Oberwil bei Büren a.A., Reformierte Pfarrkirche. Die archäologische Bauforschung an den Fassaden 1988

Peter Eggenberger und Alain Müller

Die Ergebnisse der Bauforschung von 1988

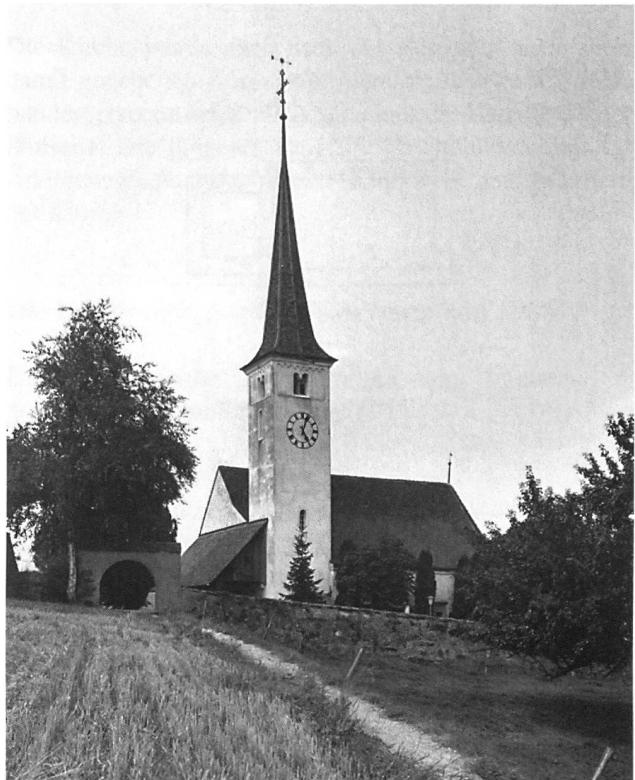
Abb. 1: Die Kirche von Süden (Zustand 1979).

Knapp 10 Jahre nach den archäologischen Grabungen, die 1979 im Rahmen der Restaurierung des Innenraums vorgenommen worden waren, liess die Kirchgemeinde die Fassaden des Gebäudes erneuern (Abb. 1). Inzwischen waren 1985 die Ergebnisse der Forschungen in der Schriftenreihe der Erziehungsdirektion des Kantons Bern, herausgegeben vom Archäologischen Dienst des Kantons Bern, publiziert worden.²

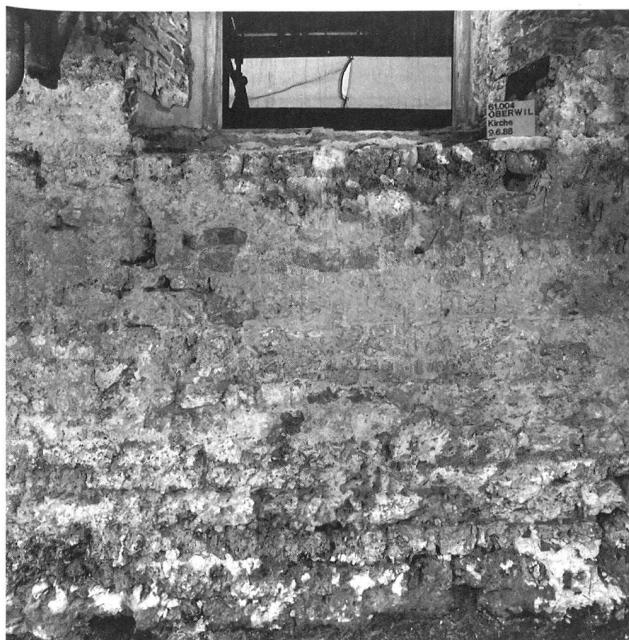
Abb. 3: Mauerwerk (100) der Anlage IV.

Die Nord- und Westmauer sowie die nördliche Schulter des Schiffes werden bis auf die Höhe von 2,50 m über dem Ausseniveau durch das Mauerwerk (100) der vierten Kirche gebildet (Abb. 3). Vorwiegend kleinere, regelmässig behauene Tuffsteinblöcke, gemischt mit gerollten Kalksteinen, sind in sorgfältige Lagen von 10 bis 25 cm Höhe gesetzt. Die markanten Eckquader aus Tuffblöcken und grossen Kalksteinen heben sich durch ihre Grösse

davon deutlich ab. Die Fugen sind mit einem mit rötlich-braunem Sand hergestellten Kalkmörtel, der demjenigen des Mauerwerkes selbst stark gleicht, derart überstrichen, dass die Steinköpfe sichtbar blieben (pietra rasa). Die ungeschlämme Oberfläche des Mörtels wurde durch den starken Druck der Maurerkelle geglättet. Das gesamte Mauerwerk zeigt grossflächige Brandspuren, wobei die Pietra rasa an diesen Stellen eine glasartig spröde Konsistenz besitzt.

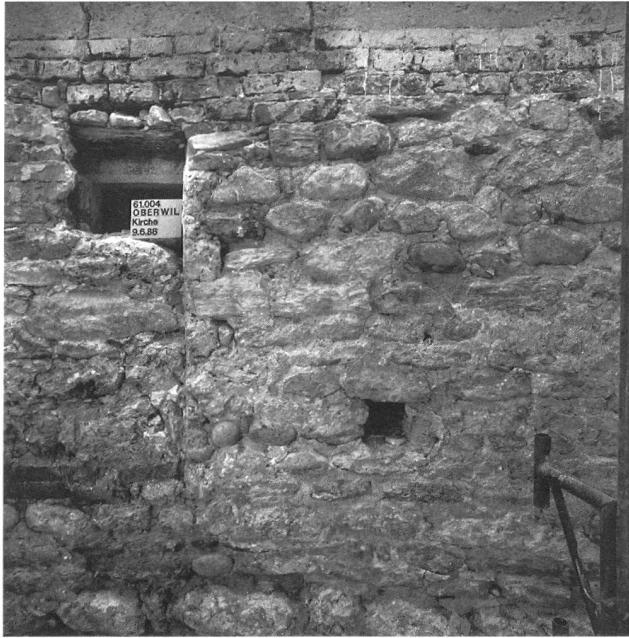
Abb. 4: Mauerwerk (103) der Reparatur nach der Zerstörung der Anlage IV durch Brand.

Über diesem ältesten Mauerwerk folgt eine ähnliche Mauerung (103), die an der heutigen Nordmauer noch beinahe bis zur Traufe und an der Westmauer in den Giebel reicht (Abb. 4). Allerdings beschränkt sich die Verwendung kleinerer Tuffquader auf die Lagen unmittelbar über

der Baunaht, die auf unterschiedlicher Höhe verläuft; gegen die Mauerkrone wird der Tuffstein von einem lagenhaften Apparat aus gerollten Alpenkalken abgelöst. Auch hier akzentuieren grosse Tuffblöcke die Eckverbände. Im Gegensatz zum Kalkmörtel des unteren Bestandes, der mit Kieselchen durchmischt ist, besitzt derjenige des oberen Mauerwerks fast nur reinen Sandzuschlag, welcher der Mischung ebenfalls eine bräunliche Farbe verleiht. Denselben Mörtel verwendete man ebenfalls für die geschlämme Pietra rasa, die das Kieselmauerwerk breitflächig überzieht und die Mauerflucht vereinheitlicht, während die Fugen der grossen Eckquader von schmalen, scharf geschnittenen Bändern überdeckt werden. Verputz gleicher Qualität findet sich auch als Reparatur der Rasa pietra über dem beschädigten alten Mauerwerk (100). Fingerabdrücke weisen darauf hin, dass der Maurer nicht nur mit der Kelle, sondern auch mit der blossen Hand gearbeitet hat.

Sowohl an den Brandspuren, welche das untere Mauerwerk im Gegensatz zum oberen aufweist, als auch an der Reparatur der verbrannten Pietra rasa lässt sich die Chronologie der beiden Mauerwerke klar erkennen. Trotz ihrer Ähnlichkeit handelt es sich nicht um den Bestand einer in verschiedenen Bauetappen fertiggestellten Kirche, wobei geringe Unterschiede entstanden wären, sondern das ältere Mauerwerk (100) gehört zu einem beendeten Gebäude, das nach einem Brand bis auf die vorhandenen Reste abgebrochen und mit dem jüngeren Mauerwerk (103) mindestens auf der Nordseite ohne Änderung des Grundrisses repariert worden ist. Darauf weist auch die Wiederwendung von Tuffquadern hin, die teils mit der vom Feuer berührten Seite im Mörtel des oberen Mauerwerks gefangen sind. Eine grössere Insel (101) der älteren Mauerung, die sich inmitten der jüngeren auf der Höhe von 3,50 m von der Nordfassade um die Ecke an die Westfassade fortsetzt, erweckt den Eindruck, als sei das alte Mauerwerk im Innern der Kirche oder mindestens im Kernteils noch über die fassadenseitige Baunaht hinaus bewahrt worden. Die vom Brand an der Fassade beschädigten Steine scheinen hier ausgebrochen und der alte Mauerkerne mit einer neuen Steinschale verbendet worden zu sein. Lage und Ausdehnung dieser Insel lassen darin jedenfalls nicht ein im neuen Bestand wiederverwendetes Mauerstück erkennen.⁵ Sowohl die äusserst sorgfältige Applikation und die intensive, direkte Brandeinwirkung als auch die nach dem Brand erfolgte Reparatur der Pietra rasa, die man nun mit einer Kalkschlämme überzog, zeigen, dass der Fugenputz sowohl ursprünglich als auch

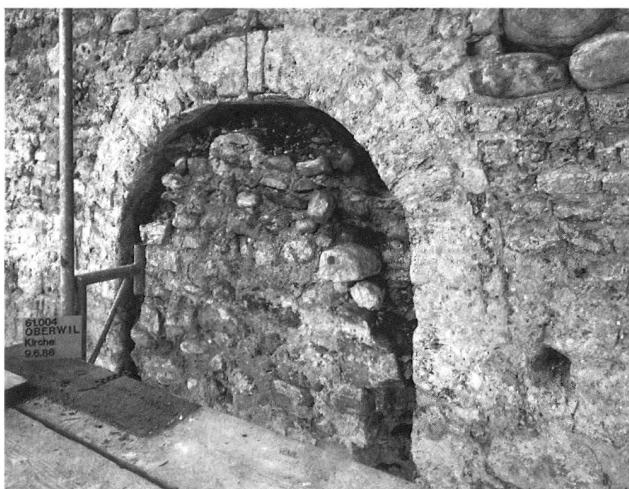
Abb. 5: Der Bogen (104) des Einganges an der Nordwestecke.

Im alten Mauerwerk (100) hat sich noch eine 1,70 m weite Türe (102) erhalten, deren oberer Teil mit dem Rundbogen (104) jedoch aus der Zeit des Wiederaufbaus stammt. Die bis zum Anschlag des Türflügels 40 cm tiefe Öffnung ist mit Tuffen und Kieseln gefügt und wird in gleicher Ausführung vom jüngeren Bestand auf eine lichte Höhe von knapp 2,50 m ergänzt. Plattige Tuffsteine begleiten den Rücken des halbkreisförmigen, von gleich langen Keilsteinen gebildeten Bogens (Abb. 5). Das von uns nur am Ansatz freigelegte Gewände ist von einem geschlämmten, die ganze Mauerfläche deckenden Verputz überzogen.

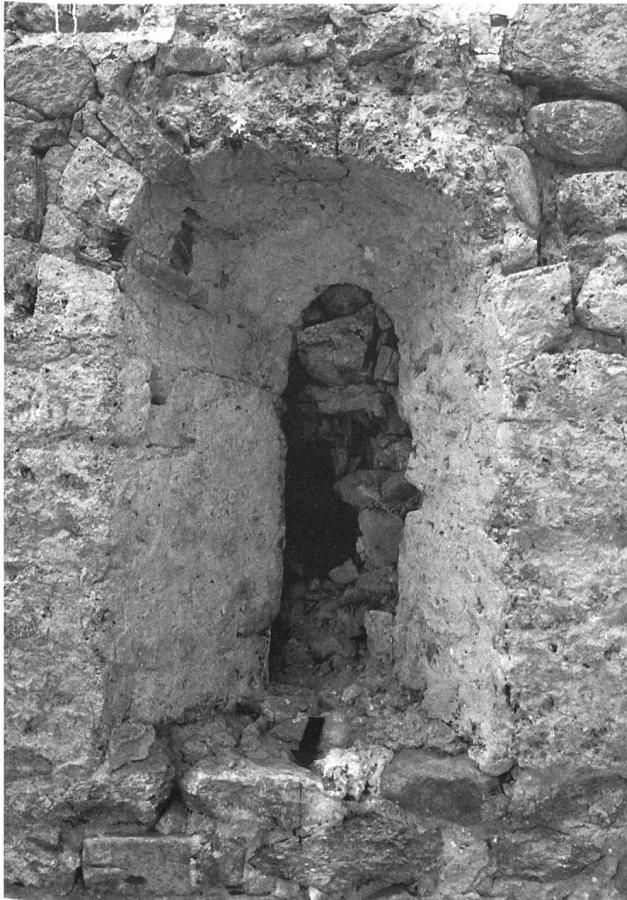
Abb. 6: Das Fenster (105) im Mauerwerk der nach dem Brand wiederhergestellten Anlage IV.

Ein aus Tuffen gefügtes Fensterchen (105) der jüngeren Bauperiode findet sich wenig unter der Mauerkrone, die heute durch ein später angefügtes Kehlgesims (110) gebildet wird, ursprünglich aber ungefähr auf derselben Höhe gelegen haben dürfte (Abb. 6). Die Bank liegt um 5 m über dem Aussenniveau. Die halbkreisförmig abgeschlossene Nische ist an der Fassadenflucht 64 cm weit und 104 cm hoch und verengt sich in der Tiefe von 40 cm auf eine lichte Öffnung von 16 x 73 cm, wobei hier die ursprüngliche Höhe unsicher ist, da zwei jüngere Reparaturen (106 und 108) die Bank verändert haben. Je eine diesen Reparaturen

Das kleine, im Mauerwerk der Reparatur gefangene Fenster, das sich knapp unter der Mauerkrone findet und dessen lichte Öffnung auch im ursprünglichen Zustand ungefähr der vorgefundenen, später ausgebesserten von 16 x 73 cm entsprochen haben dürfte, lässt nun den Versuch einer typologisch verbindlicheren Einordnung zu. In der aufgrund der historischen Situation ins 11./12. Jahrhundert zu datierenden Cluniazenserkirche von Leuzigen (ehemals St. Johannes) messen die lichten Öffnungen der drei noch vorhandenen Fenster 18,5 x 67,5 cm (Verhältnis 1 : 3,65), 20 x 60 cm (1 : 3) und 20 x 60 cm (1 : 3).⁹ An der romanischen Kapelle von Rüegsbach misst die lichte Öffnung des einzigen erhaltenen Fensters 11 x 79 cm (1 : 7,2), in der romanischen, jedoch nicht genauer zu bestimmenden Kirche von Aegerten 12 x 115 cm (1 : 9,6), und in der ebenso unklar einzugliedernden Anlage III von Kirchlindach 33 x 100 cm (1 : 3). Auch wenn diesen wenigen bis jetzt vorliegenden Beispielen vollständig erhaltener Fenster an romanischen Anlagen des Kantons Bern, die durch archäologische Untersuchungen in eine möglichst

Das Fenster der erneuerten vierten Anlage von Oberwil mit seinen lichten Massen von 16 x ca. 73 cm (ca. 1 : 4,6) zeigt in dieser Reihe die Tendenz zur schmalen, hochgezogenen Öffnung und dürfte eher ins 12. als schon ins 13. Jahrhundert zu datieren sein, womit auch das ursprüngliche Gebäude spätestens in dieser Zeit entstanden sein muss. Obschon die frühromanische Anlage III des 11. Jahrhunderts schon kurz nach ihrer Fertigstellung durch Brand derart verwüstet worden sein könnte, dass sie durch die vierte Kirche ersetzt werden musste, dürfte diese im Hinblick auf die vermutete Datierung der Vorgängerin ebenfalls im 12. Jahrhundert entstanden sein, wechselte doch der Typus von der dritten zur vierten Kirche entscheidend,

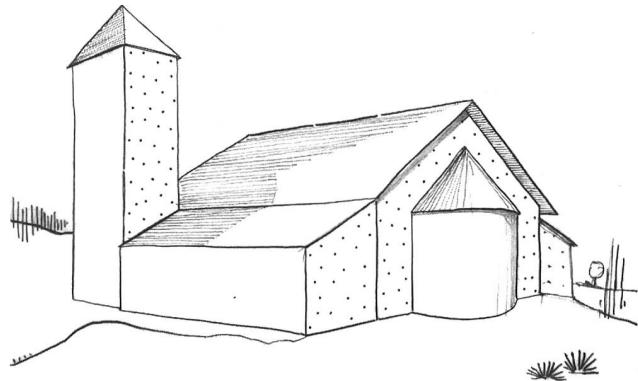
Abb. 12: Ergänzte Rekonstruktion der Anlage V.

Auf der Südseite ergab sich an dem zu diesem Altarhaus gehörenden Bestand keine eindeutige Antwort bezüglich der 1985 offengelassenen Frage nach dem Grundriss des Chörleins, das die vergrösserte Kapelle an der Chorschulter abschloss und das in nachreformatorischer Zeit durch die gerade Mauer des heutigen Anbaus (68/117) ersetzt worden ist. In der Rekonstruktionszeichnung der Anlage V mit Grabkapelle und Turm sowie in derjenigen der Anlage VI mit dem neuen, dreiseitig geschlossenen Altarhaus skizzierten wir als Altarraum der Kapelle eine kleine, ausbuchtende Apsisschale.²⁶ Dazu gab das in der Grabung aufgedeckte Fundament (44) Anlass, dessen innerer Grundriss halbkreisförmig ausgebildet war. Wir erwähnten als Alternative, dass über dem gerundeten Grundriss des Fundamentes auch ein polygonaler Abschluss gestanden haben könnte. Nun zeigt sich, dass das Mauerwerk (114) des Altarhauses, dessen Errichtung 1506/07 noch vor der Reformation von 1528 und damit während der Zeit der Kapelle erfolgte, auf der Flucht der heutigen Ostmauer (117) des Schiffes wohl einen Eckverband (116) formt, jedoch nicht derart weit nach Süden erhalten ist, dass daraus auf die Architektur des Kapellenchores geschlossen werden könnte. Die erhaltene Mauerung des Altarhauses befindet sich 2,30 m östlich von dessen gerundeter inneren Flucht, was eine ausserordentliche Mauerstärke des Kapellenabschlusses zu ergeben scheint, die aber durchaus im Bereich der Möglichkeit liegt, wenn das Kapellenchor nicht als Apsis vorgestanden hätte, sondern nur als gerundete Altarnische in die Innenwand eingetieft und aussen gerade geschlossen gewesen wäre. Wir zeigen diese Alternative in unserer neuen Rekonstruktion der Anlage V (Abb. 12). Es ist jedoch ebenso gut möglich, dass

die Mauerung des heutigen Altarhauses als Sicherung der Nahtstelle zwischen dem alten und neuen Bauteil besonders stark ausgebildet war, sei es als Mauerklotz, der die nördliche Seite der ausbauchenden Apsisschale ummantelte, sei es als Strebepfeiler.
