**Artikel:** Oberwil bei Büren a.A., Reformierte Pfarrkirche : die archäologische Bauforschung an den Fassaden 1988

# Oberwil bei Büren a.A., Reformierte Pfarrkirche. Die archäologische Bauforschung an den Fassaden 1988

*Peter Eggenberger und Alain Müller*

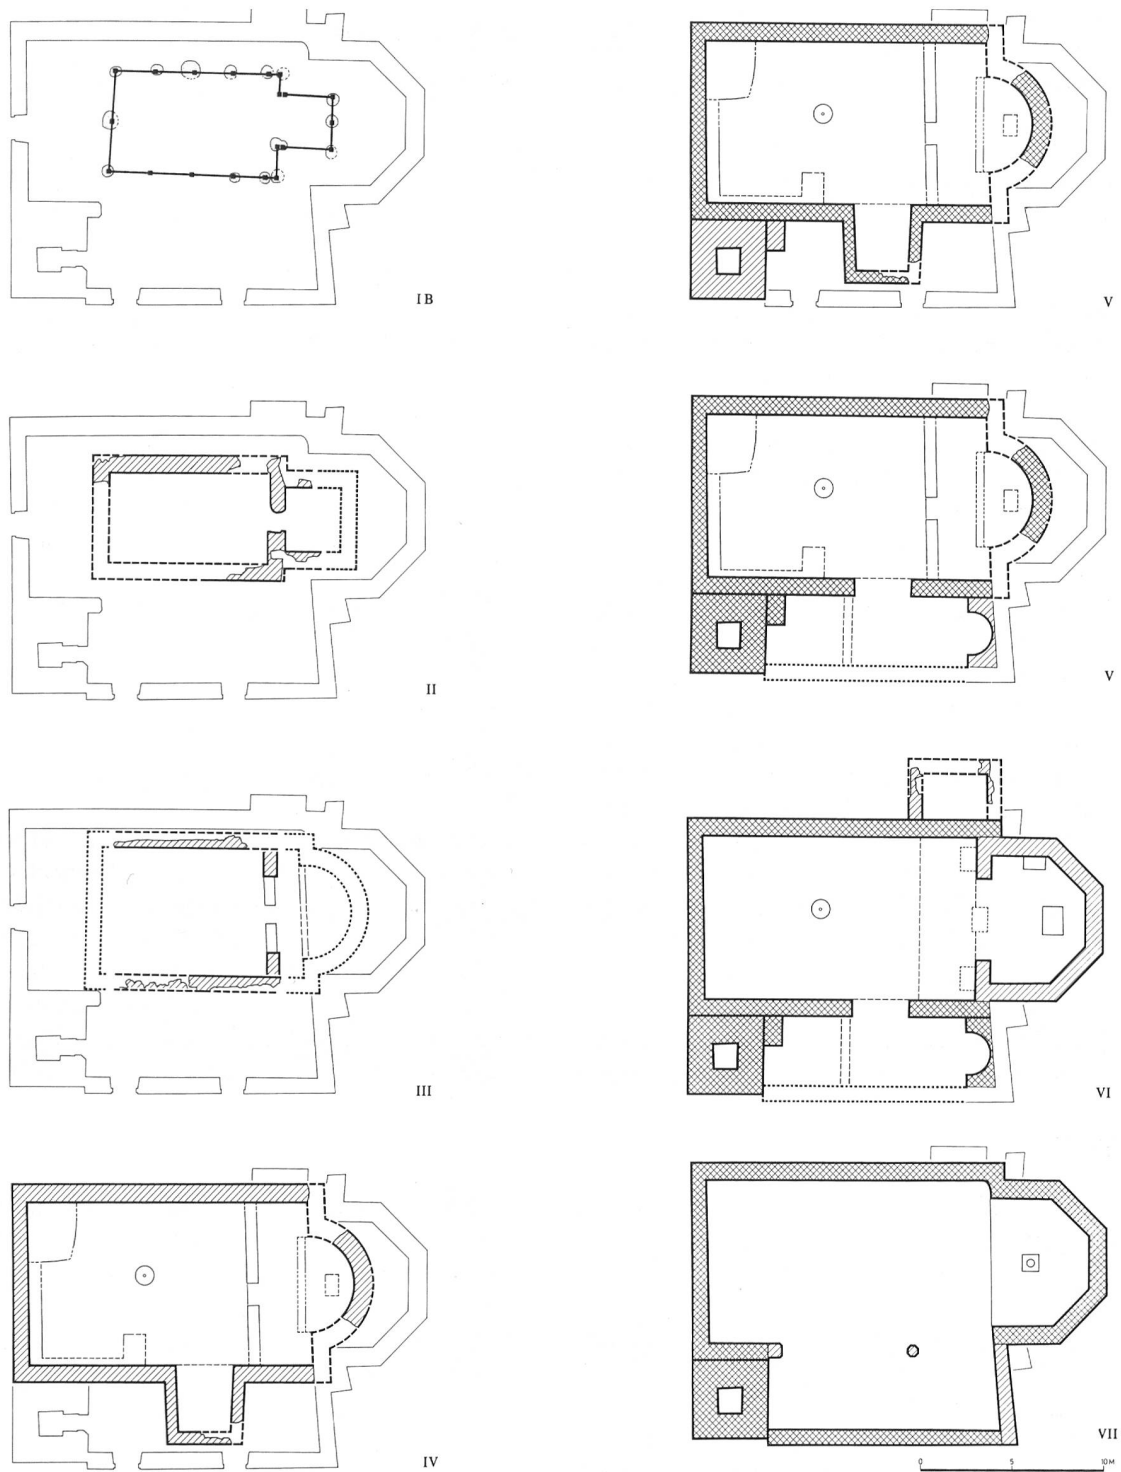
Abb. 2: Die Grundrisse der Kirchen I bis VII in der Publikation von 1985 (für die Anlage V bestehen zwei Varianten). M. 1:400.

gewonnenen Resultate in die damals erstellte Bauchronologie einordnen können, ohne dass wesentliche Änderungen nötig wären (Abb. 2).<sup>3</sup>

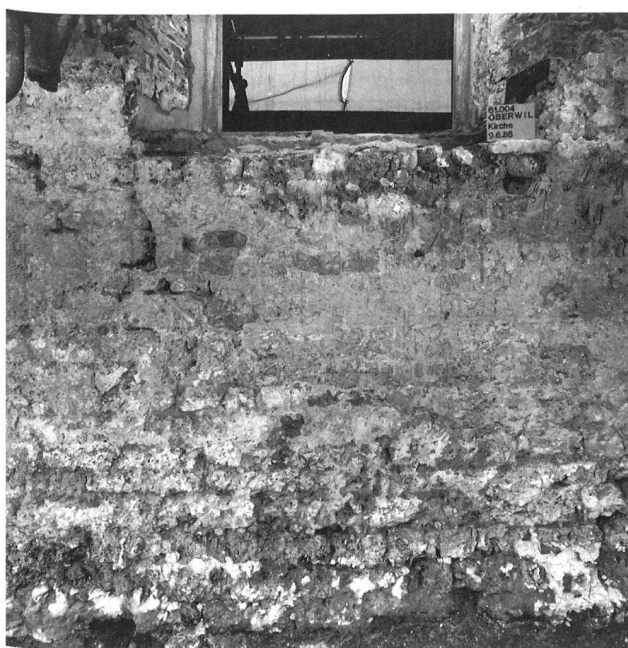
Abb. 3: Mauerwerk (100) der Anlage IV.

Die Nord- und Westmauer sowie die nördliche Schulter des Schiffes werden bis auf die Höhe von 2,50 m über dem Aussenniveau durch das Mauerwerk (100) der vierten Kirche gebildet (Abb. 3). Vorwiegend kleinere, regelmässig behauene Tuffsteinblöcke, gemischt mit gerollten Kalksteinen, sind in sorgfältige Lagen von 10 bis 25 cm Höhe gesetzt. Die markanten Eckquader aus Tuffblöcken und grossen Kalksteinen heben sich durch ihre Grösse

davon deutlich ab. Die Fugen sind mit einem mit rötlich-braunem Sand hergestellten Kalkmörtel, der demjenigen des Mauerwerkes selbst stark gleicht, derart überstrichen, dass die Steinköpfe sichtbar blieben (*pietra rasa*). Die ungeschlämmte Oberfläche des Mörtels wurde durch den starken Druck der Maurerkelle geglättet. Das gesamte Mauerwerk zeigt grossflächige Brandspuren, wobei die *Pietra rasa* an diesen Stellen eine glasartig spröde Konsistenz besitzt.

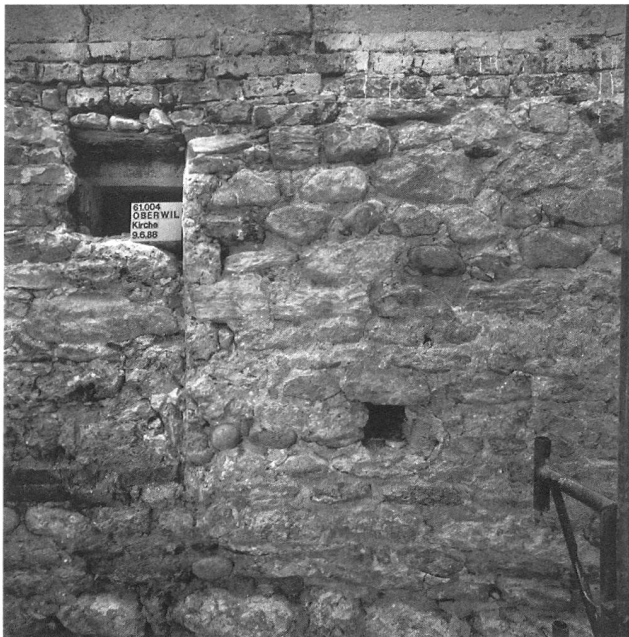
Abb. 4: Mauerwerk (103) der Reparatur nach der Zerstörung der Anlage IV durch Brand.

Über diesem ältesten Mauerwerk folgt eine ähnliche Mauerung (103), die an der heutigen Nordmauer noch beinahe bis zur Traufe und an der Westmauer in den Giebel reicht (Abb. 4). Allerdings beschränkt sich die Verwendung kleinerer Tuffquader auf die Lagen unmittelbar über

Sowohl an den Brandspuren, welche das untere Mauerwerk im Gegensatz zum oberen aufweist, als auch an der Reparatur der verbrannten *Pietra rasa* lässt sich die Chronologie der beiden Mauerwerke klar erkennen. Trotz ihrer Ähnlichkeit handelt es sich nicht um den Bestand einer in verschiedenen Bauetappen fertiggestellten Kirche, wobei geringe Unterschiede entstanden wären, sondern das ältere Mauerwerk (100) gehört zu einem beendeten Gebäude, das nach einem Brand bis auf die vorhandenen Reste abgebrochen und mit dem jüngeren Mauerwerk (103) mindestens auf der Nordseite ohne Änderung des Grundrisses repariert worden ist. Darauf weist auch die Wiederverwendung von Tuffquaden hin, die teils mit der vom Feuer berührten Seite im Mörtel des oberen Mauerwerks gefangen sind. Eine grössere Insel (101) der älteren Mauerung, die sich inmitten der jüngeren auf der Höhe von 3,50 m von der Nordfassade um die Ecke an die Westfassade fortsetzt, erweckt den Eindruck, als sei das alte Mauerwerk im Innern der Kirche oder mindestens im Kernteils noch über die fassadenseitige Baunaht hinaus bewahrt worden. Die vom Brand an der Fassade beschädigten Steine scheinen hier ausgebrochen und der alte Mauerkern mit einer neuen Steinschale verblendet worden zu sein. Lage und Ausdehnung dieser Insel lassen darin jedenfalls nicht ein im neuen Bestand wiederverwendetes Mauerstück erkennen.<sup>5</sup> Sowohl die äusserst sorgfältige Applikation und die intensive, direkte Brandeinwirkung als auch die nach dem Brand erfolgte Reparatur der *Pietra rasa*, die man nun mit einer Kalkschlämme überzog, zeigen, dass der Fugenputz sowohl ursprünglich als auch

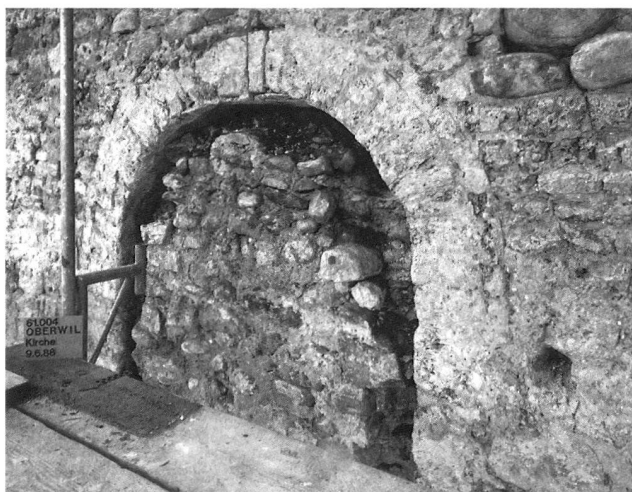
Abb. 5: Der Bogen (104) des Einganges an der Nordwestecke.

Im alten Mauerwerk (100) hat sich noch eine 1,70 m weite Türe (102) erhalten, deren oberer Teil mit dem Rundbogen (104) jedoch aus der Zeit des Wiederaufbaus stammt. Die bis zum Anschlag des Türflügels 40 cm tiefe Öffnung ist mit Tuffen und Kieselsteinen gefügt und wird in gleicher Ausführung vom jüngeren Bestand auf eine lichte Höhe von knapp 2,50 m ergänzt. Plattige Tuffsteine begleiten den Rücken des halbkreisförmigen, von gleich langen Keilsteinen gebildeten Bogens (Abb. 5). Das von uns nur am Ansatz freigelegte Gewände ist von einem geschlammten, die ganze Mauerfläche deckenden Verputz überzogen.

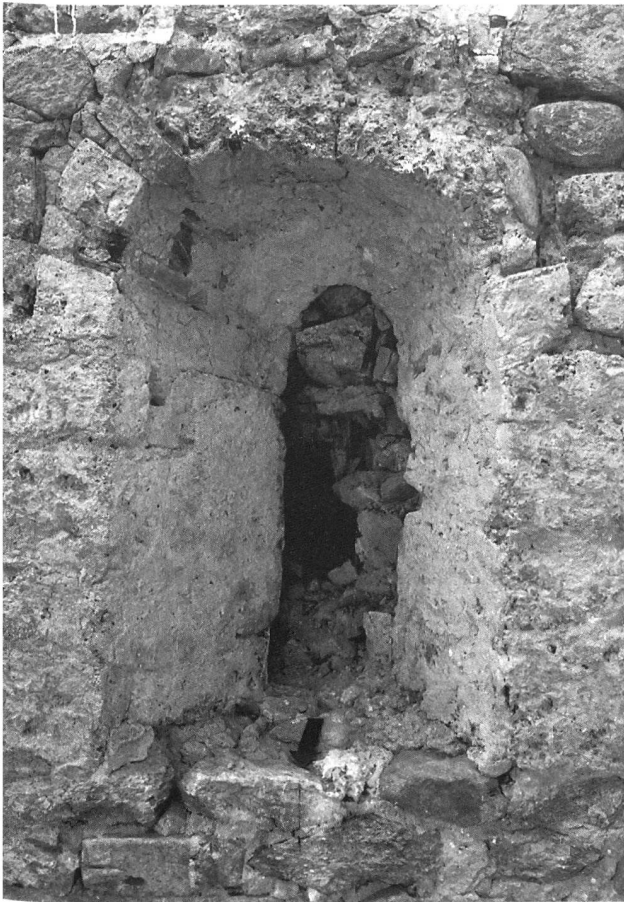
Abb. 6: Das Fenster (105) im Mauerwerk der nach dem Brand wiederhergestellten Anlage IV.

Ein aus Tuffen gefügtes Fensterchen (105) der jüngeren Bauperiode findet sich wenig unter der Mauerkrone, die heute durch ein später angefügtes Kehlgesims (110) gebildet wird, ursprünglich aber ungefähr auf derselben Höhe gelegen haben dürfte (Abb. 6). Die Bank liegt um 5 m über dem Aussenniveau. Die halbkreisförmig abgeschlossene Nische ist an der Fassadenflucht 64 cm weit und 104 cm hoch und verengt sich in der Tiefe von 40 cm auf eine lichte Öffnung von 16 x 73 cm, wobei hier die ursprüngliche Höhe unsicher ist, da zwei jüngere Reparaturen (106 und 108) die Bank verändert haben. Je eine diesen Reparaturen

Das kleine, im Mauerwerk der Reparatur gefangene Fenster, das sich knapp unter der Mauerkrone findet und dessen lichte Öffnung auch im ursprünglichen Zustand ungefähr der vorgefundenen, später ausgebesserten von 16 x 73 cm entsprochen haben dürfte, lässt nun den Versuch einer typologisch verbindlicheren Einordnung zu. In der aufgrund der historischen Situation ins 11./12. Jahrhundert zu datierenden Cluniazenserkirche von Leuzigen (ehemals St. Johannes) messen die lichten Öffnungen der drei noch vorhandenen Fenster 18,5 x 67,5 cm (Verhältnis 1 : 3,65), 20 x 60 cm (1 : 3) und 20 x 60 cm (1 : 3).<sup>9</sup> An der romanischen Kapelle von Rüegsbach misst die lichte Öffnung des einzigen erhaltenen Fensters 11 x 79 cm (1 : 7,2), in der romanischen, jedoch nicht genauer zu bestimmenden Kirche von Aegerten 12 x 115 cm (1 : 9,6), und in der ebenso unklar einzugliedernden Anlage III von Kirchlindach 33 x 100 cm (1 : 3). Auch wenn diesen wenigen bis jetzt vorliegenden Beispielen vollständig erhaltener Fenster an romanischen Anlagen des Kantons Bern, die durch archäologische Untersuchungen in eine möglichst

Das Fenster der erneuerten vierten Anlage von Oberwil mit seinen lichten Massen von 16 x ca. 73 cm (ca. 1 : 4,6) zeigt in dieser Reihe die Tendenz zur schmalen, hochgezogenen Öffnung und dürfte eher ins 12. als schon ins 13. Jahrhundert zu datieren sein, womit auch das ursprüngliche Gebäude spätestens in dieser Zeit entstanden sein muss. Obschon die frühromanische Anlage III des 11. Jahrhunderts schon kurz nach ihrer Fertigstellung durch Brand derart verwüstet worden sein könnte, dass sie durch die vierte Kirche ersetzt werden musste, dürfte diese im Hinblick auf die vermutete Datierung der Vorgängerin ebenfalls im 12. Jahrhundert entstanden sein, wechselte doch der Typus von der dritten zur vierten Kirche entscheidend,

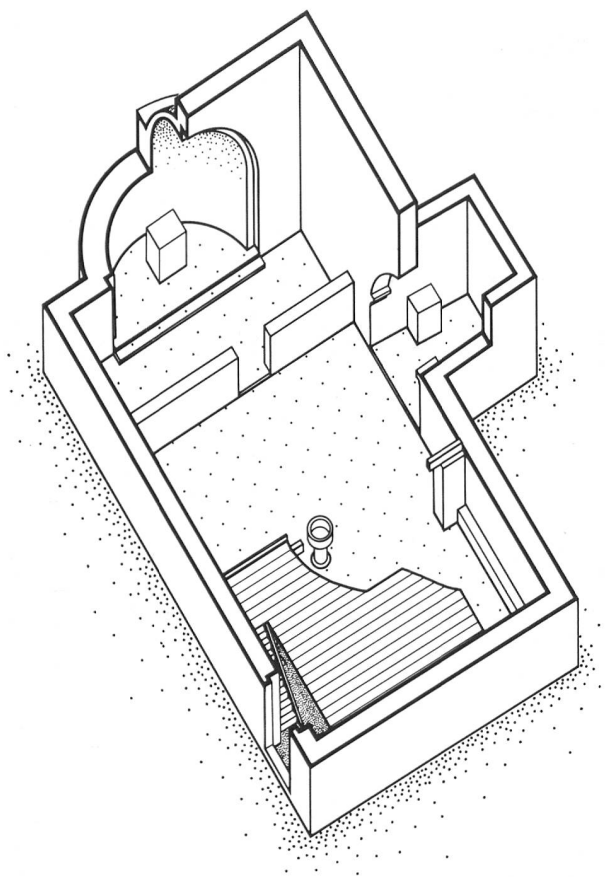
Abb. 7: Ergänzte Rekonstruktion der Anlage IV. M. 1:250.

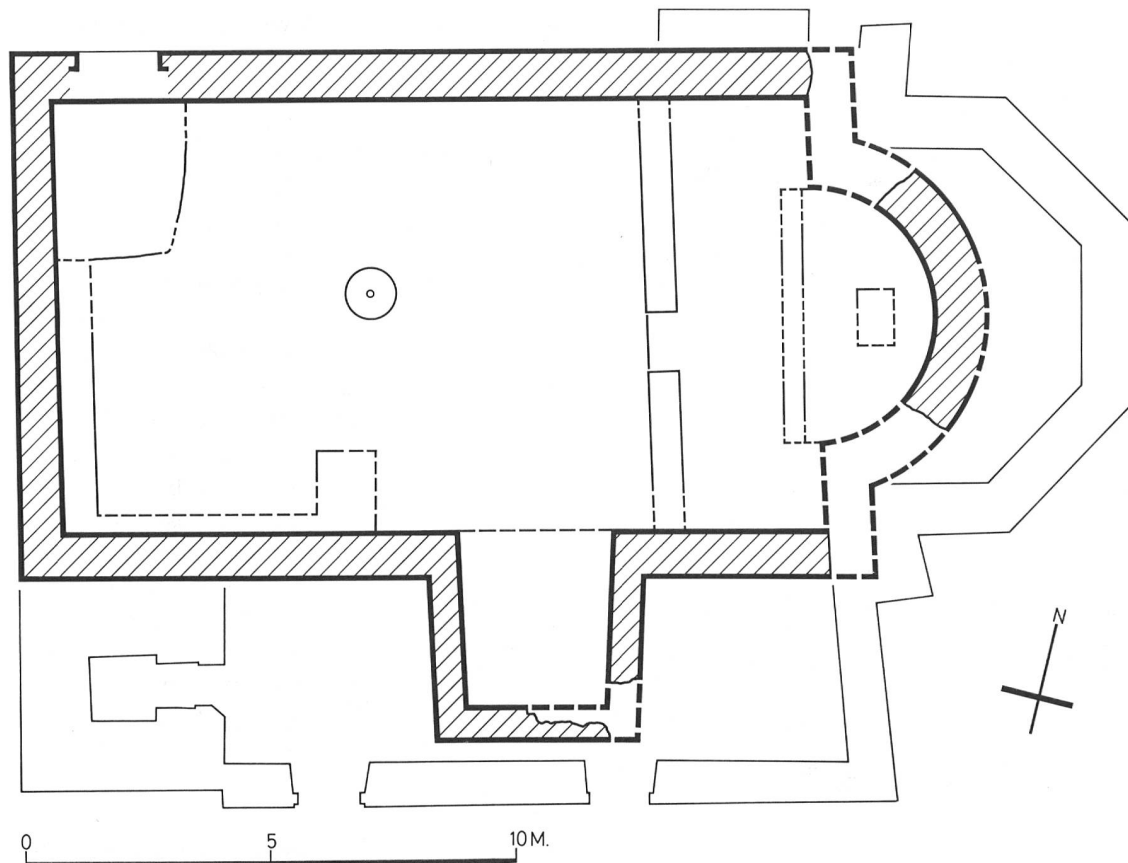
Abb. 8: Ergänzierter schematischer Plan der Anlage IV. M. 1:150.

Die Anlage IV bildete eine Saalkirche mit stark eingezogener Apsis (Abb. 8). In der Südwand öffnete sich ein kleiner, der Bestattung dienender Annexraum, wohl eine Grabkapelle. Dieses Gebäude wurde durch eine Feuersbrunst derart zerstört, dass mindestens die nördliche und westliche Mauer des Saales zum Teil bis auf 1 m über das Aussenniveau abgebrochen und neu aufgeführt werden mussten. Der Plantyp, verbunden mit dem sorfältigen Mauerapparat sowohl der ursprünglichen als auch der erneuerten Anlage IV, deutet auf die Entstehung in romanischer Zeit hin. In diesen Zeitraum gehört aber auch die ebenfalls durch Brand zerstörte dritte Kirche von Oberwil,

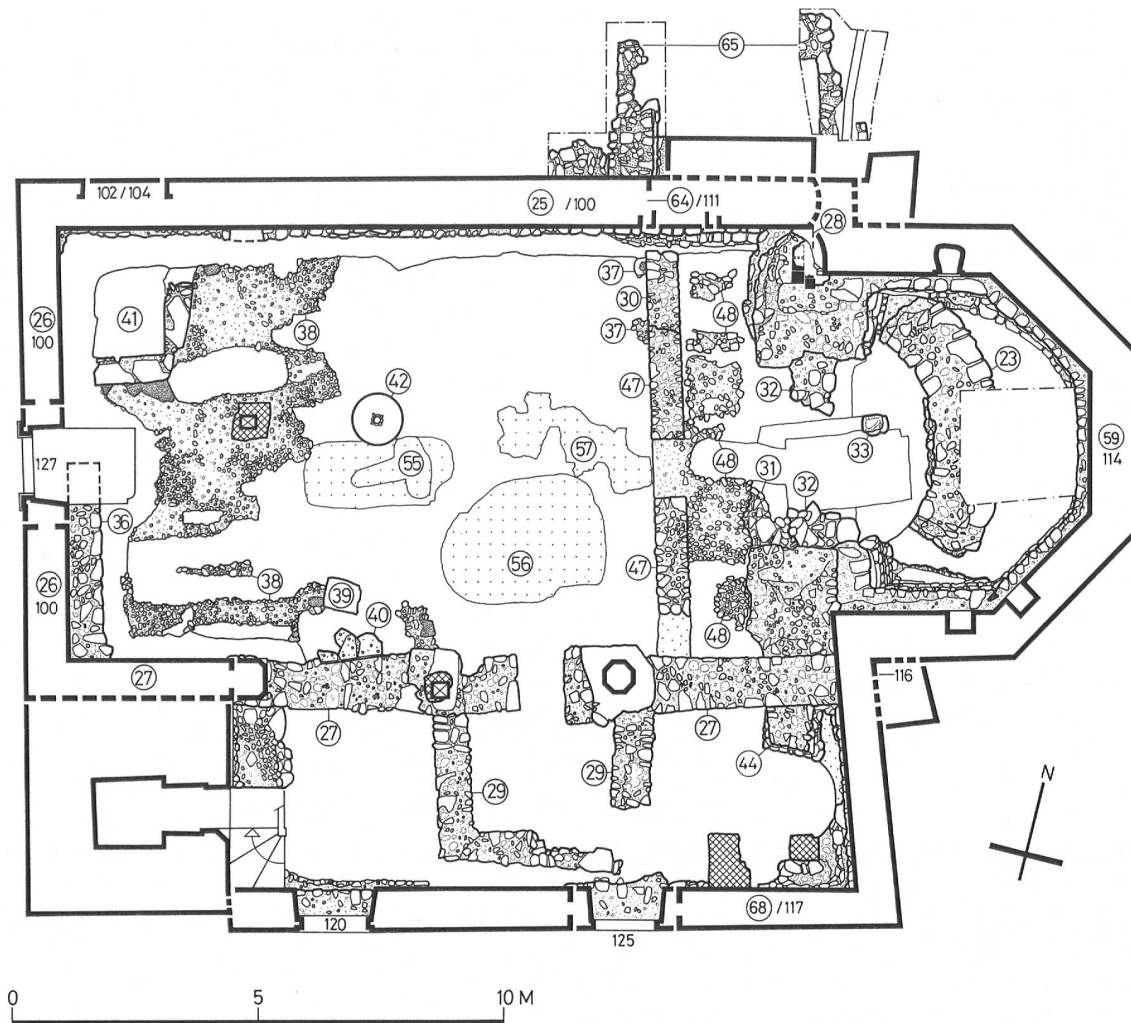
Abb. 9: Ergänzier Grabungsplan. M. 1:150.

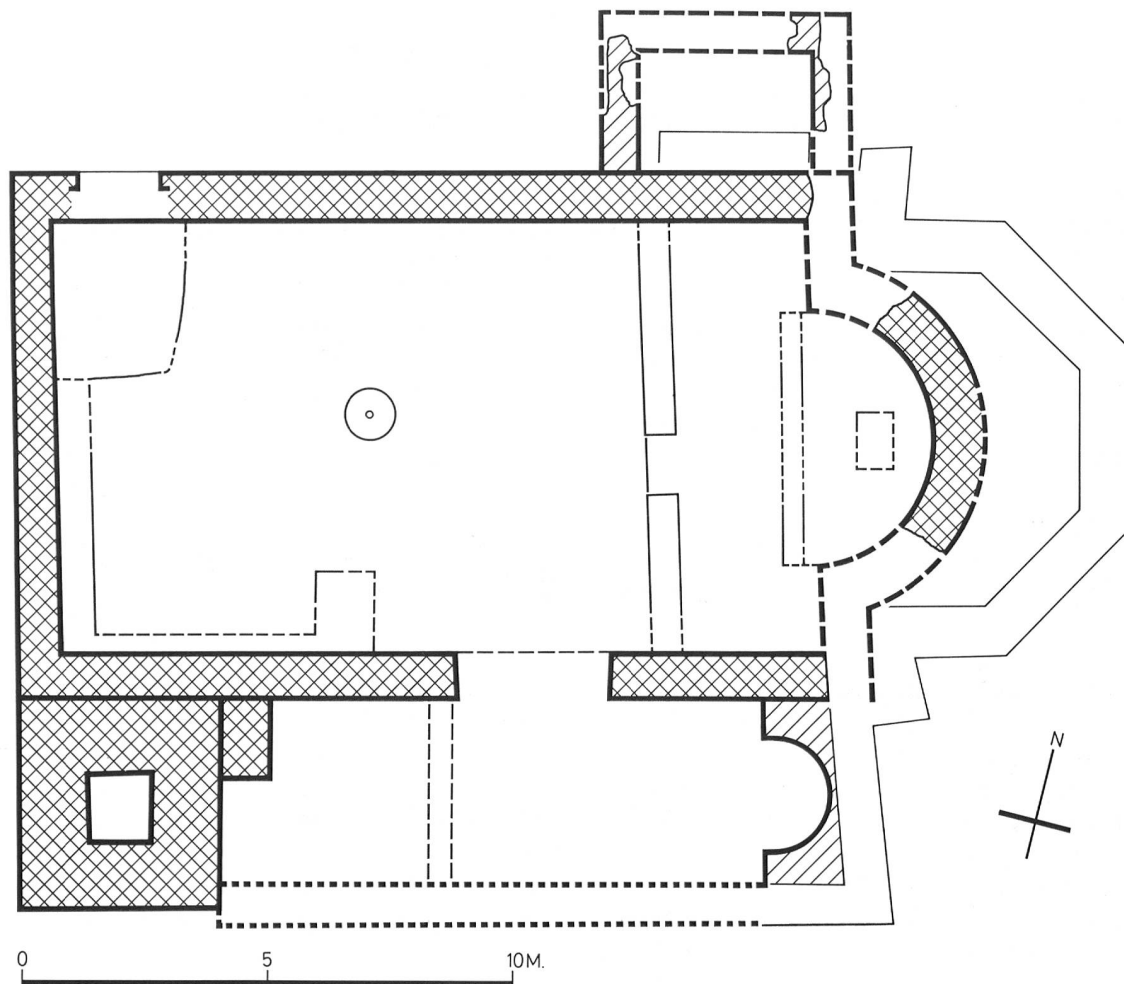
Abb. 10: Ergänzierter schematischer Plan der Anlage V (vor dem Umbau zur Anlage VI). M. 1:150.

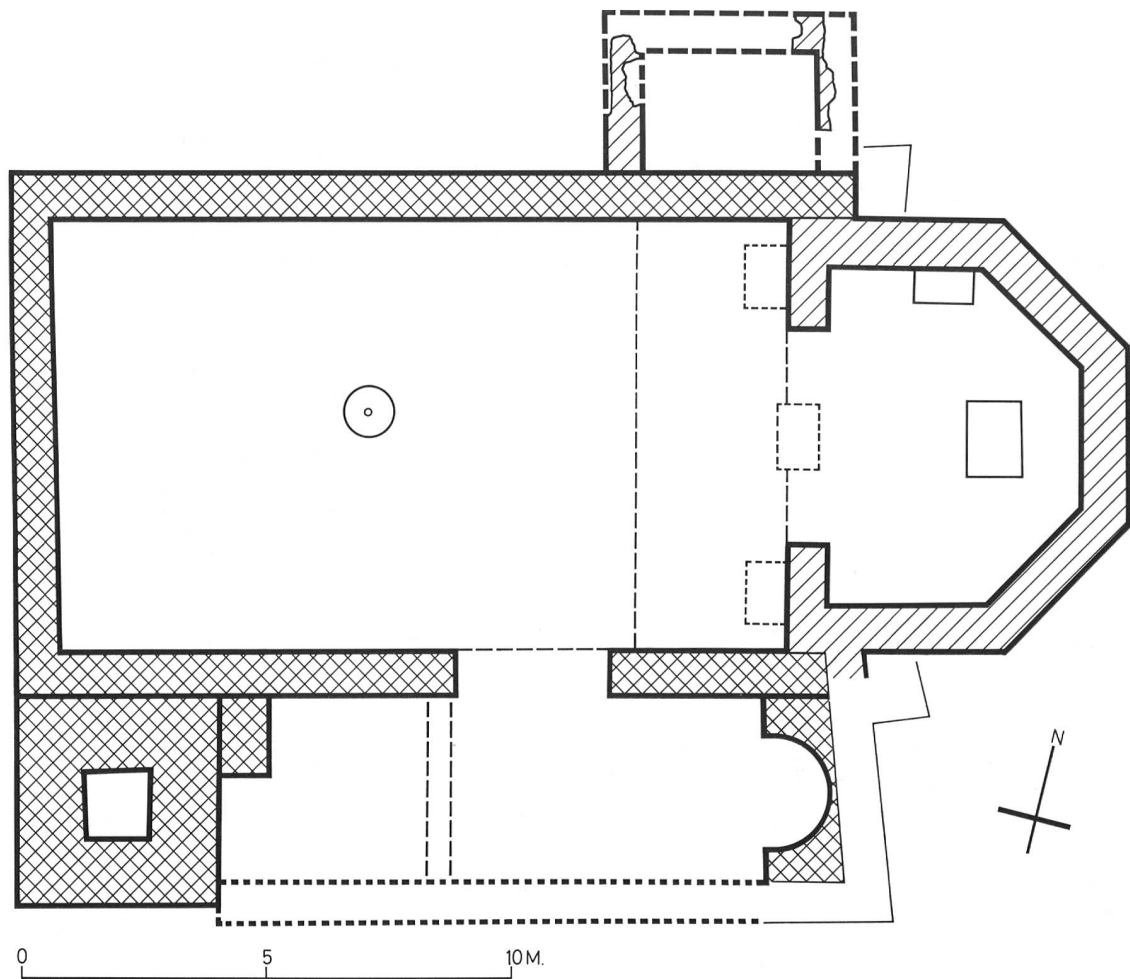
Abb. 11: Ergänzierter schematischer Plan der Anlage VI. M. 1:150.

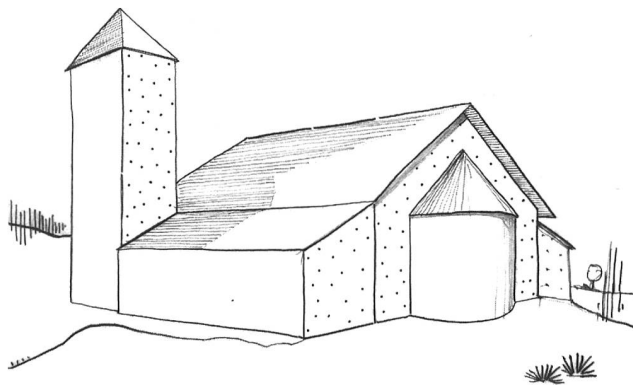
Abb. 12: Ergänzte Rekonstruktion der Anlage V.

Auf der Südseite ergab sich an dem zu diesem Altarhaus gehörenden Bestand keine eindeutige Antwort bezüglich der 1985 offengelassenen Frage nach dem Grundriss des Chörleins, das die vergrösserte Kapelle an der Chorschulter abschloss und das in nachreformatorischer Zeit durch die gerade Mauer des heutigen Anbaus (68/117) ersetzt worden ist. In der Rekonstruktionszeichnung der Anlage V mit Grabkapelle und Turm sowie in derjenigen der Anlage VI mit dem neuen, dreiseitig geschlossenen Altarhaus skizzierten wir als Altarraum der Kapelle eine kleine, ausbuchtende Apsisschale.<sup>26</sup> Dazu gab das in der Grabung aufgedeckte Fundament (44) Anlass, dessen innerer Grundriss halbkreisförmig ausgebildet war. Wir erwähnten als Alternative, dass über dem gerundeten Grundriss des Fundamentes auch ein polygonaler Abschluss gestanden haben könnte. Nun zeigt sich, dass das Mauerwerk (114) des Altarhauses, dessen Errichtung 1506/07 noch vor der Reformation von 1528 und damit während der Zeit der Kapelle erfolgte, auf der Flucht der heutigen Ostmauer (117) des Schiffes wohl einen Eckverband (116) formt, jedoch nicht derart weit nach Süden erhalten ist, dass daraus auf die Architektur des Kapellenchores geschlossen werden könnte. Die erhaltene Mauerung des Altarhauses befindet sich 2,30 m östlich von dessen gerundeter inneren Flucht, was eine ausserordentliche Mauerstärke des Kapellenabschlusses zu ergeben scheint, die aber durchaus im Bereich der Möglichkeit liegt, wenn das Kapellenchor nicht als Apsis vorgestanden hätte, sondern nur als gerundete Altarnische in die Innenwand eingetieft und aussen gerade geschlossen gewesen wäre. Wir zeigen diese Alternative in unserer neuen Rekonstruktion der Anlage V (Abb. 12). Es ist jedoch ebenso gut möglich, dass

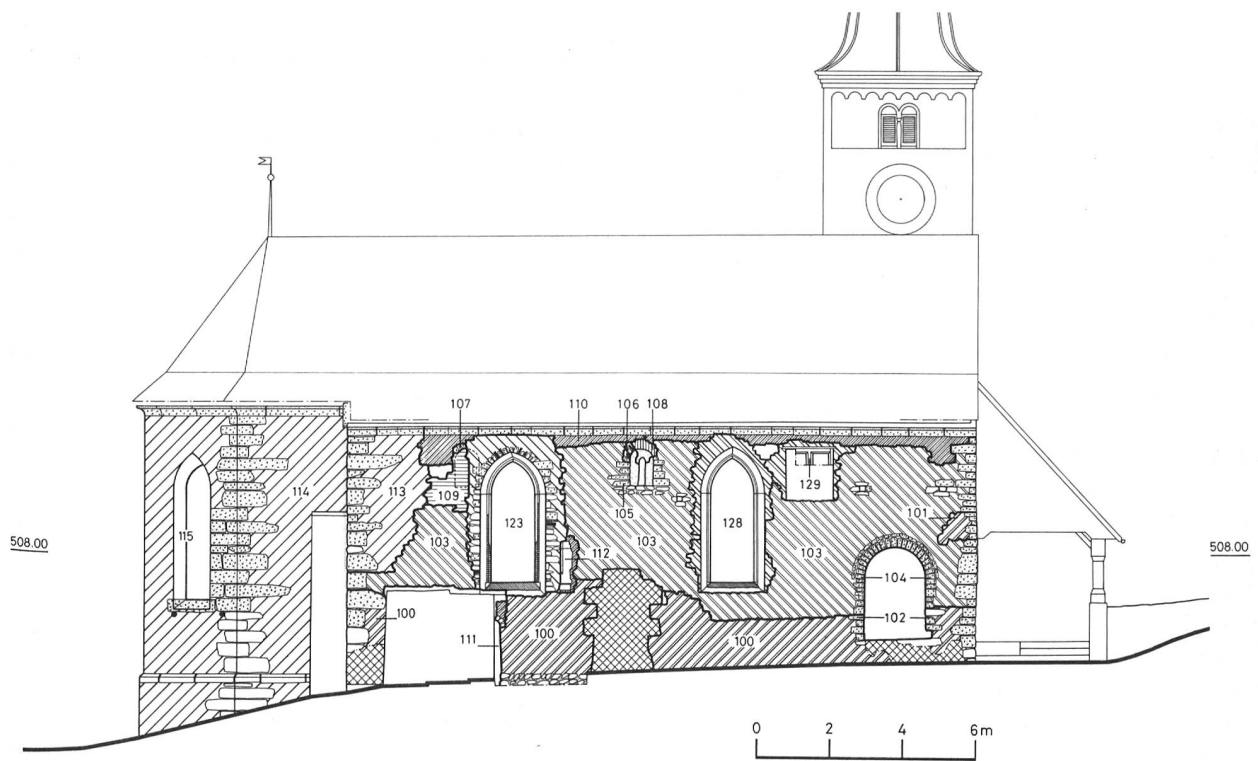
Abb. 13: Südfassade. M. 1:200.

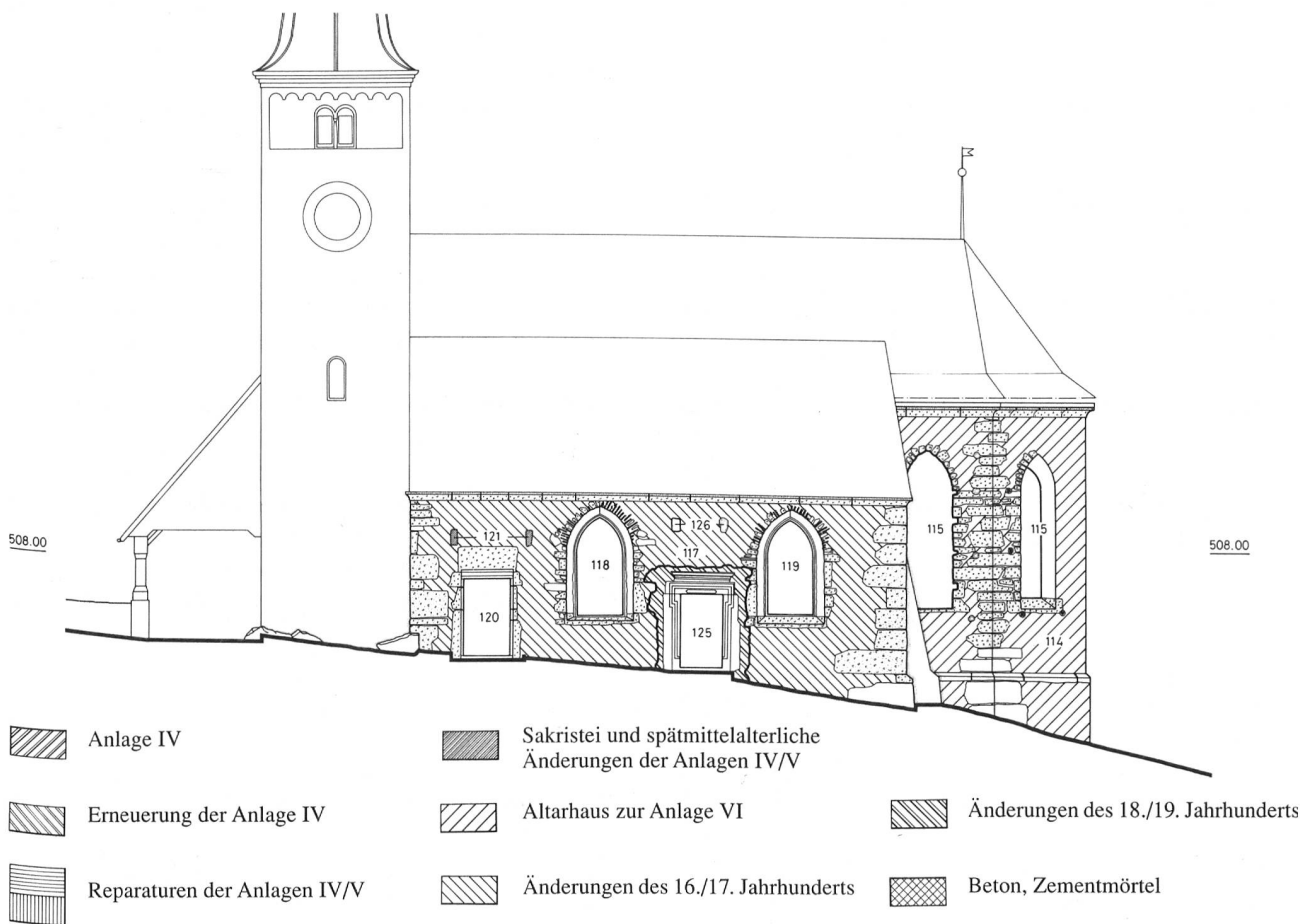
Abb. 14: Nordfassade. M. 1:200.

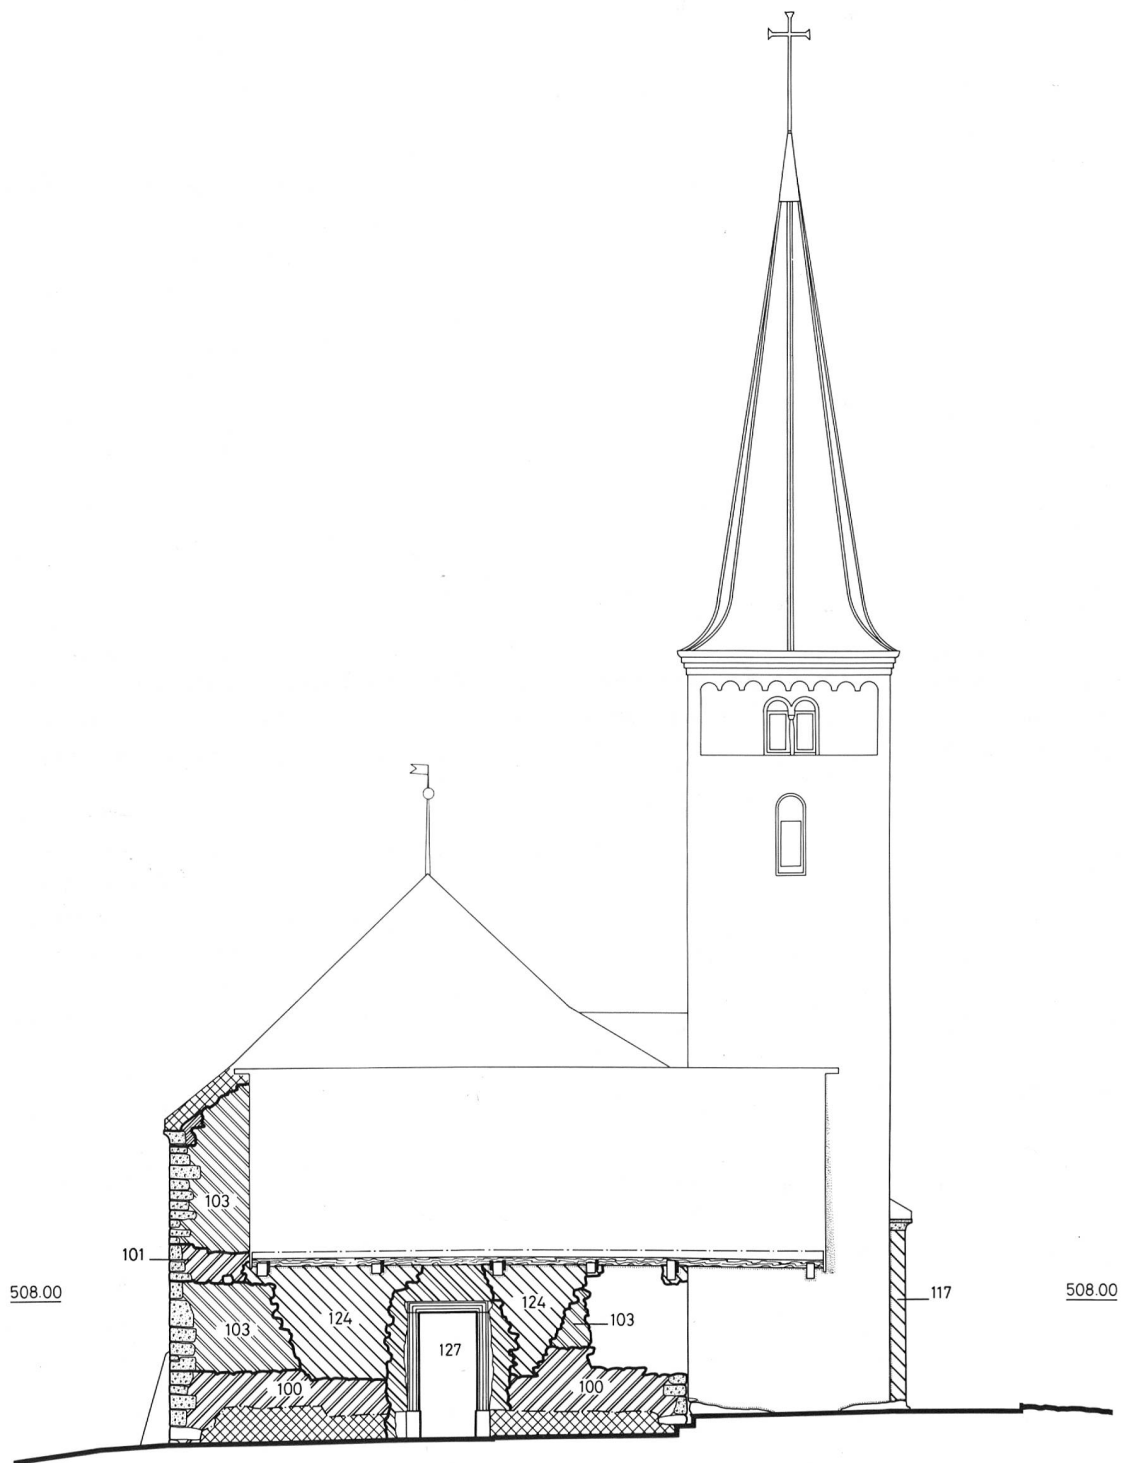
Abb. 15: Westfassade. M. 1:150.

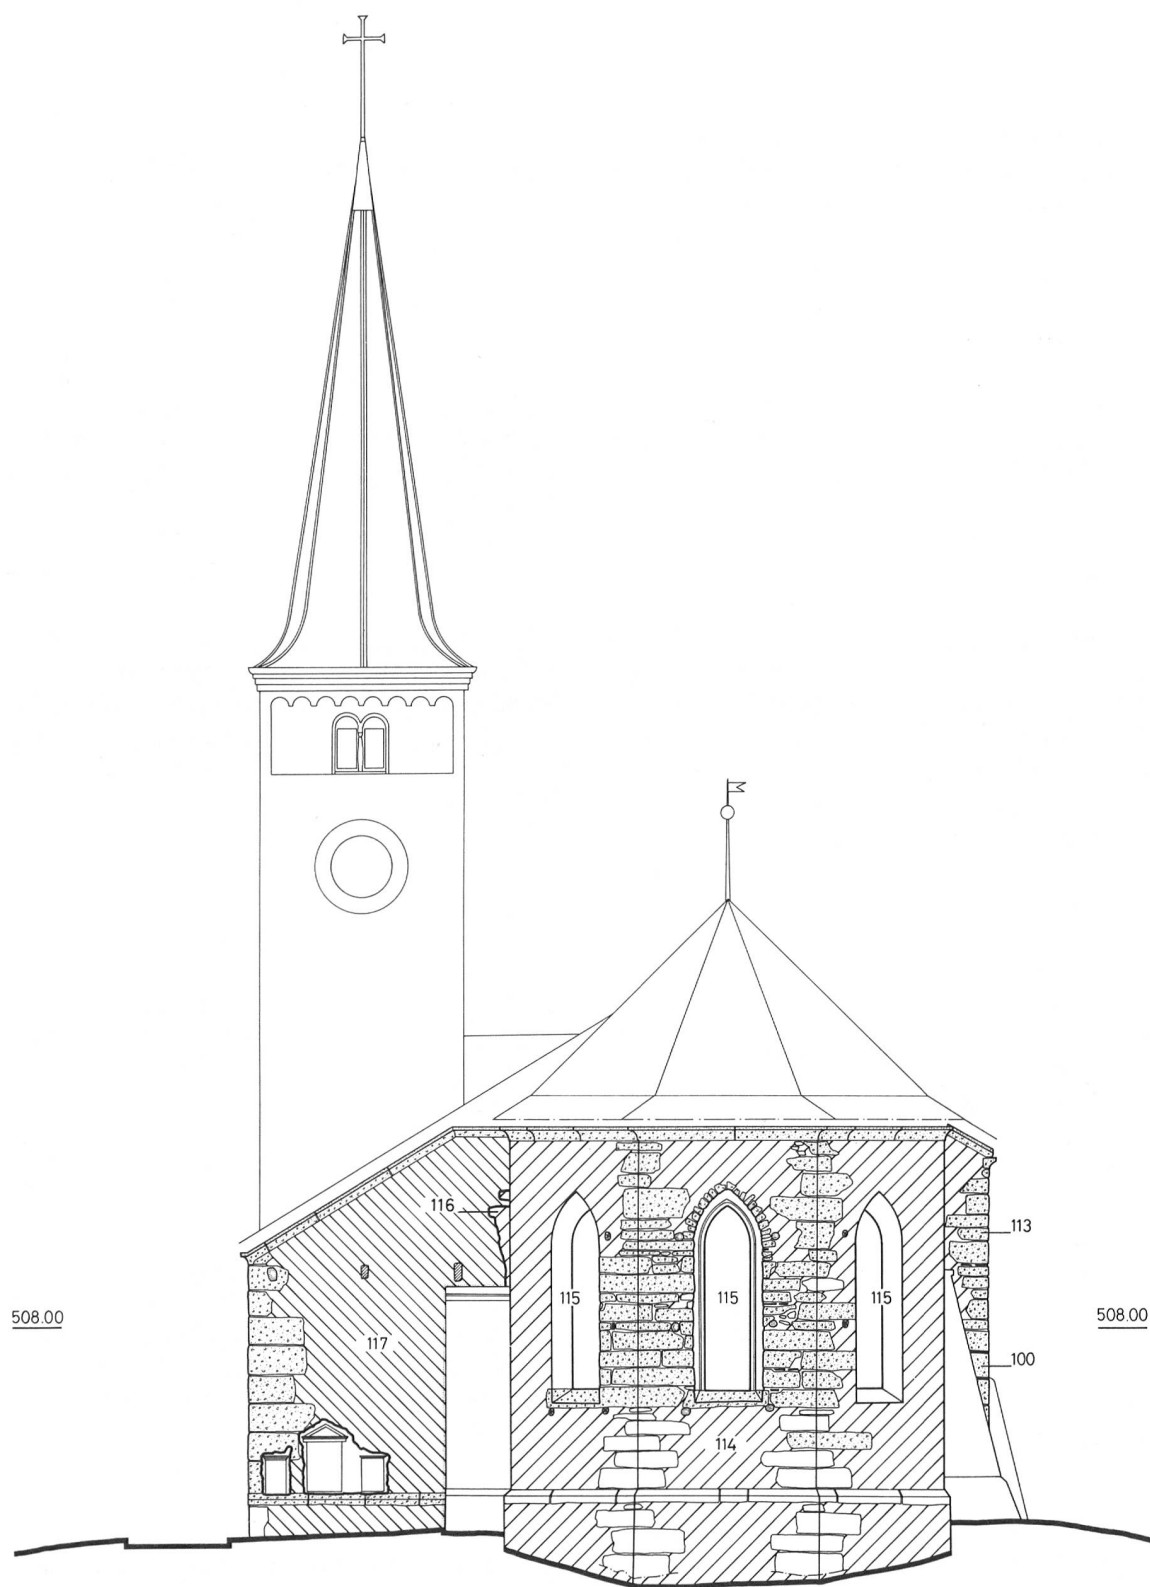
Abb. 16: Ostfassade. M. 1:150.
