**Artikel:** Thun, Kirche Scherzlingen : die archäologischen Forschungen im Bereich der ehemaligen Sakristeien und an der Westfassade 1989

# Thun, Kirche Scherzligen. Die archäologischen Forschungen im Bereich der ehemaligen Sakristeien und an der Westfassade 1989

Daniel Gutscher

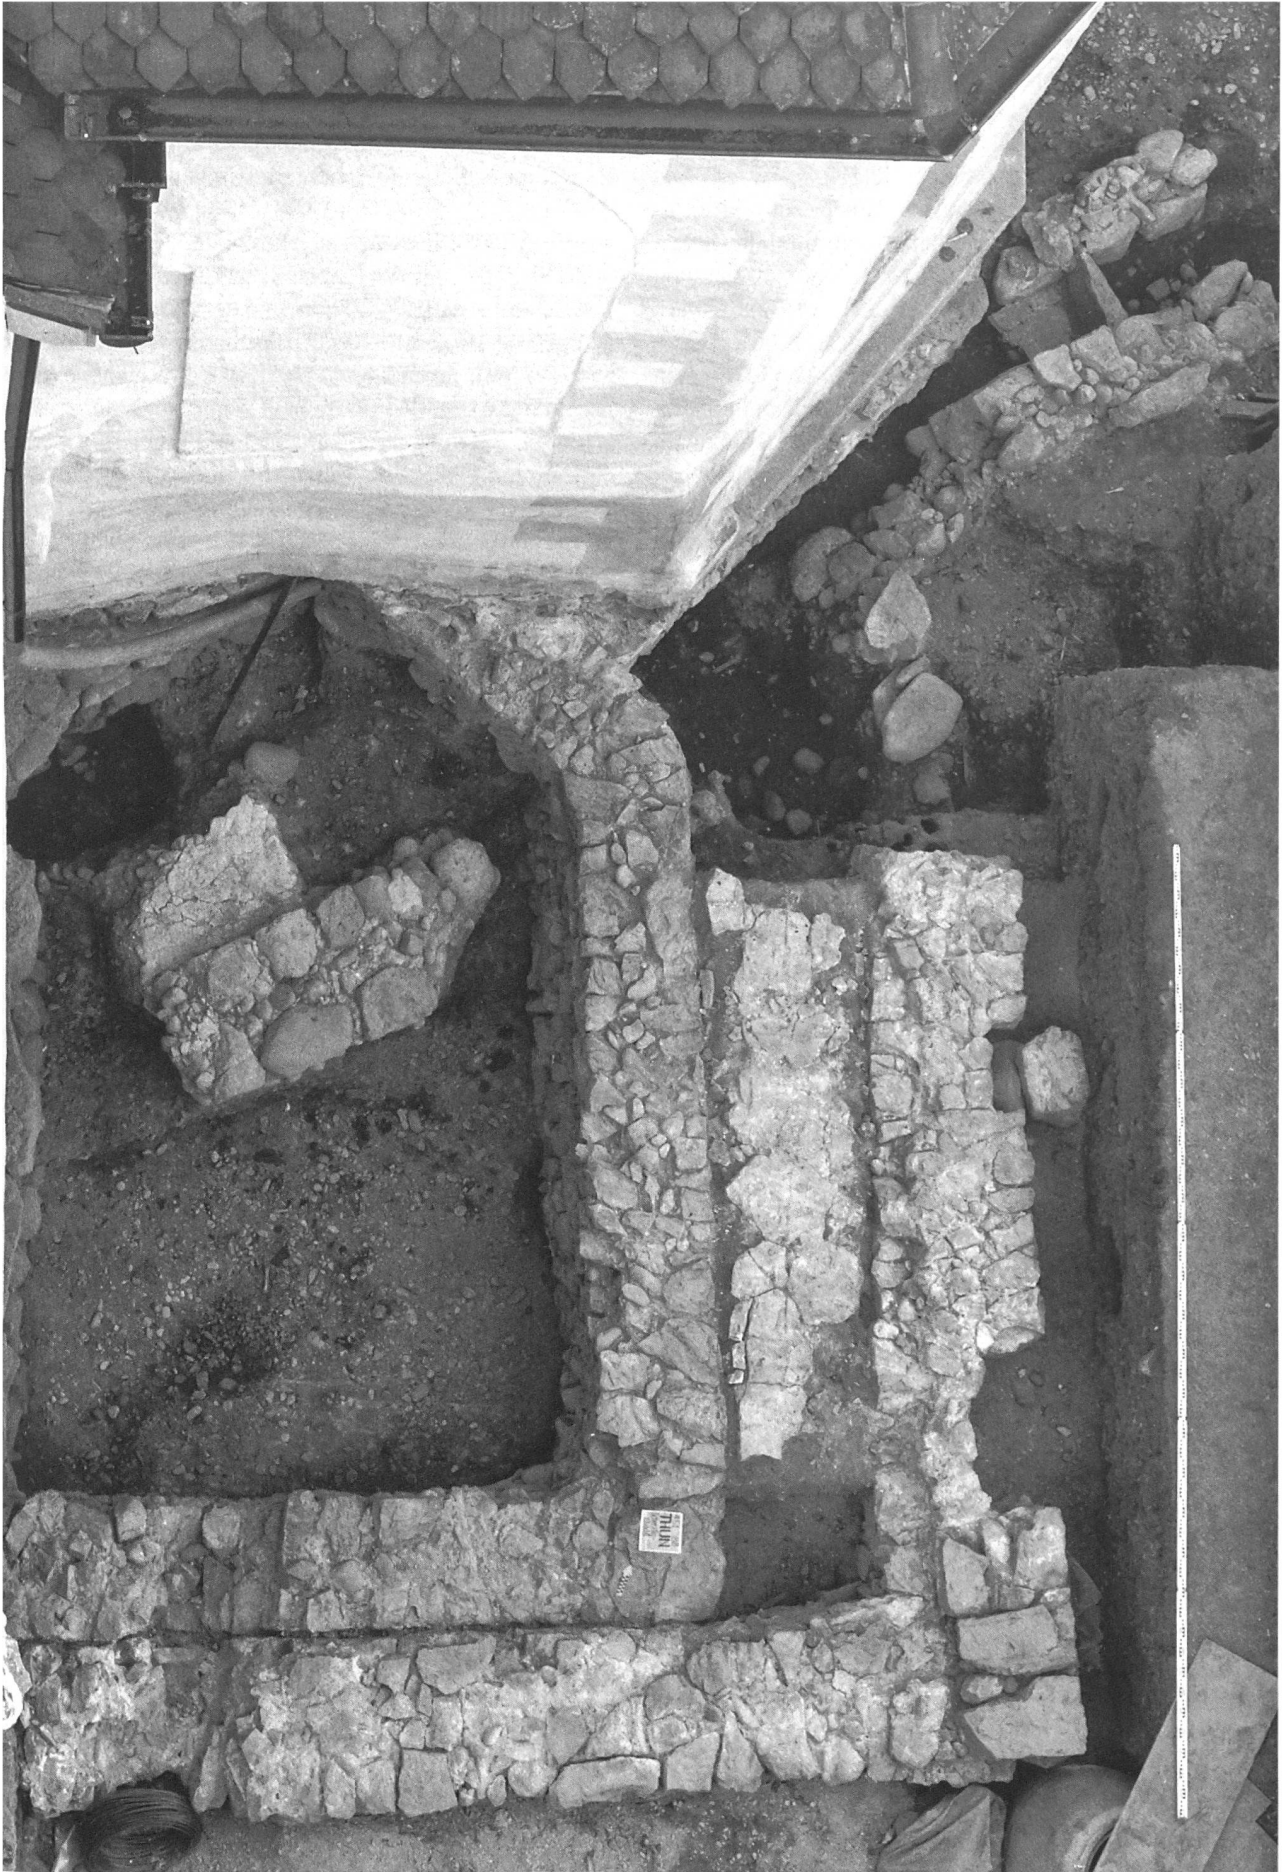
Abb. 3: Die ergrabenen Kirchenanlagen. M. 1:400. 1/2 Grabkammer (Mausoleum?) und Westanbau (Memoria?), 3 freistehender Turm zu unbekannter/en Kirche/n, 4 romanische Saalkirche mit Apsis und Westbau (Pilgerhaus?), 5 Sakristei I, 6 Polygonalchor und Turmverstärkung, 7 Sakristei II und spätgotische Änderungen.

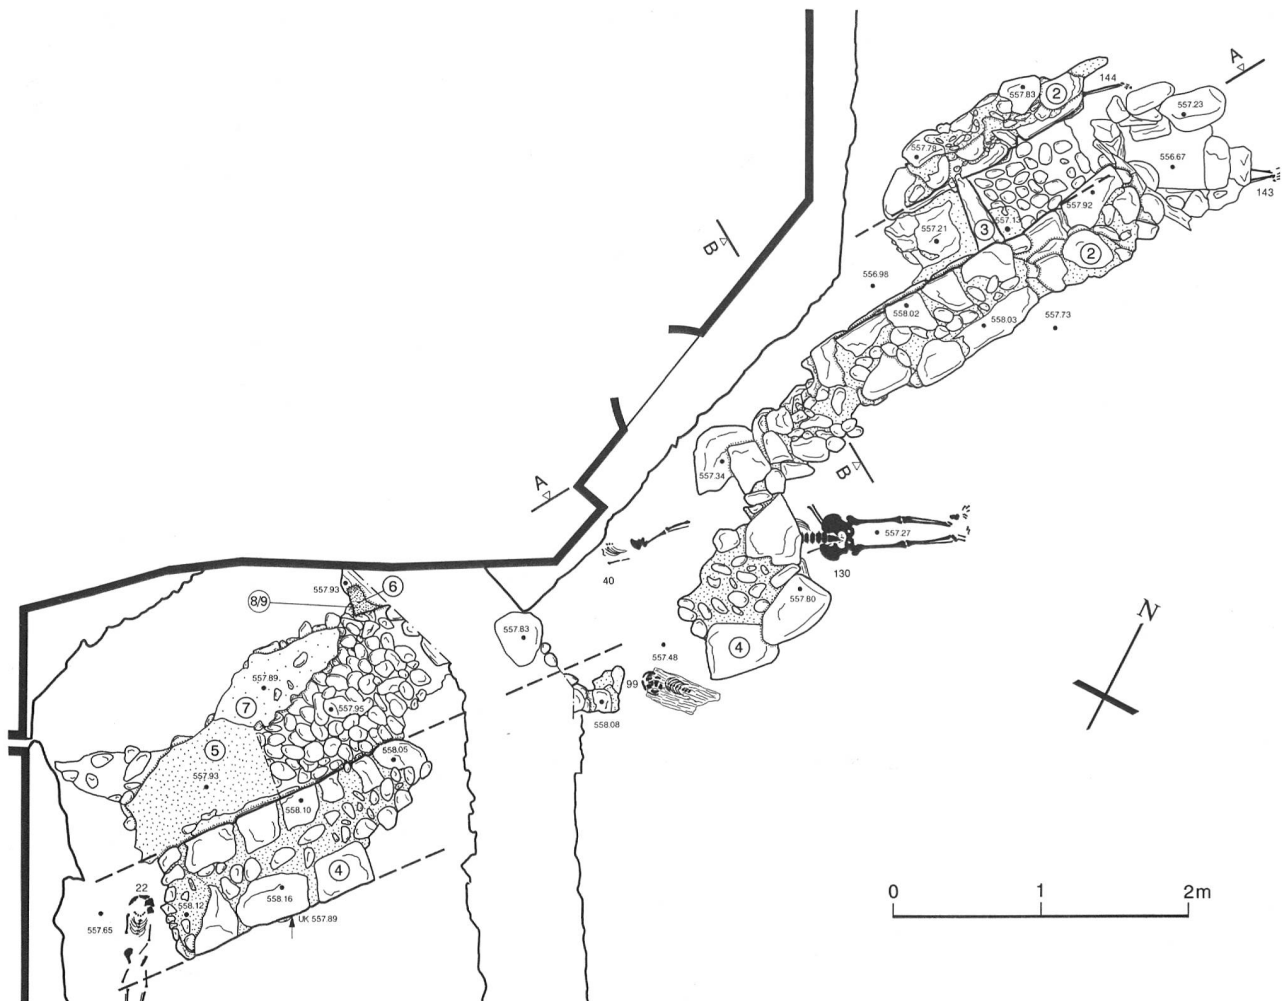
Abb. 6: Ausschnitt der Befunde zu Grabkammer und Westanbau. Grundriss M.1:50. 2 Seitenmauern, 3 gestellte Platte (Zwischenwand), 4 Schulter und Südmauer Westanbau (Memoria?), 5 Mörtelgussboden auf Kieselrollierung, 6 Schrankenpostennegativ (?), 7 grosse Flickstelle in Mörtelguss, 8 kleine Flickstelle zu (6), 9 Flickmörtel.

verbunden. Westlich dieser Trennung war der Boden mit vermörtelten Steinplatten, östlich derselben mit Kieselrollierung ausgelegt. Die gestellte Platte trennt den Raum zwischen den Längsmauern in eine längere, mindestens 1,8 m lange, westliche und eine kürzere, mindestens 1,2 m lange, östliche Kammer (Abb. 8). Auf dem Kammerboden und in der Kammerfüllung fanden sich viele Fragmente bemalten feinkörnigen Verputzes: weiss, rot, gelb und leuchtender Ocker auf Kalktünche. Es lassen sich sicher zwei Fassungen unterscheiden.

Die erhaltenen Baureste lassen den Kammerbau als Grabbau mit zwei hintereinander angeordneten Formae (Bestattungsplätze) erkennen, obwohl entsprechende Skelettreste darin fehlten. Die Quertrennung, der Rücksprung für Deckplatten sowie die Eintiefung ins Terrain des weiterbenützten Bestattungsareales sind deutlich genug, den Kammerbau als Mausoleum zu deuten (Abb. 15). Wir rekonstruieren ihn als sich nur wenig über das Terrain erhebenden, gewölbten Grabkammerbau. Die Mauerverdickung am Westende ist Indiz dafür, hier eine fassaden-

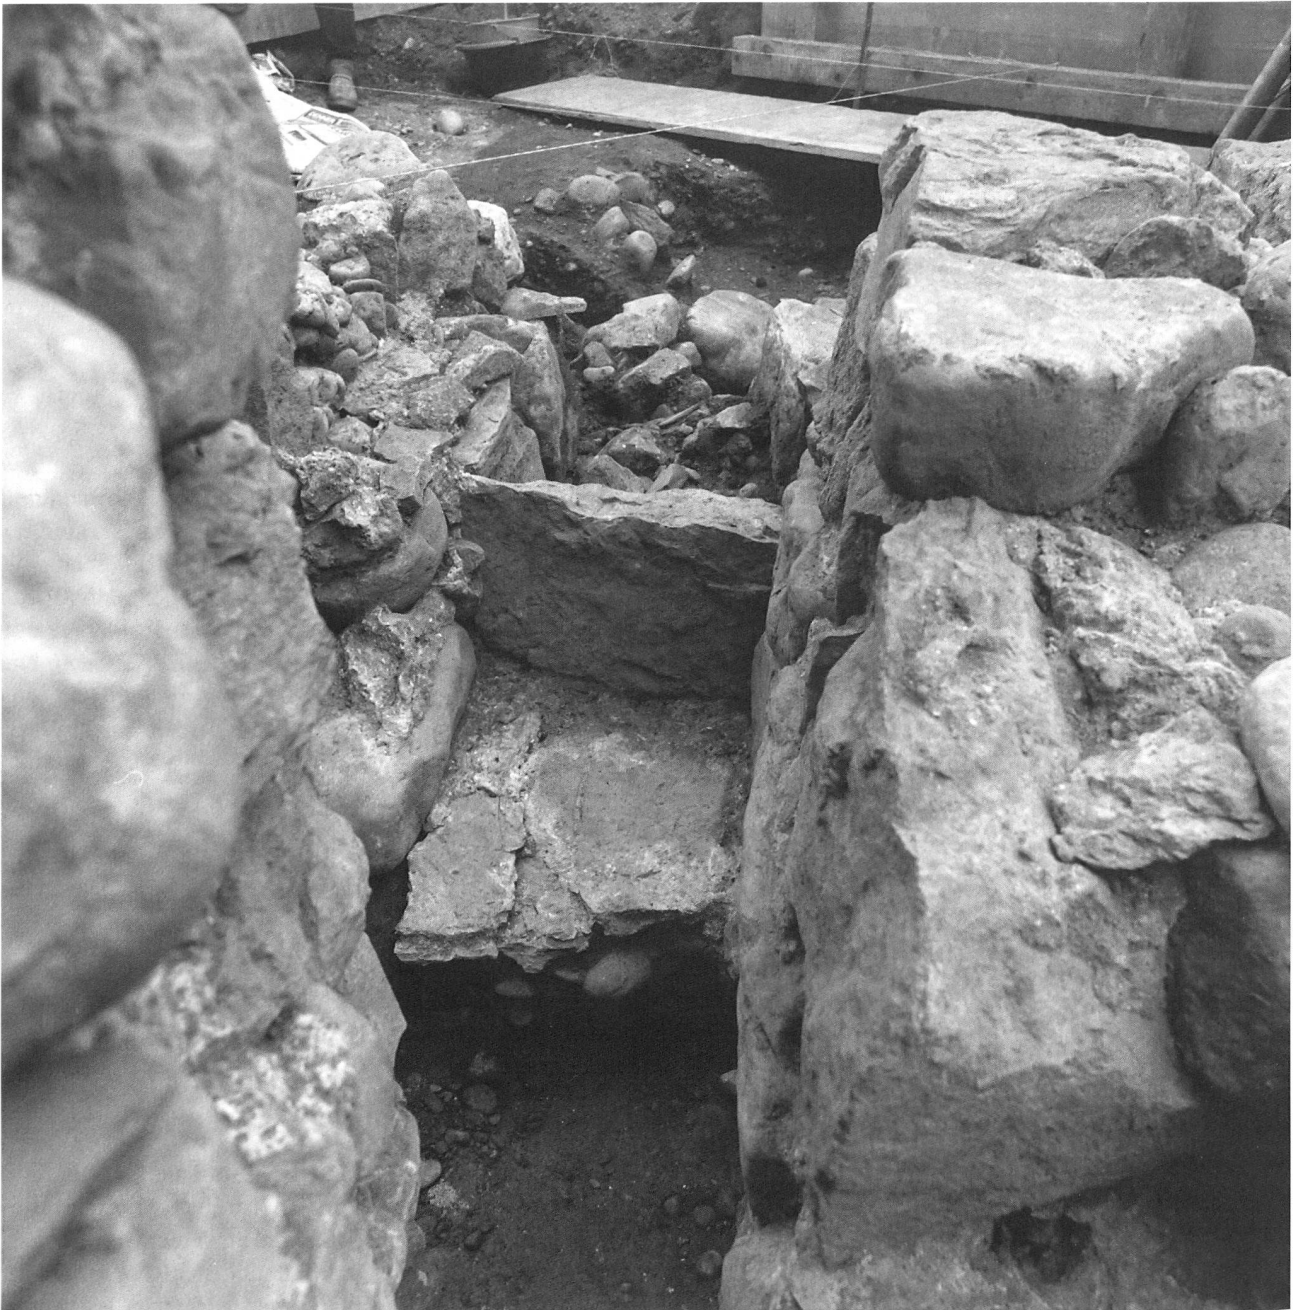
Abb. 8: Einblick von Südwesten in die Grabkammer.

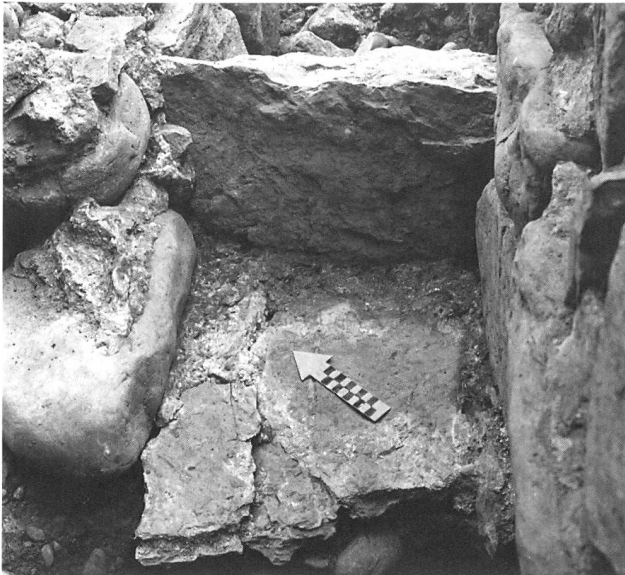
Abb. 9: Der Bodenbelag in der westlichen Grabkammer.

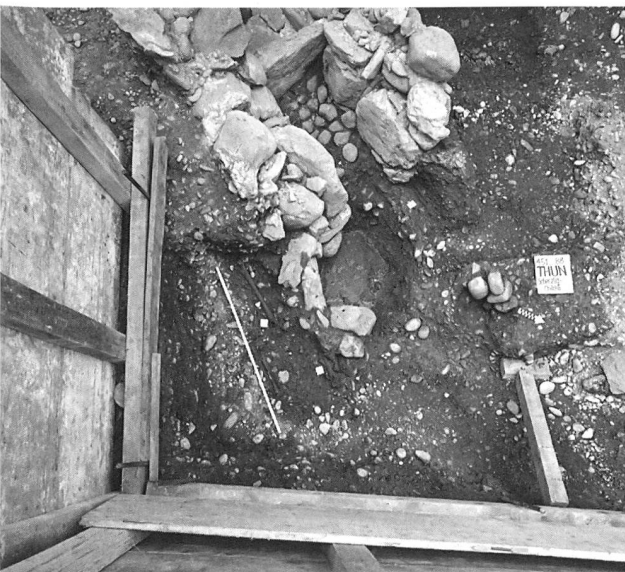
Abb. 10: Ostende der Grabkammer, durchschlagen von Keilsteinen zu Pfostenloch.

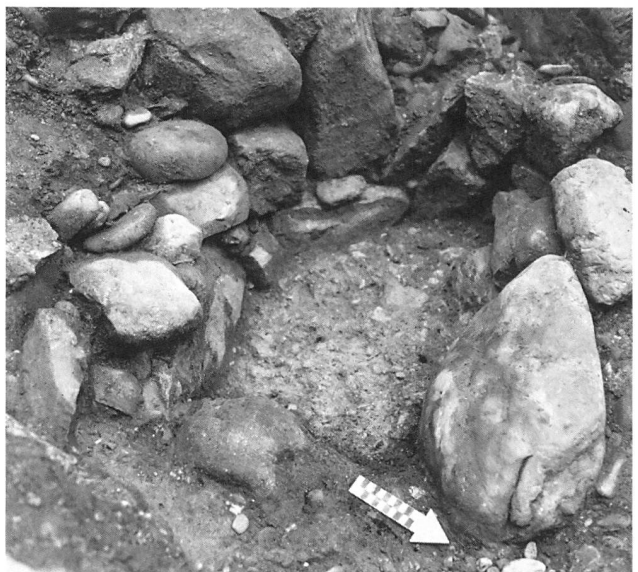
Abb. 12: Detail des Pfostenloches, das die Grabkammer im Osten durchschlägt.

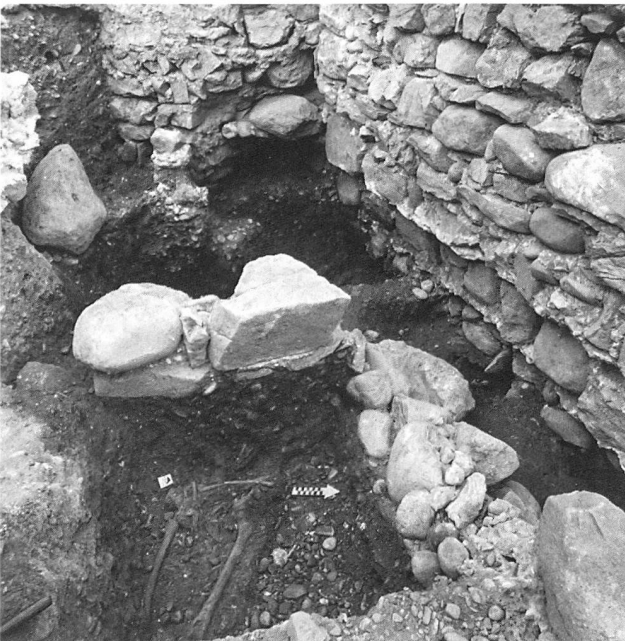
Abb. 14: Ansicht von Nordosten an die «Chorschulter» des Westanbaus. Unten Bestattung 130.

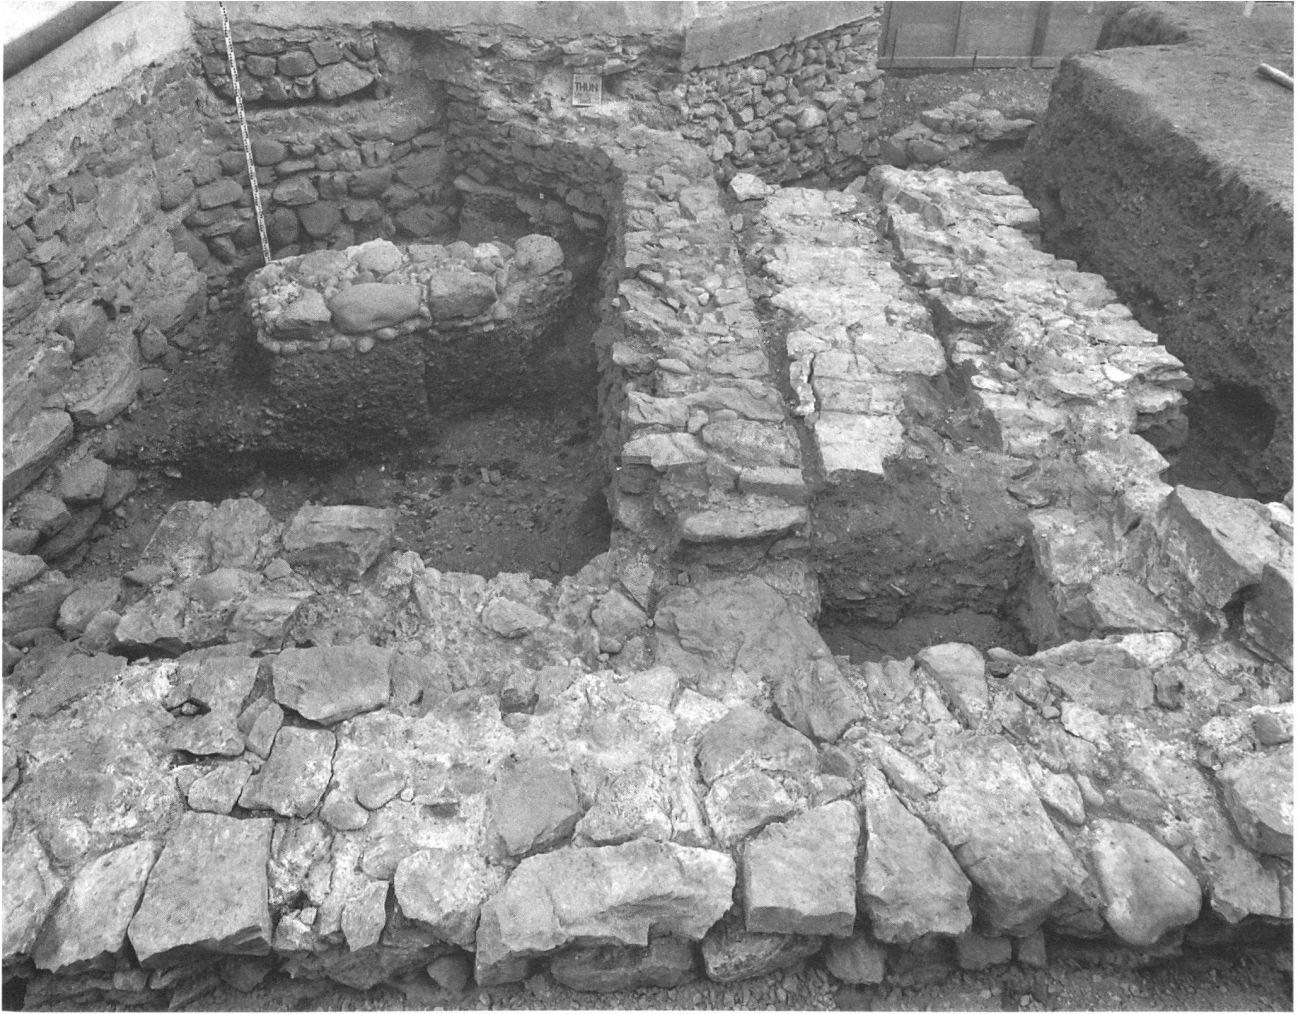
Abb. 16: Übersicht von Süden in die Grabungen. Im Vordergrund und rechts die Mauern der Sakristei I innerhalb derjenigen der Sakristei II. Im Hintergrund der Apsisansatz (12); davor die Südmauer (4) des Westannexes (Memoria?). Deutlich ist das auf einer trocken verlegten Kiesellage ruhende Fundament zu sehen.

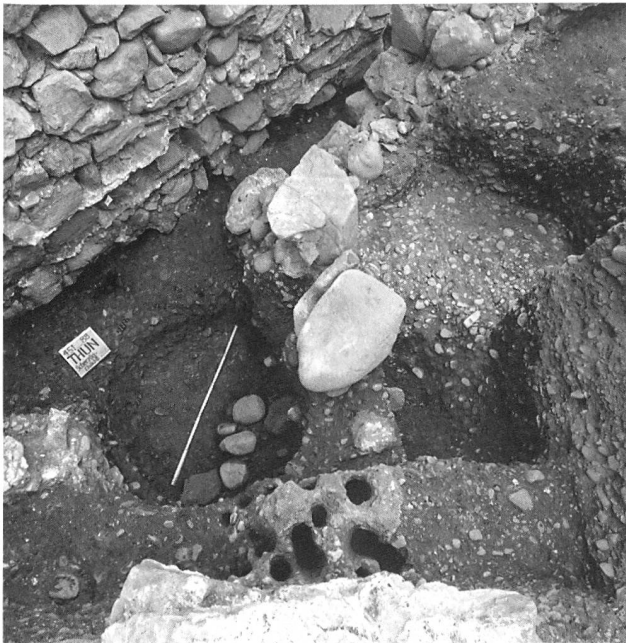
Abb. 17: Schulter des Westanbaus unter der abgebrochenen, gepfählten Ostmauer der Sakristei II.

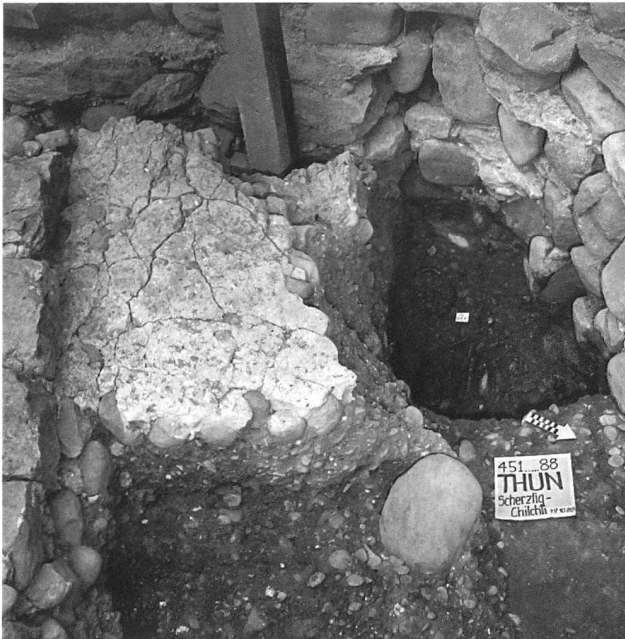
Abb. 19: Links an Südmauer (4) anschliessender Mörtelgussboden (5). Rechts Störung durch die Sondagen von 1923/25.

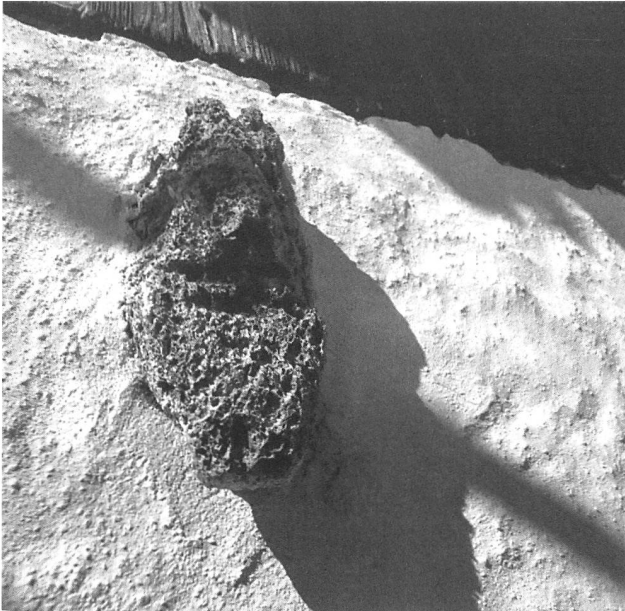
Abb. 23: Eine der drei gegen Osten gerichteten Tuffstein-Fratzen oben am Turm.

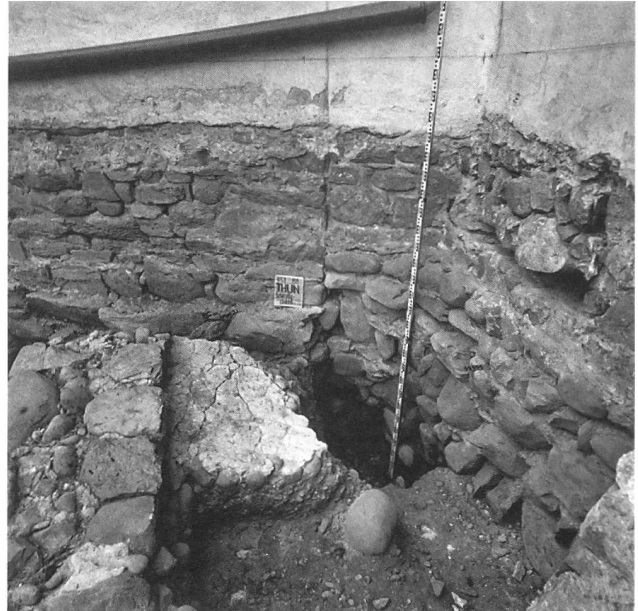
Abb. 25: Detailansicht an Turmostseite, Chorschulter und Apsisansatz mit vermauertem Türrdurchlass.

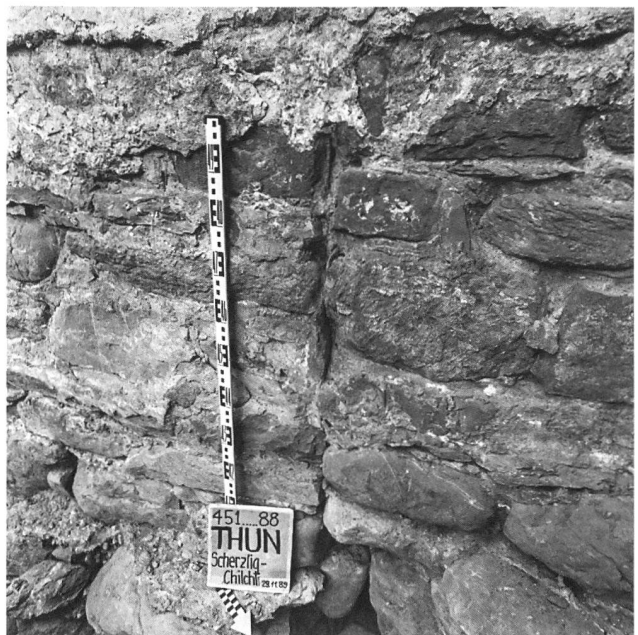
Abb. 26: Nordostecke des Turms mit Pietra-rasa-Verputz sowie mehreren Kalktünchen. Diese setzen sich hinter der Anstoßfuge fort.

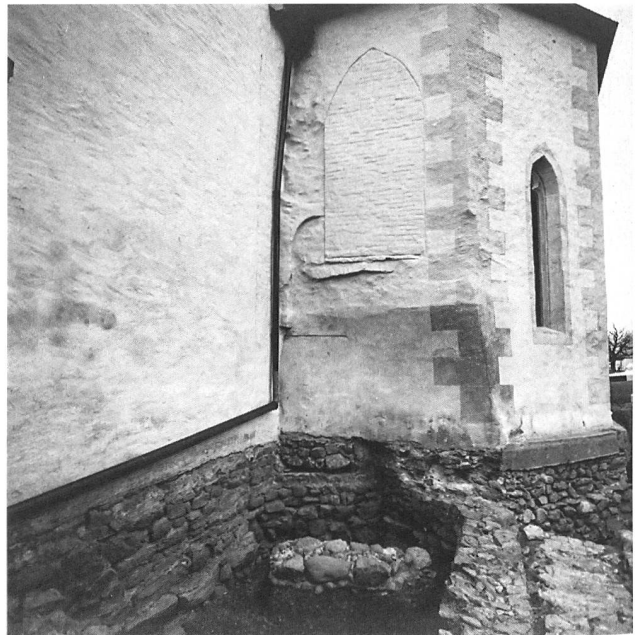
Abb. 27: Südseite des Polygonalchores mit Resten der Apsis.

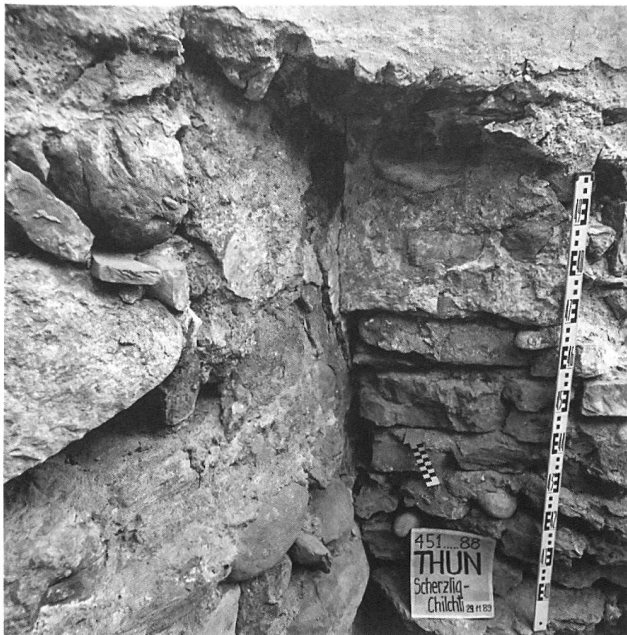
Abb. 28: Detail mit Türdurchlass (18) links und der von Süden an die Apsisverputz anstossenden Ostmauer (21) der Sakristei I.

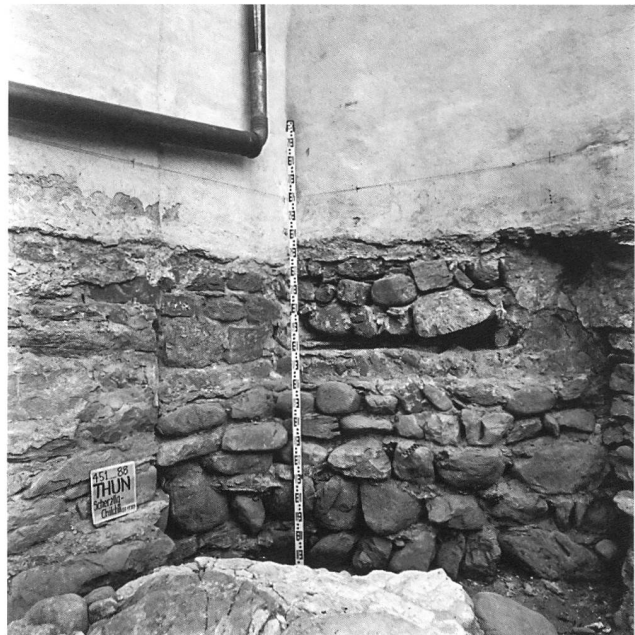
Abb. 29: Ansicht von Süden ans Apsisfundament (12) mit Türdurchlass (18) in verschiedenen Zuständen.

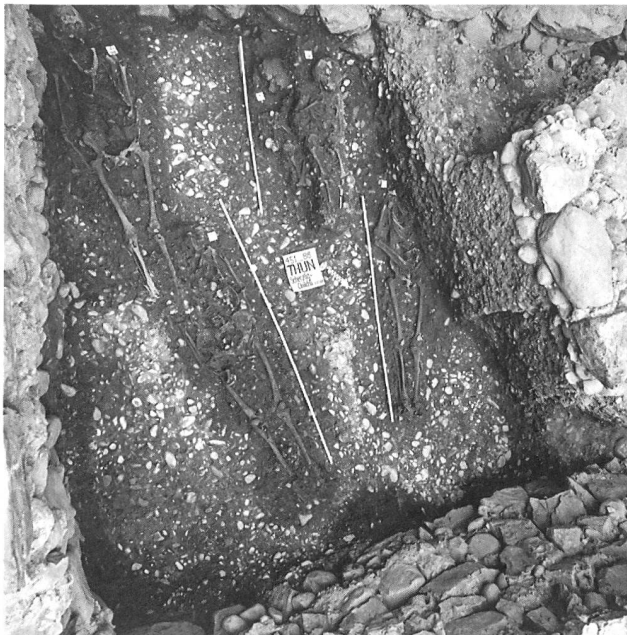
Abb. 37: Ausschnitt aus der ältesten Bestattungsgruppe unter der Südmauer der Memoria(?): Gräber 98, 118 und 131–133.

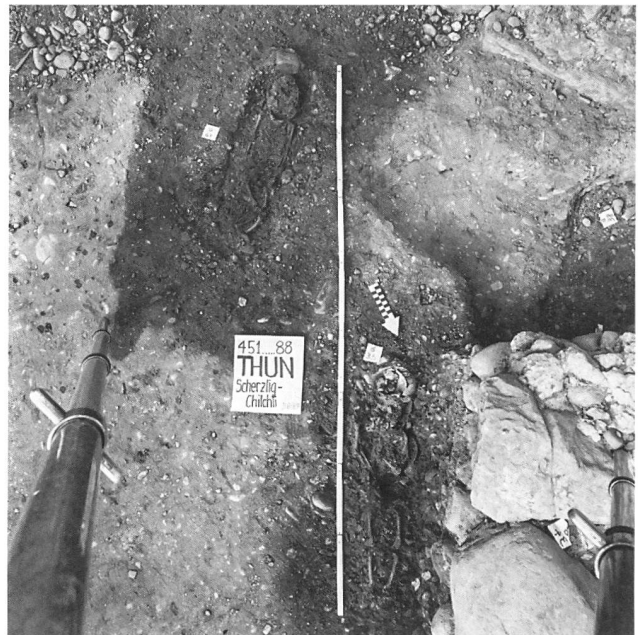
Abb. 39: Die Kindergräber 35 und 41.

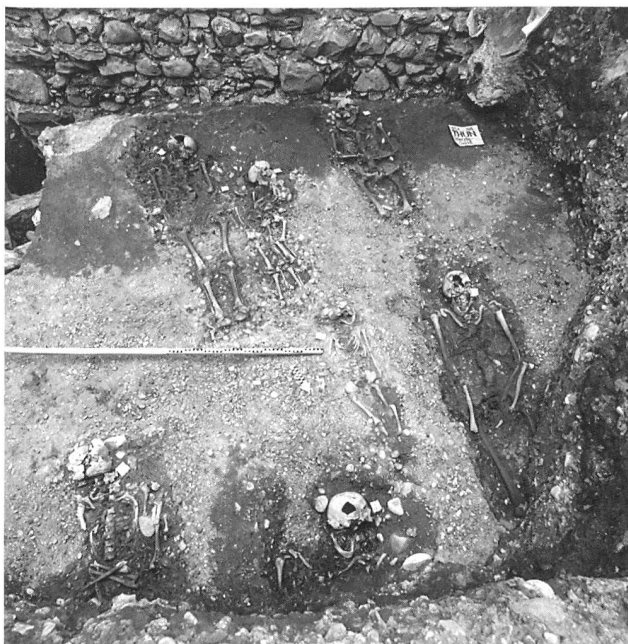
Abb. 38: Die Bestattungen 122–129 östlich des Polygonalchores (vgl. Kap. 6.4).

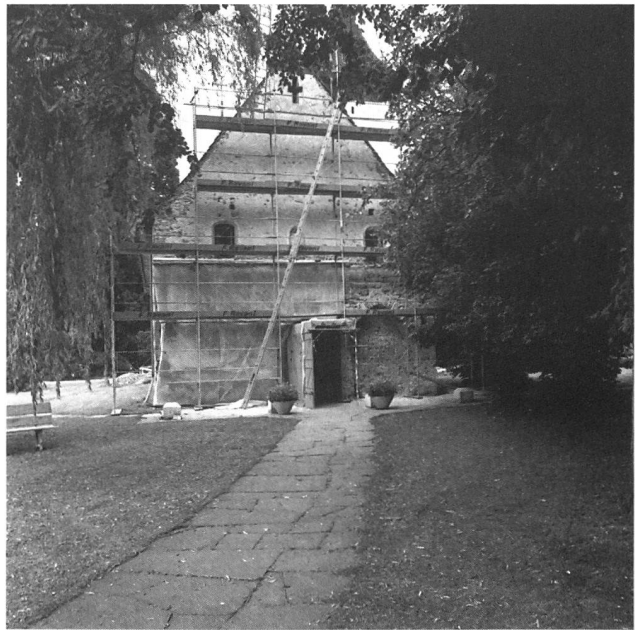
Abb. 43: Übersicht der vom Verputz befreiten Westwand.

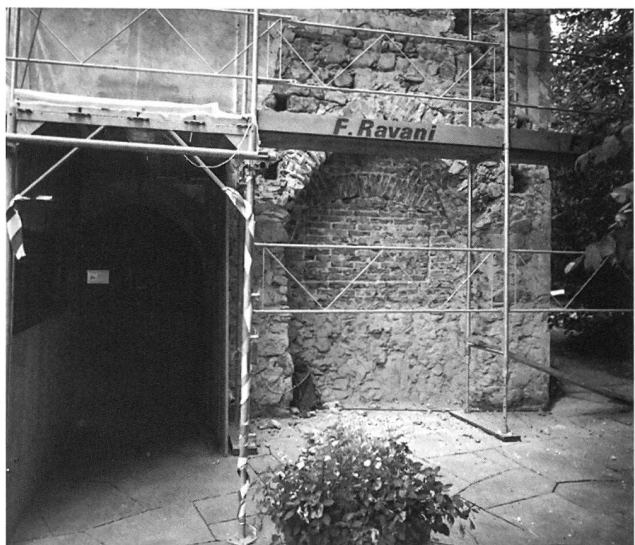
Abb. 44: Detail der Nische mit Stichbogenöffnung.
