**Zeitschrift:** Archäologie im Kanton Bern : Fundberichte und Aufsätze = Archéologie dans le canton de Berne : chronique archéologique et textes

**Herausgeber:** Archäologischer Dienst des Kantons Bern

**Band:** 4A/4B (1999)

# Mittelalter / Neuzeit

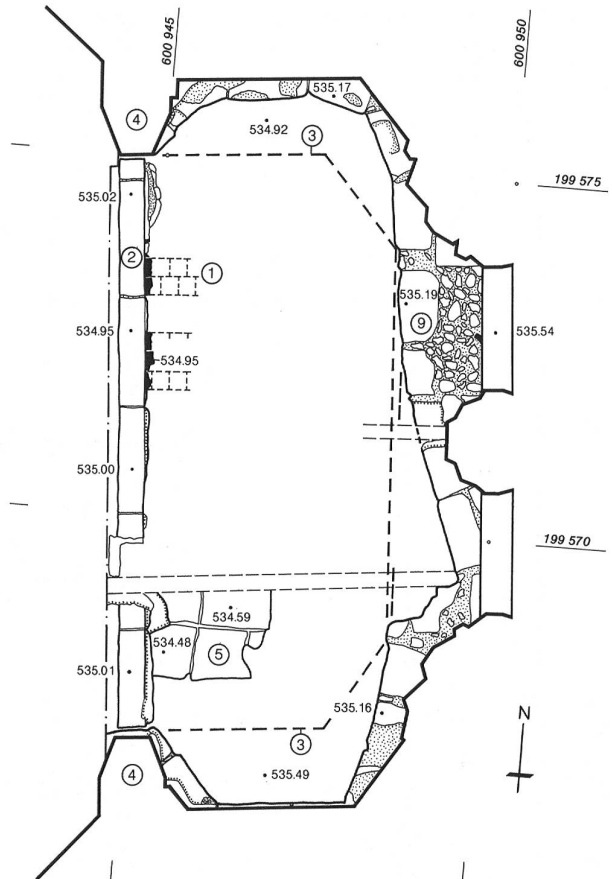
Abb. 162: Bern, Münsterportal. Grundriss der Grabungsbefunde Phase I im Vorhallenjoch. M. 1:100. 1 Reste des originalen Tonplattenbodens, 2 Sandsteinschwellen, 3 Rekonstruktion der umlaufenden Stufe, 4 äussere Gewändepfeiler, 5 zerbrochene Grabplatte (nicht in situ), 9 Portal-fundation.

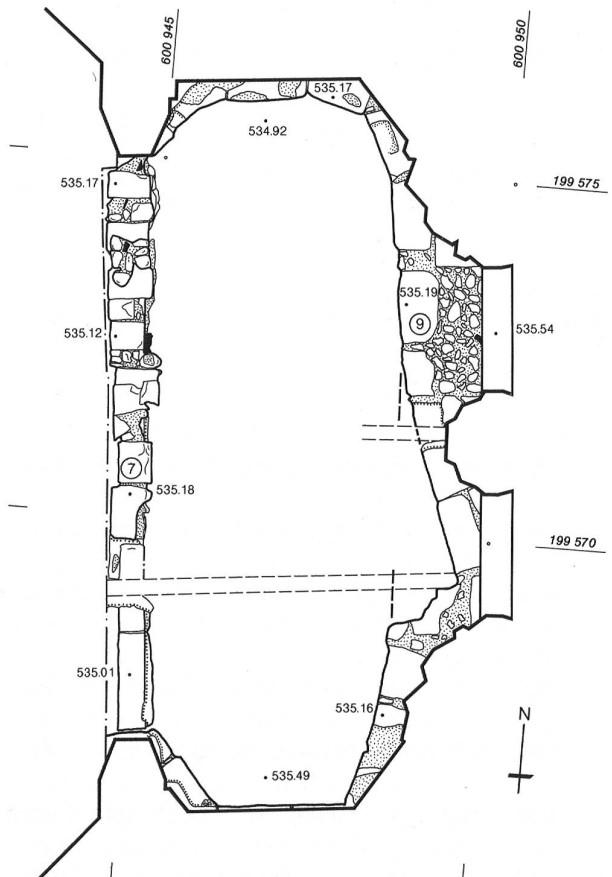
Abb. 163: Bern, Münsterportal. Grundriss der Grabungsbefunde Phase II. M. 1:100. 7 Schwellenfundament für Stufe wegen Niveaudifferenz zu Münsterplatz. Vgl. Abb. 162.

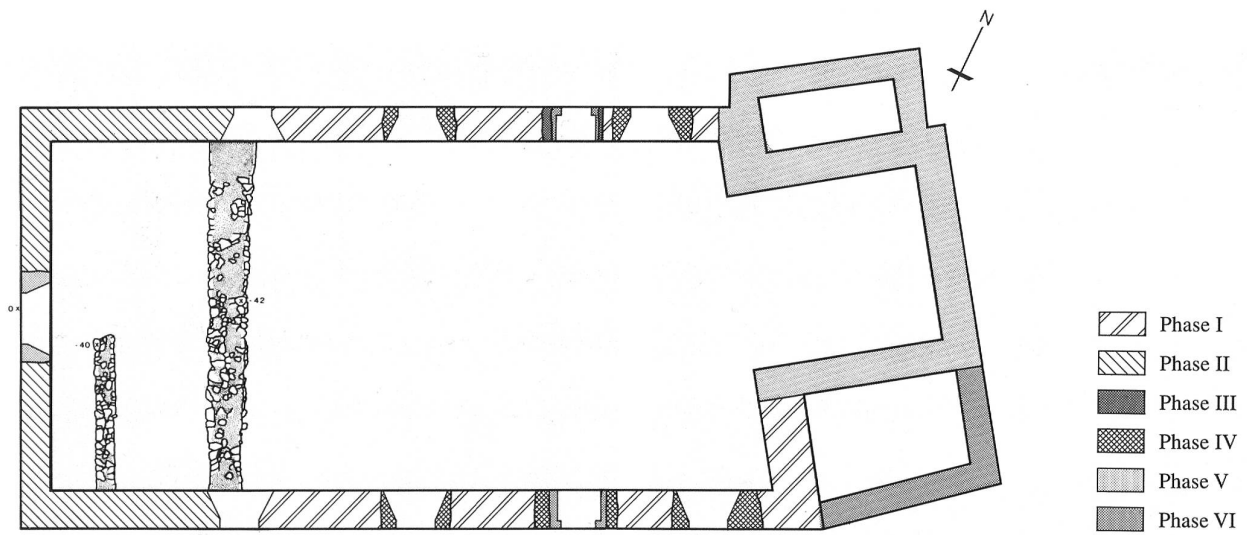
Abb. 177: Boltigen, Kirche. Grundriss mit Bauphasen. M. 1:200.

Die anlässlich der Innenrenovation dokumentierte, 135 cm dicke Mauer dürfte den Westabschluss dieser Saalkirche gebildet haben. Auf dem Grundrissplan ist die Westmauer im Vergleich zu den Fassadenplänen um Mauerbreite weiter westlich eingezeichnet. Die Differenz zwischen dem Grundriss und den Fassadenplänen beruht auf den unterschiedlichen Vermessungsmethoden. Die 1979 dokumentierte Mauer wurde innerhalb der Kirchenmauern eingemessen, während die Vermessung von 1990 auf dem Landeskoordinatennetz basiert.

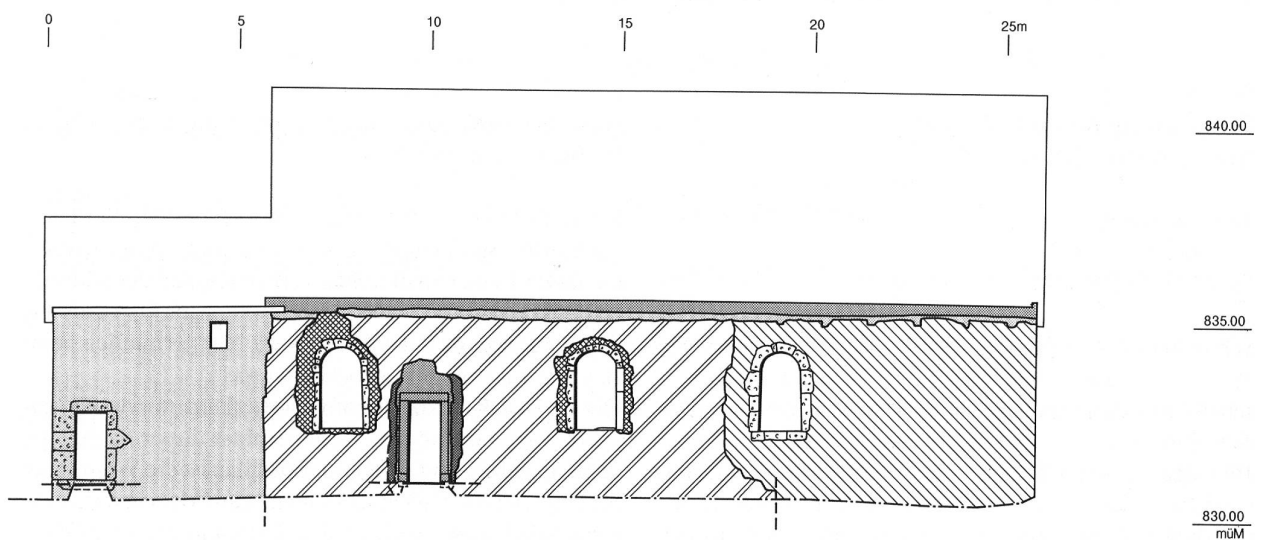
Abb. 178: Boltigen, Kirche. Nordfassade mit Bauphasen. M. 1:200. Legende s. Abb.177.

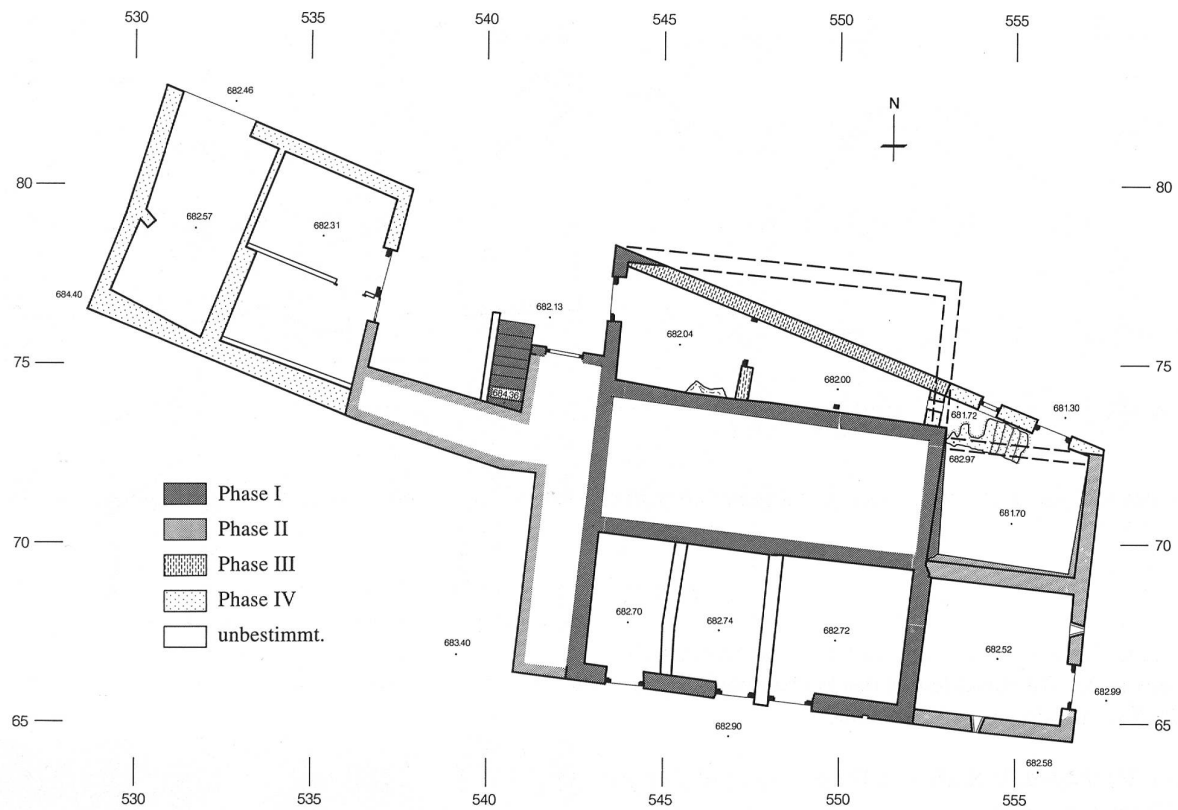
Abb. 184: Brienzwiler, Staatsstrasse 4. Grundriss mit Bauphasen. M. 1:200.

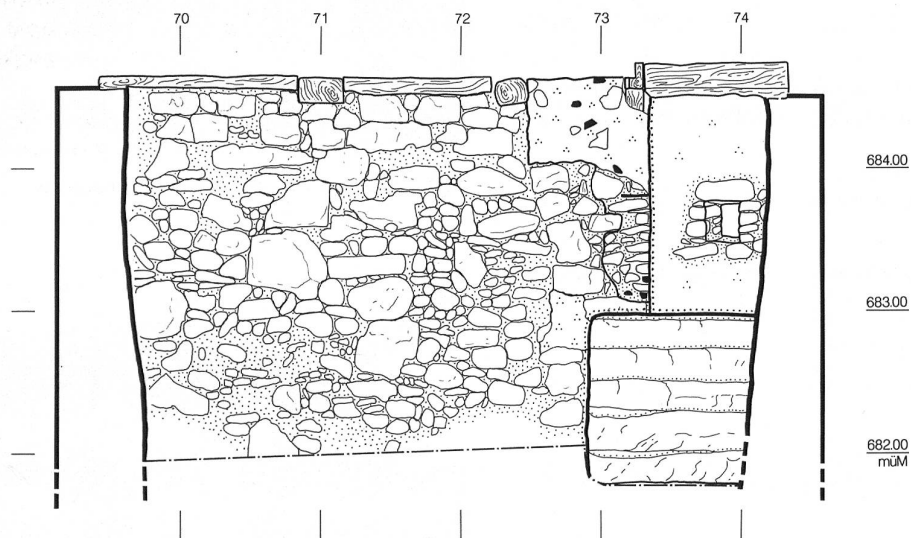
Abb. 185: Brienzwiler, Staatsstrasse 4. Steingerechte Darstellung der Westmauer im nordöstlichen Eckraum. M. 1:50.

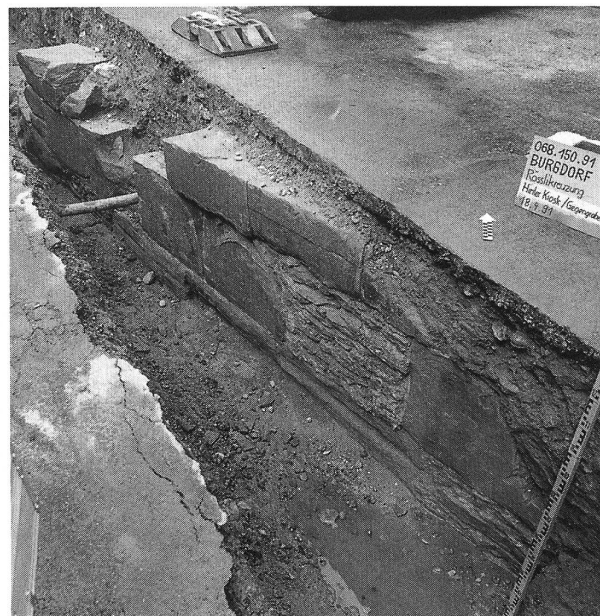
Abb. 202: Burgdorf, Rösslikreuzung. Äussere Grabenstützmauer (E). Ansicht nach Norden.

Vom Kammertor (B) konnte die Abbruchkrone des grabenseitigen, 2,7 m breiten Fundamentes in einem kurzen Abschnitt freigelegt werden. Da die Anschlüsse an die Stadtmauer nicht beobachtet werden konnten, muss offen bleiben, ob es zum ursprünglichen Bestand gehört oder ob wie andernorts zunächst ein schlichtes Durchlasstor bestand. Die Mauer besteht aus Kieselkern mit Tuffschale; das Aufgehende beschrieb Schweizer als bossiertes Sandsteinquaderwerk. Die wohl frühneuzeitlichen Brückenmauern (D) stossen an die äussere Grabenmauer; ihr Anschluss ans Kammertor konnte nicht beobachtet werden. Ihr Mischmauerwerk von rund 80 cm Stärke ist sehr unregelmässig, ohne Kern aufgeführt und enthält viele Ziegel. Sie bilden einen Fahrdamm von 4,2 m Breite, der sich im Bereich der äusseren Grabenmauer, das heisst für die Kurve zur heutigen Gotthelfstrasse, auf eine Breite von 8,75 m ausweitet. Die äussere Grabenstützmauer (E) ver-

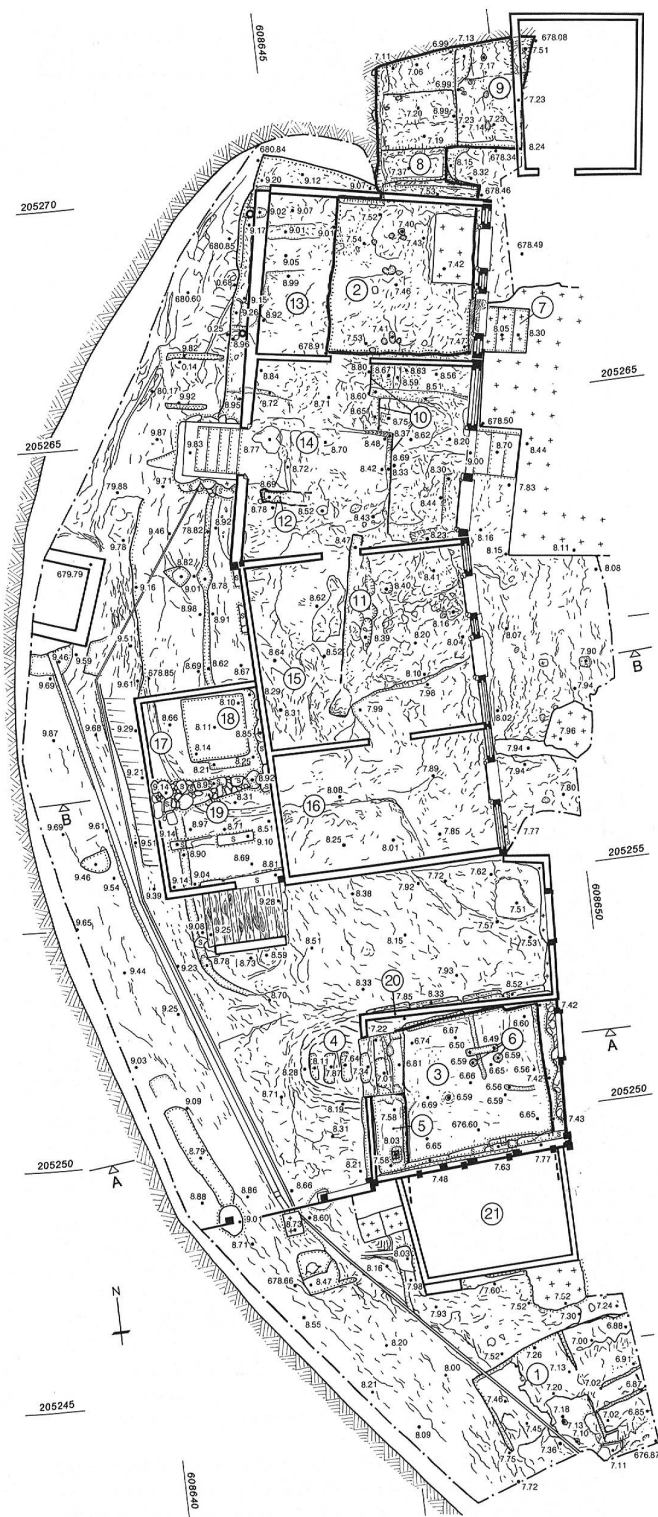
Abb. 250: Krauchthal, Äusseres Fluhhäuschen. Grundriss mit Bau- und Grabungsbefunden. M. 1:150. Legende vgl. Text.

Osten über eine sechsstufige Treppe (7) erschlossen. Nach Norden öffnete er sich über eine Schwelle (8) von 1,4 m Breite in ein kleineres Abteil (9) von 2 x 3 m Grösse. Zusammen mit Abtreppungen (10) und dem Balkenlager (11), welche vermutlich dieselbe Richtung aufnehmen,

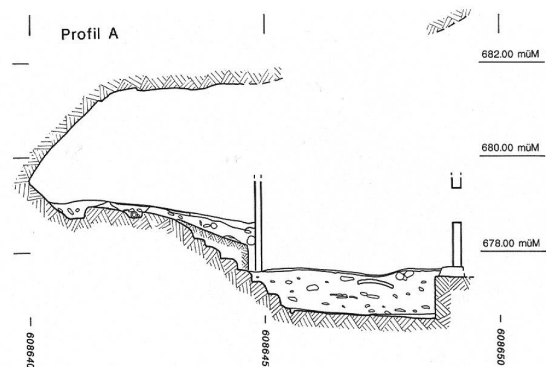
Abb. 251: Krauchthal, Äusseres Fluhhäuschen. Schnitt A. M. 1:150. Lage s. Grundrissplan.

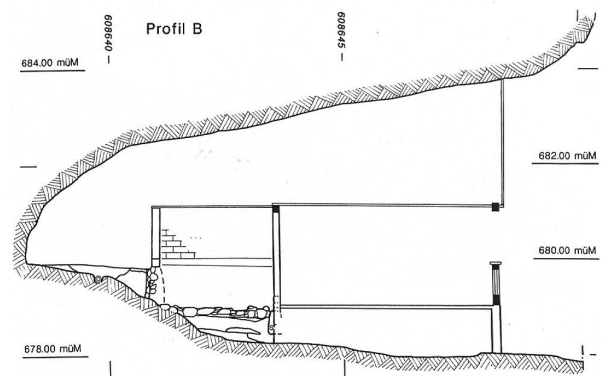
Abb. 252: Krauchthal, Äusseres Fluhhäuschen. Schnitt B. M. 1:150. Lage s. Grundrissplan.

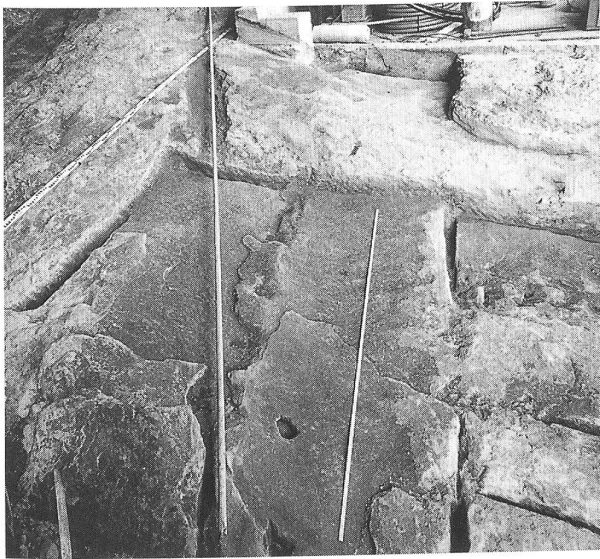
Abb. 255: Krauchthal, Äusseres Fluhhäuschen. Spuren des hier einst betriebenen Steinbruchs.

### Spuren eines verlassenen Steinbruches

Während das Felsdach sich als natürliche Auswitterung – Schmelzwasser der letzten Eiszeit – präsentierte, zeigte sich unter den allmählich angewachsenen dünnen Kulturschichten überall der gewachsene Felsen mit Spuren eines Steinbruches (1). Einzelne Quader sind halbwegs zur Absprengung vorbereitet, indem man rundum feine Gräbchen, Schlitze ausgemeisselt und -gefeilt hatte. Die Absprengung erfolgte mittels Keilen, die man seitlich in vorbereitete Löcher an der Quaderbasis eintrieb, entweder durch Frostsprengung oder durch das Aufquellen der genetzten Keile. Diese Spuren eines Steinbruchs haben sich am Nord- und am Süden der Balm am deutlichsten erhalten, wo für die spätere Bautätigkeit nicht mehr wei-

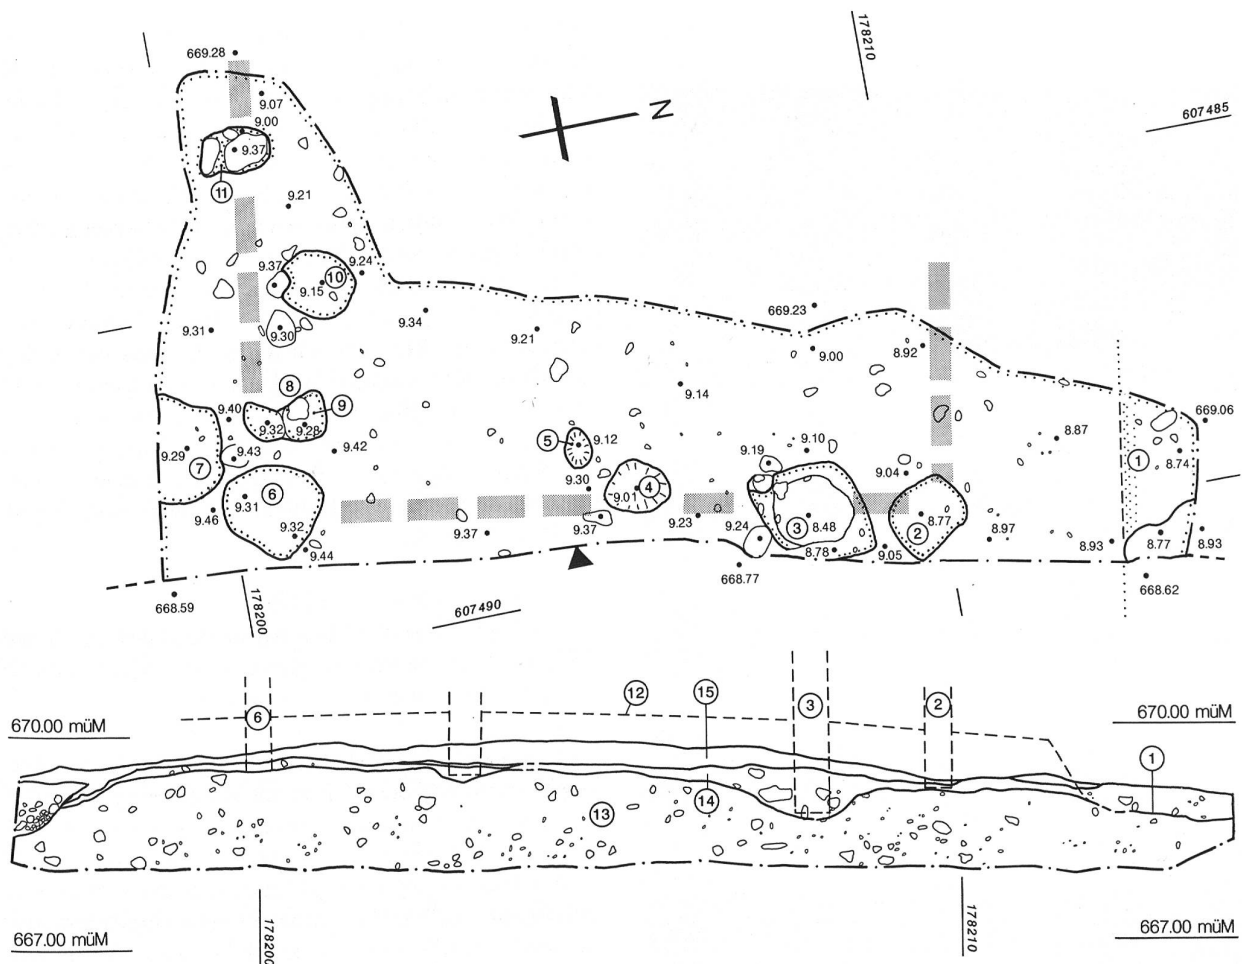
Abb. 269: Längenbühl, Hattigen. Grundriss und Profil der Holzbaubefunde auf dem Plateau nördlich des Hauses 45B. M. 1:100. 1 mutmasslicher ausplanierter Graben, 2–11 Pfostenlöcher, 12 mutmassliche Kote des mittelalterlichen Terrains, 13 gewachsener Boden (Moränenschotter), 14 humös-kiesige Abbruchschicht, 15 kiesiger Unterboden.

*I. Holzburg(?):* Mit der breiten Sondage (Abb. 269) sollte auf dem sanft erhöhten Plateau die Ausdehnung des Siedlungsbereiches sowie am Plateaurand ein allfälliger Graben festgestellt werden. Dieser fand sich zwar nicht mit der erwünschten Deutlichkeit, doch deuten das Fehlen von Kulturschichten – und damit leider auch von datierbaren Funden – sowie eine kleine grabenartige Vertiefung (Abb. 269: 1), welche teilweise flächig freigelegt wurde, auf ein ehemals deutlich höher liegendes Niveau (12) hin. Die sekundäre Abschrotung ist auch durch eine Gruppe

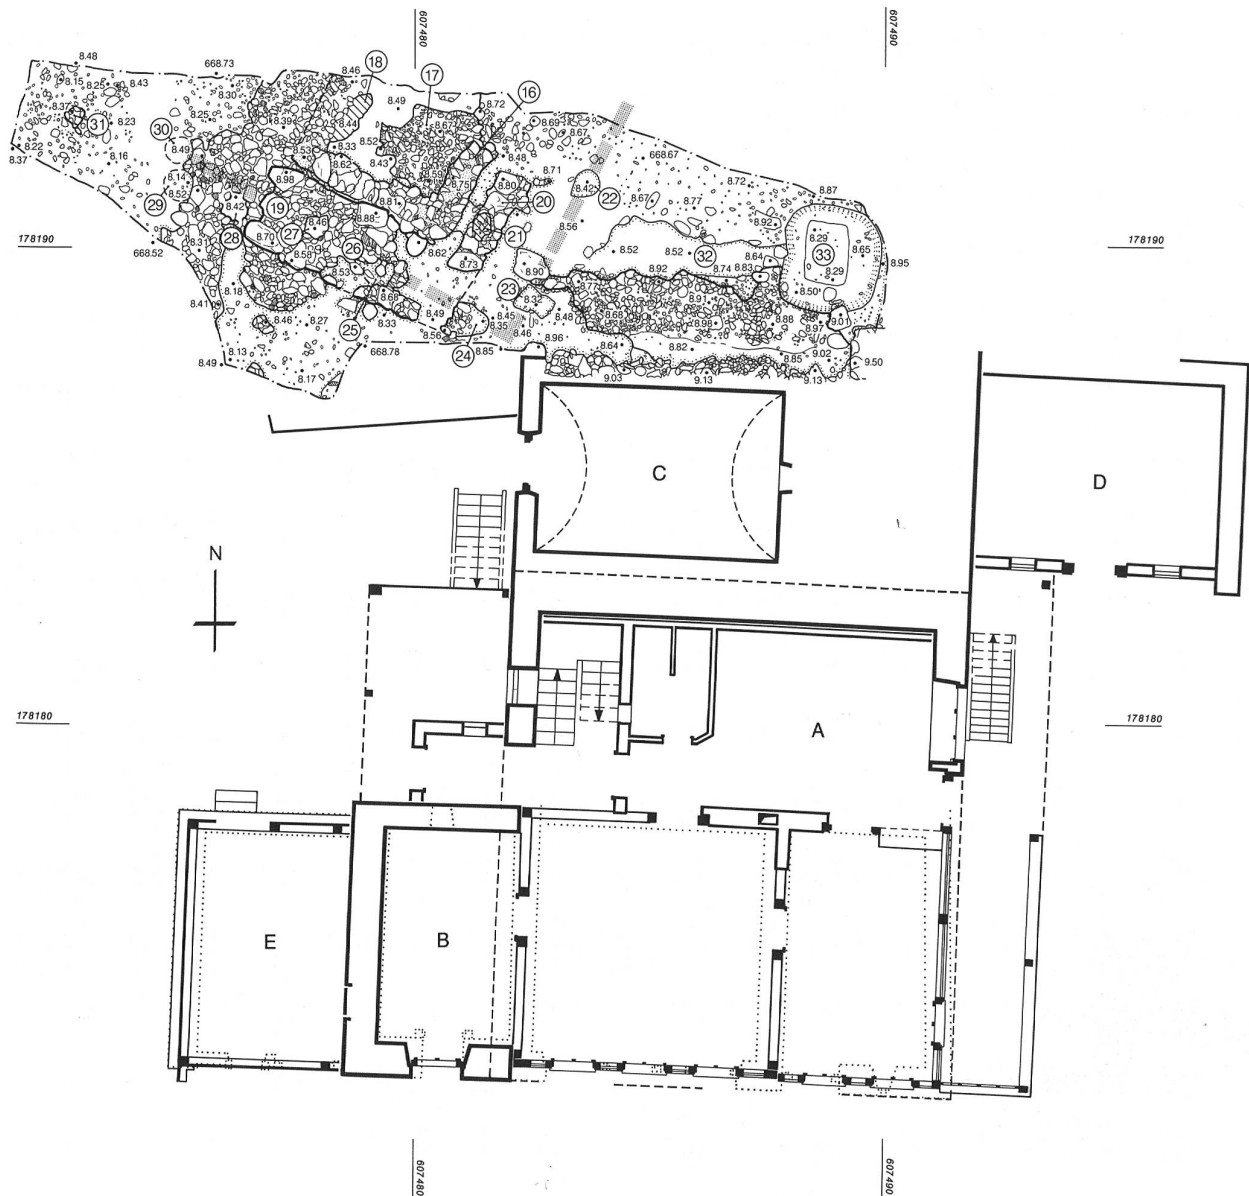
Abb. 273: Längenbühl, Hattigen. Grabungsbefunde im Nordwesten des Hauses sowie Grundriss des Erdgeschosses 45B. M. 1:150. Legende siehe Beschreibung der Befunde.

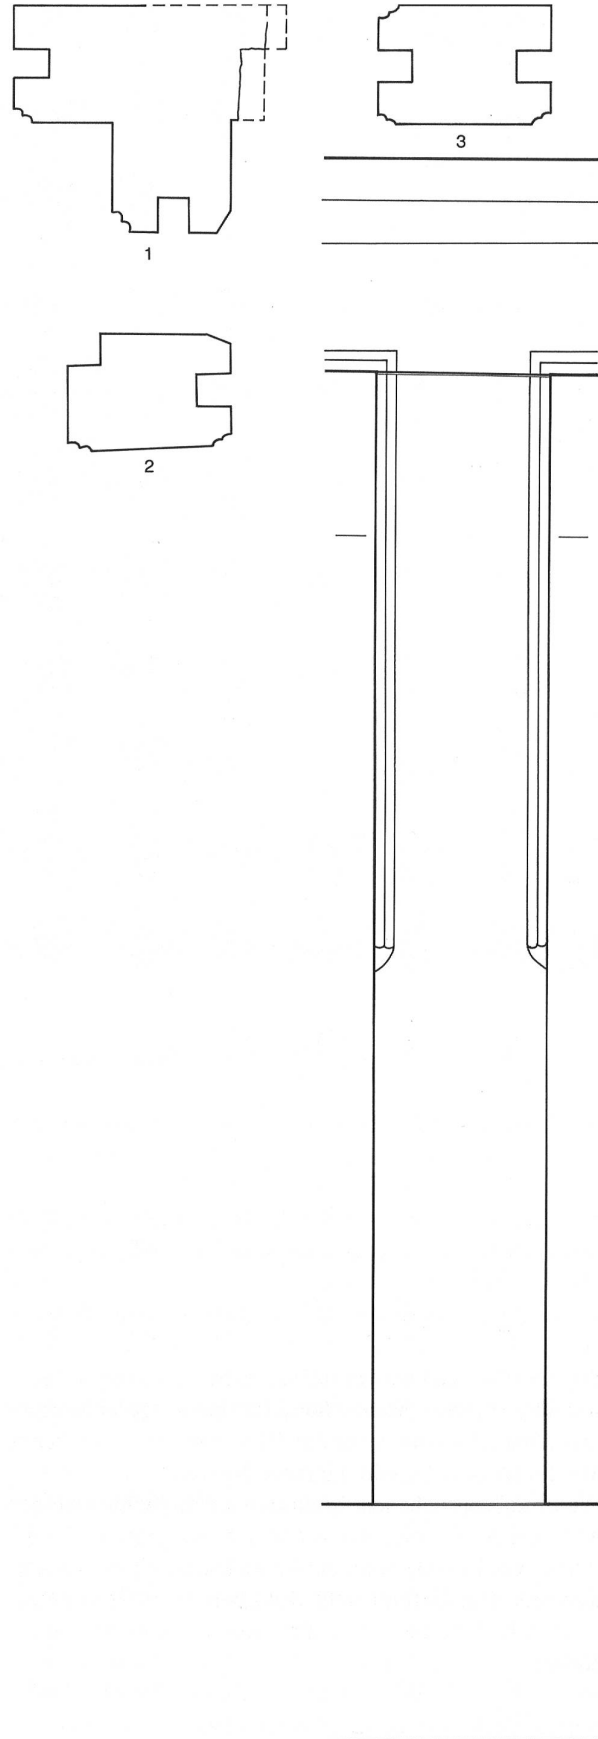
Abb. 278: Längenbühl, Hattigen. Profilierungen der gotischen Stube. M. 1:10. 1 Eckständer, 2 Zwischenständer bei Portal, 3 Wandständer (Schnitt und Ansicht).

*II. Holzhaus um 1530:* Hinter den neuzeitlichen Vertäfe- rungen konnte im 1. Obergeschoss südseitig eine stark fragmentierte Holzstube von gut 5 x 5 m Grundfläche und 2,2 m Höhe freigelegt werden. Erhalten haben sich eichene Schwellen und Wandständer sowie ein Türgericht in der Ostwand. Die Balken sind mit doppelter Kehle verziert, die erst auf 80 cm Höhe gleichsam über hohem unverziertem Sockel mit einem sphärischen Dreieck ansetzt und sich ohne Unterbruch am horizontalen Rähm fortsetzt (Abb. 277 und 278). Die Wandfelder bestanden aus Bohlen, von denen sich einzig die Nuten an den Konstruktionshölzern erhielten. Eine dendrochronologische Untersuchung ergab letzte Jahrringe 1460, 1466, 1493, 1509 und 1512. Da allenthalben Splint und Rinde fehlen, ist mit einem jünge- ren Fälldatum zu rechnen. Im Urbar von 1530 wird das Haus als kürzlich neu erbaut beschrieben, als Baudatum der Stube darf daher «kurz vor 1530» angenommen werden.

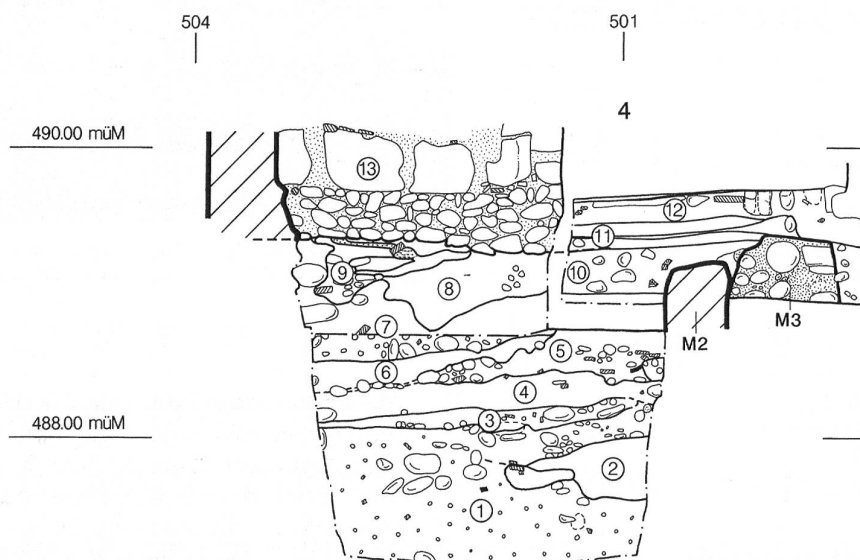
Abb. 296: Laupen, Beim Tor 2/4. Westprofil in Sondage S4 nach Westen. M. 1: 50. – 1 Auffüllung mit grobem Kies, Sand, Erde, 2 hellbraun bis gelb gebänderter Silt; wohl Schwemmschichten, 3 brauner lehmiger Silt, 4 hellbrauner Silt, enthielt massenweise Häuschen von Speiseschnecken, 5 grauer Sand mit Schlacken, 6 brandige Schüttung, 7 Kies-Erde-Sand, viele Ziegel, Schneckenhäuschen, 8 braune siltige Auffüllung, enthält viel Bauschutt, 9 wie 8, aber mit viel Kiesel, 10 wie 7, 11 Gehorizonte, 12 erdig-siltige Planie mit Pflasterungsresten, 13 Westmauer Haus Nr. 4.

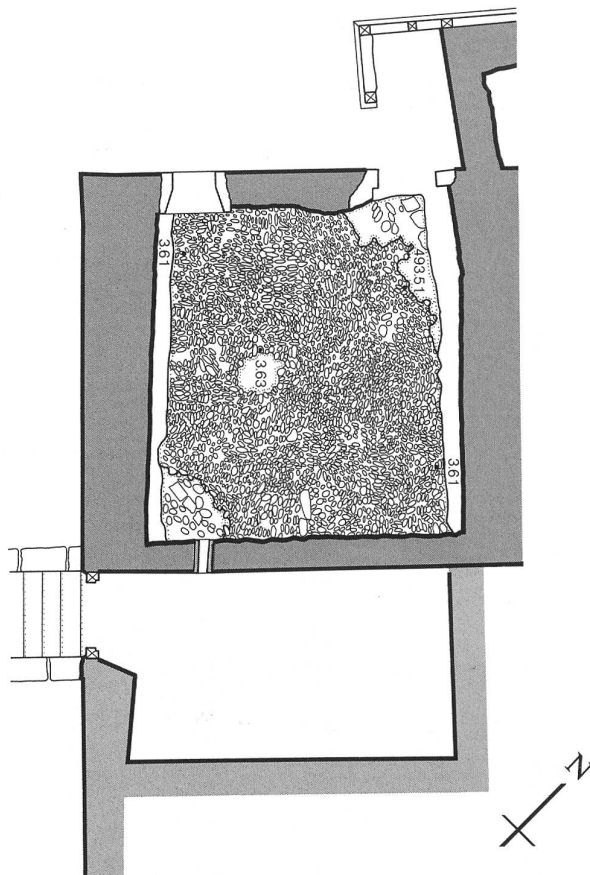
Abb. 305: Laupen, Kreuzplatz 1. Kernbau mit Pflasterung. Grundriss Kellergeschoss. M. 1:100.

*1. Steinbau um 1480:* Ältester Bauteil am Platz ist ein zumindest zweigeschossiger Steinbau auf dem Nordteil der Parzelle von 5,6 m x 5,7 m Grundmass über halbgeschossig eingetieftem Keller, dendrodatiert um 1480 aufgrund der vollständig vorhandenen, im Mauerverband sitzenden Bodenbalken des Erdgeschosses. Ebenfalls zum Originalbestand gehört das vierteilige Fenster (Abb. 309) in der Nordwestfassade. Der Zugang erfolgte zumindest im Kellergeschoss von der Nordwestseite her. Interessant ist die Beobachtung, dass die vorkragende Partie des Nachbarhauses Läubliplatz 2 mit dem aus Hausteinen

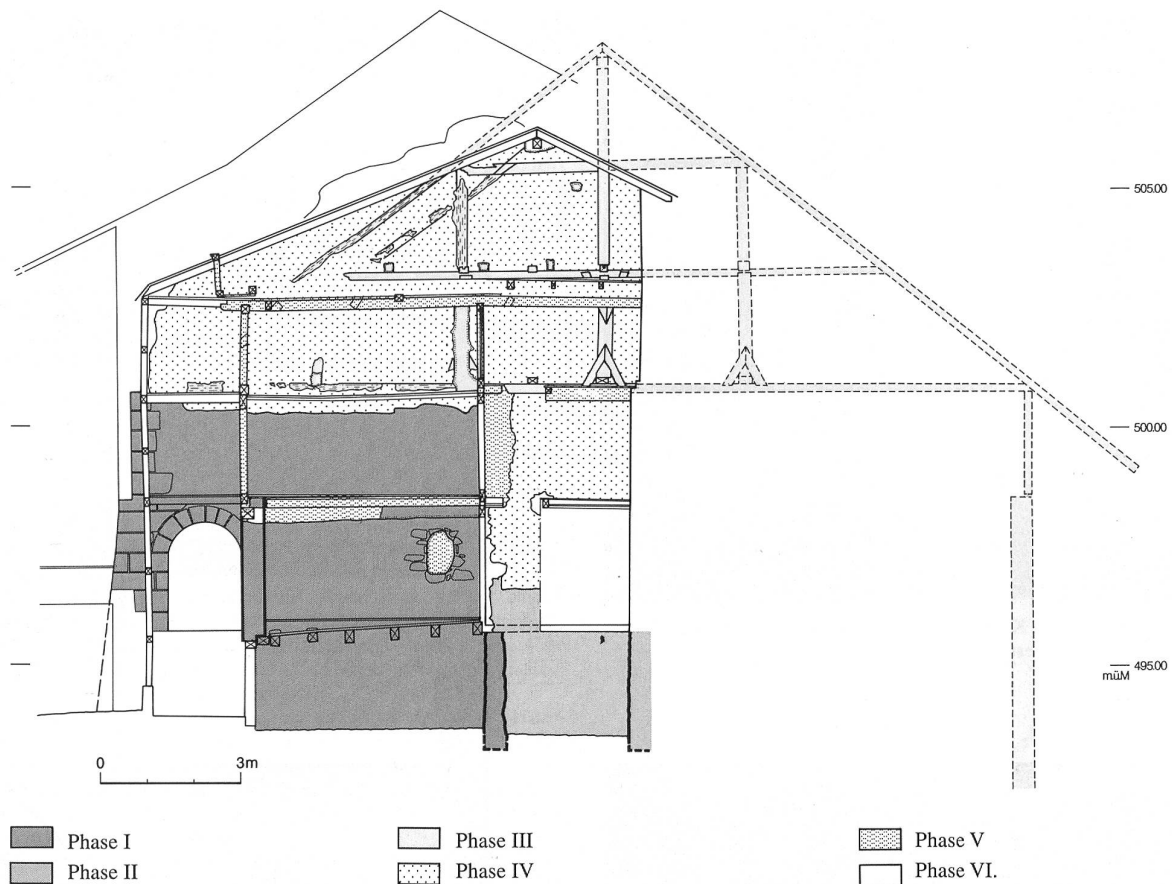
Abb. 307: Laupen, Kreuzplatz 1. Längsschnitt. M. 1:150.

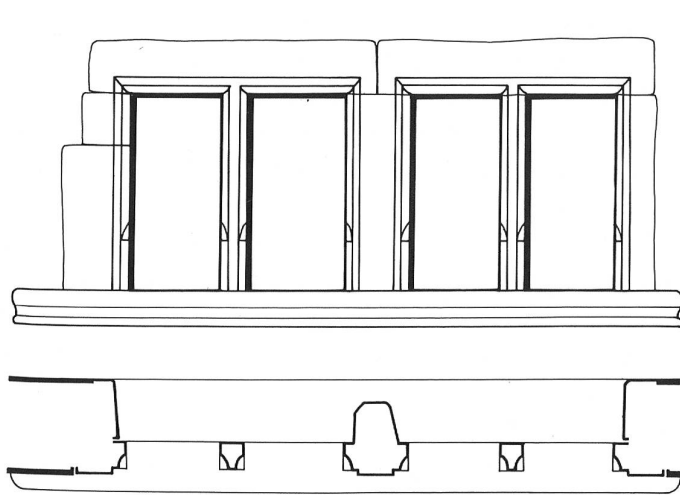
Abb. 309: Laupen, Kreuzplatz 1. Gotisches Fenster. Aussenseite, Grundriss und Schnitt. M. 1:50. Vgl. Abb. 306 und 310.

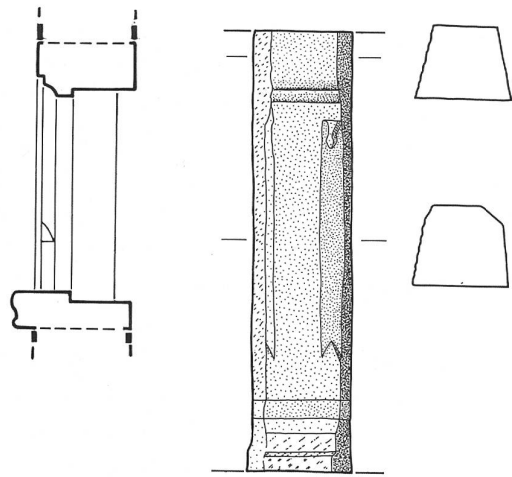
Abb. 310: Laupen, Kreuzplatz 1. Gotisches Fenster. Mittlerer Fensterpfosten innen. M. 1:20.

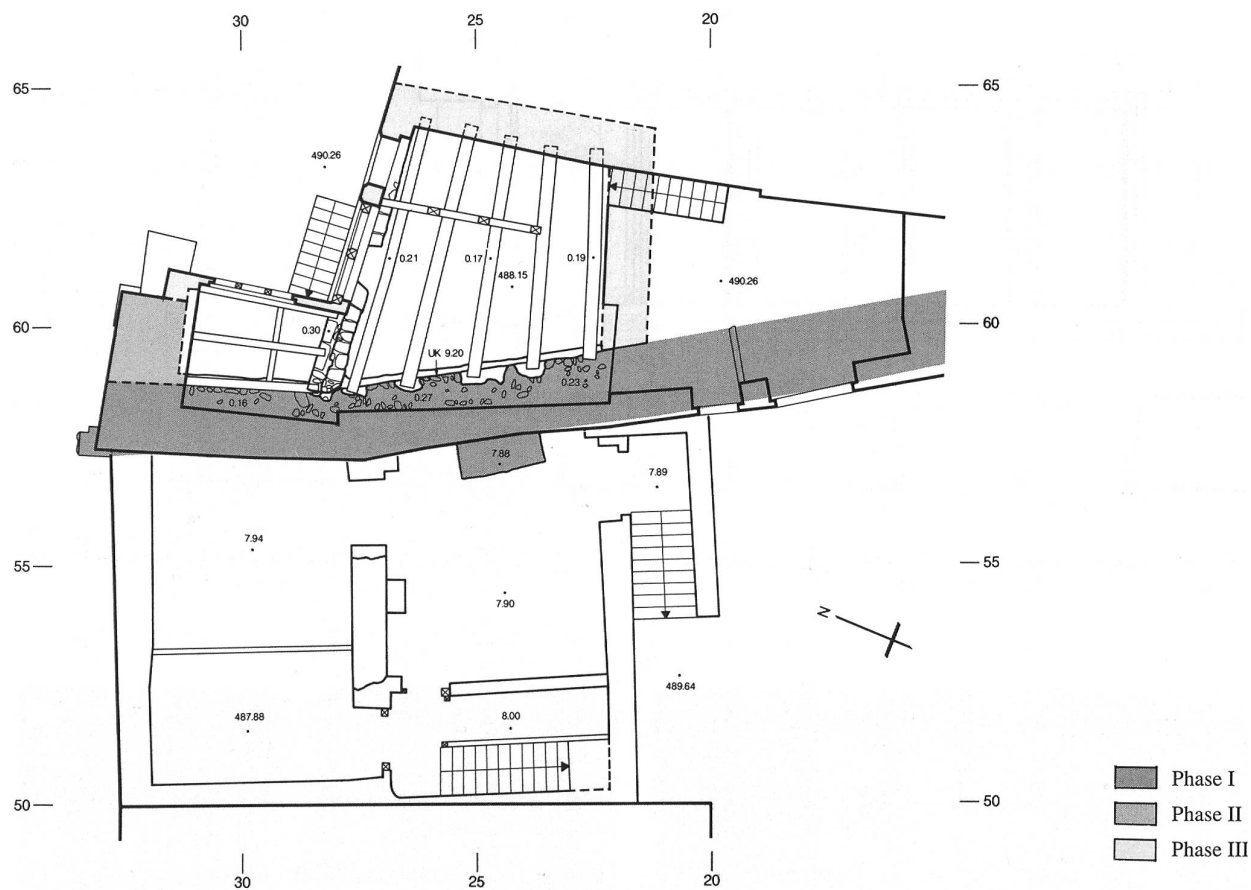
Abb. 313: Laupen, Marktgasse 2/4. Grundriss mit Stadtmauerbefund, Murtentoranschluss und mutmasslichem Torwächterhaus. M. 1:150.

*Haus Marktgasse 4:* Hier zeigte sich, dass die Stadtmauer (Phase I) nur noch im Kellergeschoss in voller Mauer- stärke (1,5 m) vorhanden ist, während sie in den Ober- geschossen – wohl 1957 – zugunsten möglichst rechtwink- liger Zimmergrundrisse bis auf eine schon fast als «krim- inell» zu bezeichnende Mauer«stärke» von bloss noch 50 cm zurückgearbeitet worden war. Die Nordmauer des Kellers (Phase II) ist mit der Südmauer des Murtentores identisch und stösst mit einer Baunaht an die Stadtmauer.

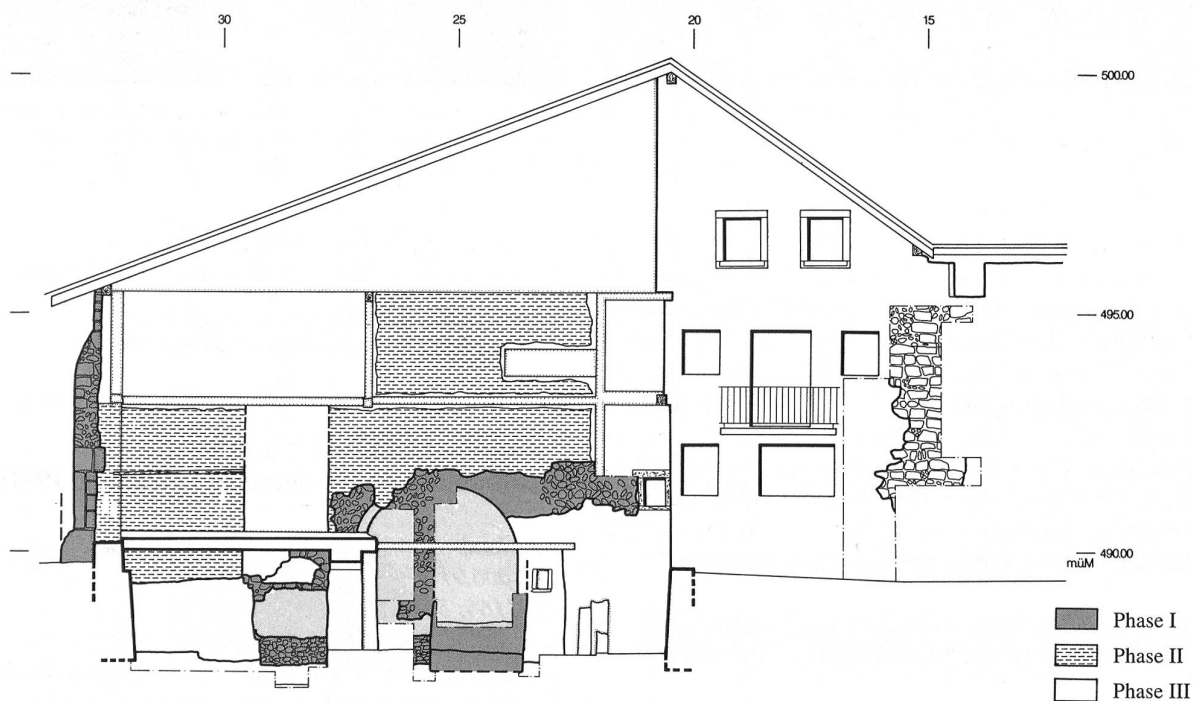
Abb. 314: Laupen, Marktgasse 2/4. Stadtmauer aussenseite mit Bauphasen. M. 1:150.

*Haus Marktgasse 2:* Die Stadtmauer ist auf ihrer Aussen- seite noch als Kieselmauerwerk etwa 6 m hoch erhalten; sie weist allerdings zahlreiche Flickstellen auf, die auf der Innenseite keine Entsprechungen haben. Offenbar ist an grösseren Partien die äussere Schale ausgebrochen, was – wie ähnliche Beobachtungen andernorts an der Innenseite der Stadtmauer nahelegen – weniger auf Kriegsereignisse als auf mangelnde Mörtelbindung und fehlende Binder zurückzuführen ist.

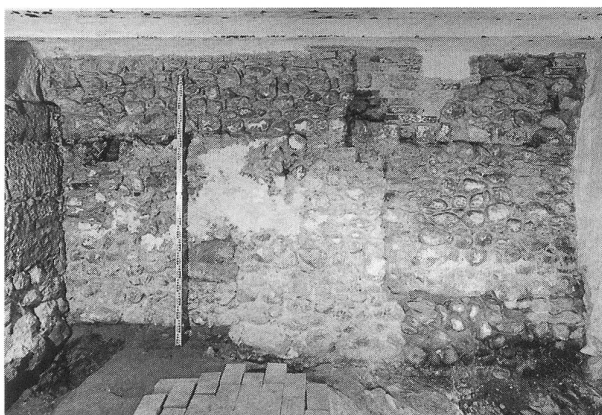
Abb. 317: Laupen, Marktasse 2. Ansicht an die Stadtmauer im Kellerbereich. Deutlich sichtbar ist die horizontale Baunaht für die Unterfangung.

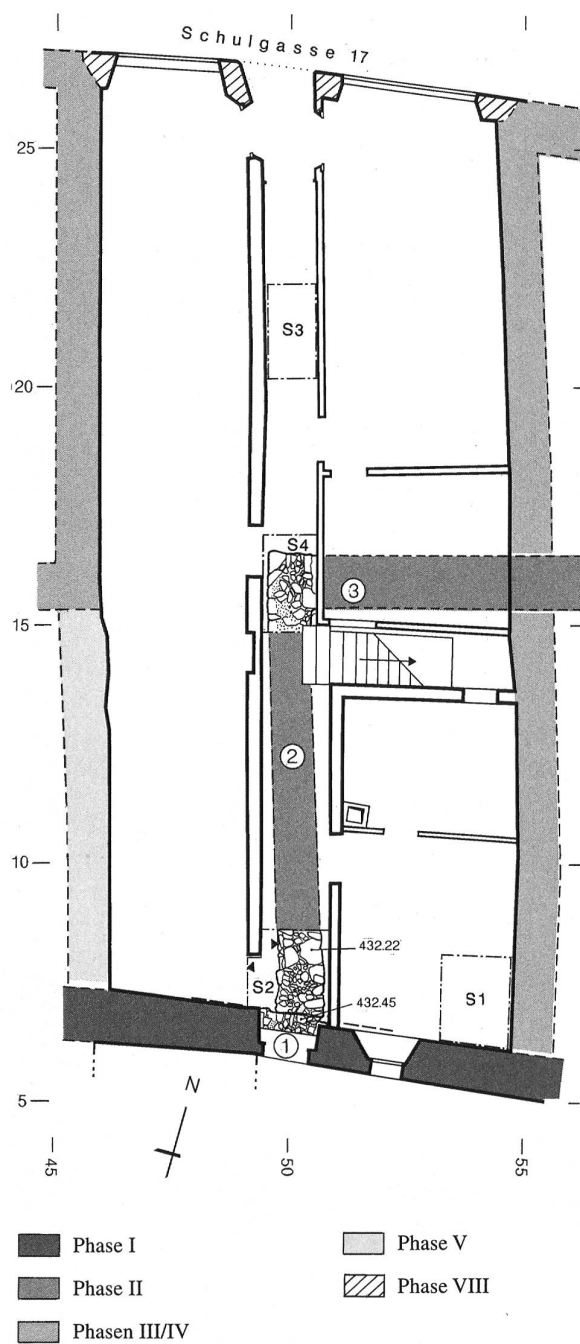
Abb. 382: Nidau, Schulgasse 17. Grundriss des Erdgeschosses mit Eintragung der Sondagen sowie Bauphasen. M. 1:150. Legende siehe Text.

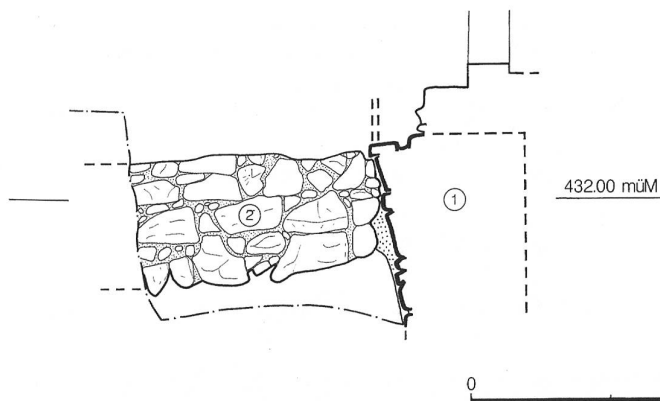
Abb. 383: Nidau, Schulgasse 17. Ansicht nach Osten an Mauer (2) und Schnitt Stadtmauer (1) im Sondierschnitt S 2. M. 1:50.

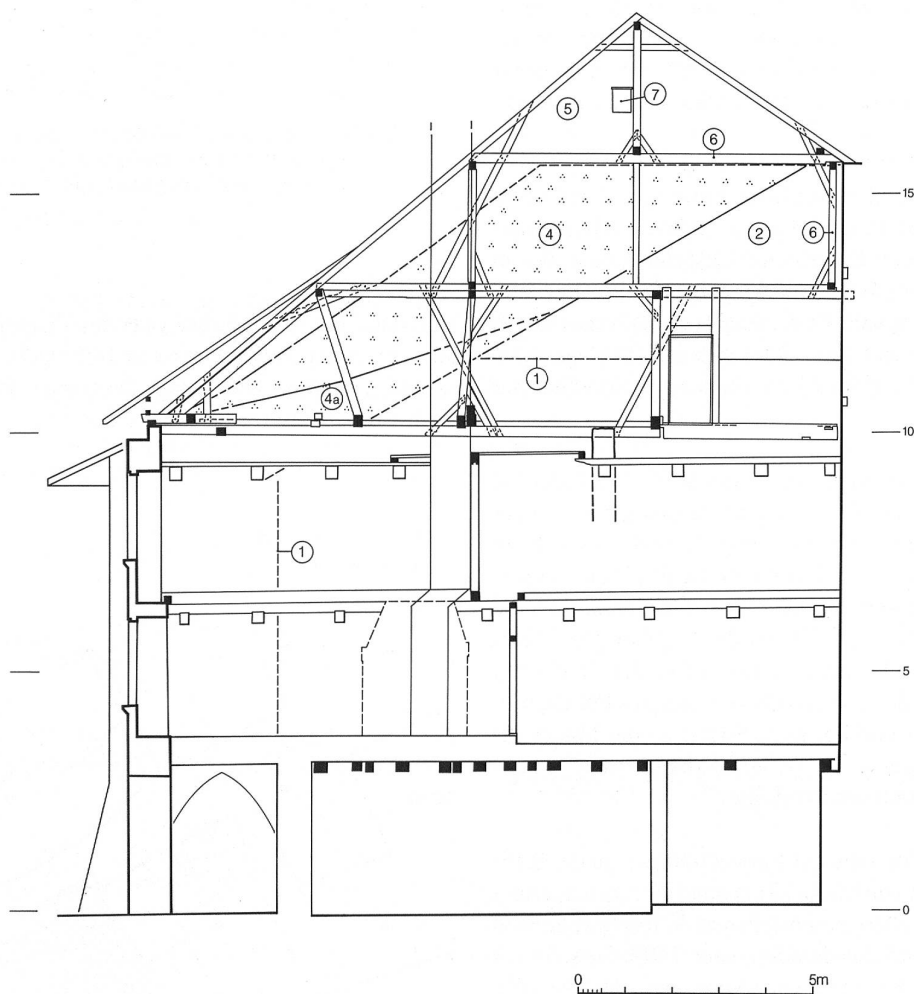
Abb. 423: Thun, Freienhofgasse 20. Schnitt nach Süden. M. 1:150. Legende siehe Text.

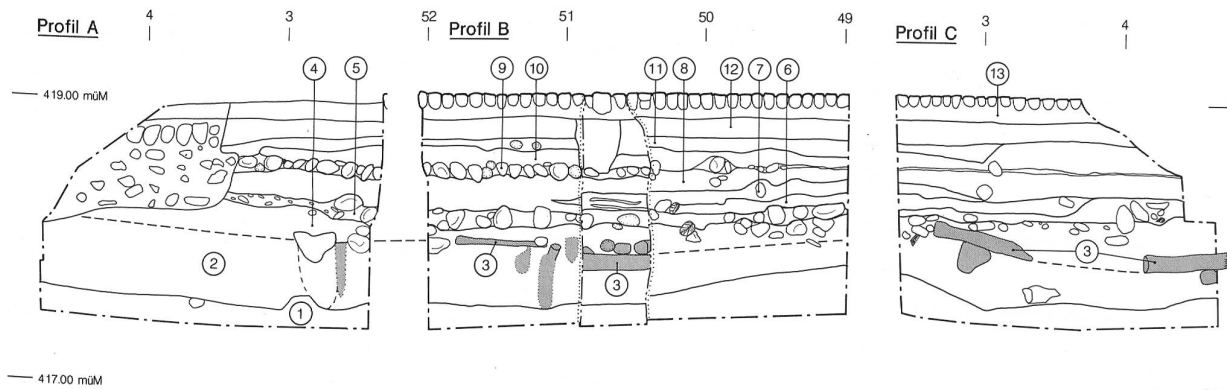
Abb. 460: Wangen an der Aare, Hinterstädtli. Profil A nach Norden, B nach Osten, C nach Süden. M. 1:50. – 1 grober Kies, unter Wasser abgelagert, 2 dunkelbraune, torfige Lehmschicht, der Prügelweg 3 liegt in dieser Schicht, 4 wie 2 im feuchten Milieu entstanden, 5 dunkelbraunes, stark organisches Material mit Kies und Kieseln, fest verbacken, Stadtgründungshorizont, 6 lokale Planierung mit Material ähnlich 5, 7 Sand mit vereinzelten grösseren Steinen, läuft nach Norden und Westen aus, eingeschwemmt, 8 feiner, kompakter gelber Sand, eingeschwemmt, 9 Kieselplasterung, nach Süden in gestampften Kies-Lehm-Belag wechselnd, 10 wie 8, 11 Gemisch aus gelbem und grauem Sand, 12 sandige Kiesplanie, 13 Pflasterung, in Sand-Kiesbett verlegt.

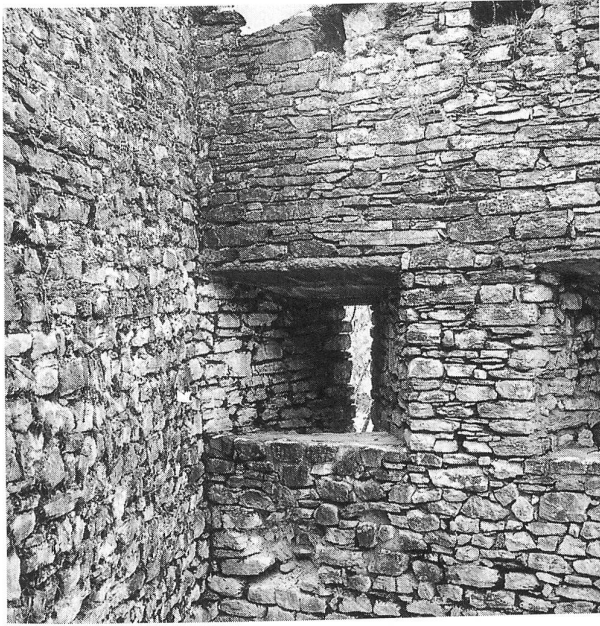
Abb. 474: Wilderswil, Unspunnen. Mauerzustand 1986. Ausbrechende Teile der Schale am Oberen Palas 1986.

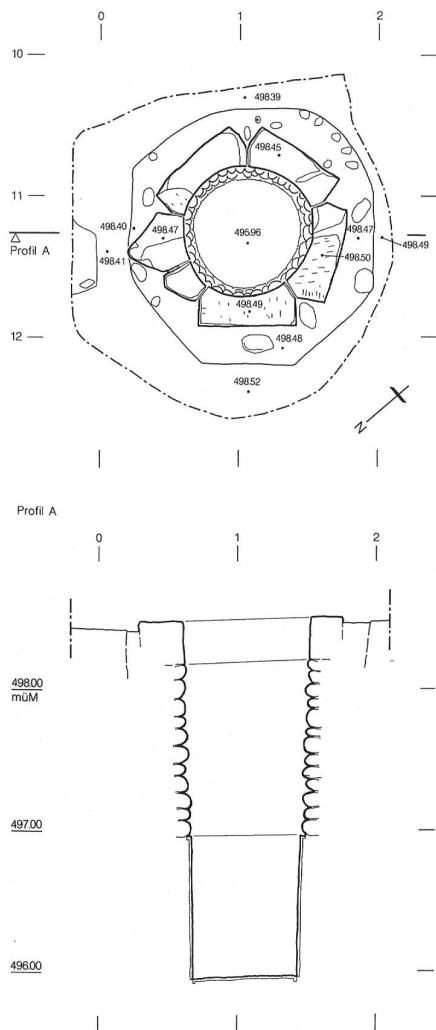
Abb. 497: Zauggenried, Parz. 213. Sodbrunnen. Grundriss und Schnitt. M. 1:50.
