Buchholterberg, Heimenschwand. Die archäologischen Untersuchungen am Bauernhaus Nr. 29 im Bätterich 1991

Daniel Gutscher, Eva Roth

Im Vorfeld eines Umbaues mit neuer Teilunterkellerung wurde das Haus Dummermuth im Bätterich untersucht und im Bereich der heutigen Küche ausgegraben.¹ Die Bauuntersuchung konnte sich dabei auf eine Bauaufnahme der Kantonalen Denkmalpflege (Heinz Schuler) stützen, die aufgrund der Ergebnisse unserer Grabung und Bauanalyse neu interpretiert werden konnte. Unsere Arbeiten, die unter der örtlichen Leitung von Ebbe Nielsen standen, erstreckten sich mit Unterbruch über die Monate Juli und August 1991.² Die Resultate können wie folgt zusammengefasst werden:

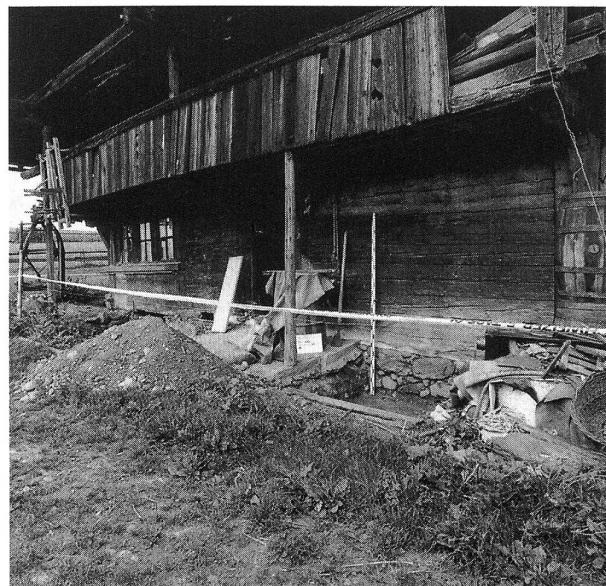
Abb. 2: Ansicht von Nordosten. Vor dem Fundament der Ostfassade ist die offene Sondierung zu sehen.

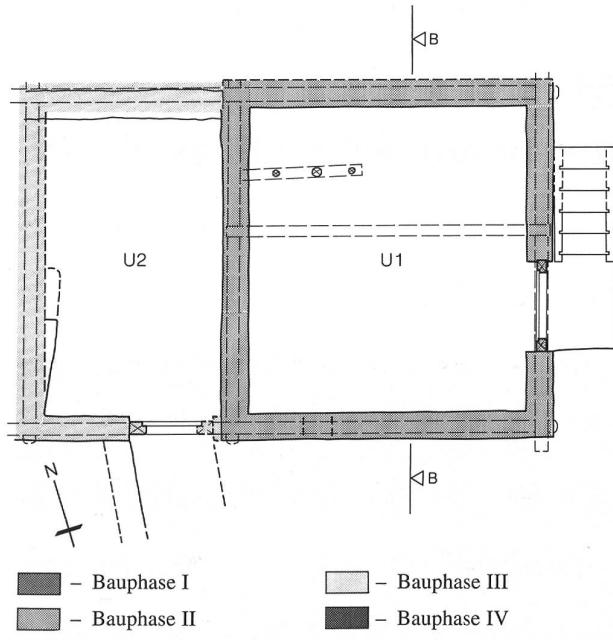
Abb. 3: Grundriss des Kellergeschosses mit Bauphasen. M. 1:100.

Einzig die Stube, das heisst die Südostecke des Gebäudes, war voll unterkellert mit einem 4,3 m x 3,9 m messenden Raum von 1,7 m Höhe. Die Kieselmauern seiner Wände waren – soweit sie untertag lagen (1 m–1,2 m) – als einhüftige Mauern direkt gegen das anstehende Erdreich gefügt worden.

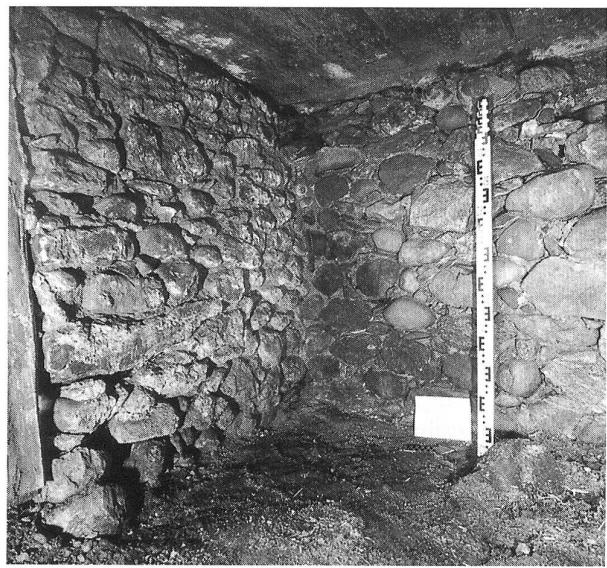
Abb. 4: Einblick in die Südostecke des Kellers U1.

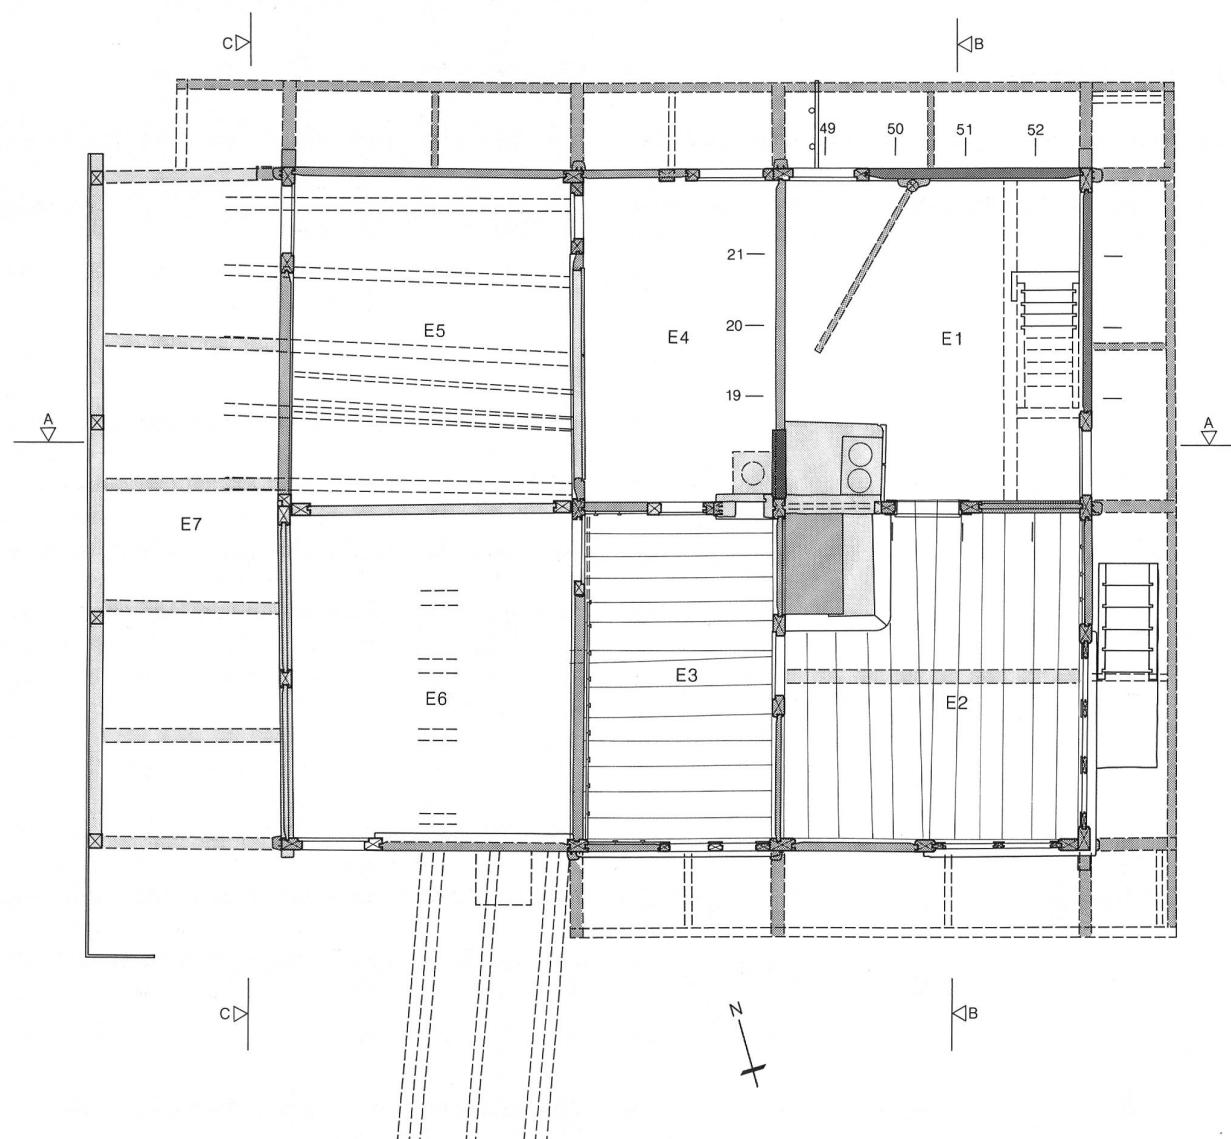
Abb. 5: Grundriss des Erdgeschosses mit Raumdefinitionen. M. 1:100. Legende s. Abb. 3.

Die Nordostecke des rund 2 m hohen Erdgeschosses besetzte die grosse fensterlose Rauchküche (E1) von 4,2 m x 4,5 m Grundfläche. Zwei Zugänge erschlossen diesen Hauptraum des ganzen Hauses seitlich in der Ost- und Nordwand. Die Rauchküche war nach oben über beide Geschosse offen. An ihrer Ostwand lag die Treppe ins Obergeschoss, in der Südwestecke die Kochfeuerstelle, die gleichzeitig auch als Einfeuerungsstelle für den Ofen in der Stube diente. Mächtigste Einrichtung im Raum war indessen die an der westlichen Binnenwand gelegene ebenerdige Feuerstelle für die Käseherstellung. Davon zeugt noch der erhaltene Turner, der an der Nordwand befestigt ist und mit seiner Ausladung von 2,7 m noch heute eindrücklicher Zeuge der längst verschwundenen grossen Kupferkessel ist. Gegen die schädigende Wirkung des Feuers war die westliche Holz-Wand mehrfach mit Lehm beschichtet worden, der durch die Hitze keramisierte.

Durch eine Türe in der Mitte der Südwand gelangte man in die Stube (E2), welche dasselbe Grundmass wie die Rauchküche aufwies. Die Südostecke war befenstert mit

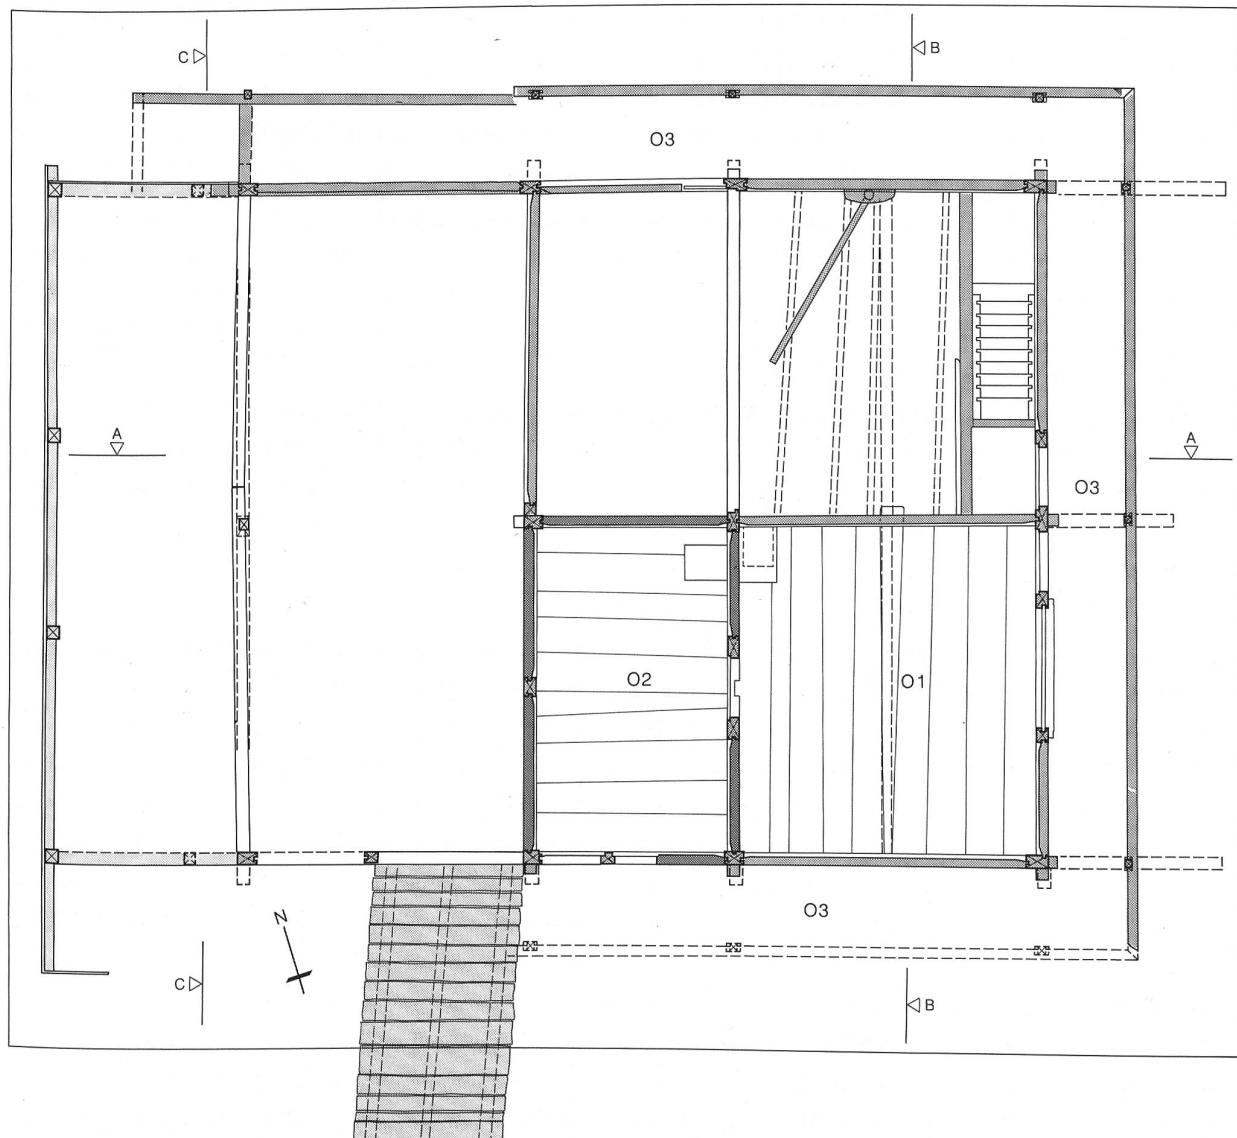
Abb. 6: Grundriss des Obergeschoßes mit Raumdefinitionen. M. 1:100. Legende s. Abb. 3.

Wie wir bereits von der Beschreibung von Küche und westlich anschliessendem Stall sahen, bestand über diesen Bauteilen kein nutzbares Obergeschoss. Einzig über Stube und Kammer befanden sich je eine im Grundriss entsprechende grössere (O1) und kleinere (O2) Kammer von 1,8 m Höhe. Die grössere Kammer war erschlossen über die erwähnte Treppe, die aus der Rauchküche auf die Laube und von hier in die Kammer führte; der direkte Treppenaufgang auf die Laube gehört nicht zum ersten Konzept. Ursprünglich nur von der grösseren Kammer aus war die kleinere erreichbar. Ebenfalls zum Originalbestand zu rechnen ist die ursprünglich ums ganze Haus laufende Laube (O3) unter dem mindestens 2,5 m vorspringenden Tätschdach.

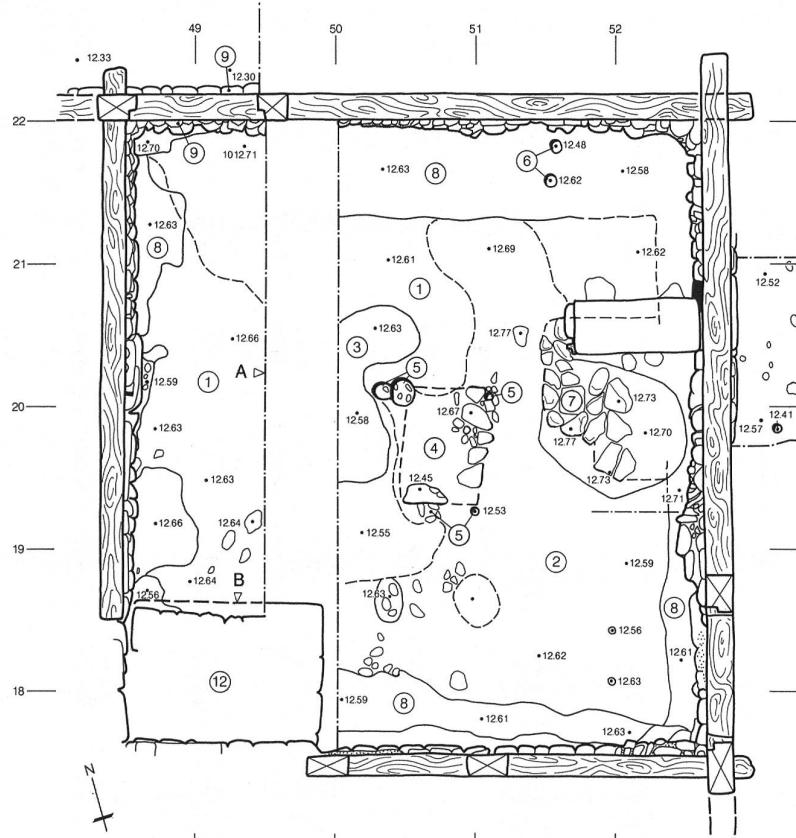
Abb. 8: Ältere Grabungsbefunde in Küche E1. M. 1:50. Erklärung der Positionsnummern s. Text.

Der gewachsene Boden (15) zeigt sich im Grabungsbe reich als brauner sandiger Boden. Ein erster Gehhorizont liegt über einer Rohplanie (16) aus gelblicherem, lockrem Sand und besteht aus gelbem, eingestampftem Lehm (1), dessen Oberfläche bisweilen als intensiv verrusste

Schicht (2) oder als brandgeröteter Lehm (3) in Erscheinung tritt. Letztere Verfärbung findet sich besonders westlich einer zentralen Feuerstelle (4) von einst wohl 80 cm x 60 cm. Von ihr haben sich die plattigen Feldsteine des Unterbaus sowie in den Ecken Pfostenlöcher (5) erhalten, jenes der Nordwestecke doppelt und von grösserer Dimension; wir könnten es uns als Verankerung eines Turners zur Aufhängung des Kochkessels vorstellen, das zweite Loch daneben als Reparatur. Wohl zu einem Regal gehörig sind die kleinen Pfostenlöcher (6) vor der Nordwand.

Die zentrale Feuerstelle scheint in einer zweiten Phase aufgegeben worden zu sein. Über einer Planie (17; im Plan Abb. 8 weggelassen, sodass beide sich ablösenden Feuerstellen zusammen sichtbar sind) wurde an der Ostwand eine neue Steinsetzung (7) verlegt, die eine Feuerstelle von etwa 1 m² Fläche ergab. Ihr Bestand ist durch die Anlage der Treppe sowie die Fundamentgräben für das Haus von 1677 stark dezimiert worden.

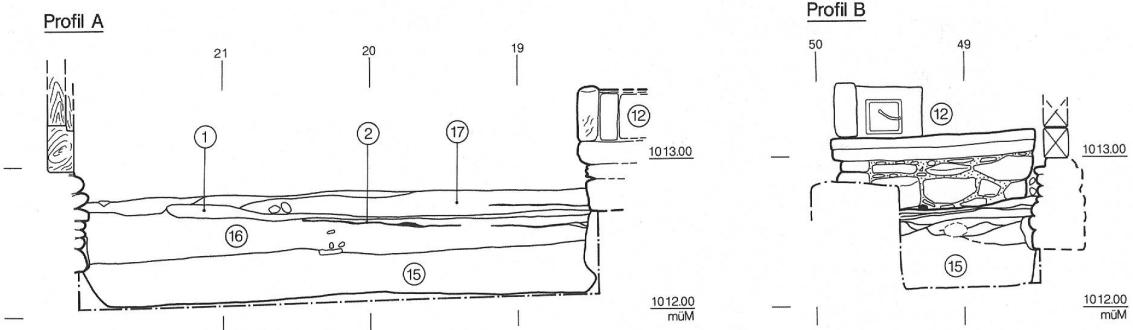
Abb. 9: Profile A and B in Küche E1. M. 1:50. Lage vgl. Abb. 7 und 8. Erklärung der Positionsnummern s. Text.

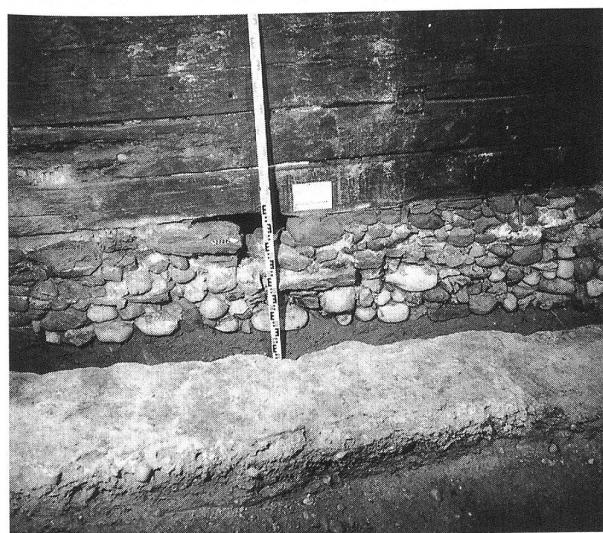
Abb. 10: Fundament der Küche E1 nach Westen.

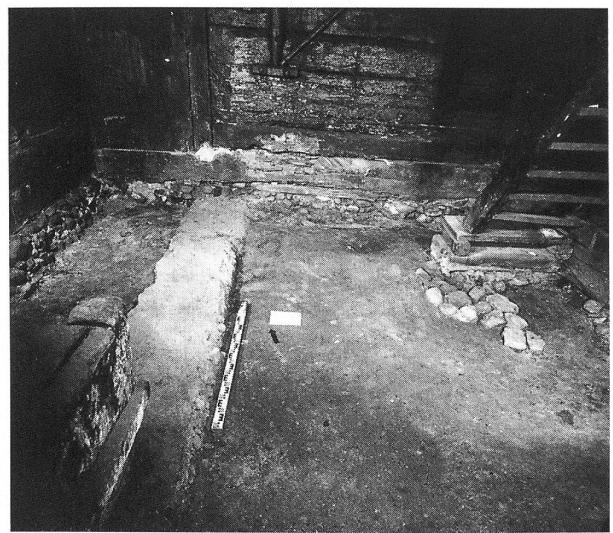
Abb. 11: Übersicht nach Norden auf die älteren Befunde.

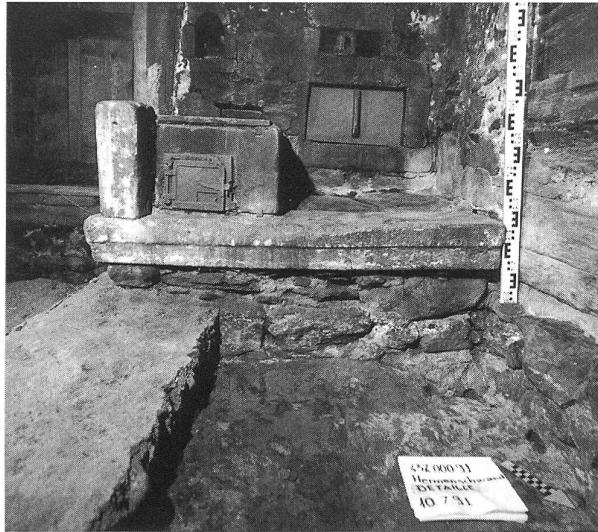
Abb. 12: Ansicht von Norden auf den Herdsockel. Links das Profil A.

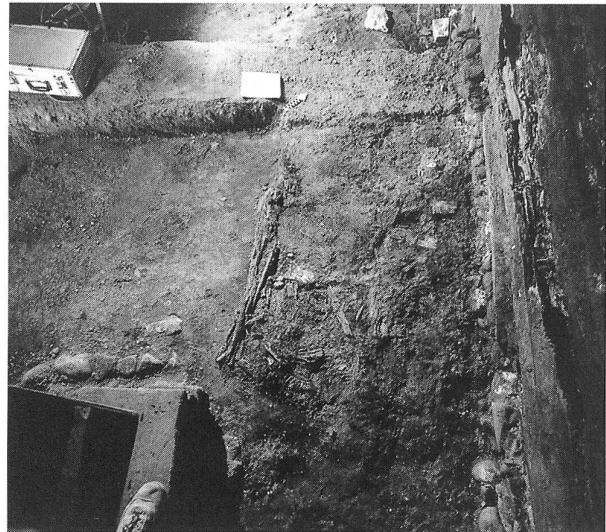
Abb. 13: Übersicht nach Norden auf die jüngeren Befunde.

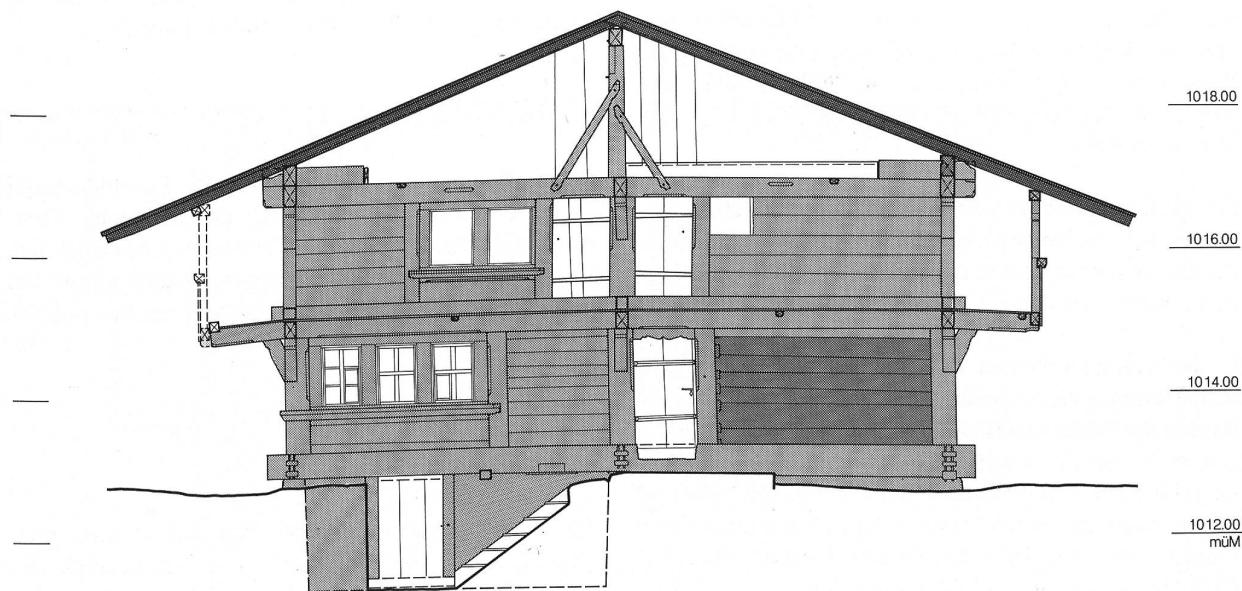
Abb. 15: Aufriss Ostfassade, Wandebene. M. 1:100. Legende s. Abb. 3.

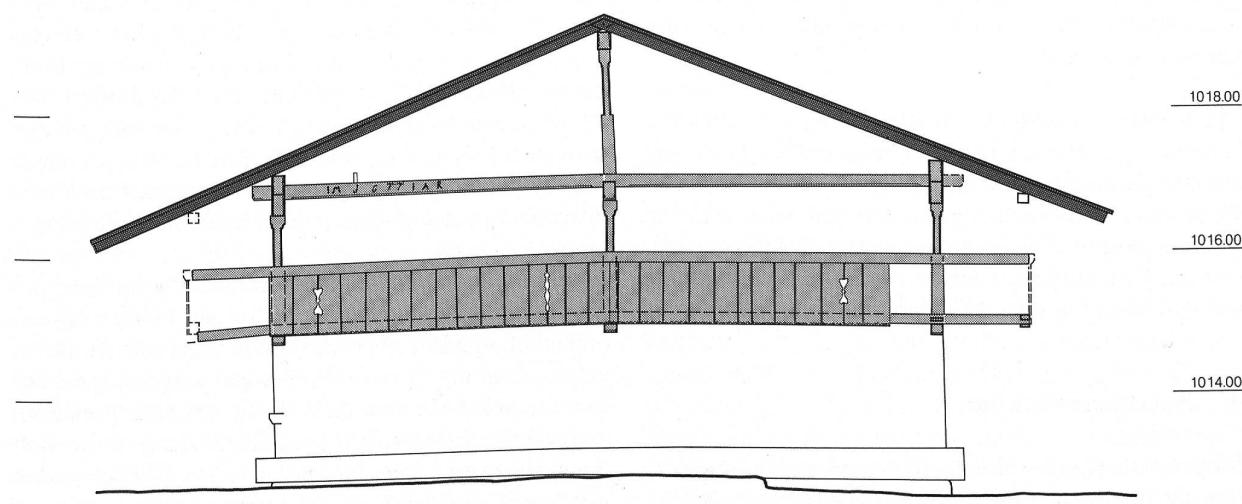
Abb. 16: Aufriss Ostfassade, Laubenfront. M. 1:100. Legende s. Abb. 3.

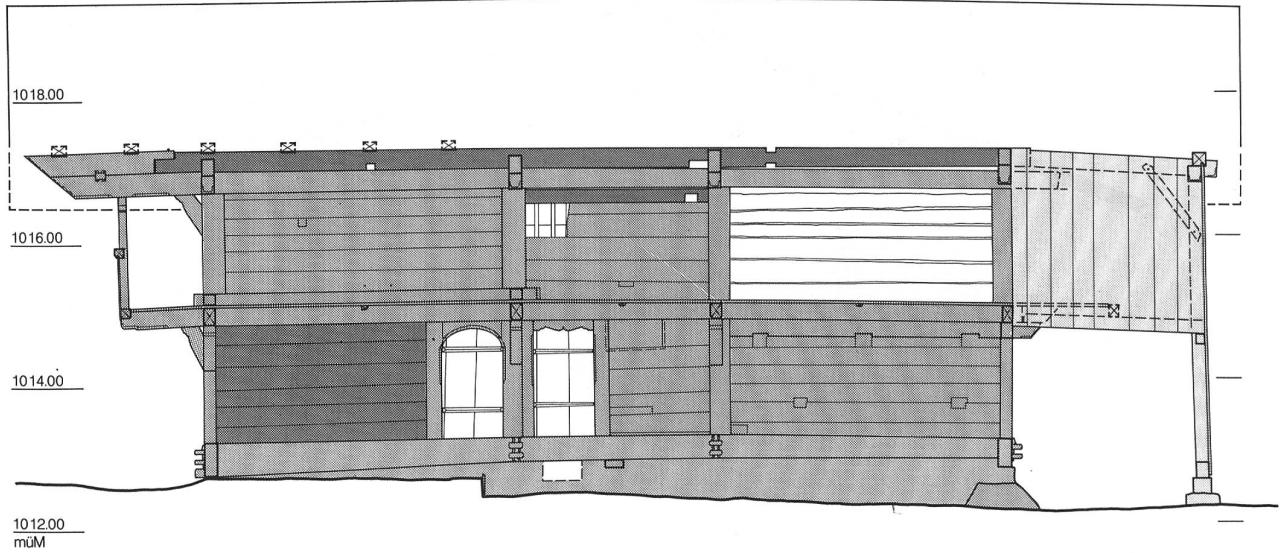
Abb. 17: Aufriss Nordfassade. M. 1:100. Legende s. Abb. 3.

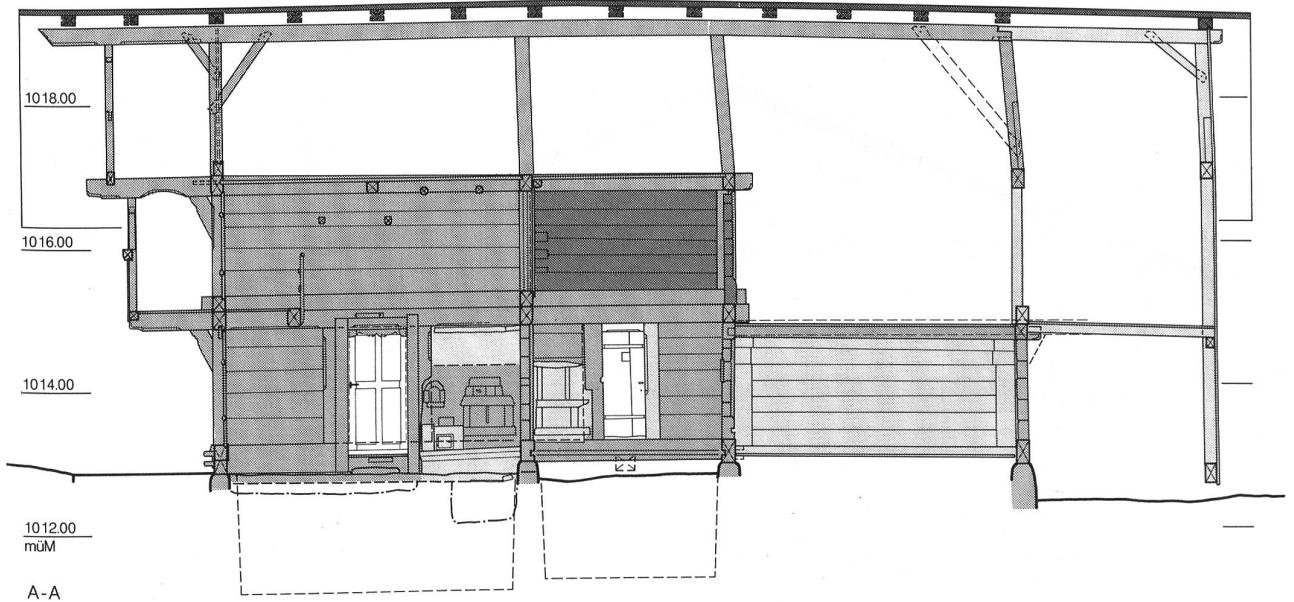
Abb. 18: Längsschnitt A-A durch Küche mit Blick nach Süden. M. 1:100. Legende s. Abb. 3.

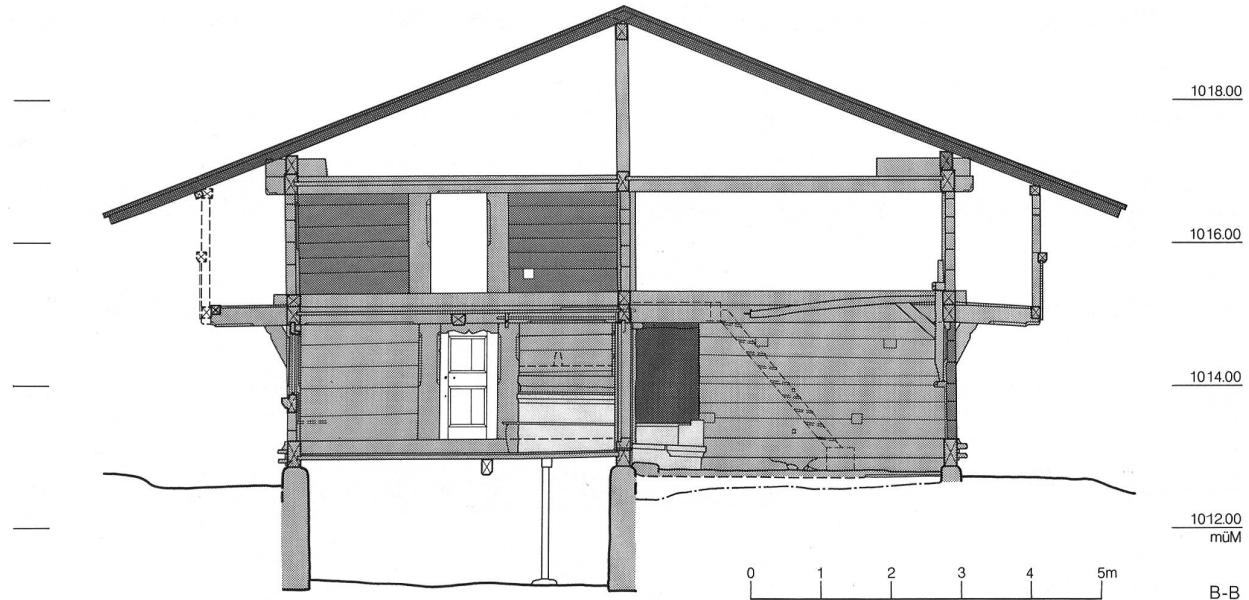
Abb. 19: Querschnitt B-B durch Küche / Stube mit Blick nach Süden. M. 1:100. Legende s. Abb. 3.
