Artikel: Burgdorf, Kirchbühl : die archäologischen Beobachtungen während der Werkleitungserneuerungen von 1991

Burgdorf, Kirchbühl. Die archäologischen Beobachtungen während der Werkleitungserneuerungen von 1991

Regula Glatz, Daniel Gutscher

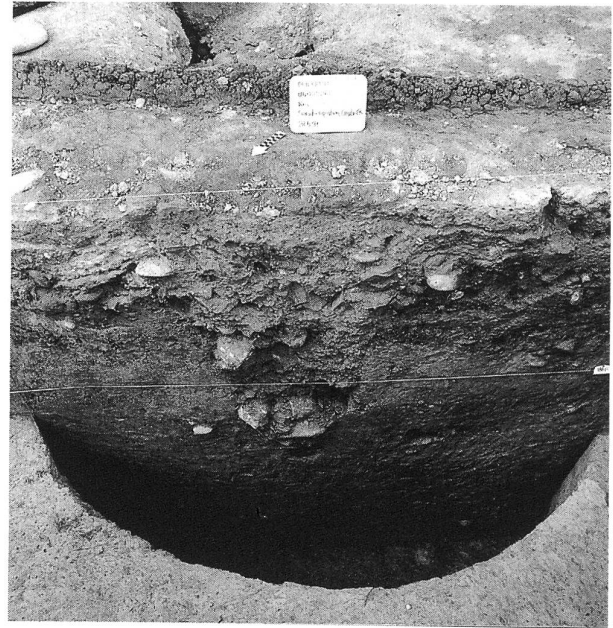
Abb. 6: Grube (5), Ansicht nach Süden.
