# Burgdorf, Kirchbühl. Die archäologischen Beobachtungen während der Werkleitungserneuerungen von 1991

Regula Glatz, Daniel Gutscher

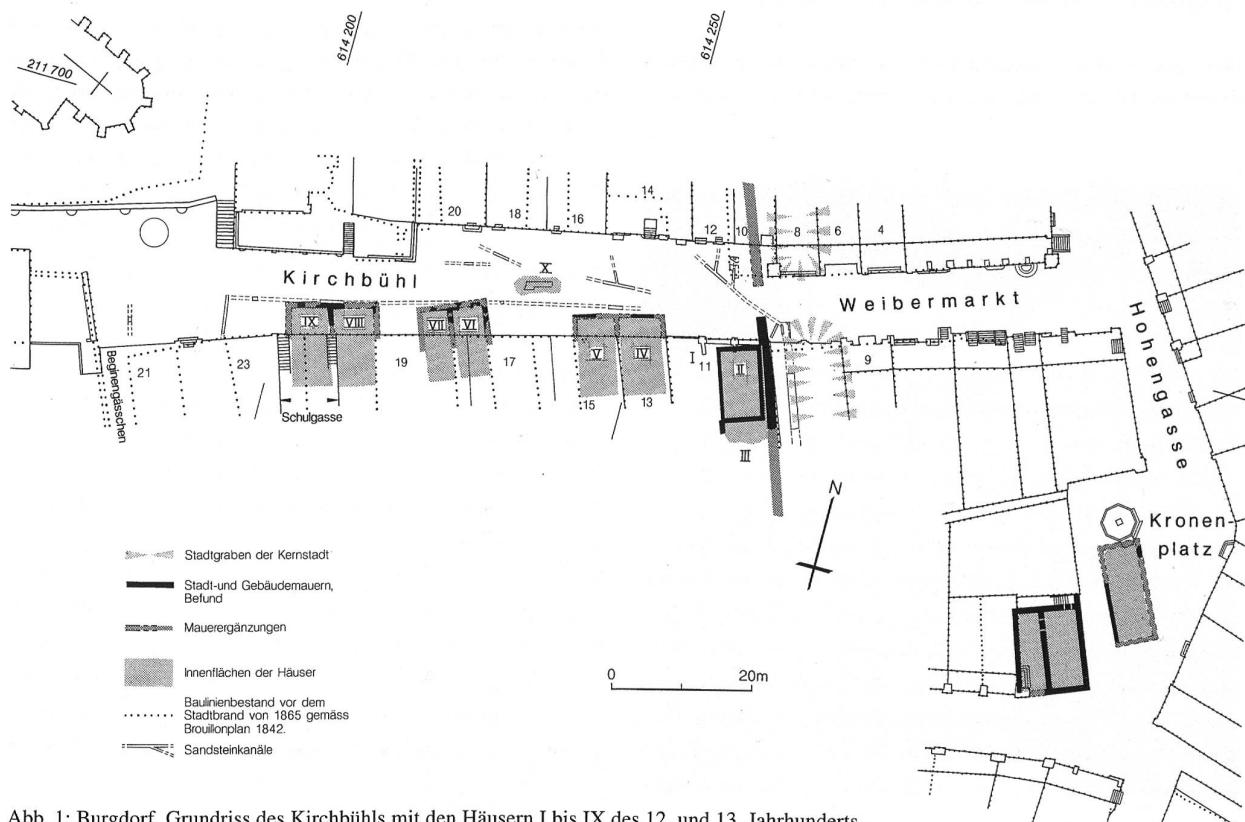
Abb. 1: Burgdorf, Grundriss des Kirchbühl mit den Häusern I bis IX des 12. und 13. Jahrhunderts.

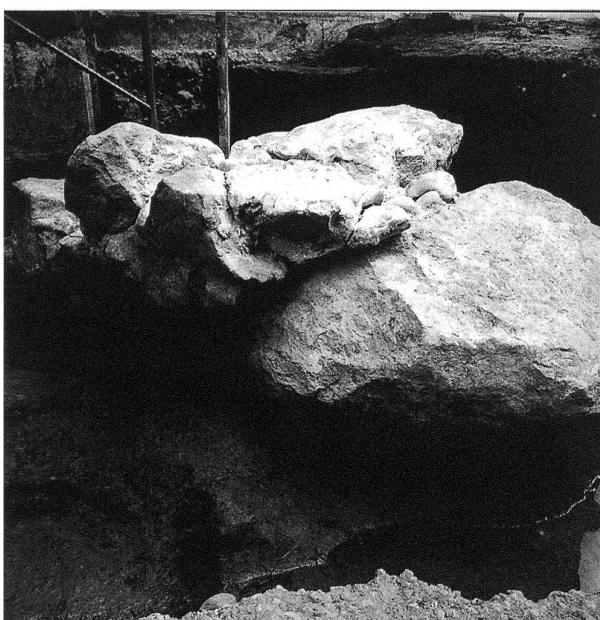
Abb. 3: Stadtmauerfundament (2), Ansicht nach SW.

Die erste Steinlage des aus mehreren grossen Findlingsblöcken bestehenden Mauerfundamentes war im Mörtel

verlegt (UK 557.00–557.10 müM). Die z.T. recht breiten Fugen zwischen den Findlingen waren mit Kieselbollen und Mörtel gefüllt. Der weisse, relativ feinkörnige Mörtel war mit einzelnen kleinen Kieseln ( $\varnothing$  bis 5 cm) und mit Kalkknöllchen durchsetzt. Die Mauerstärke betrug etwa 1,6 Meter. Die nordwestliche Begrenzung des Mauerfundamentes konnte nicht mehr genau rekonstruiert werden, weil der ungestörte gewachsene Boden in diesem Bereich aufgrund einer Leitungsstörung etwa 33 cm unter der Unterkante des Fundamentes lag. Im Norden endete das Fundament an und auf einem grossen Findling (Format etwa 120 x 80 x 50 cm). Nördlich davon steht der gewachsene Boden höher an (557.72 müM). Dies belegt, dass die Stadtmauer nicht als geschlossener Mauerzug quer über den Kirchbühl verlief.

Der grosse Findling deutet darauf hin, dass es sich um eine Zungenmauer gehandelt hat. Westlich und östlich davon stand überall der gewachsene Boden hoch an. Mauergruben von Quermauern – beispielsweise Torwangen – müssten sich erhalten haben. Wir dürfen deshalb davon ausgehen, dass in diesem Bereich kein Torturm existierte, das heisst kein Kammertor zu rekonstruieren ist, wie wir dies 1990 noch annahmen.<sup>10</sup> Ein einfaches Durchlassstor gewährte offenbar den Zugang in den Kirchbühl.

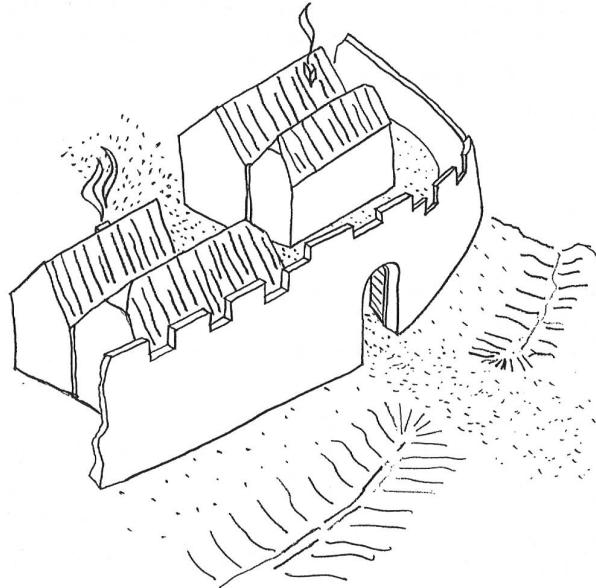
Abb. 4: Kirchbühl, Westabschluss mit Durchlassstor in der Stadtmauer, Rekonstruktionszeichnung.

Der Stadtgraben zog also nicht, wie ursprünglich angenommen, quer über den Kirchbühl. Wir müssen uns in diesem Bereich eine Erdrampe vorstellen, die zum Durchlass in der Stadtmauer führte. Topografisch liegt diese Erdrampe genau an jener Stelle, wo der Molassesandsteinhügel die geringste Steigung aufweist.<sup>12</sup>

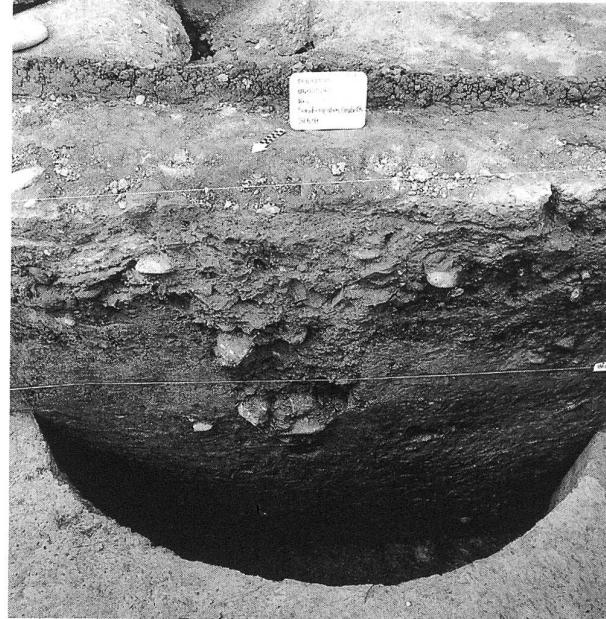
Abb. 6: Grube (5), Ansicht nach Süden.

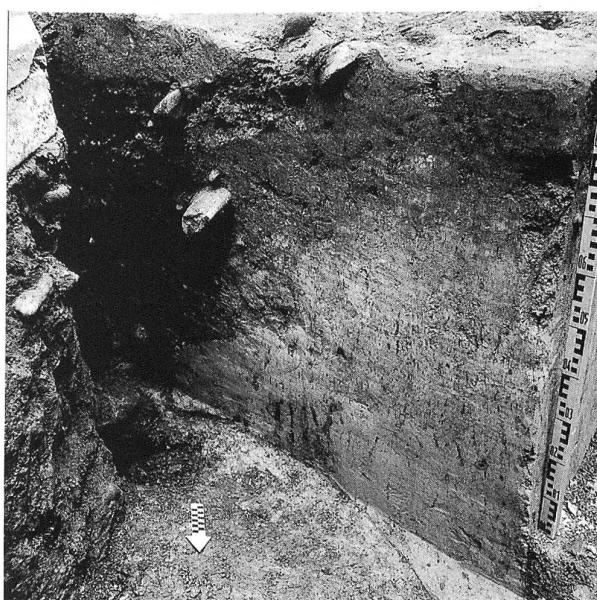
Abb. 5: Südprofil A, Stadtgrabenauffüllung.

Um den weiteren Verlauf des in der Marktaubengrabung erfassten Stadtgrabens zu dokumentieren<sup>11</sup>, legten wir parallel zur Marktaubenfront von der Achse 24.36 E bis 32.00 E einen 1,4 m breiten Sondiergraben an. Im SE-Profil konnte der Grabenansatz bzw. dessen Auffüllschicht (14) als etwa 10 cm breites, kirchbühlauwärts ansteigendes Band erfasst werden. Um weitere Aufschlüsse über diesen Grabenansatz zu gewinnen, erstellten wir auf der Achse 26 E ein Profil nach Südwesten. Das plötzliche

Absinken des gewachsenen Bodens lässt sich hier als Böschung des in der Marktaube erfassten Stadtgrabens interpretieren. Bei der Schicht (14) muss es sich deshalb bereits um die Auffüllschicht des Stadtgrabenansatzes handeln.

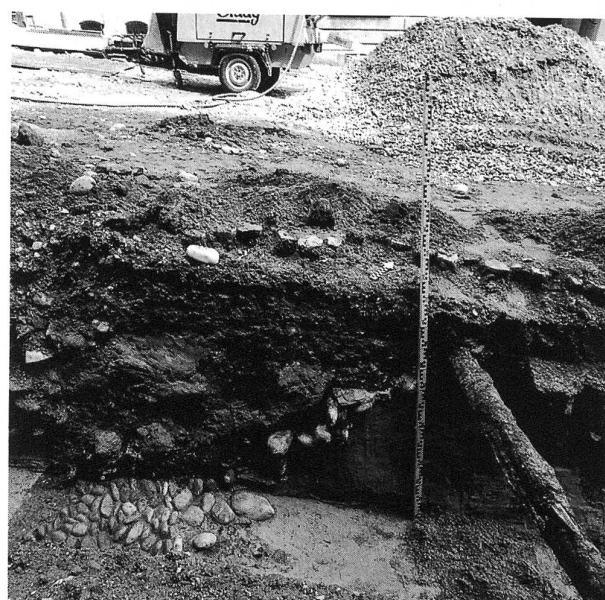
Abb. 7: Fläche E, Heizungskanalgraben, Nordwestprofil mit der Kellerpflasterung (9), der Sandsteinmauer (10) und dem Treppenabgang (11).

Beim Aushub für einen neuen Fernheizkanal kam ein parallel zur heutigen Fassade verlaufendes, aus Sandsteinquadern und Bollensteinen bestehendes Fundament (15a) zum Vorschein. Die Innenseite dieses Fundamentes war durch einen neuzeitlichen Betonkanal gestört. Etwa 4 m weiter kirchbühlauwärts dokumentierten wir im selben Graben ein Mauerfundament (15) mit identischem Mauercharakter. Diese Mauer (15) durchschlägt auf der Achse 6.74 die Grube (2) und winkelt nach Südosten ab. Zwischen den beiden Fundamenten (15a und 15) befanden sich eine Kieselpflasterung (6) und eine Treppenwangmauer (19) mit den Überresten von vier Stufen (5). Das Verhältnis zwischen der Kieselpflasterung bzw. der Sandsteinmauer und dem Mauerfundament (15) konnte aufgrund einer Gasleitungsstörung nicht abgeklärt werden. Wir interpretieren die hochkant in Verlegesand gesteckten Kiesel als Kellerpflasterung und die Sandsteinmauer mit den Treppeinstufen als Kellerabgang. Die Kieselpflasterung, die etwa auf Kote 558.86 müM liegt, zieht sowohl unter die unterste Treppenstufe als auch unter die Sandsteinmauer. Dieser Befund erinnert an den Kernbau des Hauses II der Rettungsgrabung in der Marktläube<sup>19</sup>, wo in der Kellergrube ebenfalls vor dem Mauerbau die Rollierung verlegt wurde. Auf der Pflasterung und den beiden untersten Treppenstufen lag eine 15–20 cm dicke Brandschuttschicht (7), die zuunterst verkohlte Holzbalken aufwies. Die darüberfolgende Schuttschicht (8) bestand aus Sandsteinbruchstücken, Mörtel-, Backstein- sowie Holzkohlestückchen.

Wir interpretieren das Mauerfundament (15a) als Fassadenmauer des Hauses IV. Das Mauerfundament (15) mit dem Kellerabgang und der Kellerpflasterung ordnen wir dem Haus V zu. Dies würde sowohl mit den Parzellengrenzen des Brouillonplanes von 1842/43 übereinstimmen als auch damit, dass der Kellerabgang von Vorteil am niveautiefsten Bereich des Hauses angelegt wird, weil damit weniger Stufen anzutragen sind.

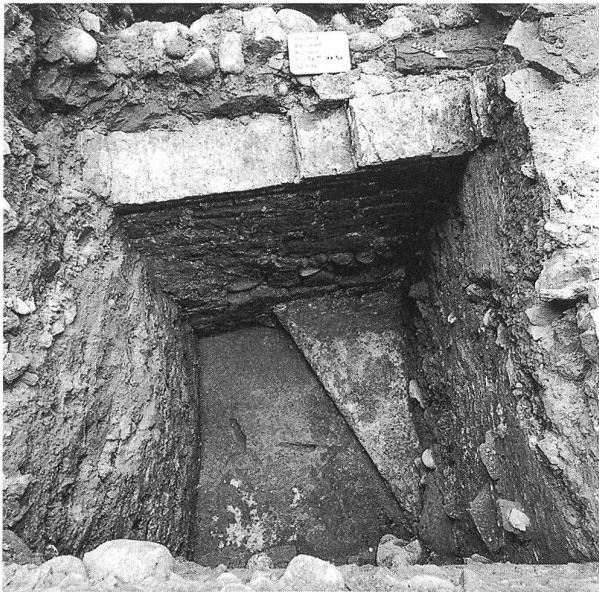
Abb. 8: Fläche M, Haus VIII, Mauer (17) und Mörtelschicht (23).

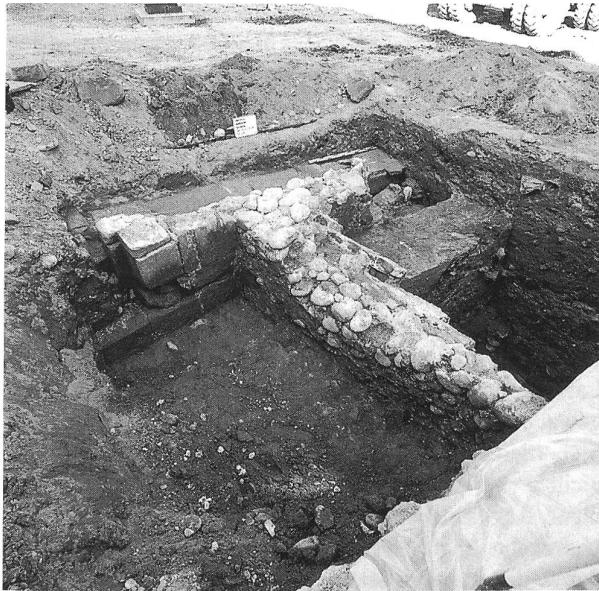
Abb. 9: Fläche M, Übersicht gegen Norden mit Mauer (17) und (24).

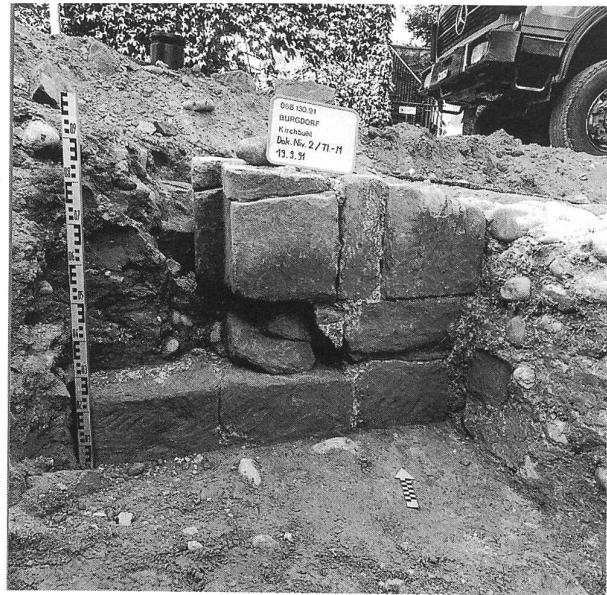
Abb. 10: Fläche M, Haus IX, Mauer (24).

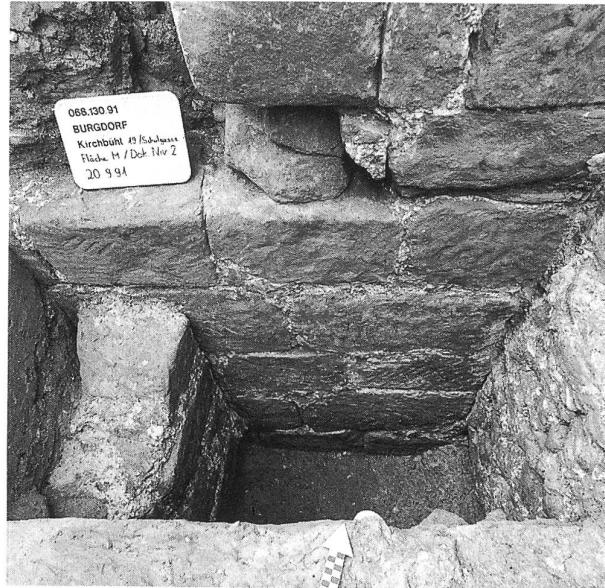
Abb. 11: Fläche M, Haus IX, Mauern (24) und (25).

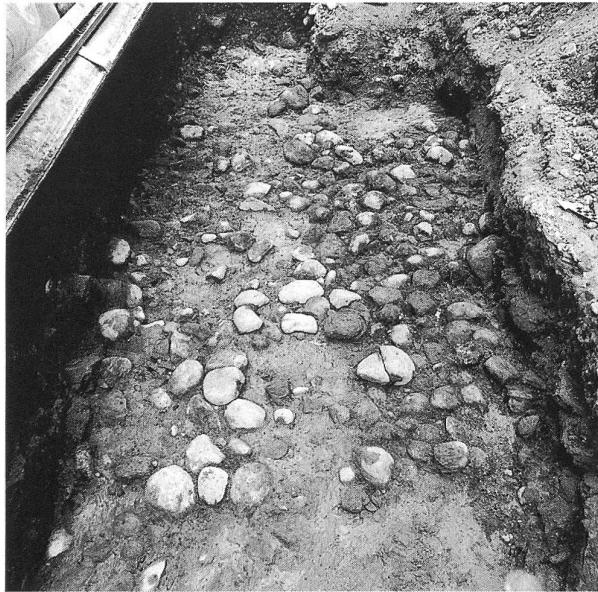
Abb. 12: Fläche G, Steinsetzung (27).

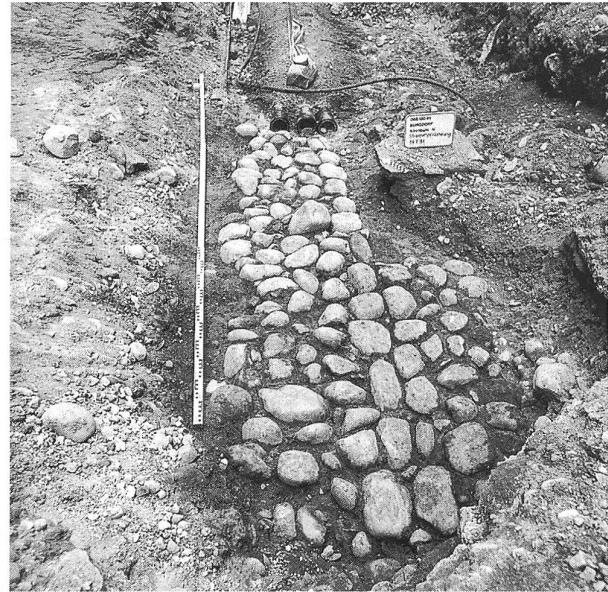
Abb. 14: Fläche G, Straßenpflasterung (29).

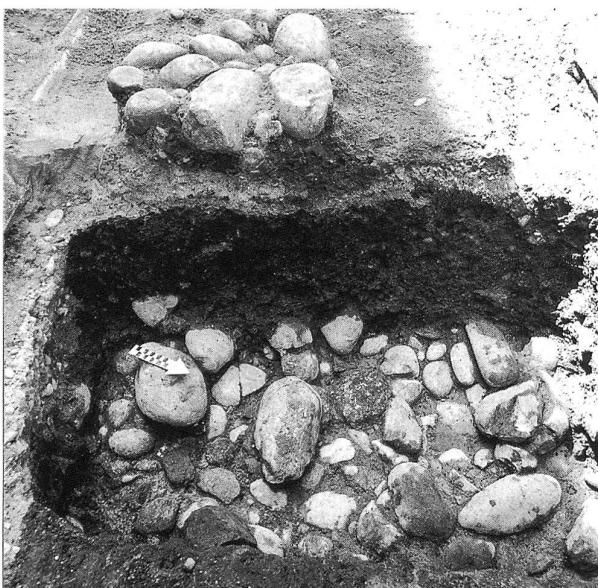
Abb. 13: Fläche G, Südwestprofil mit Brandschuttschicht (28).

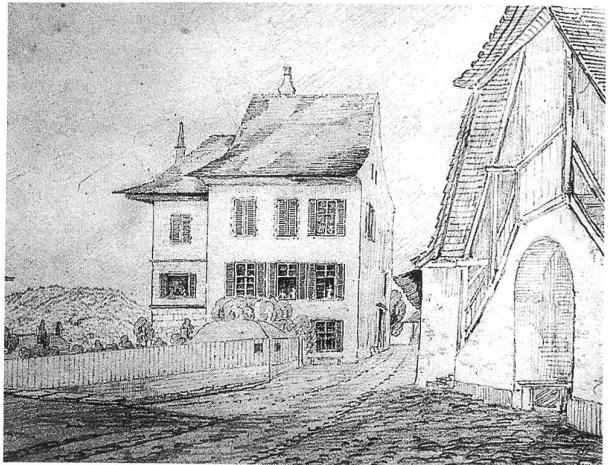
Abb. 15: Ehemaliges Beginengässchen (links). Dahinter liegt der Garten der alten Stadtkanzlei. Bleistiftzeichnung von Adolf Spiess (1810–58). Burgdorf 1839 angelegt, 14. Okt. 1845 in Basel ausgezeichnet (Burgerratskanzlei Burgdorf).

Dieses Mäuerchen ist sowohl auf dem Brouillonplan von 1842/43 als auch auf der Bleistiftzeichnung vorhanden. Weil das Beginengässchen ein derart starkes Gefälle aufwies, wurde das Terrain im Einmündungsbereich des Kirchbühls vor dem obersten Haus aufgeschüttet und mit diesem Mäuerchen gestützt (vgl. Bleistiftzeichnung).

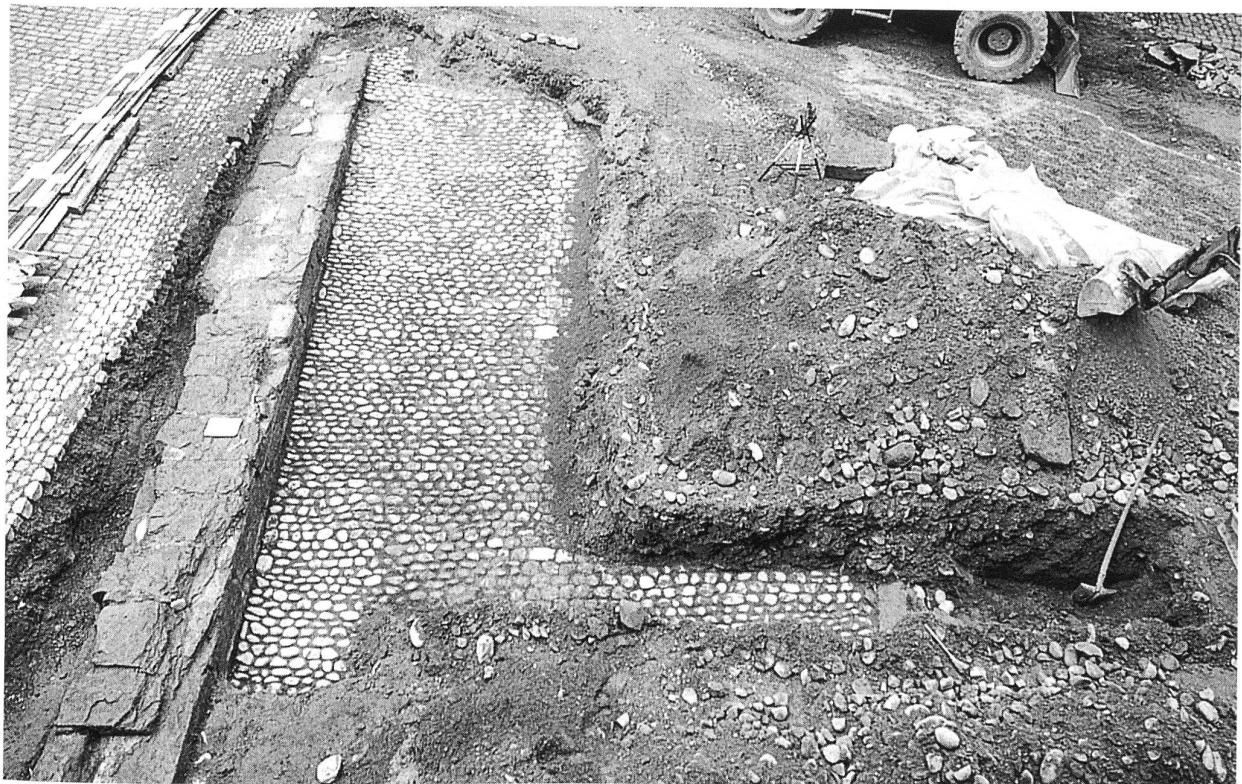
Abb. 16: Fläche N, Mauer (32) mit Pflasterung (35).

Vor der Nordwestecke des heutigen Stadtpolizeigebäudes (Kirchbühl 21) kam, direkt unter dem Strassenkoffer, eine 95 cm breite, lagig aufgebaute Sandsteinquadermauer zum Vorschein. Die grossformatigen, behauenen Sandsteinquader (90 x 50 x 30 cm) wiesen Zangenlöcher auf, und die Fugen waren nicht nur mit Mörtel, sondern auch mit Backsteinen, Ziegeln und Kieseln gefüllt. Die Mauer war auf einer Länge von rund zehn Metern erhalten. Auf dem Brouillonplan von 1842/43 ist diese Mauer noch vorhanden. Dank einer erhaltenen Bleistiftzeichnung von Adolf Spiess von 1845 (Abb. 15) darf die Mauer als Gartenmauer mit einer aufgesetzten Bretterverschalung interpretiert werden. Diese begrenzte den Garten der alten Stadtkanzlei.

Der gepflasterte Gassenraum war rund 4,7 m breit und wies im erfassten Bereich ein Gefälle von rund 18% auf. Die unbehauenen Kieselsteine der Pflasterung wurden sorgfältig in Querbahnen zur Mauer verlegt. In der Mitte,

das heisst 2,1 m von der Mauer entfernt, befand sich eine etwa 55 cm breite Wasserrinne. In diesem Bereich wiesen die Bollensteine einen «Kopfschlag» auf. Auf der Nordostseite war die ehemalige Beginengasse durch ein Mäuerchen begrenzt, dessen Fundament wir in einem Sondierschlitz erfassten.

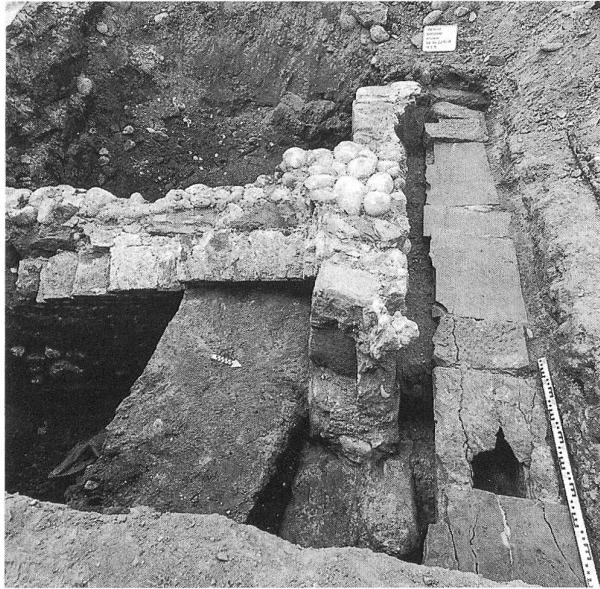
Abb. 17: Sandsteinkanal (37) vor Fläche M.

Auf dem Gesamtplan wurde deutlich, dass die sechs auf der Schattseite des Kirchbühls erfassten Sandsteinkanalfragmente zusammen einen durchlaufenden Kanal bilden. Dieser Kanal läuft – im Abstand von etwa 4 Metern – ungefähr parallel entlang der Hausfassaden Nr. 23 bis 13 und wird im folgenden als «Sammler» bezeichnet. Vor der Marktlade zweigt dieser «Sammler» in den grossen Abwasserkanal ab, der in der Marktladengrabung erfasst wurde<sup>23</sup>. Der «Sammler» besteht aus etwa 40 cm breiten unteren Werkstücken mit einer U-förmig ausgeschroteten Rinne von etwa 20 cm. Die Sandsteindeckplatten sind mit
