Artikel: Burgdorf, Kirchbühl : die archäologischen Beobachtungen während der

Werkleitungserneuerungen von 1991

Burgdorf, Kirchbühl. Die archäologischen Beobachtungen während der Werkleitungserneuerungen von 1991

Regula Glatz, Daniel Gutscher

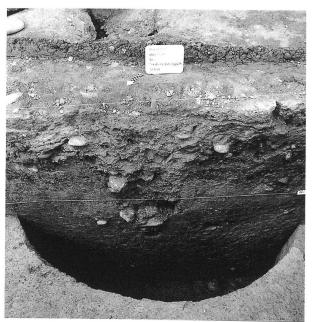
Abb. 6: Grube (5), Ansicht nach Süden.

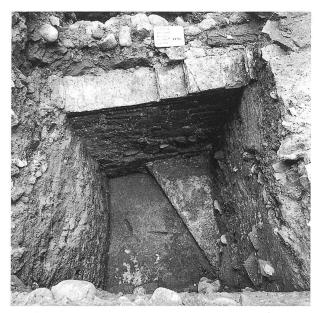
Abb. 8: Fläche M, Haus VIII, Mauer (17) und Mörtelschicht (23).

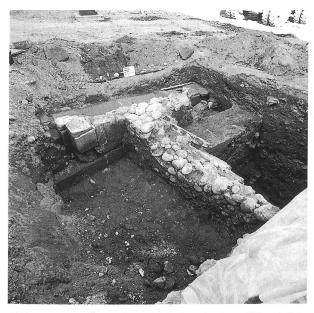
Abb. 9: Fläche M, Übersicht gegen Norden mit Mauer (17) und (24).

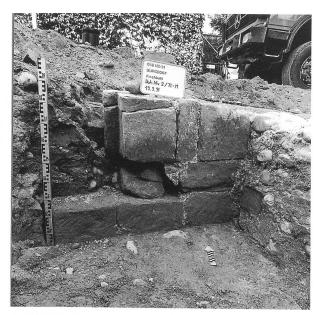
Abb. 10: Fläche M, Haus IX, Mauer (24).

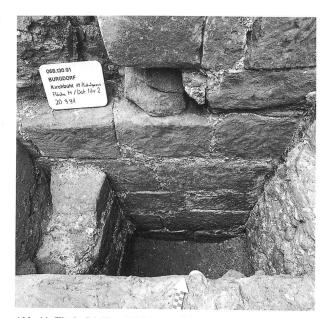
Abb. 11: Fläche M, Haus IX, Mauern (24) und (25).

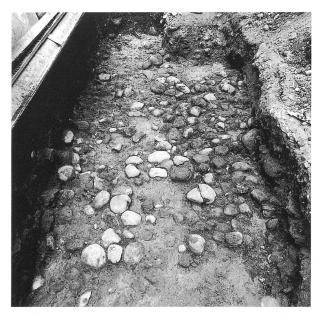
Abb. 12: Fläche G, Steinsetzung (27).

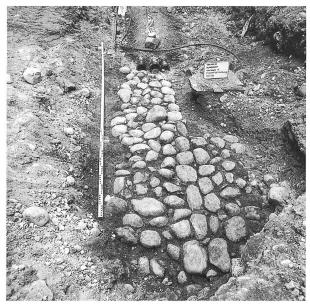
Abb. 14: Fläche G, Strassenpflästerung (29).

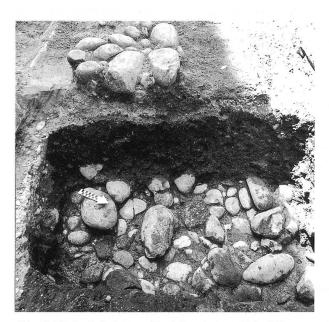
Abb. 13: Fläche G, Südwestprofil mit Brandschuttschicht (28).

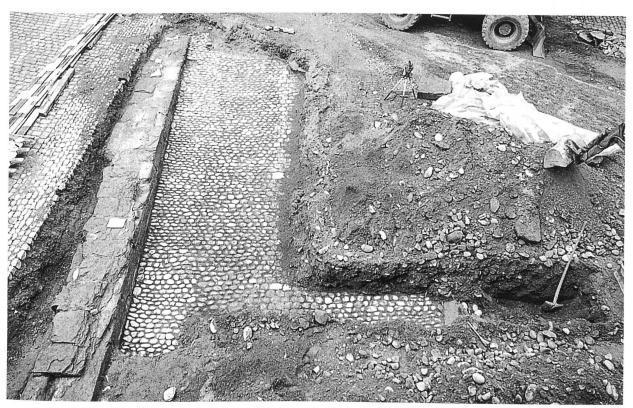
Abb. 16: Fläche N, Mauer (32) mit Pflästerung (35).

Der gepflästerte Gassenraum war rund 4,7 m breit und wies im erfassten Bereich ein Gefälle von rund 18% auf. Die unbehauenen Kieselsteine der Pflästerung wurden sorgfältig in Querbahnen zur Mauer verlegt. In der Mitte,

das heisst 2,1 m von der Mauer entfernt, befand sich eine etwa 55 cm breite Wasserrinne. In diesem Bereich wiesen die Bollensteine einen «Kopfschlag» auf. Auf der Nordostseite war die ehemalige Beginengasse durch ein Mäuerchen begrenzt, dessen Fundament wir in einem Sondierschlitz erfassten.

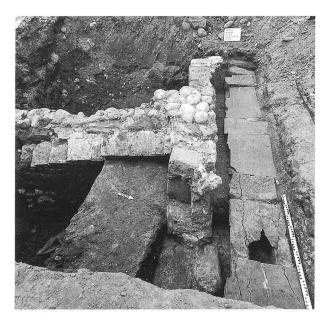
Abb. 17: Sandsteinkanal (37) vor Fläche M.

Auf dem Gesamtplan wurde deutlich, dass die sechs auf der Schattseite des Kirchbühls erfassten Sandsteinkanalfragmente zusammen einen durchlaufenden Kanal bilden. Dieser Kanal läuft – im Abstand von etwa 4 Metern – ungefähr parallel entlang der Hausfassaden Nr. 23 bis 13 und wird im folgenden als «Sammler» bezeichnet. Vor der Marktlaube zweigt dieser «Sammler» in den grossen Abwasserkanal ab, der in der Marktlaubengrabung erfasst wurde²³. Der «Sammler» besteht aus etwa 40 cm breiten unteren Werkstücken mit einer U-förmig ausgeschroteten Rinne von etwa 20 cm. Die Sandsteindeckplatten sind mit
