**Artikel:** Burgdorf, Kirchbühl : die archäologischen Beobachtungen während der Werkleitungserneuerungen von 1991

# Burgdorf, Kirchbühl. Die archäologischen Beobachtungen während der Werkleitungserneuerungen von 1991

Regula Glatz, Daniel Gutscher

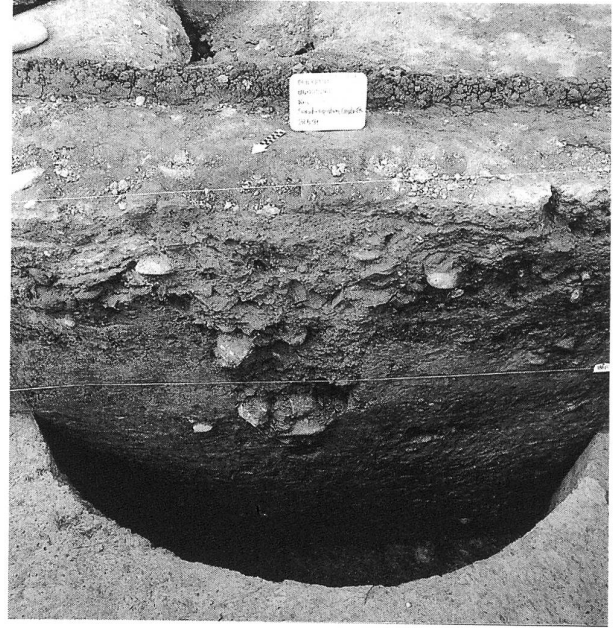
Abb. 6: Grube (5), Ansicht nach Süden.

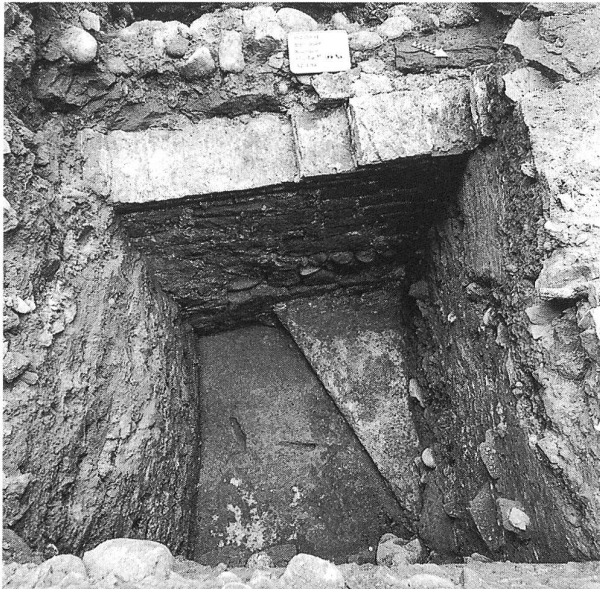
Abb. 8: Fläche M, Haus VIII, Mauer (17) und Mörtelschicht (23).

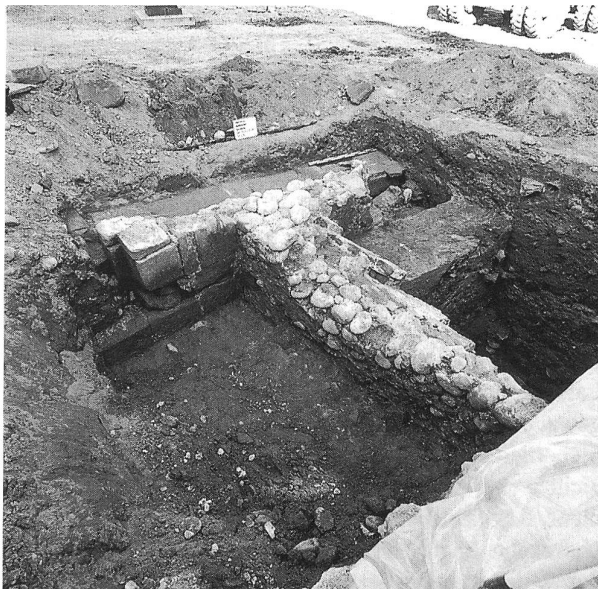
Abb. 9: Fläche M, Übersicht gegen Norden mit Mauer (17) und (24).

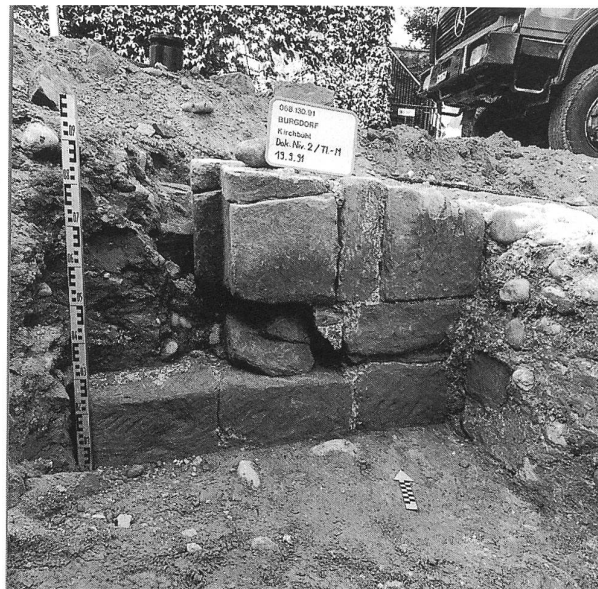
Abb. 10: Fläche M, Haus IX, Mauer (24).

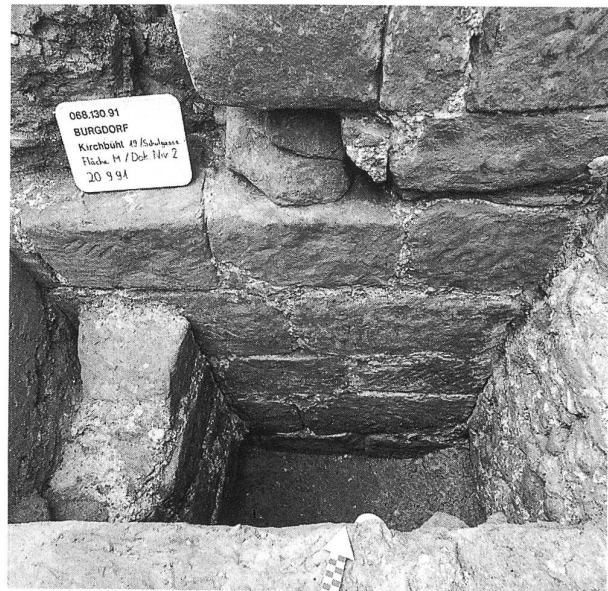
Abb. 11: Fläche M, Haus IX, Mauern (24) und (25).

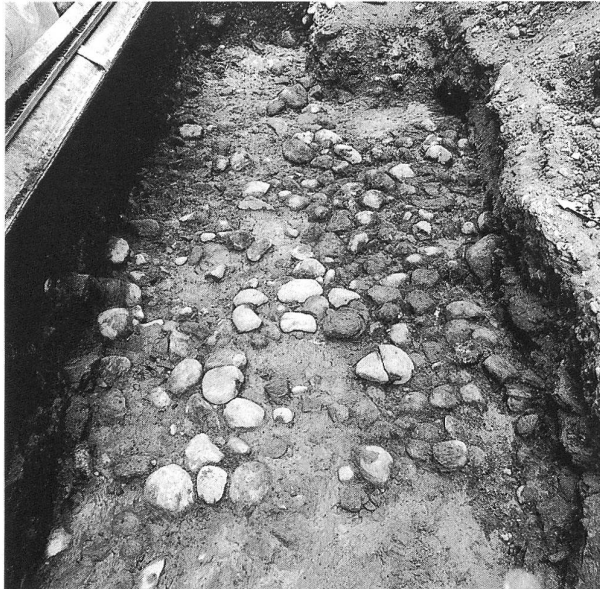
Abb. 12: Fläche G, Steinsetzung (27).

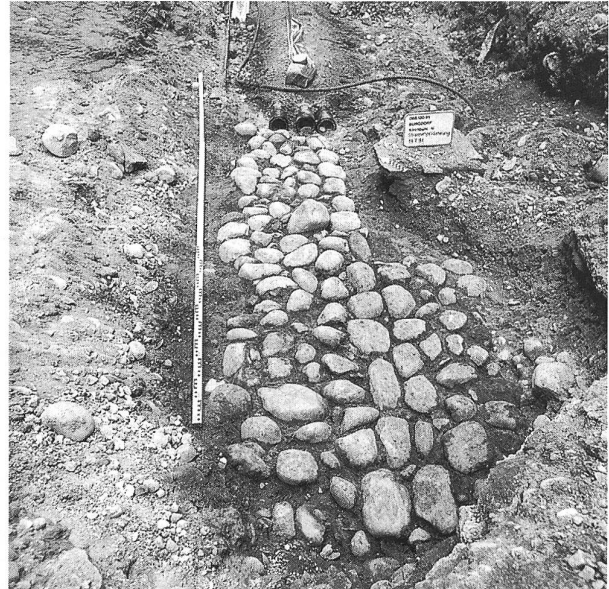
Abb. 14: Fläche G, Strassenpflasterung (29).

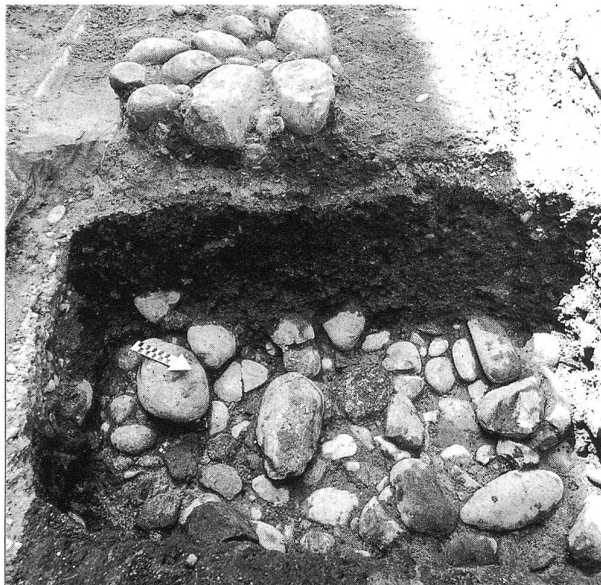
Abb. 13: Fläche G, Südwestprofil mit Brandschuttschicht (28).

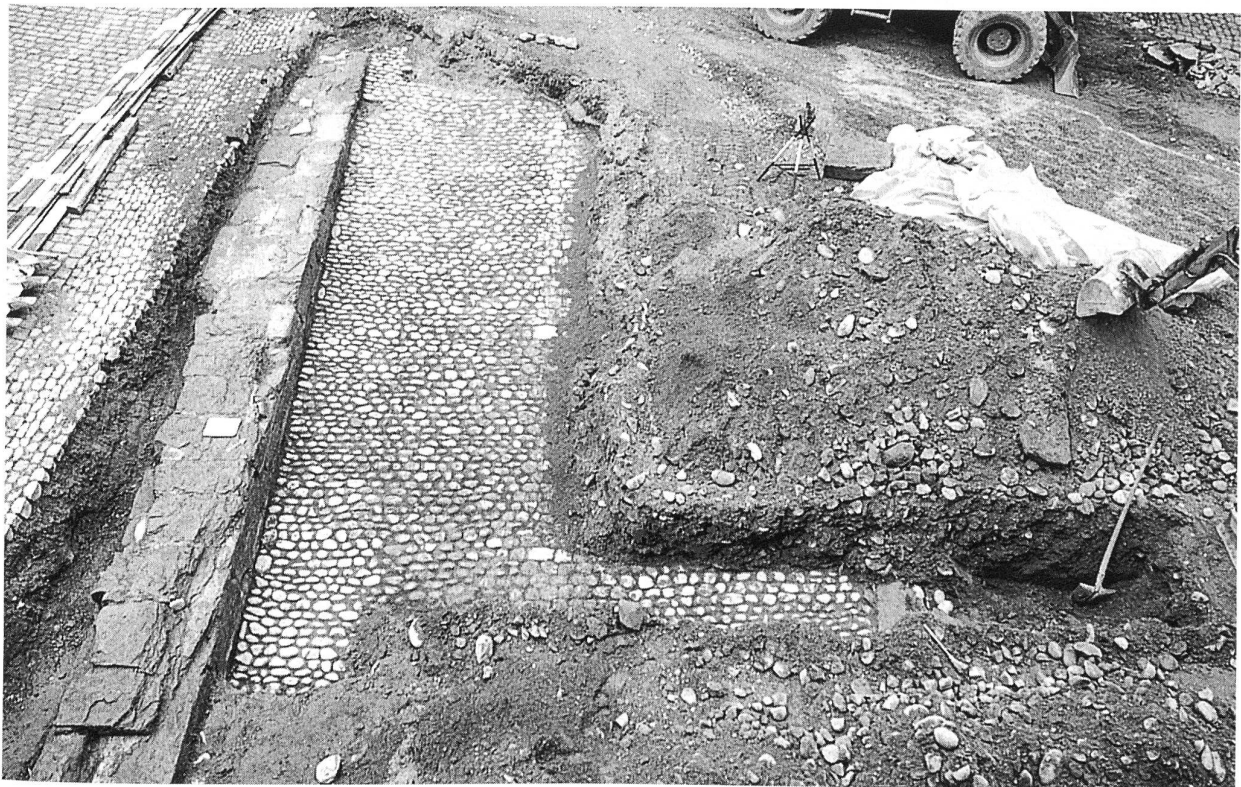
Abb. 16: Fläche N, Mauer (32) mit Pflasterung (35).

Der gepflästerte Gassenraum war rund 4,7 m breit und wies im erfassten Bereich ein Gefälle von rund 18% auf. Die unbehauenen Kieselsteine der Pflasterung wurden sorgfältig in Querbahnen zur Mauer verlegt. In der Mitte,

das heisst 2,1 m von der Mauer entfernt, befand sich eine etwa 55 cm breite Wasserrinne. In diesem Bereich wiesen die Bollensteine einen «Kopfschlag» auf. Auf der Nordostseite war die ehemalige Beginengasse durch ein Mäuerchen begrenzt, dessen Fundament wir in einem Sondierschlitz erfassten.
