Orpund, ehemaliges Prämonstratenserstift Gottstatt (heutige Pfarrkirche). Die Ergebnisse der archäologischen Forschungen von 1991 und 1995

Peter Eggenberger und Gabriele Keck¹

Ergebnisse der archäologischen Untersuchungen

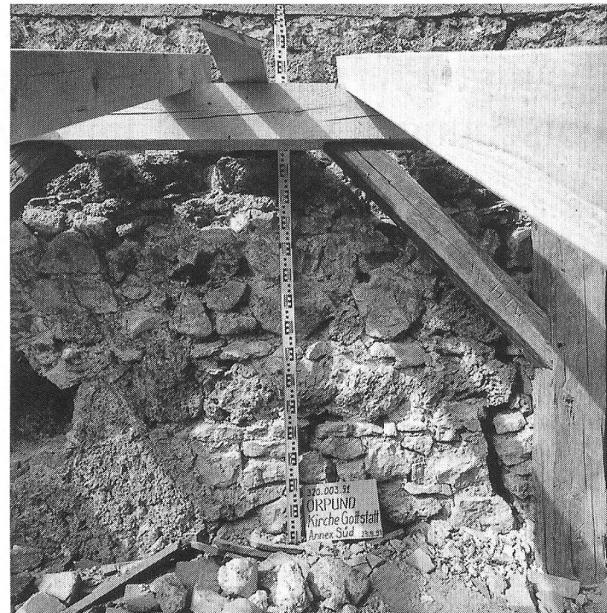
Abb. 3: Mauerwerk der Kirche (Südmauer Obergaden).

steinblöcke sowie einzelne Kiesel mischen (Abb. 3). Die Steine sind teils plattig, teils quadrat- bis rechteckförmig zugerichtet. Sie sind zumeist faust- bis kopfgross, messen aber vereinzelt bis zu 30 x 50 cm. Der grau-weiße Kalkmörtel ist mit Sand und Kieselchen grob gemagert. Zwei grössere Sandsteinquader weisen Behauspuren der im Stich geführten Zahnmutter auf. Aus ihrer Form geht nicht hervor, ob es sich um wiederverwendete Hausteine eines älteren, abgebrochenen Bauwerks oder um Ausschuss aus der Bauzeit der Mauer handelt. Das Gesims (6) unterhalb der Fenster ist aus Tuffstein gefügt. Der sicherlich ursprüngliche Verputz hat sich weitgehend erhalten (Abb. 4 und 13).

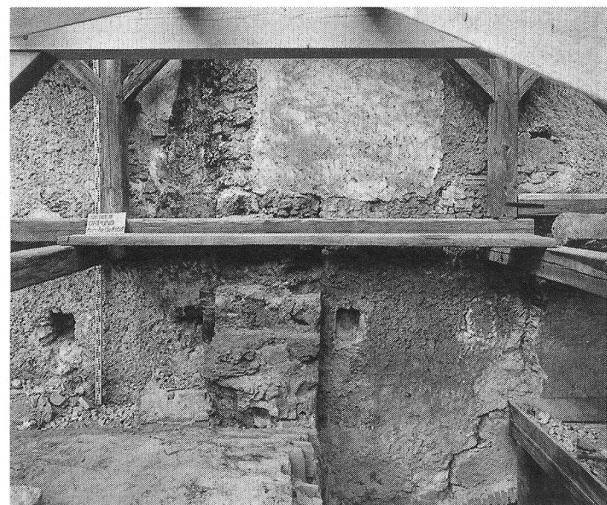
Abb. 4: Der mittlere der drei abgebrochenen Stützpfeiler.

Die Südmauer ist durch drei im Abstand von 6,25 m eingebundene Pfeiler (5) gegliedert, die aber nur noch aufgrund ihrer Abbruchverletzung lokalisiert und rekonstruiert werden können (Abb. 4 und 12). Der Verputz reicht bis an die aus grossen Tuffsteinquadern gefügten, 90 cm starken Pfeiler, die hingegen nicht verputzt gewesen zu sein scheinen. Wie weit sie über die Wandflucht vorstanden, ist schwierig zu ermitteln; der östliche ragt heute am Fuss um 40 cm vor, kann aber zurückgeschrötert worden sein. Wahrscheinlich betrug die Tiefe jedoch weniger als die 1,20 m der Pfeiler an der Nordfassadenmauer (Abb. 20). Wie diese befinden sich die Pfeiler auf der Südseite an denjenigen Stellen, wo im Innern der Kirche die Rippengewölbe der vier Langhausjoche ansetzen. Sie verstärken an den Fassadenmauern diese statisch stärker beanspruchten Punkte.

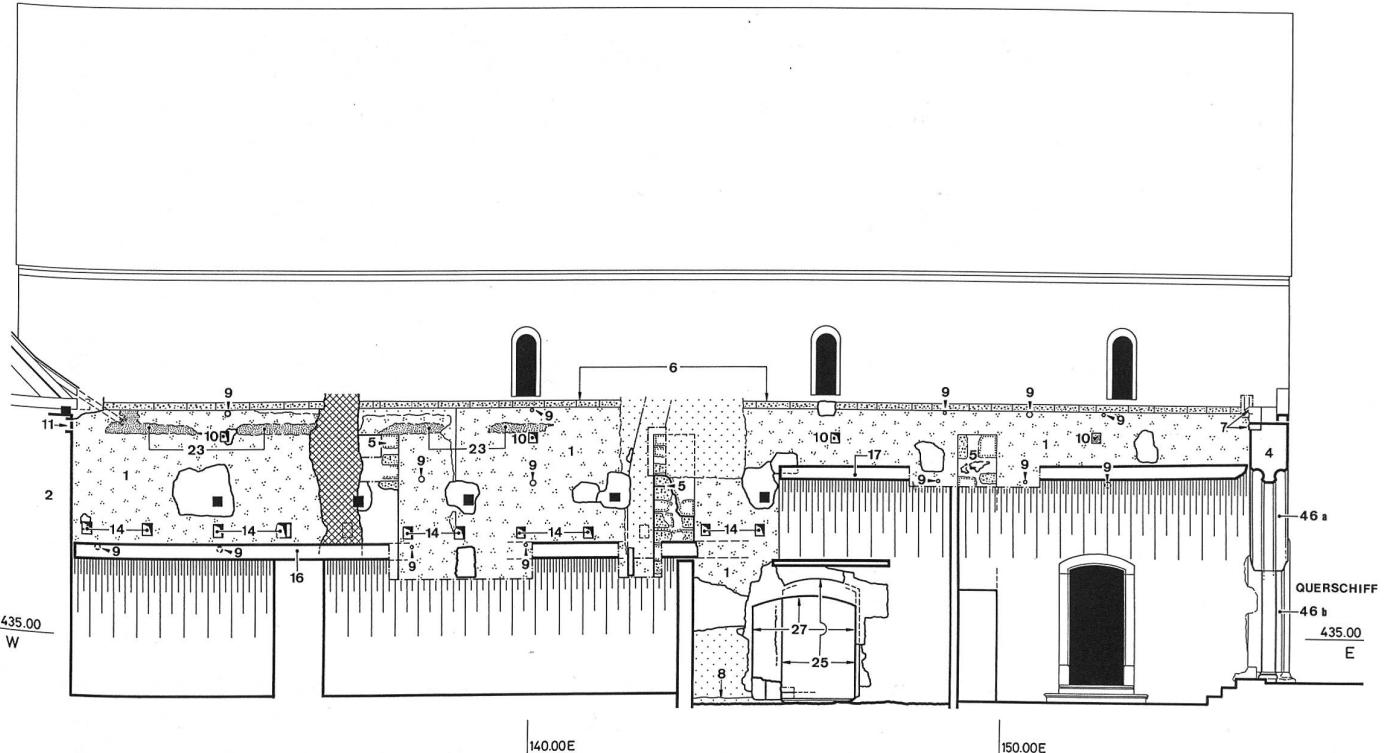
Abb. 5: Südmauer der Kirche. M. 1:150.

Der untersuchte Bereich der Kirche bildet einen Teil der Südmauer (1) des Langhauses (Abb. 5). Gegen oben wird er durch ein Gurtgesims (6) begrenzt, das wenig unter den drei Fenstern der Hochmauer liegt, gegen unten weitgehend durch die Gewölbe (16, 17) des niederen, durch ein Pultdach gedeckten Gebäudes, das die Kirche auf der Südseite begleitet. Dieses ist heute in vier Räume unterteilt. Einzig im – von Westen gezählt – dritten Raum ist die Fassade der Kirche bis auf das Niveau des Bodens sichtbar. Der wenig über diesem vorhandene Vorsprung (8) von 10 cm kann auf das üblicherweise breitere Fundament hindeuten.

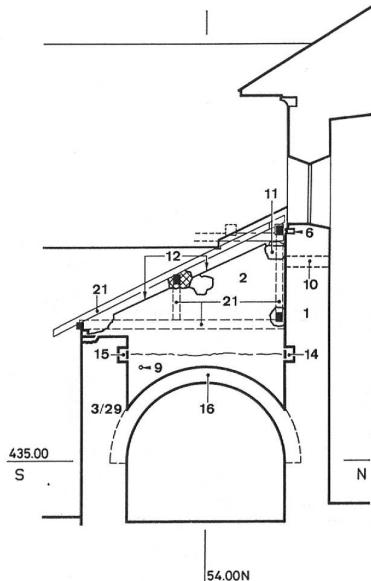
Abb. 6: Westliche Quermauer. M. 1:150.

Das Mauerwerk der Quermauern, die den Dachraum des Nebengebäudes gegen Osten und Westen abschliessen, war zwischen den Gewölben (16, 17) und der Dachfläche sichtbar (Abb. 6 und 8). Die westliche Mauer (2) steht im

Verband mit der Südmauer (1) der Kirche und ist damit gleichzeitig entstanden. Der Verputz zieht nahtlos von der Süd- auf die Westmauer, die gegen die südliche Mauer (3/29) des Nebengebäudes gesetzt ist. Sie greift sogar auf deren Mauerkrone über (Abb. 6 und 7). Es entsteht an dieser Stelle der Eindruck, die Fassadenmauer (3/29) habe bestanden, als die Südmauer (1) der Kirche und die damit verbundene Westmauer (2) errichtet worden sind.

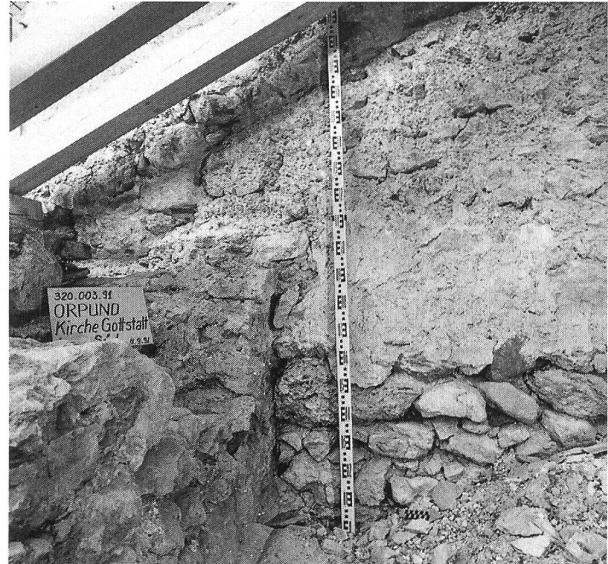
Abb. 7: Die westliche Stirnmauer des Nebengebäudes ist gegen dessen Südmauer gesetzt.

dors dürften die Balken als Räfen auf einer Wandpfette aufgelegen und weit über diese hinausgereicht haben (Abb. 15). Entsprechend der rekonstruierten Dachneigung, die um 25° betrug, verläuft die erhaltene ursprüngliche Mauerkrone (12) der Westmauer (2) des Ganges; sie ist für das heutige, erhöhte Dach (21) aufgestockt worden. Im Gegensatz zur Ostmauer, wo ein Gesims (7) erhalten ist, fehlt dieses an der Westmauer. Hier lag die Dachhaut daher auf der Mauerkrone auf, die noch erkennbar ist (Abb. 7).

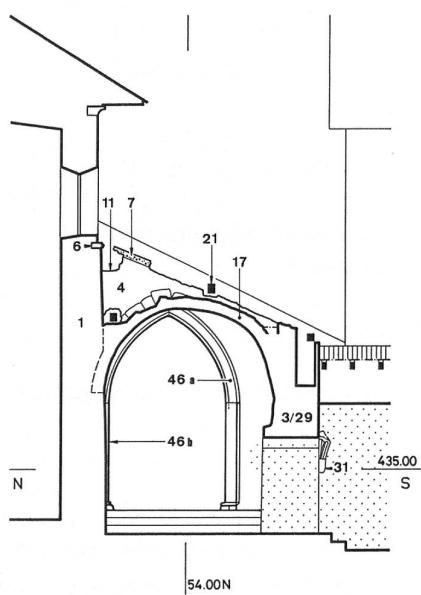
Abb. 8: Östliche Quermauer. M. 1:150.

Auf der Ostseite hingegen stösst die Kirchenmauer (1) gegen die Stirnmauer (4) und muss folglich nachträglich erbaut worden sein (Abb. 8). Das Mauerwerk der Quermauer ist demjenigen der Kirche sehr ähnlich. In ihm ist auf der Westseite ein gekehltes Gesims (7) einbezogen, das vom Gurtgesims (6) der Kirchenmauer an schräg gegen unten geneigt ist (Abb. 9). Es deutet auf das Pultdach eines geplanten Gebäudeteils hin, der auf der Westseite der Quermauer anschliessen und niedriger sein sollte als die Hochmauer des Schifffes. An dieser Stelle dienen Gesimse als Wasserschlag, der das Regenwasser vom undichten Dachanschluss fernzuhalten hatte. In die Ostmauer eingebunden sind die Bogensteine der gebrochenen Arkade (46a), die sich unter dem Gesims öffnet. Der Bogen ist beiderseitig mit tiefen Kehlen profiliert (Abb. 10). In dem darüber sichtbaren Mauerwerk ist keine Baunaht zu sehen, die auf ein nachträgliches Einsetzen hinwiese. Der Sandstein ist mit der Zahnlfläche behauen. Die Beziehung zwischen der Ostmauer (4) und der Südmauer (3/29) des Nebengebäudes, das die Kirche begleitet, konnte nicht abgeklärt werden. An der einzusehenden Berührungsstelle auf dem Niveau der Mauerkrone fehlt originales Mauerwerk.

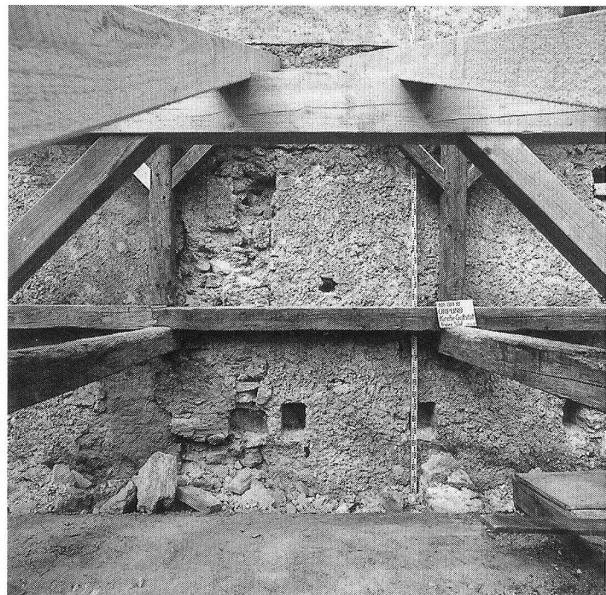
Abb. 12: Kirchenmauer mit Löchern der Konsolen und Deckenbalken, westlicher Stützpfiler.

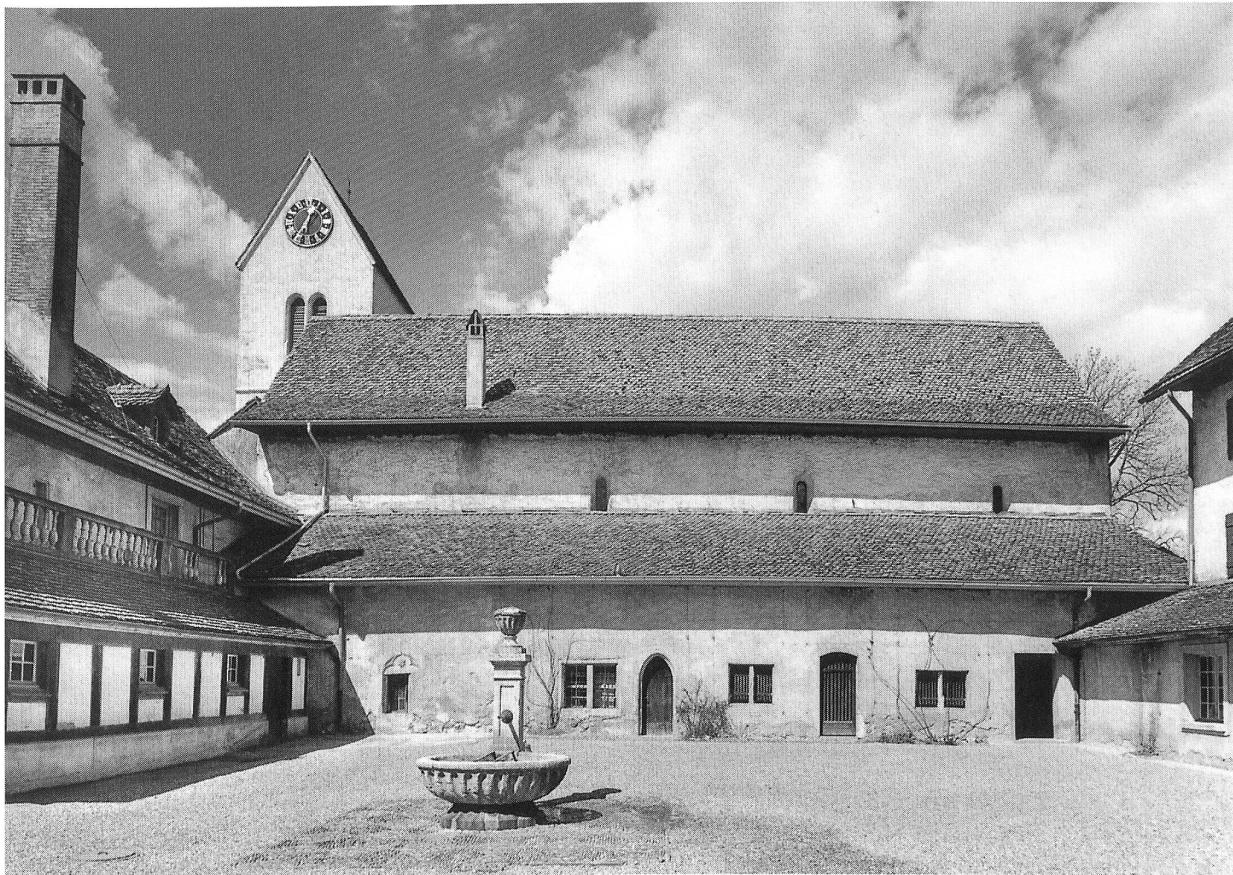
Abb. 13: Südseite der Kirche mit Nebengebäude (vor der Restaurierung).

Runde Löcher (9), in denen teils noch Fragmente von Ästen erhalten sind, weisen auf das Auslegergerüst hin (Abb. 13).⁸ Es können drei Gerüstgänge von 1,30 bis 1,50 m Höhe rekonstruiert werden. Die aus der Mauerflucht herausragenden Hebel, die einen Durchmesser von nur 8 cm besitzen, sind in einem kürzesten Abstand von 1,75 m eingemauert. Man sägte sie während der von oben nach unten ausgeführten Verputzarbeit ab und überdeckte sie mit Verputzmörtel.

Das Nebengebäude auf der Südseite des Langhauses erweckt den Eindruck, einst das südliche Seitenschiff einer Basilika gebildet zu haben (Abb. 2 und 13). An keiner Stelle der Kirchenmauer (1) ist jedoch ein Hinweis zu erkennen, dass es einst mit der Kirche in Verbindung gestanden hätte. Arkaden beispielsweise, die vielfach bei

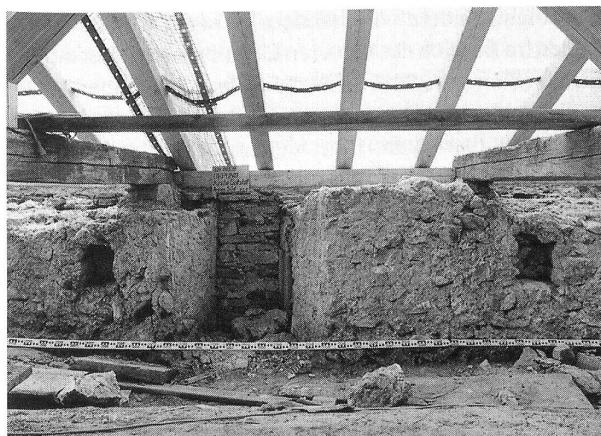
Abb. 14: Korridormauer mit Löchern der Deckenbalken.

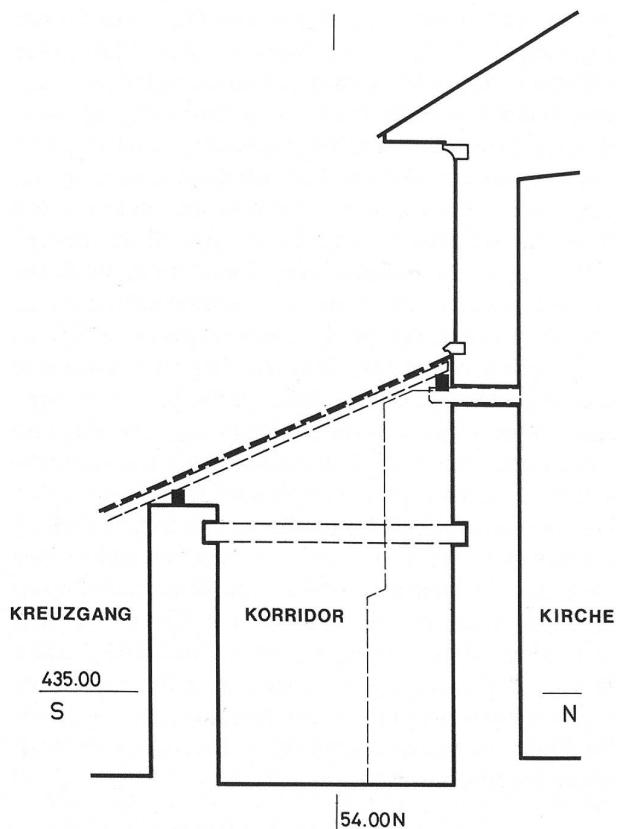
Abb. 15: Rekonstruktion von Dach und Deckenbalken des Korridors.
M. 1:150.

Die vorgelegte Rekonstruktion der Dach- und Deckenkonstruktion hat einen störenden Nachteil: Die Deckenbalken lagen tiefer als der Scheitel des Bogens (46a) in der Ostmauer (4), so dass dessen Öffnung geschnitten wurde und in den Dachraum reichte. Wir haben aber gesehen, dass diese Arkade vor der Kirchenmauer (1) und vielleicht auch vor der Gangmauer (3/29) entstanden ist, an denen sich diese Konstruktionen ablesen lassen. Beim Bau der östlichen Quermauer war jedoch trotz des höheren Bogen scheitels nicht ein höheres Dach über demjenigen Raum geplant, auf den sich die Arkade westseits öffnen sollte. Das als Wasserschlag für das Dach vorgesehene Gesims (7) entspricht nämlich der Höhe und Neigung des schliesslich ausgeführten Daches; diese wurden ja vom Gurtgesims (6) der Kirchenmauer übernommen. Als man die Arkadenmauer hochzog, muss deshalb mit einer Eindekuung des westlich geplanten Raumes gerechnet worden sein, die sowohl der Höhe des Bogens als auch des wenig darüber verlaufenden Gesimses entsprechen sollte. Dies hätte nur mittels eines Gewölbes erreicht werden können, dessen Scheitel zwischen Arkade und Gesims gelegen hätte. Damit wäre der Bogen einerseits vollständig in den Innenraum des vorgesehenen westlichen Raumes einbezogen worden, und die auf den Gewölberücken gelegten Dachbalken wären unter das Gesims, das als Wasserschlag diente, zu liegen gekommen.

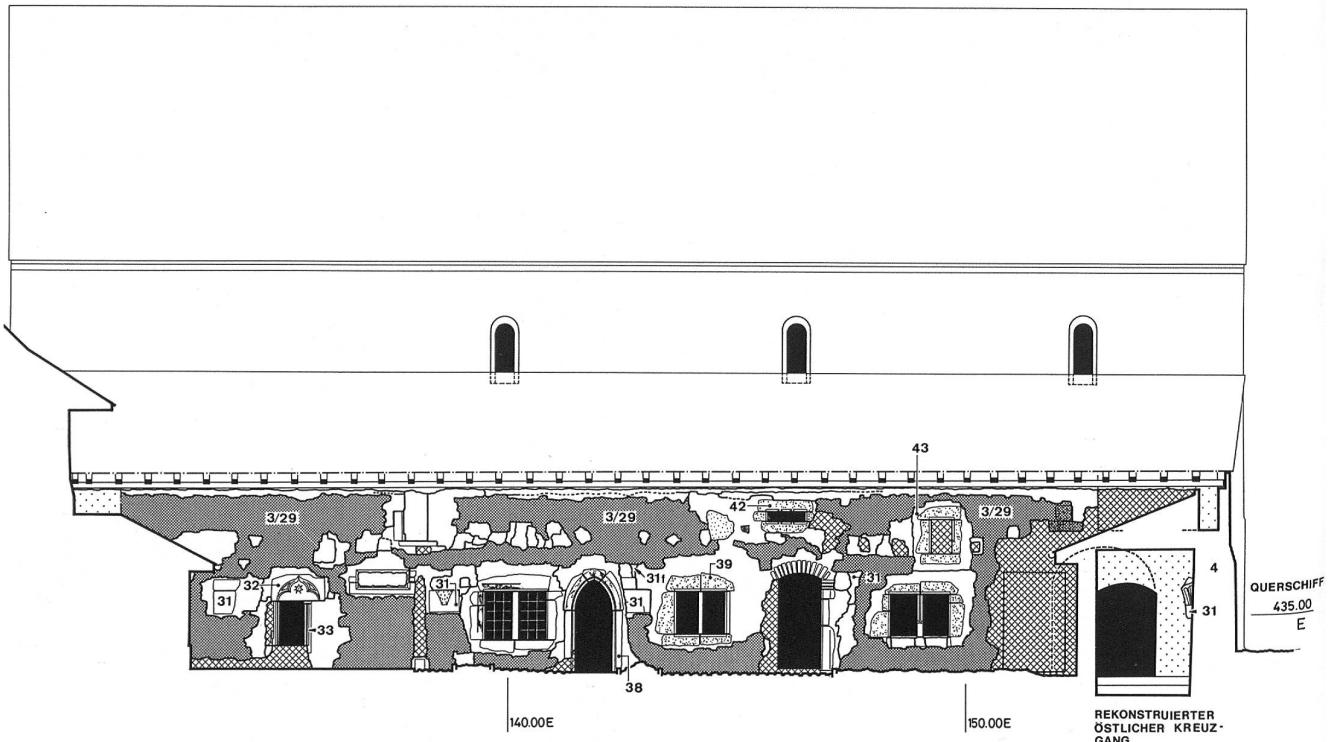
Abb. 16: Fassade der südlichen Korridormauer. M. 1:150.

An der Mauer (3/29) des Korridors können ebenfalls keine – später vermauerten – Arkaden festgestellt werden, die in dieser Lage auf einen Kreuzgang hindeuteten (Abb. 16); keine einzige Öffnung gehört zum ursprünglichen Bestand. Stein- und Mörtelcharakter (Abb. 11) gleichen demjenigen sowohl der Kirchenmauer (1, Abb. 3) und der Westmauer (2) als auch der Ostmauer (4). Auf der Innenseite hat sich ursprünglicher Verputz in gleicher Qualität wie an diesen Mauern erhalten (Abb. 14). Das Mauerwerk der bisher besprochenen Gebäudeteile unterscheidet sich nicht signifikant.

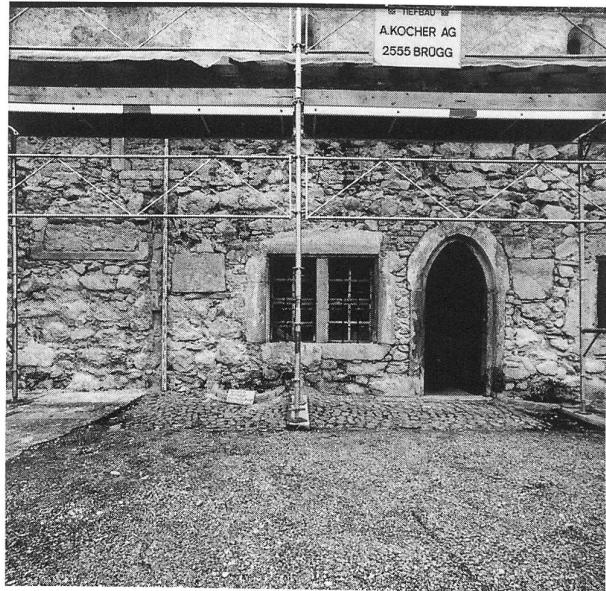
Abb. 17: Fassade der südlichen Korridormauer. Die grossen Sandsteinblöcke bilden die Überreste des zurückgeschroteten Gewölbeansatzes des Kreuzgangs.

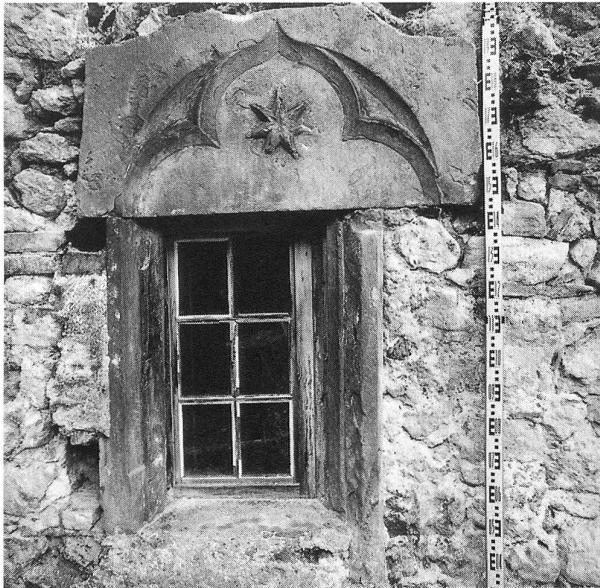
Abb. 18: Fassade der südlichen Korridormauer. Wiederverwendeter Fenstersturz mit Blendbogen.

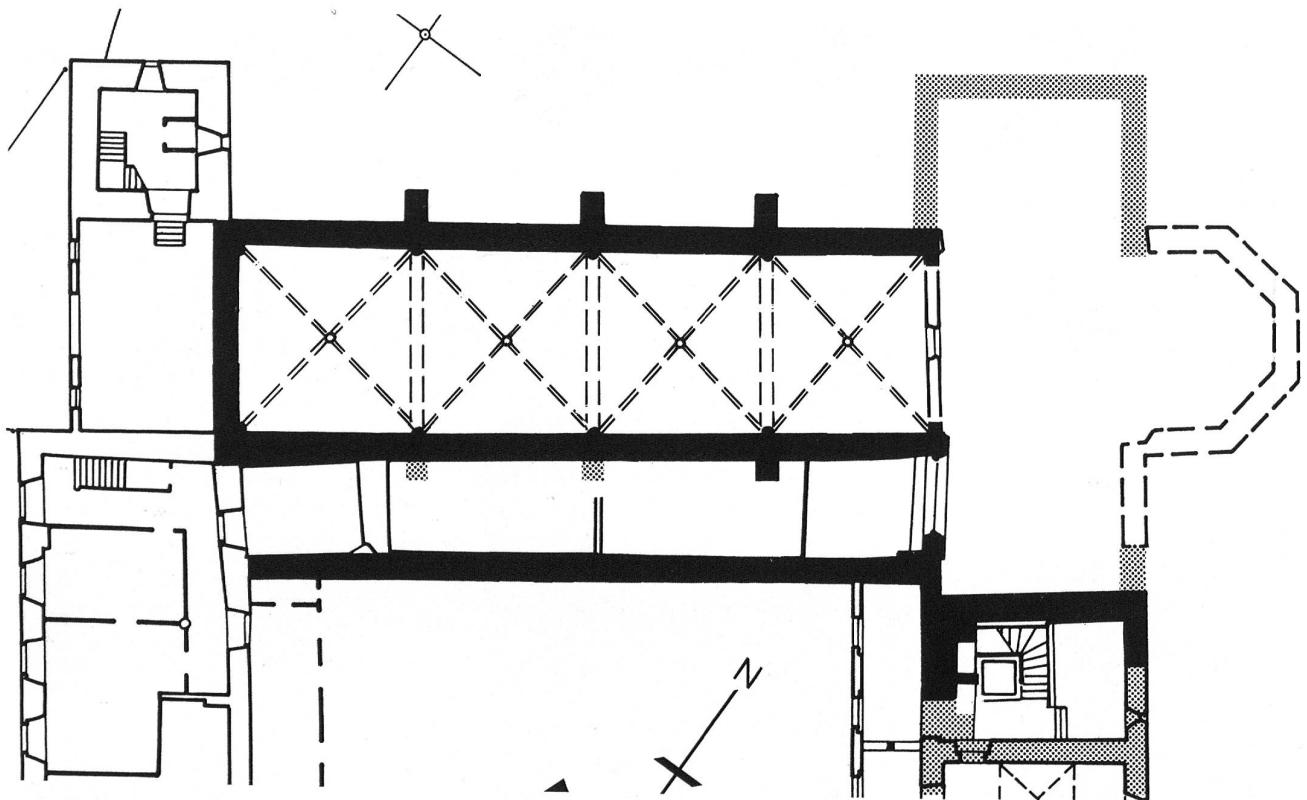
Abb. 21: Rekonstruktion des hypothetischen Grundrisses der Stiftskirche Gottstatt. M. 1:250.

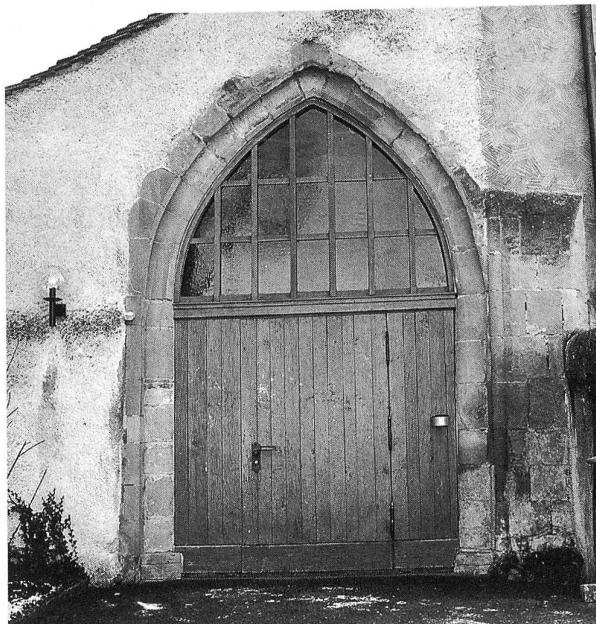
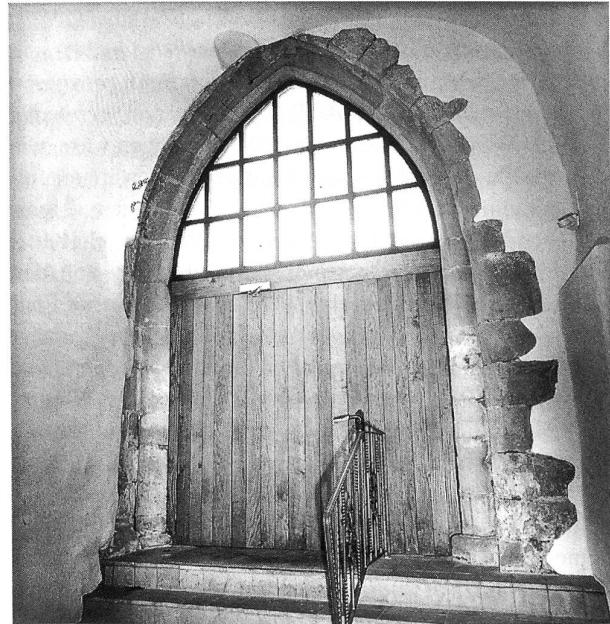
Abb. 24: Arkade in der Ostmauer des Korridors, Ostseite (Aussenseite).

Abb. 25: Arkade in der Ostmauer des Korridors, Westseite (Innenseite).

An der Arkade (46a) in der Ostmauer des Korridors bietet sich eine Möglichkeit, das Baugeschehen, in dem diese Mauer des Chores entstanden ist, bezüglich eines älteren Bestandes abzugrenzen (Abb. 24 und 25). Der aus Sandstein gearbeitete Unterbau (46b) der nördlichen Bogenlaibung passt in keiner Weise zum Bogen (46a) selbst. Der Rundstab, der wohl einen Gewölbedienst bildete und an der heutigen Kirche nur an dieser Stelle vorkommt, findet keine Fortsetzung; die Arkade ist von dieser Vorgabe unabhängig. Zudem scheint der Sandsteinsockel des schiffseitigen Mauerstücks durch die Bogenlaibung durchschnitten worden zu sein. Das Mauerwerk aus rötlich-grünen Sandsteinqaudern, die schwach sichtbaren, flächenähnlichen Behau aufweisen (original?), formt die Laibung eines älteren Durchgangs, der sich wie dessen Nachfolger von der Chorzone, wahrscheinlich vom südlichen Querhausarm, gegen Westen öffnete. An dieser vorderhand einzigen erkenntlichen Stelle kann jüngerer Bestand auf denjenigen einer älteren Anlage gepropft worden sein. Ob es sich beim älteren um die vermutlich im 13. Jahrhundert errichtete Gründungsanlage und/oder den vielleicht im beginnenden 14. Jahrhundert vorgenommenen Umbau handelt, lässt sich an der wenigen erhaltenen Substanz allerdings nicht ablesen.

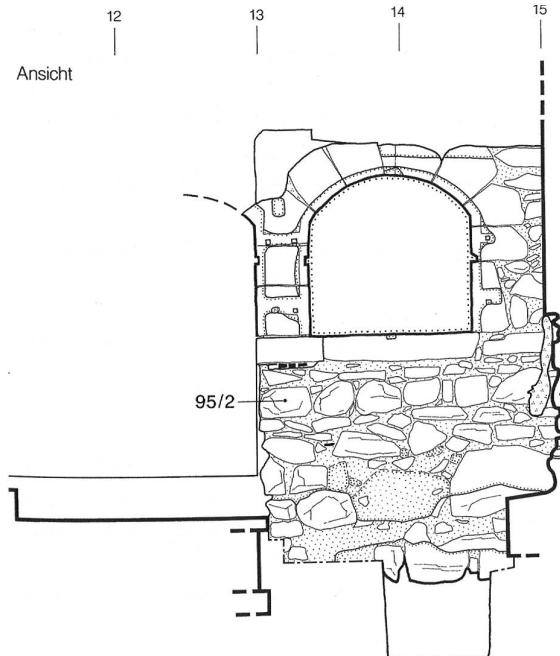
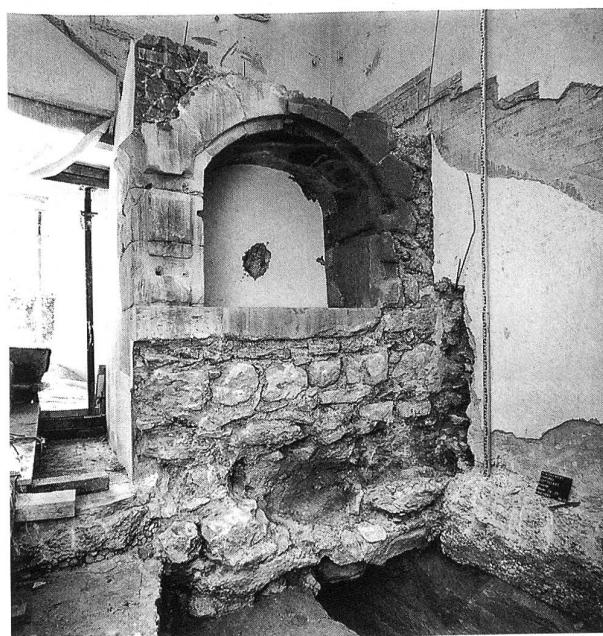
Abb. 26: Östlicher Konventflügel. Westmauer mit Wandkasten. M. 1:50.

Zapflöcher für ein zweiflügeliges Türchen vorhanden. An den Gewänden weisen Schubrinnen auf einen hölzernen Zwischenboden hin. Es handelt sich um einen Wandkasten. Auf der Südseite ist der auf der Höhe des Bogenansatzes derjenige einer weiteren, wohl ebenfalls stichbogigen Nische zu erkennen. Da das Mauerwerk nur in der Höhe der erhaltenen Nische aus zugerichtetem Sandstein be-

Abb. 27: Östlicher Konventflügel. Westmauer mit Wandkasten.

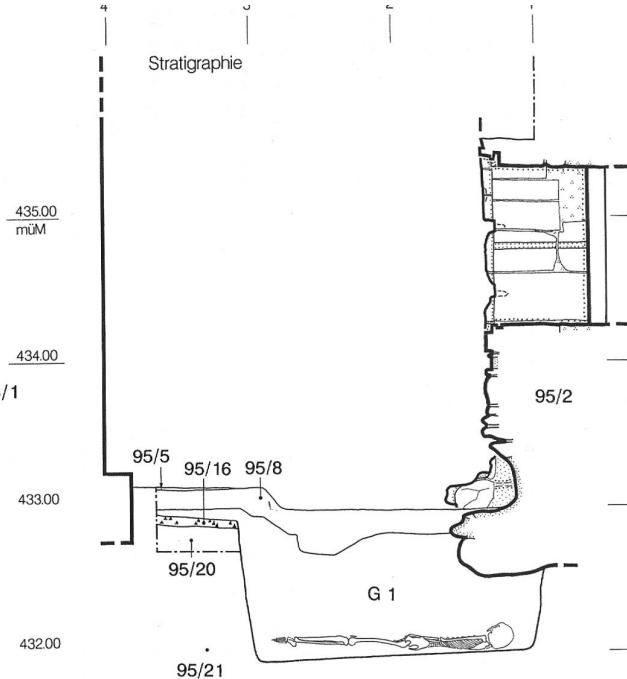
Abb. 28: Östlicher Konventflügel. Schnitt durch G 1 mit Stratigraphie gegen Süden, zwischen Westmauer und Treppenmauer. M. 1:50.

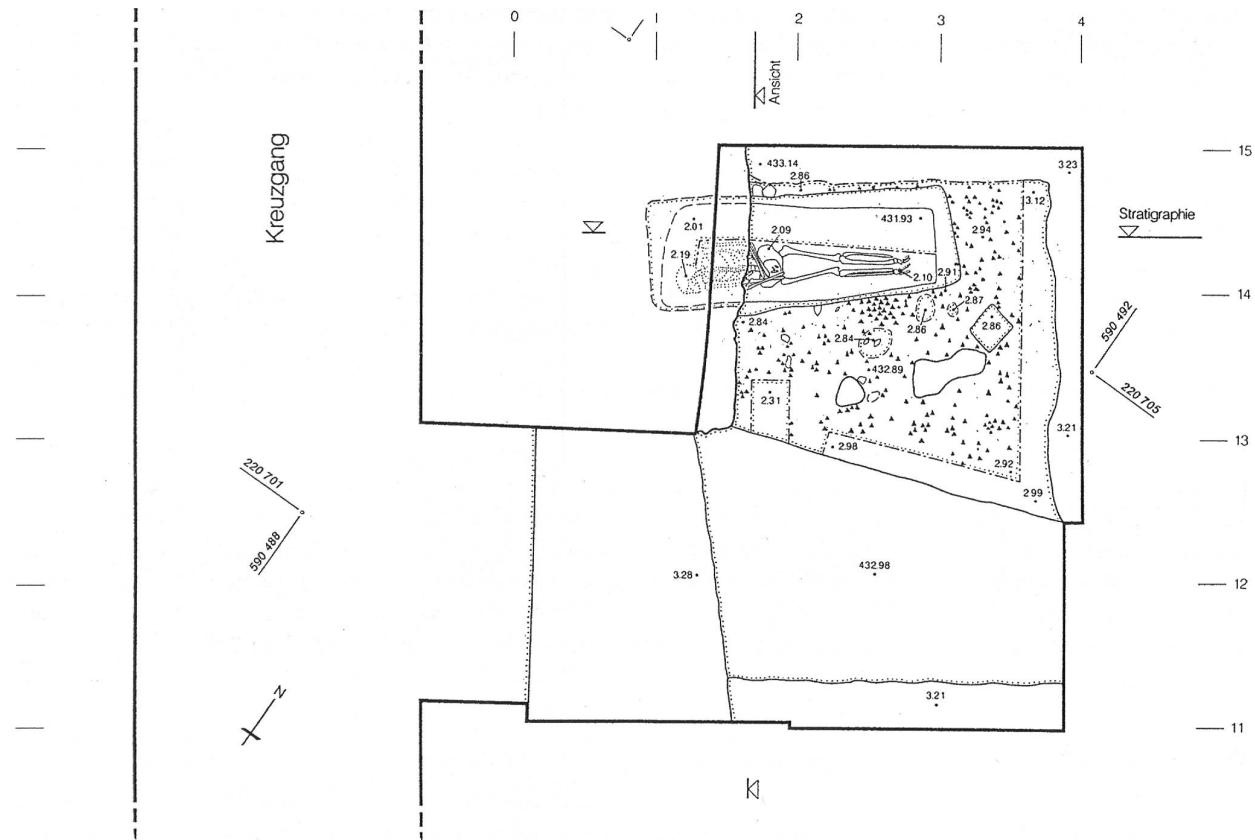
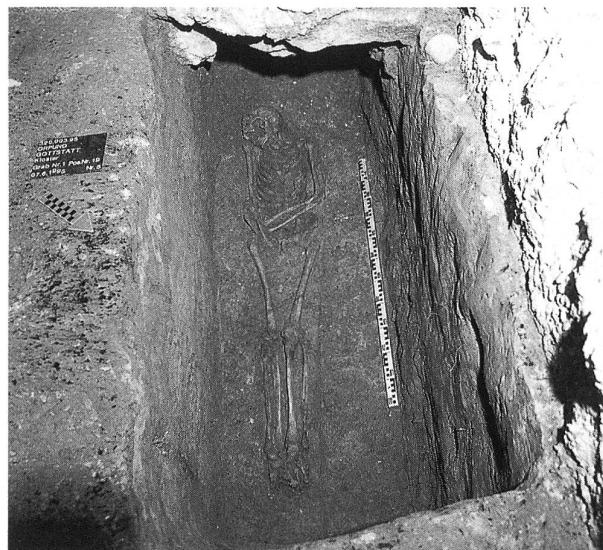
Abb. 29: Östlicher Konventflügel. Grab 1. M. 1:50.

Abb. 30: Östlicher Konventflügel. Grab 1. Blick nach Westen.

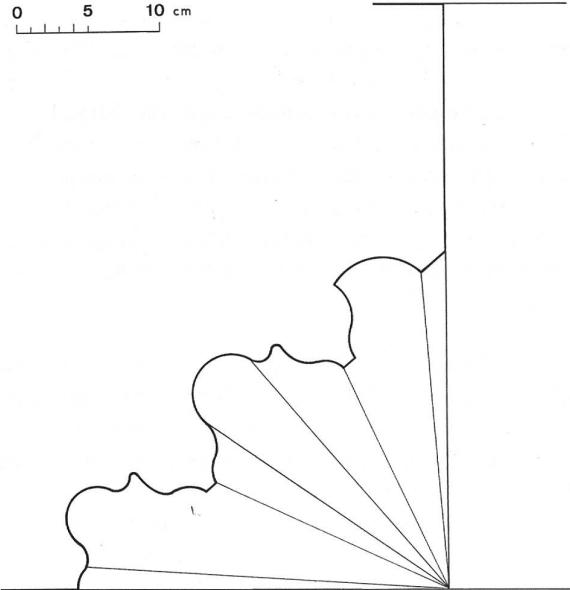
Abb. 32: Westmauer, Gewändeprofil des Portals. M. 1:5.

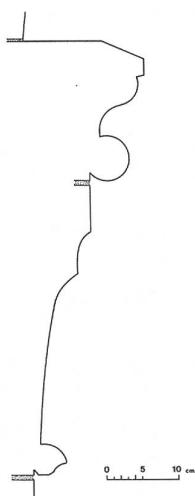
Abb. 36: Südmauer, Profil des Kapitells (zwischen 3. und 4. Joch). M. 1:10.

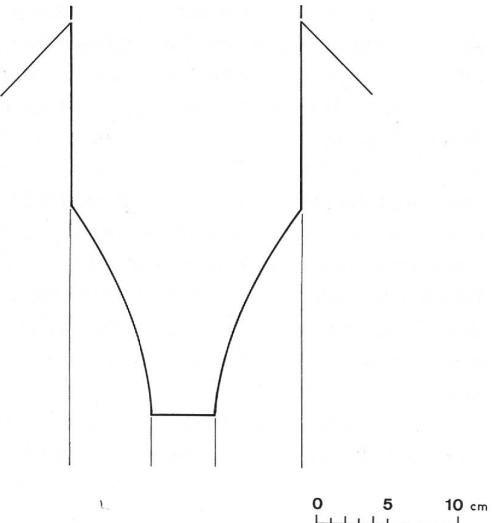
Abb. 38: Profil der Gewölberippe (über dem Kapitell zwischen 3. und 4. Joch). M. 1:5.

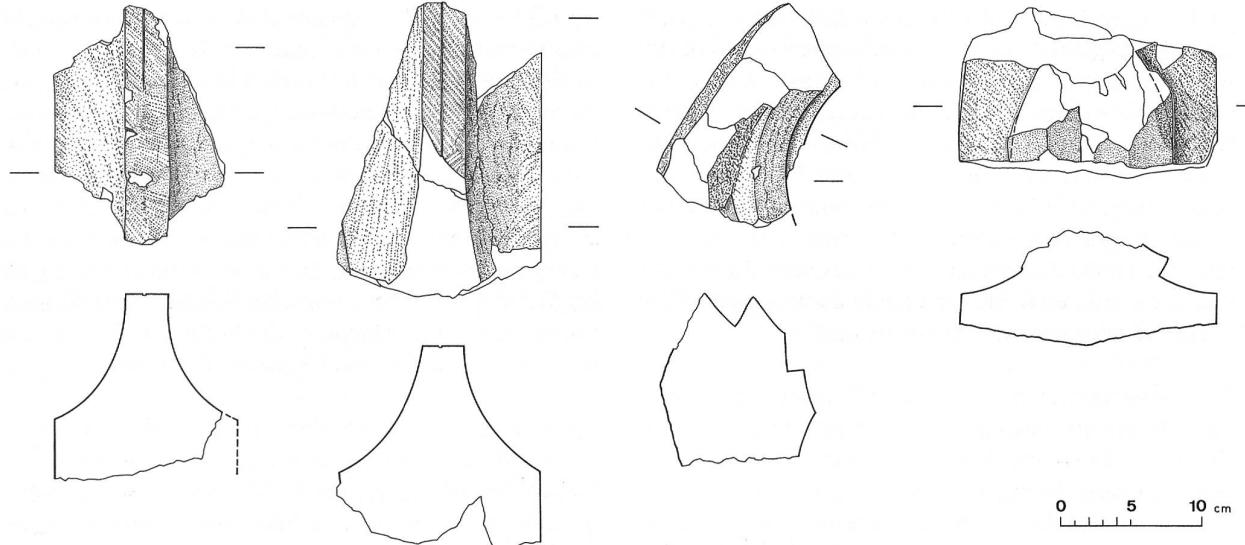
Abb. 43–46: Fragmente von Gewölberippen (43: Anfänger, Fnr. 36532; 44: Anfänger, Fnr. 36533 und 36534) und von Masswerkfenstern (45: Fnr. 36535; 46: Fnr. 36536). M. 1:5.

chen der Fundstücke mit dem Zweispitz hergestellt und stellenweise mit der Glattfläche überarbeitet wurden, sind die Sichtflächen der Kehlen und des Steges mit einer Glattfläche von etwa 40 mm Breite bearbeitet. Der Randenschlag der Kanten wurde mit einem etwa 15 mm breiten Meissel ausgeführt. Auf der Lagerfläche eingeritzte Konstruktionslinien fehlen. In der Längsachse des Steges haben die Werkstücke jeweils in der Mitte eine Anrisslinie.

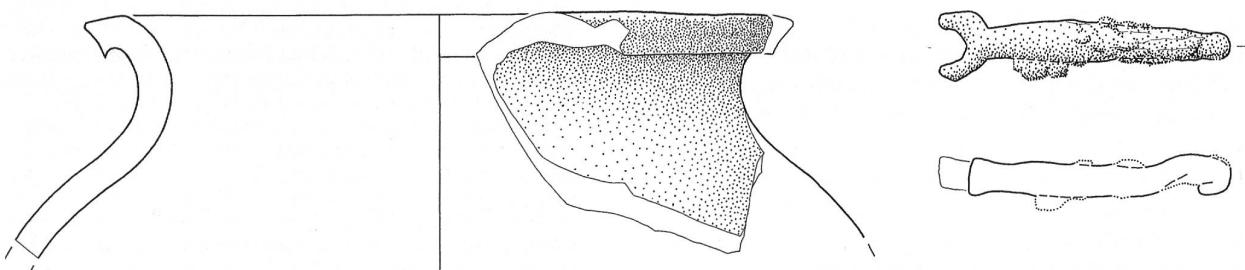
Abb. 47, 48: Fragment eines Topfes und eines Eisenriegels. M. 1:5. ER.

47 RS eines bauchigen Topfes mit schräg abgestrichenem, unterschnittenem Leistenrand. Schnell gedrehte, reduzierend hellgrau und hart gebrannte Irdeware mit feinen Glimmer- und mittelgroben Kieseinschlüssen. Schulterpartie mit feuchtem Tuch glattgestrichen. – Fnr. 46010-1. – Schicht: aus Grabeinfüllung G 1. – Zeitstellung: zweite Hälfte 13. Jahrhundert – Weitere Fragmente derselben Art: Fnr. 4611-1.
