Artikel: Orpund, ehemaliges Prämonstratenserstift Gottstatt (heutige Pfarrkirche) : die Ergebnisse der archäologischen Forschungen von 1991 und 1995

Autor: Eggenberger, Peter / Keck, Gabriele

Orpund, ehemaliges Prämonstratenserstift Gottstatt (heutige Pfarrkirche). Die Ergebnisse der archäologischen Forschungen von 1991 und 1995

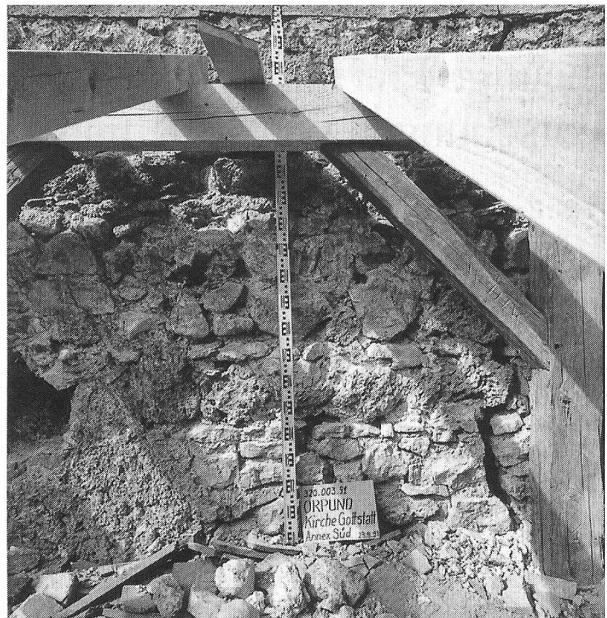
Abb. 3: Mauerwerk der Kirche (Südmauer Obergaden).

steinblöcke sowie einzelne Kiesel mischen (Abb. 3). Die Steine sind teils plattig, teils quadrat- bis rechteckförmig zugerichtet. Sie sind zumeist faust- bis kopfgross, messen aber vereinzelt bis zu 30 x 50 cm. Der grau-weiße Kalkmörtel ist mit Sand und Kieselchen grob gemagert. Zwei grössere Sandsteinquader weisen Behaupspuren der im Stich geführten Zahnfläche auf. Aus ihrer Form geht nicht hervor, ob es sich um wiederverwendete Hausteine eines älteren, abgebrochenen Bauwerks oder um Ausschuss aus der Bauzeit der Mauer handelt. Das Gesims (6) unterhalb der Fenster ist aus Tuffstein gefügt. Der sicherlich ursprüngliche Verputz hat sich weitgehend erhalten (Abb. 4 und 13).

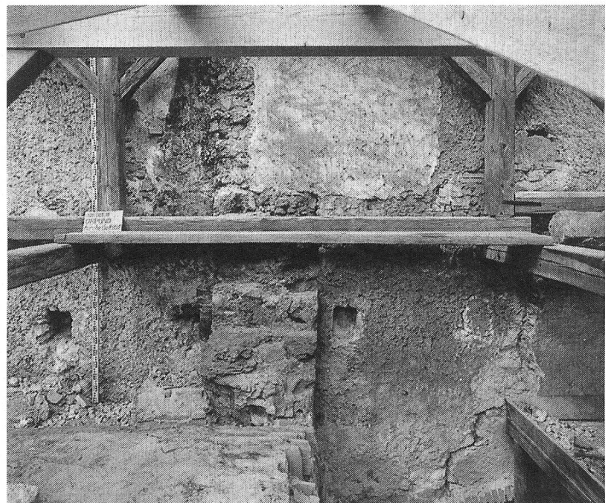
Abb. 4: Der mittlere der drei abgebrochenen Stützpfiler.

Die Südmauer ist durch drei im Abstand von 6,25 m eingebundene Pfeiler (5) gegliedert, die aber nur noch aufgrund ihrer Abbruchverletzung lokalisiert und rekonstruiert werden können (Abb. 4 und 12). Der Verputz reicht bis an die aus grossen Tuffsteinquadern gefügten, 90 cm starken Pfeiler, die hingegen nicht verputzt gewesen zu sein scheinen. Wie weit sie über die Wandflucht vorstanden, ist schwierig zu ermitteln; der östliche ragt heute am Fuss um 40 cm vor, kann aber zurückgeschrotet worden sein. Wahrscheinlich betrug die Tiefe jedoch weniger als die 1,20 m der Pfeiler an der Nordfassadenmauer (Abb. 20). Wie diese befinden sich die Pfeiler auf der Südseite an denjenigen Stellen, wo im Innern der Kirche die Rippengewölbe der vier Langhausjoche ansetzen. Sie verstärken an den Fassadenmauern diese statisch stärker beanspruchten Punkte.

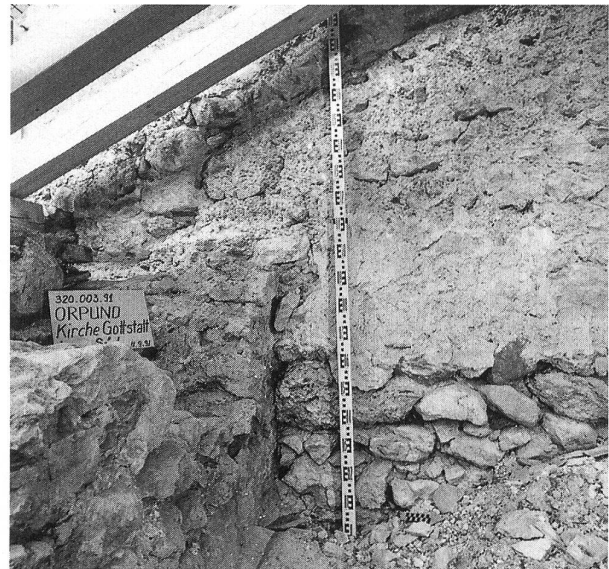
Abb. 7: Die westliche Stirnmauer des Nebengebäudes ist gegen dessen Südmauer gesetzt.

dors dürften die Balken als Rafen auf einer Wandpfette aufgelegt und weit über diese hinausgereicht haben (Abb. 15). Entsprechend der rekonstruierten Dachneigung, die um 25° betrug, verläuft die erhaltene ursprüngliche Mauerkrone (12) der Westmauer (2) des Ganges; sie ist für das heutige, erhöhte Dach (21) aufgestockt worden. Im Gegensatz zur Ostmauer, wo ein Gesims (7) erhalten ist, fehlt dieses an der Westmauer. Hier lag die Dachhaut daher auf der Mauerkrone auf, die noch erkennbar ist (Abb. 7).

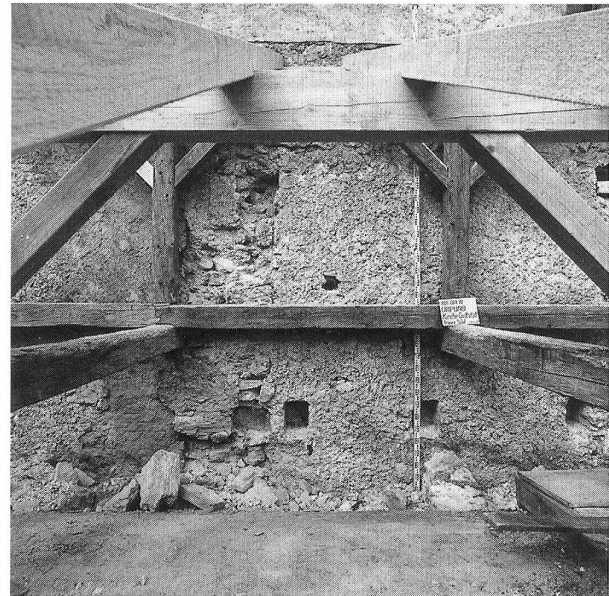
Abb. 12: Kirchenmauer mit Löchern der Konsolen und Deckenbalken, westlicher Stützpfiler.

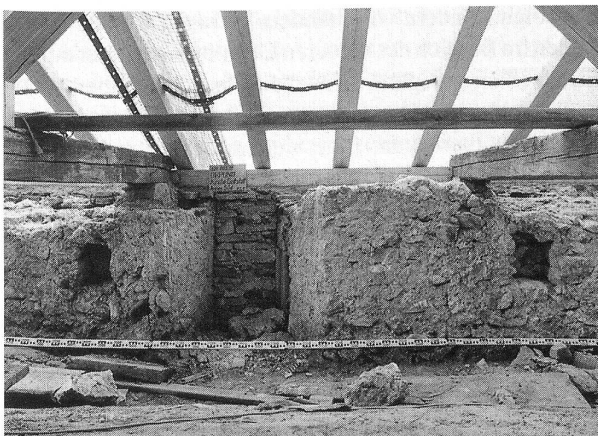
Abb. 14: Korridormauer mit Löchern der Deckenbalken.

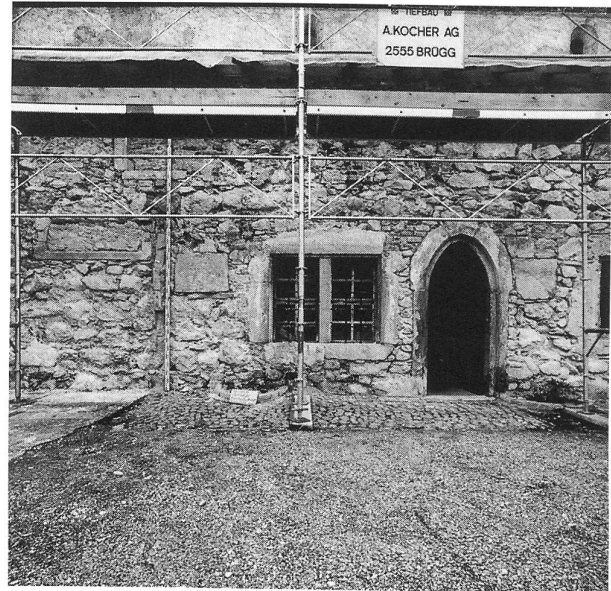
Abb. 17: Fassade der südlichen Korridormauer. Die grossen Sandsteinblöcke bilden die Überreste des zurückgeschroteten Gewölbeansatzes des Kreuzgangs.

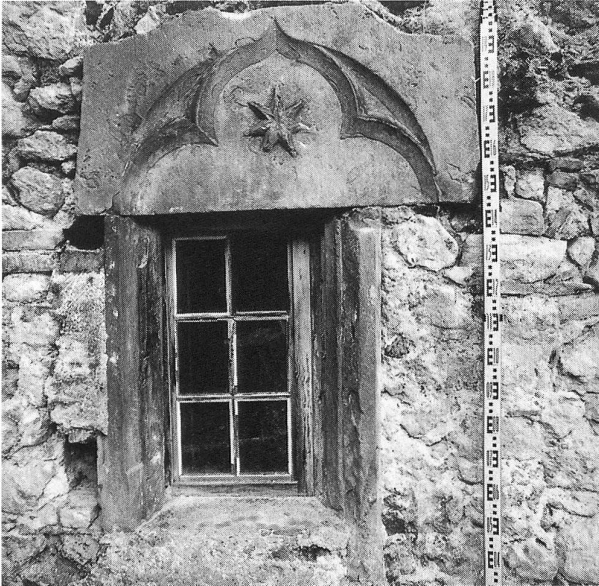
Abb. 18: Fassade der südlichen Korridormauer. Wiederverwendeter Fenstersturz mit Blendbogen.

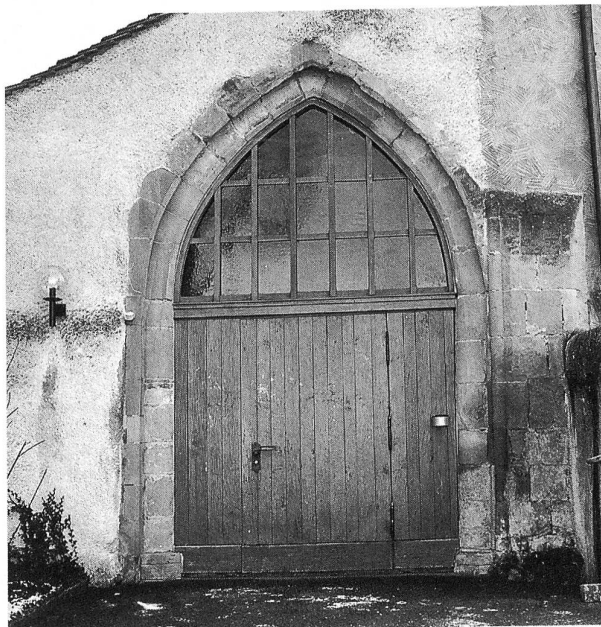
Abb. 24: Arkade in der Ostmauer des Korridors, Ostseite (Aussenseite).

An der Arkade (46a) in der Ostmauer des Korridors bietet sich eine Möglichkeit, das Baugeschehen, in dem diese Mauer des Chores entstanden ist, bezüglich eines älteren Bestandes abzugrenzen (Abb. 24 und 25). Der aus Sandstein gearbeitete Unterbau (46b) der nördlichen Bogenlaibung passt in keiner Weise zum Bogen (46a) selbst. Der Rundstab, der wohl einen Gewölbedienst bildete und an der heutigen Kirche nur an dieser Stelle vorkommt, findet keine Fortsetzung; die Arkade ist von dieser Vorgabe unabhängig. Zudem scheint der Sandsteinsockel des schiffseitigen Mauerstücks durch die Bogenlaibung durchschnitten worden zu sein. Das Mauerwerk aus rötlich-grünen Sandsteinquadern, die schwach sichtbaren, flächenähnlichen Behau aufweisen (original?), formt die Laibung eines älteren Durchgangs, der sich wie dessen Nachfolger von der Chorzone, wahrscheinlich vom südlichen Querhausarm, gegen Westen öffnete. An dieser vorderhand einzigen erkenntlichen Stelle kann jüngerer Bestand auf denjenigen einer älteren Anlage gepropft worden sein. Ob es sich beim älteren um die vermutlich im 13. Jahrhundert errichtete Gründungsanlage und/oder den vielleicht im beginnenden 14. Jahrhundert vorgenommenen Umbau handelt, lässt sich an der wenigen erhaltenen Substanz allerdings nicht ablesen.
