**Zeitschrift:** Archäologie im Kanton Bern : Fundberichte und Aufsätze = Archéologie dans le canton de Berne : chronique archéologique et textes

**Artikel:** Die Ausgrabungen in den Verhüttungsanlagen bei Trachsellaunen 1992

# Die Ausgrabungen in den Verhüttungsanlagen bei Trachsellaunen 1992

Adriano Boschetti-Maradi, Daniel Gutscher

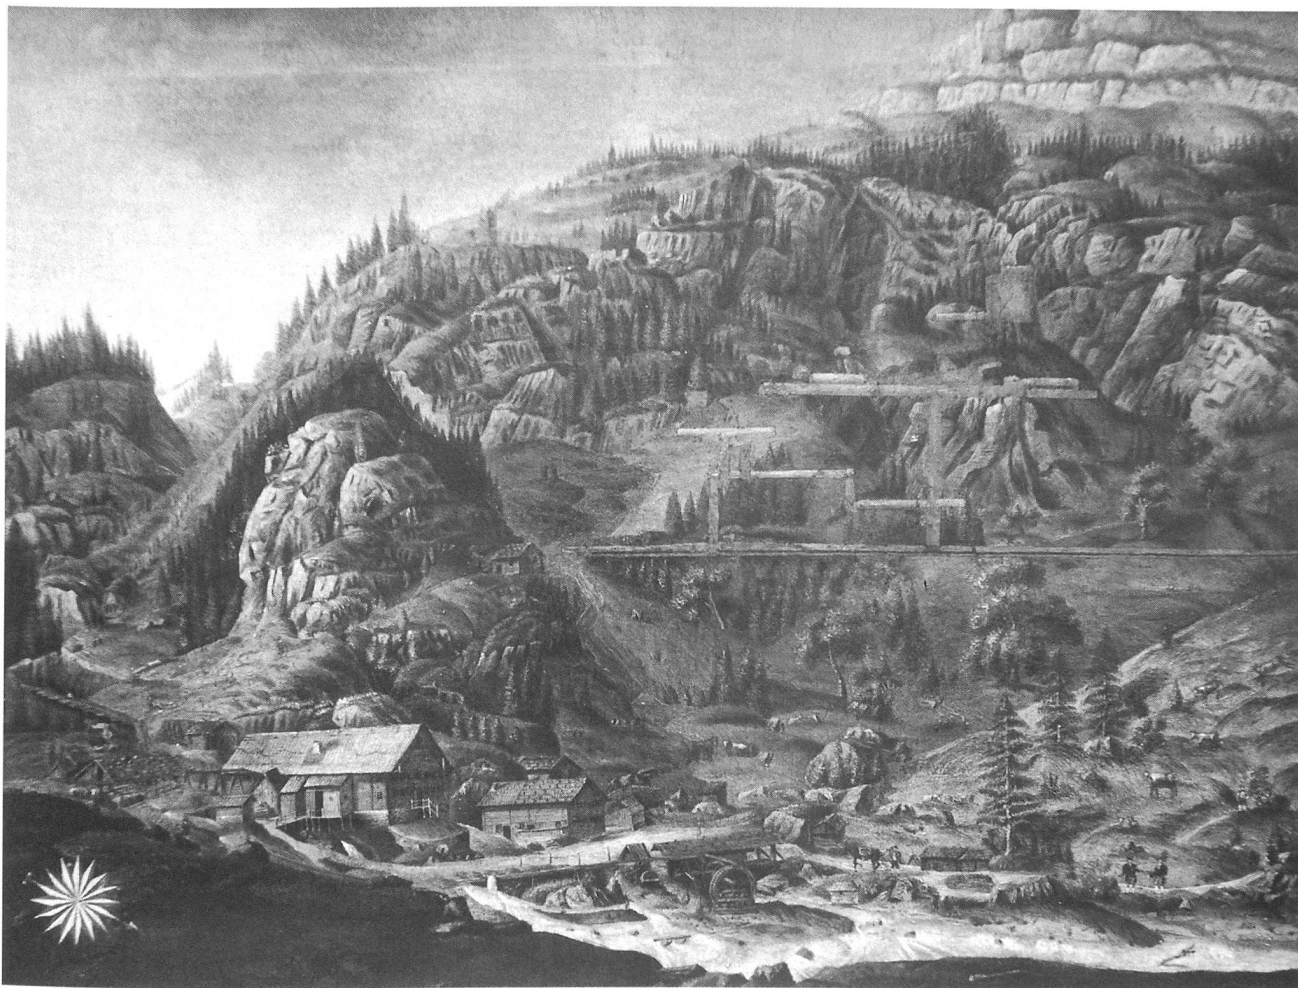
Abb. 5: «Prospect und Seiger-Riss von der Gnaden-sonnen Fund-Grub unter dem Hauri: Samt dessen Gebürgs und Tag-Gebaeuden, des Bley-Bergwercks im Lauterbrunnen-Thal an der Trachsel-Lauwenen. 1790», Aquarell von Johann Nicolaus Schiel Pinz, 57 x 43 cm (BHM Inv. Nr. 27686).

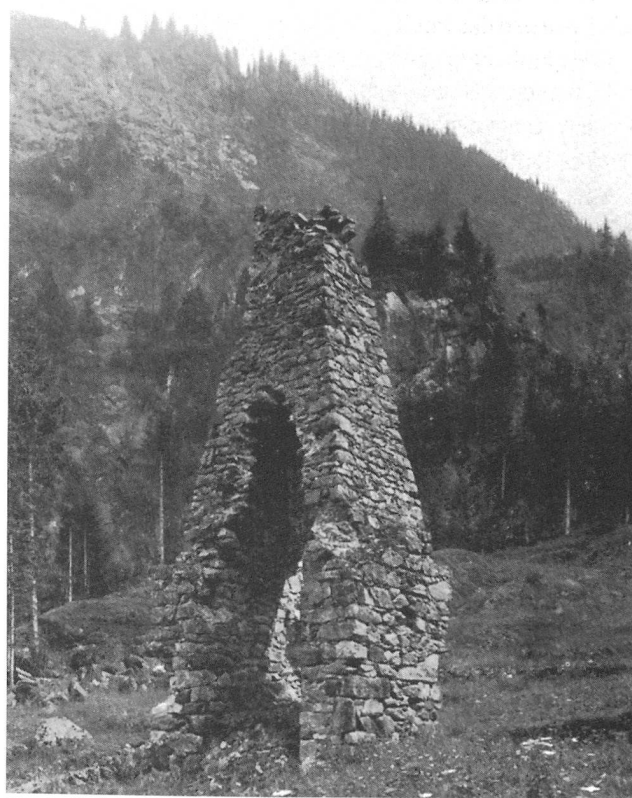
Abb. 6: Die Ruine des Schachtofens in Trachsellauenen vor 1931.

Ofen A befindet sich neben der Ostmauer des Schmelzhauses und stand bis 1931 noch zu guten Teilen aufrecht (Abb. 6 und 19). Es scheint sich um einen Schachtofen mit hohem Schornstein gehandelt zu haben.

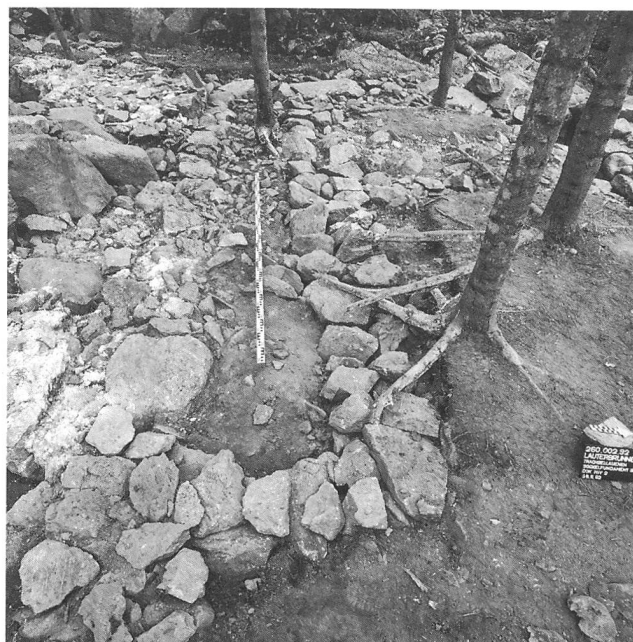
Abb. 17: Das Treppenfundament (34) im nördlichen Raum, Blick nach Westen.

erhalten hat.<sup>38</sup> Die Sockel sind mit Schicht (90) hinterfüllt, die einen Bretterboden im nordwestlichen Raum getragen haben könnte. Im Nordwest-Raum befindet sich das Treppenfundament (34) (Abb. 17).

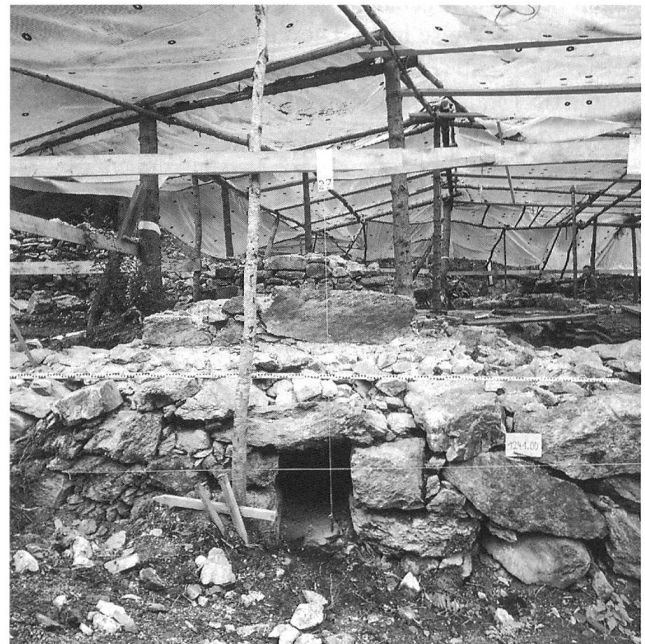
Abb. 21: Die Ostmauer (M4) des Schmelzhauses mit der Öffnung für die Luftkanäle (73/74). Blick nach Westen.

Schon beim Bau der Ostmauer (M4) wurden die unterirdischen Luftkanäle (73) und (74) ausgespart, die zu den Öfen A und C gehören (Abb. 21). Die Kanäle sind mit grossen Steinplatten abgedeckt. Der Ofen A steht zusammen mit

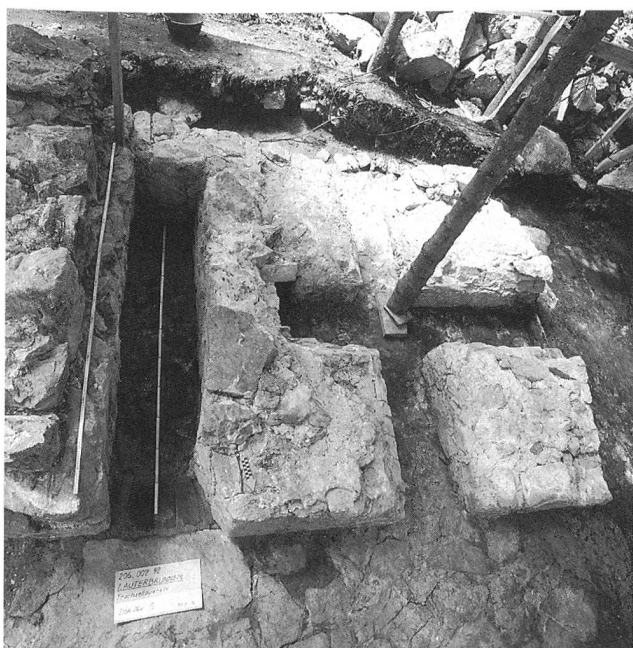
Abb. 22: Der Ofen C mit den kreuzförmig angeordneten Luftkanälen.

Zwischen Ofen A und Ofen C liegt ein weiterer Kanal (116), der vielleicht ein Schürloch war (Abb. 22). Die Westmauer (M7) von Ofen A weist auf der Aussenseite 78 cm über dem Boden einen 15 cm breiten Absatz (79) auf. Der Absatz bildet den Abschluss des Kanals (116).

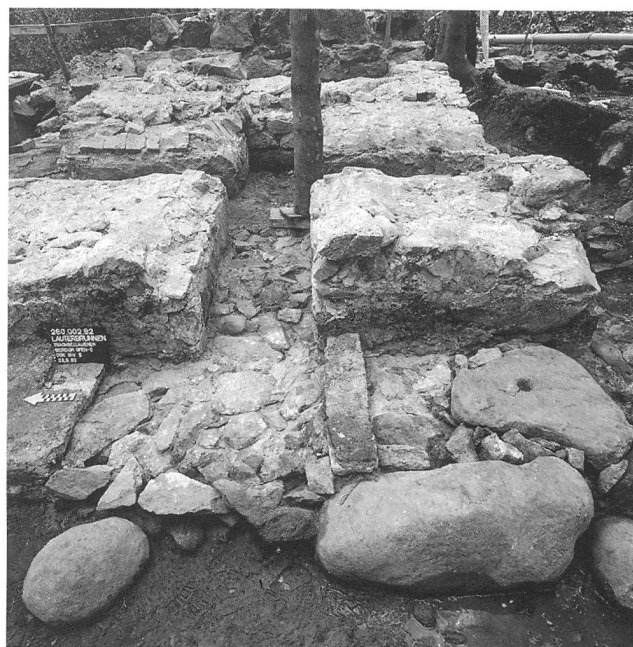
Abb. 23: Der Ofen C von Westen.

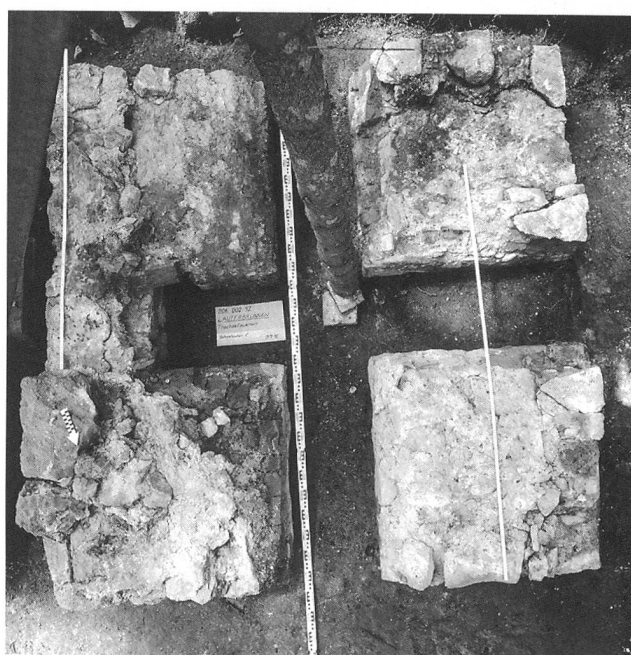
Abb. 24: Der Ofen C von oben.

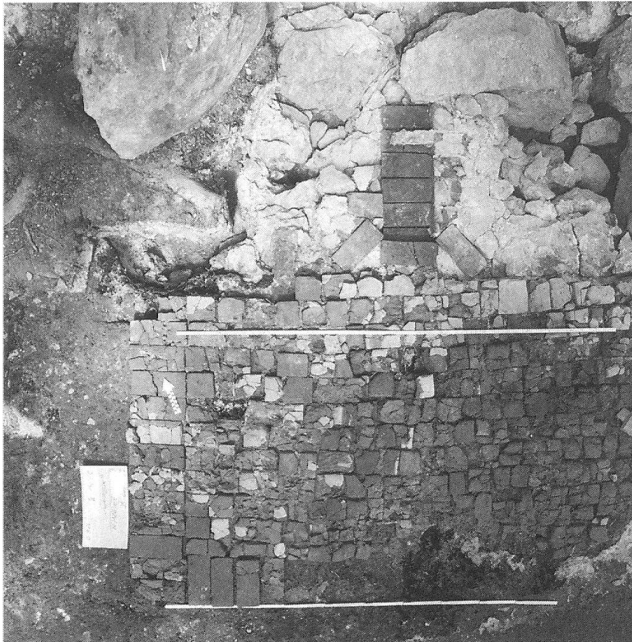
Abb. 25: Esse (32) mit Fliesenboden (20) von oben.

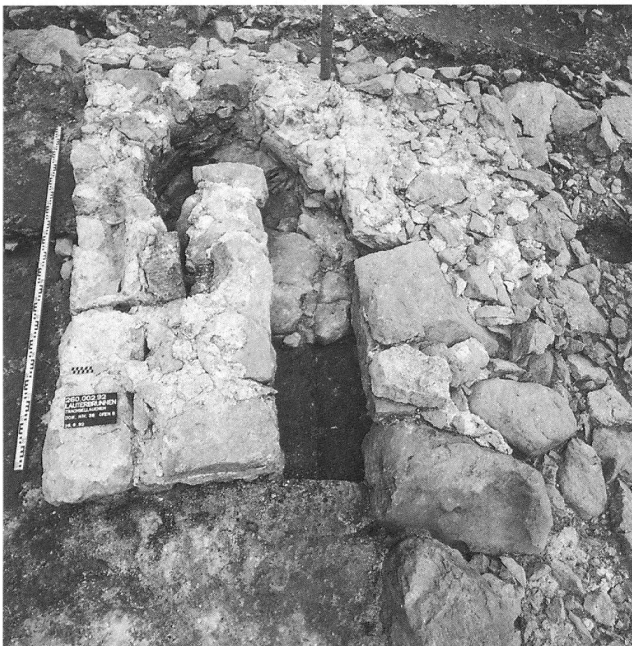
Abb. 26: Feuerstelle B mit Blick nach Westen.

In der Nordwestecke des Haptraumes befindet sich eine Feuerstelle B (Abb. 13 und 26). Vor der Nordmauer verläuft die 1,3 m breite Mauer (M1a) und bildet die Rückseite der Feuerstelle B. Vor der Westmauer steht die schmalere
