Artikel: Ringgenberg, Burgruine : baugeschichtliche Untersuchung und Ruinenkonservierung

Autor: Gutscher, Daniel

Ringgenberg, Burgruine

Baugeschichtliche Untersuchung und Ruinenkonservierung

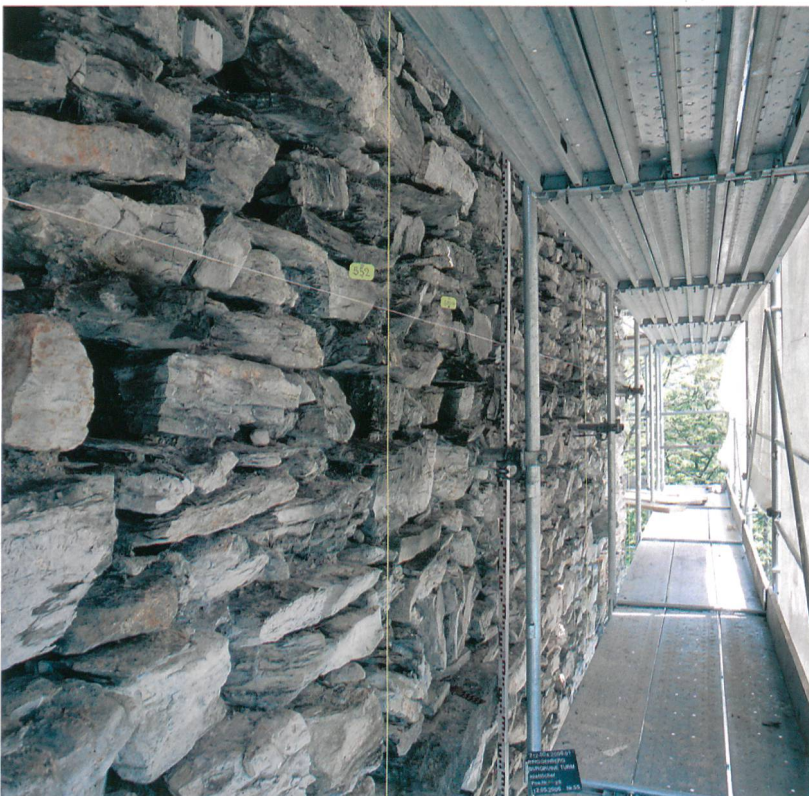
Abb. 4: Ringgenberg, Burg-ruine. Südfassade des Turms mit Brutnischen im noch unverputzten Zustand.

wohl als Vorbild heranzuziehenden, um 1195 datierten Turm der Burg von Thun handelt es sich typologisch nicht um einen Wohnturm, sondern um einen mächtig in die Höhe gehobenen repräsentativen Saal. Besondere Beachtung verdienen zum Originalbestand gehörige Nischen (ca. 15 × 15 × 60 cm) aussen über den Saalfenstern: 36 an der Süd- und mindestens 17 an der Ostfassade (Abb. 4 und 5). Sie sind wohl als Brutnischen für Tauben zu deuten. Als Erbauer kommt am ehesten Johannes von Ringgenberg an der Wende zum 14. Jahrhundert in Frage.

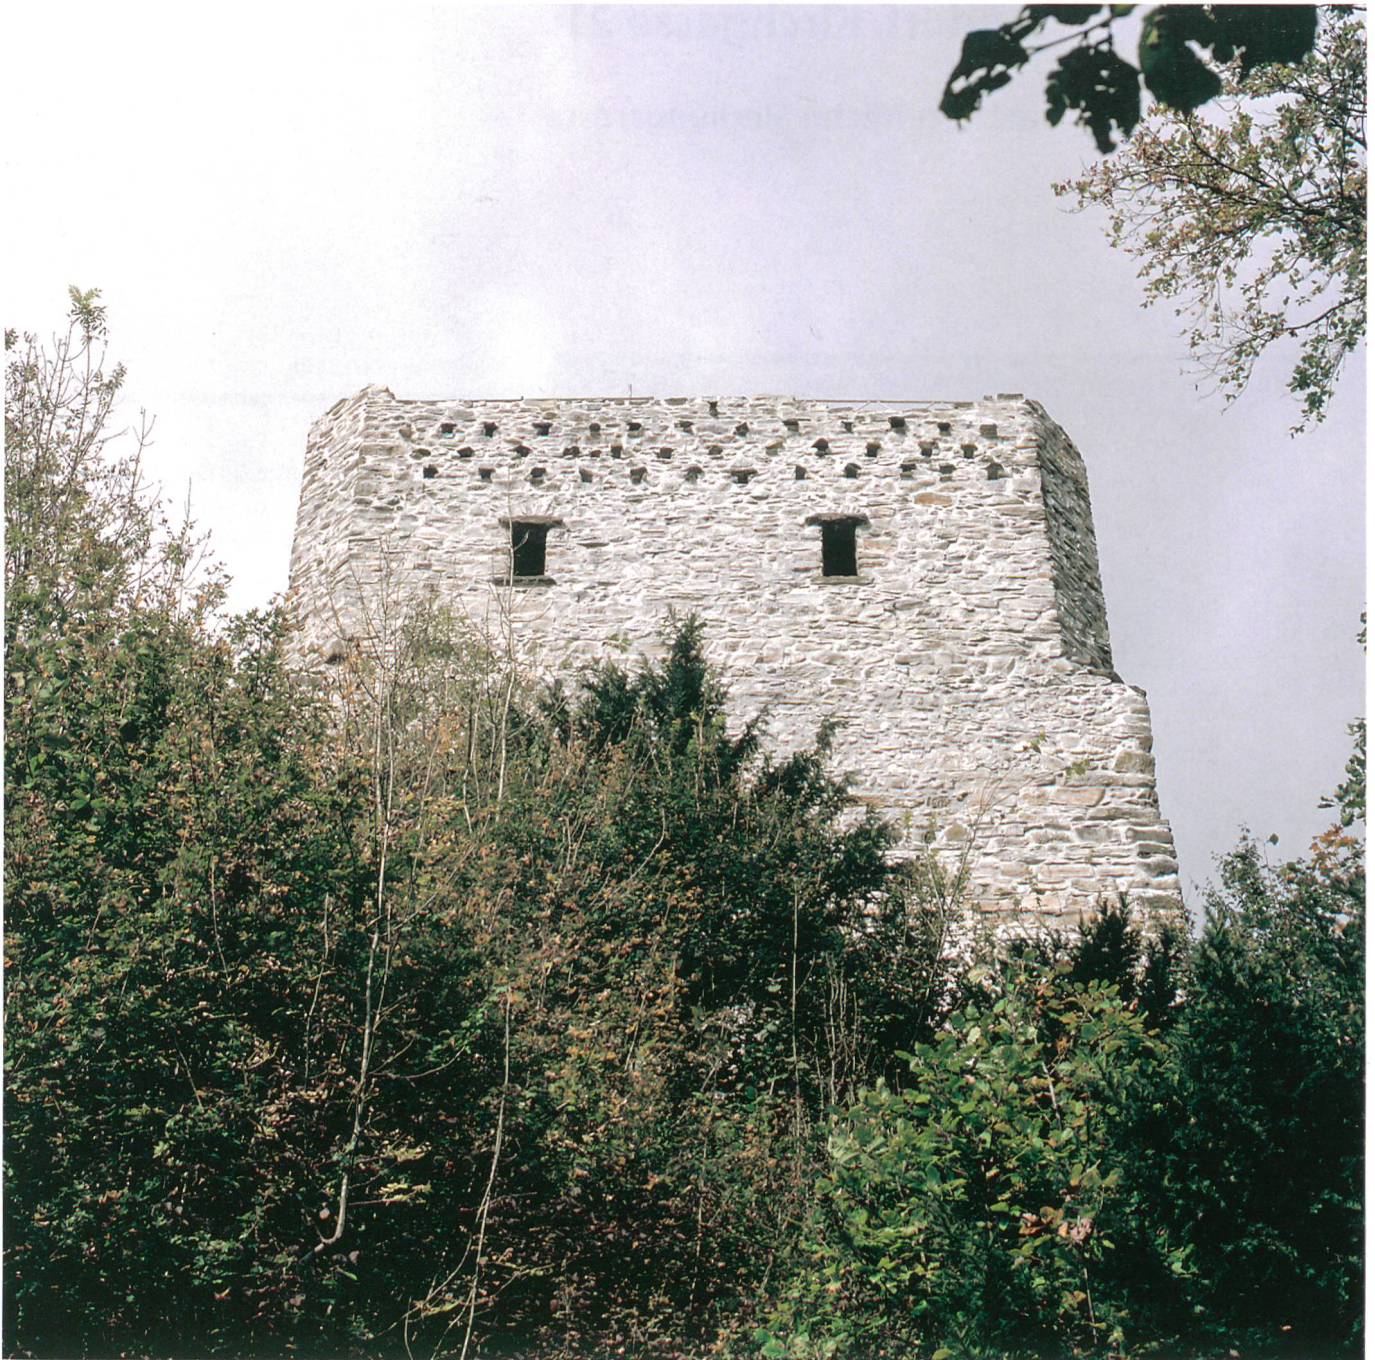
Abb. 5: Ringgenberg, Burg-
ruine. Südfassade mit Brut-
nischen und Fenstern des
Festsaa's. Deutlich ist die
Abschrägung der Ecken am
oberen Turmteil sichtbar.

In einer deutlich späteren Etappe – die Balkenlage musste ersetzt werden – wurde der Turm bis auf seine volle Höhe von 16 m ausgebaut. Er erhielt auf zehn Metern Höhe einen einzigen nutzbaren Raum, den durch Hocheingang vom Burghof her erschlossenen Festsaal von 9 × 7 m Grundfläche mit zwei Sitznischenfenstern nach Süden und einem einzelnen axialen nach Osten. Wie bei dem,
