Ringgenberg, Burgruine

Baugeschichtliche Untersuchung und Ruinenkonservierung

Daniel Gutscher

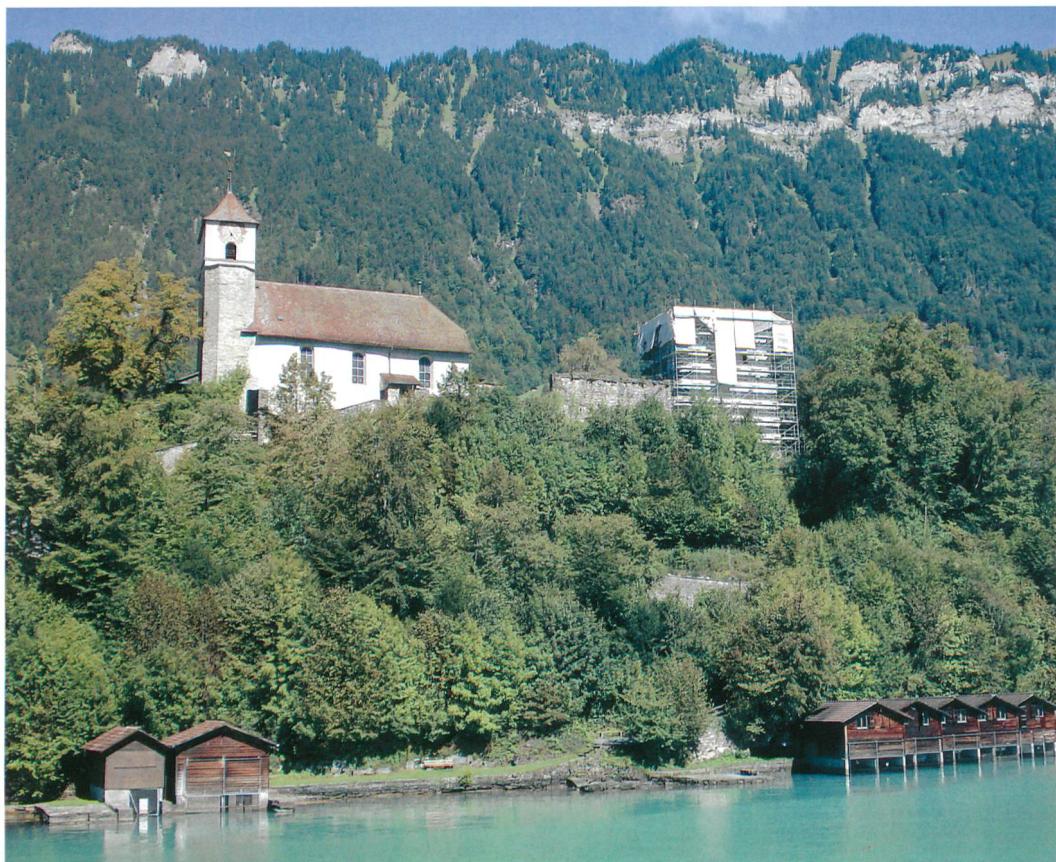
Abb. 1: Ringgenberg, Burgruine. Übersicht vom See während der Turmsanierung.

Die Burgruine Ringgenberg ist berühmt, weil sie in dominanter Lage über dem Brienzersee weithin sichtbar ist (Abb. 1), wohl aber auch, weil hier der Minnesänger Johannes von Ringgenberg (ca. 1270–1350) seinen Sitz hatte. Der 1670/71 erfolgte Einbau der Kirche in die mittelalterliche Burg hat die Anlage zu einem der weitherum reizvollsten Ensembles – und die evangelisch-reformierte Kirchgemeinde als Eigentümerin zur «Burgherrin» werden lassen. Seit Jahren bröckelt der Mörtel aus den Fugen, sodass akute Steinschlaggefahr entstand.

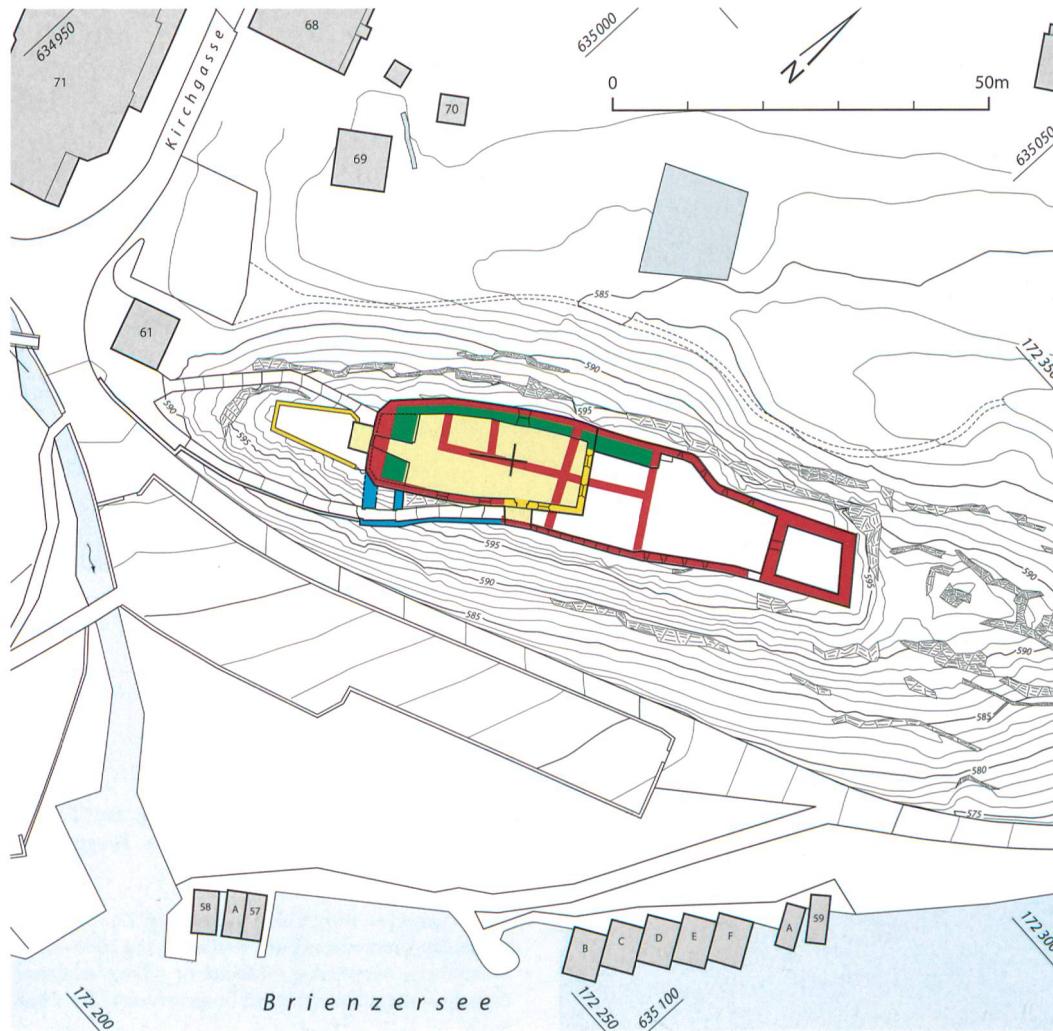
Abb. 3: Ringgenberg, Burgruine. Grundrissplan. M. 1:1000.

- Phasen I/II: Burgenbau
- Phase III: Zwinger
- Phase IV: Verstärkungen
- Phase V: Kircheneinbau

Die von einer systematischen Planaufnahme und archäologischen Bauuntersuchung begleiteten Konservierungsarbeiten der Jahre 2006 und 2007 erlauben es, die Baugeschichte der Burg etwas differenzierter darzustellen (Abb. 3). Eine Burgenbauphase vor 1230 ist unwahrscheinlich, die Nutzung des Burghügels im Frühmittelalter jedoch durch das von Frutiger dokumentierte Steinkistengrab gesichert. Die für die späte Bronzezeit geltend gemachten Funde sind mittlerweile verschollen.

Bereits die erste Burgenanlage legt den Grundriss mit Palas im Westen, Burghof mit seitlichen Ringmauern und östlichem Turm fest. Zunächst scheinen die Baukörper hochgeführt worden zu sein, der Palas wohl bis zur Fertigstellung. Während die Bauarbeiten am Turm über einer mächtigen Balkenlage auf ca. sechs Metern Höhe stecken blieben, wurden die beiden Ringmauerabschnitte wohl vollendet. Der Zugang erfolgte von Osten (und Westen?) her entlang der Südseite.

In einer deutlich späteren Etappe – die Balkenlage musste ersetzt werden – wurde der Turm bis auf seine volle Höhe von 16 m ausgebaut. Er erhielt auf zehn Metern Höhe einen einzigen nutzbaren Raum, den durch Hocheingang vom Burghof her erschlossenen Festsaal von 9×7 m Grundfläche mit zwei Sitznischenfenstern nach Süden und einem einzelnen axialen nach Osten. Wie bei dem,

Ins Spätmittelalter gehören der Ausbau des Burgzuganges mit Zwinger sowie massive Mauerverstärkungen im Innern der westlichen Schildmauer und der nördlichen Palasmauer.

Unter Ausnutzung der Ringmauern erfolgte 1670/71 der Einbau der heutigen Kirche. Einzig das östliche Drittel der Südmauer und die Ostmauer der Kirche mussten neu errichtet werden. Der Innenhof wurde nach dem Kirchenbau als Friedhof genutzt und hat deshalb ein 1,50 bis 2 m höheres Bodenniveau als ursprünglich.

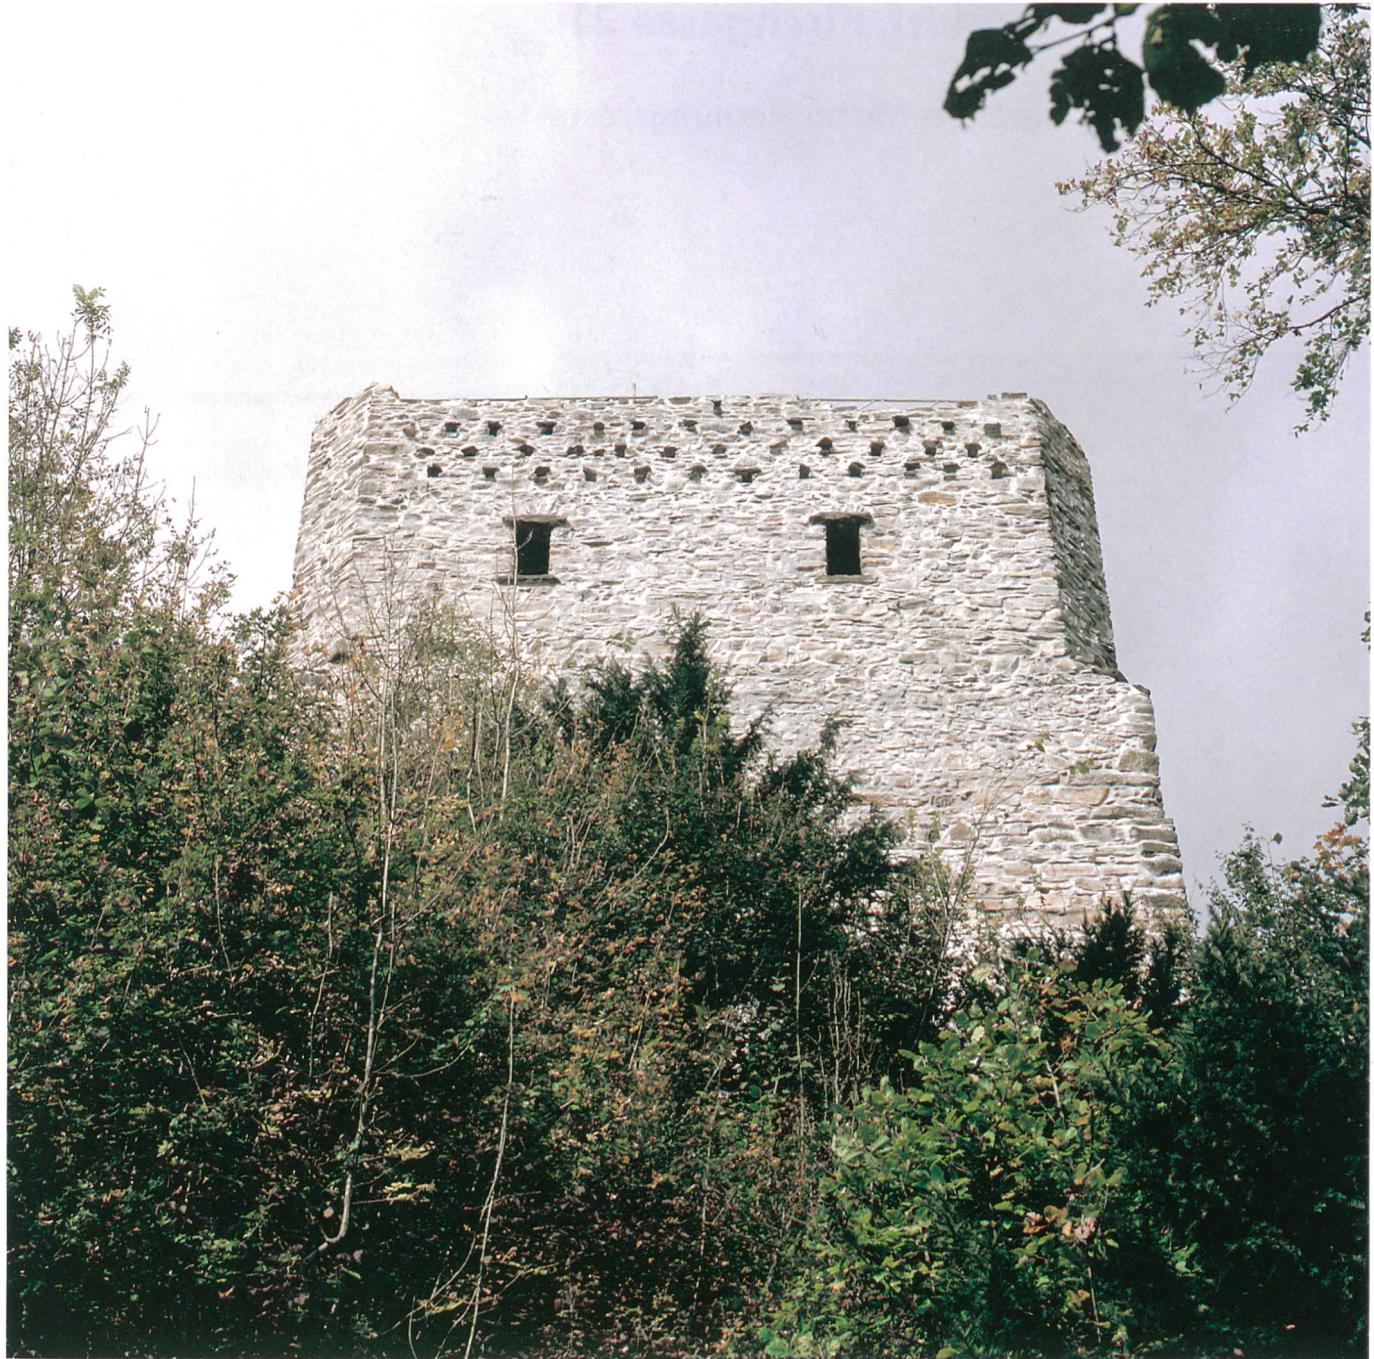
Abb. 5: Ringgenberg, Burg-ruine. Südfassade mit Brut-nischen und Fenstern des Festsaals. Deutlich ist die Abschrägung der Ecken am oberen Turmteil sichtbar.

wohl als Vorbild heranzuziehenden, um 1195 datierten Turm der Burg von Thun handelt es sich typologisch nicht um einen Wohnturm, sondern um einen mächtig in die Höhe gehobenen repräsentativen Saal. Besondere Beachtung verdienen zum Originalbestand gehörige Nischen (ca. $15 \times 15 \times 60$ cm) aussen über den Saalfenstern: 36 an der Süd- und mindestens 17 an der Ostfassade (Abb. 4 und 5). Sie sind wohl als Brutnischen für Tauben zu deuten. Als Erbauer kommt am ehesten Johannes von Ringgenberg an der Wende zum 14. Jahrhundert in Frage.
