**Artikel:** Ringgenberg, Burgruine : baugeschichtliche Untersuchung und Ruinenkonservierung

## Ringgenberg, Burgruine

### Baugeschichtliche Untersuchung und Ruinenkonservierung

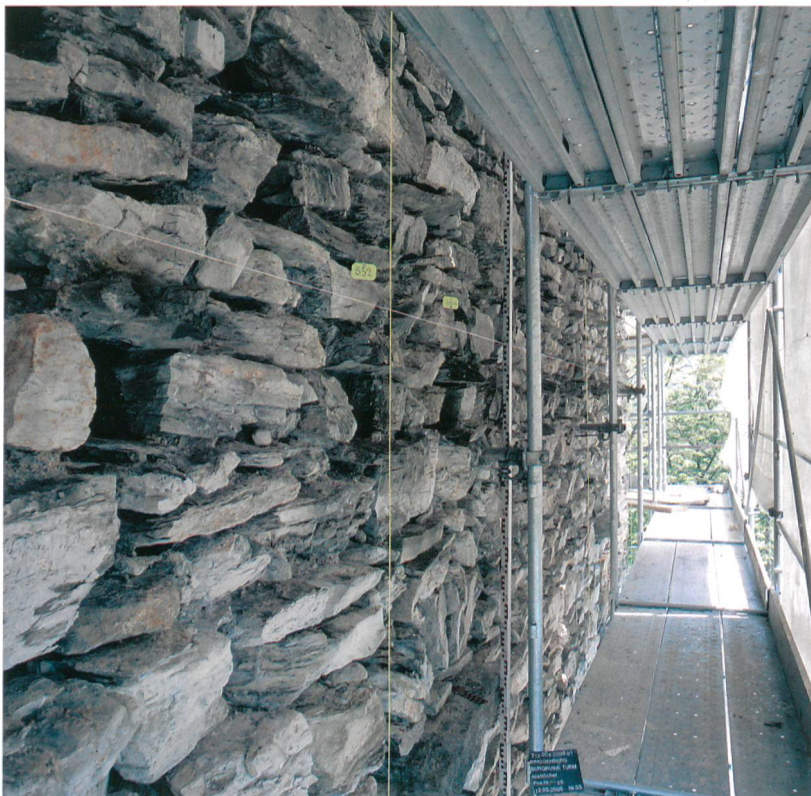
Abb. 4: Ringgenberg, Burg-  
ruine. Südfassade des Turms  
mit Brutnischen im noch  
unverputzten Zustand.

wohl als Vorbild heranzuziehenden, um 1195 datierten Turm der Burg von Thun handelt es sich typologisch nicht um einen Wohnturm, sondern um einen mächtig in die Höhe gehobenen repräsentativen Saal. Besondere Beachtung verdienen zum Originalbestand gehörige Nischen (ca. 15 × 15 × 60 cm) aussen über den Saalfenstern: 36 an der Süd- und mindestens 17 an der Ostfassade (Abb. 4 und 5). Sie sind wohl als Brutnischen für Tauben zu deuten. Als Erbauer kommt am ehesten Johannes von Ringgenberg an der Wende zum 14. Jahrhundert in Frage.
