Artikel: Amsoldingen Schloss : Bauuntersuchung 2007

Amsoldingen Schloss

Bauuntersuchung 2007

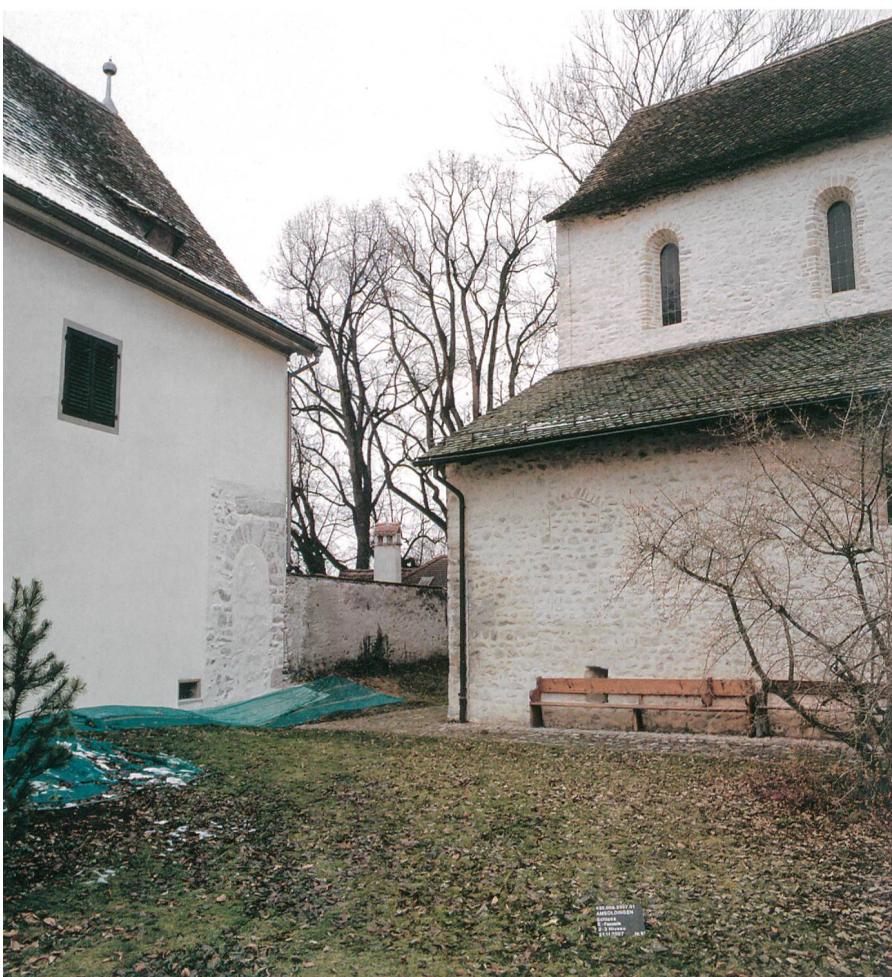
Abb. 1: Schloss Amsoldingen. Die frisch restaurierte Ostfassade mit dem zugemauerten romanischen Eingangsportal. Rechts die frühromanische Stiftskirche.

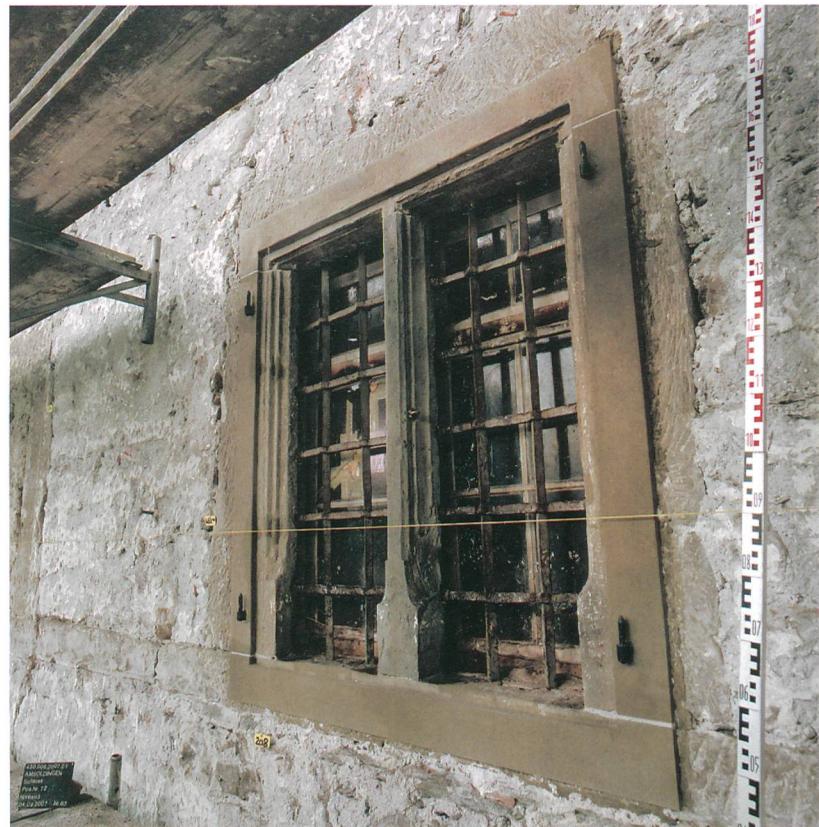
In einer zweiten Bauphase wurde das Gebäude aufgestockt, wohl eine gemauerte Erneuerung des postulierten hölzernen Obergeschosses. Das neue Geschoss wurde durch eine Reihe von profilierten Kuppelfenstern belichtet, die alle auf einem umlaufenden profilierten Sandsteinsims ansetzen (Abb. 2). Das Rundbogenportal in der Fassade gegen die Kirche hin wurde zugemauert, an seine Stelle trat ein Hocheingang auf dem Niveau des Obergeschosses, von dem aus wahrscheinlich ein hölzerner Verbindungsgang zum Hocheingang in der Südwand der Kirche führte. Ein Krüppelwalmdach krönte das aufgestockte Gebäude, und die Südwestecke zierte ein zweigeschossiger Erker. Der Umbau gehört aufgrund der Baudetails in die Spätgotik; der Hocheingang,

Abb. 2: Schloss Amsoldingen. Eines der spätgotischen Kuppelfenster des zweiten Obergeschosses. Deutlich ist der umlaufende, später zurückgearbeitete profilierte Sandsteinsims zu erkennen.
