# Die Michaelskirche von Meiringen als archäologischer Zeuge früherer Naturkatastrophen

## Reste von acht Vorgängerbauten zugänglich

Daniel Gutscher

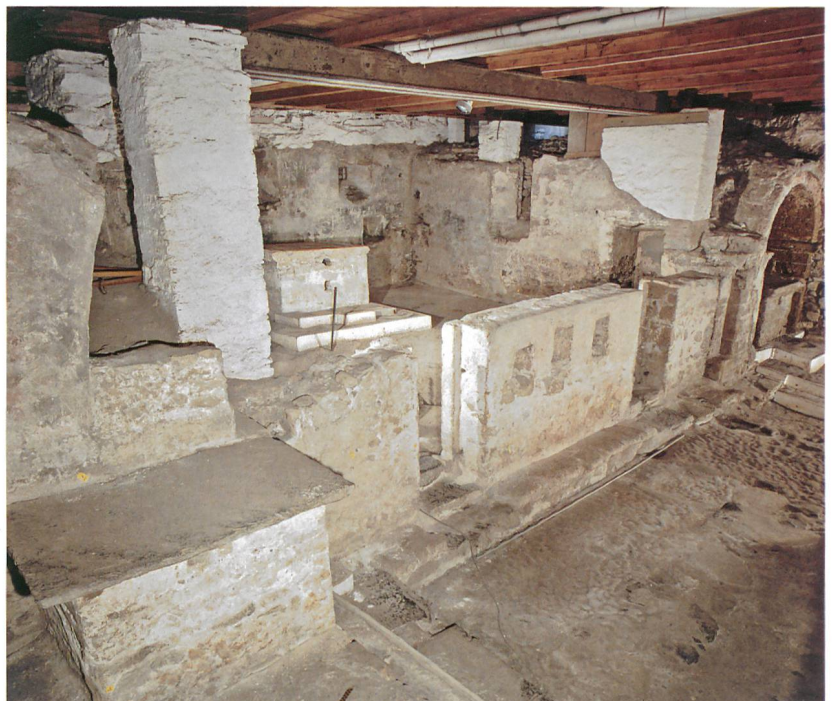
Abb. 1: Die Ausgrabungen im Zustand bis 2005. Hell leuchten die Aufmauerungen von 1915/16 heraus.

abhoben. Rostige Eisenträger mussten behandelt werden. Dies bot Gelegenheit, all diese jungen Zutaten schwarz einzufärben und damit fürs Auge «verschwinden» zu lassen. Das gab dem Raum auch Höhe zurück und nahm ihm die drückende Atmosphäre einer Gruft. Wunsch war zudem, die 1916 als Rahmungen vor allen Stufen angebrachten weiss getünchten Brettchen zu entfernen (vgl. Abb. 1).

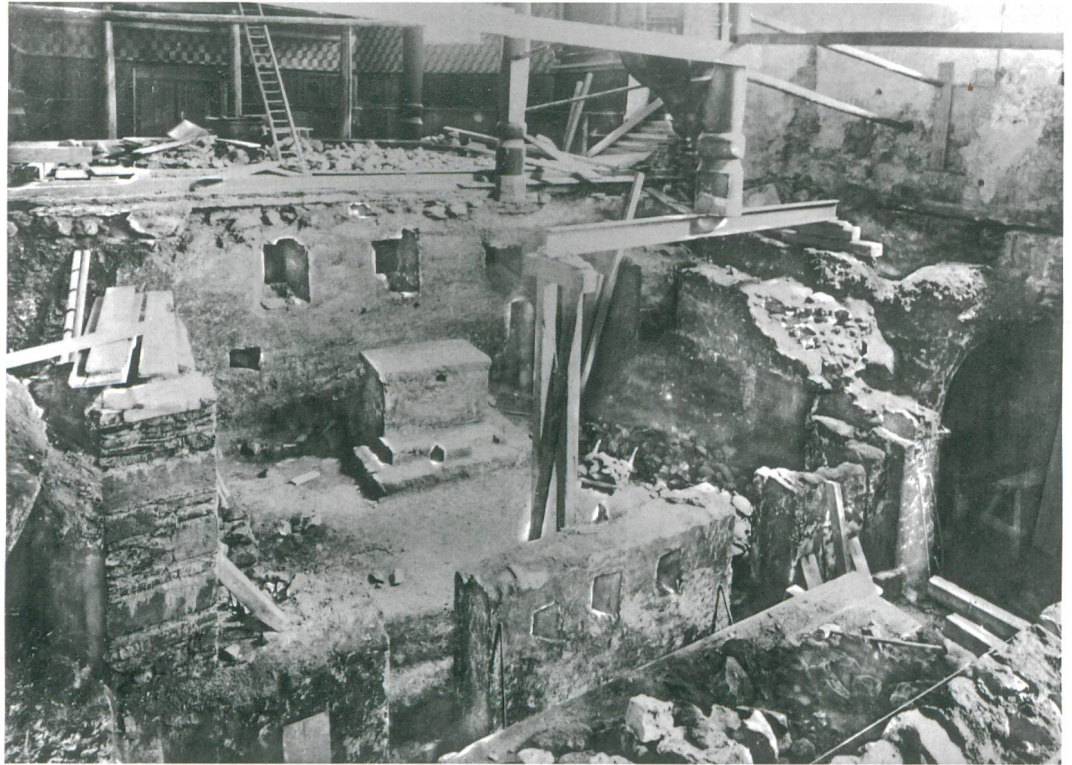
Abb. 2: Die Freilegungen in der Kirche. Aufnahme während der Arbeiten 1915.

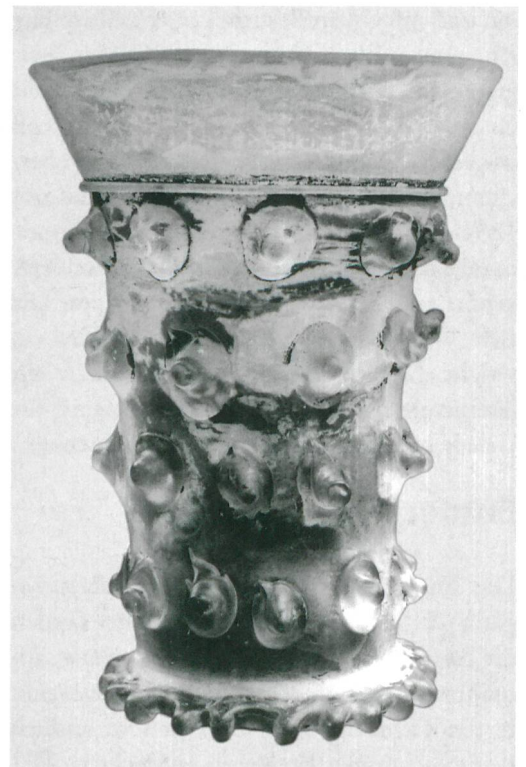
Abb. 3: Nuppenbecher, um 1300, welcher als Reliquien-glas im nördlichen Seitenaltar gefunden wurde.

Altären, welche sogar noch Reliquien enthielten, wiederentdeckt wurde (Abb. 3). Die Sensation ging durchs Land; selbst der Bundesrat begann sich für das Gotteshaus zu interessieren. Durch eine Unterkellerung des Gotteshauses konnten schliesslich 1916 die freigelegten Reste mit Hilfe des Bundes dauerhaft zugänglich gemacht werden.<sup>2</sup> Sie stehen seither unter dem Schutz von Bund und Kanton.

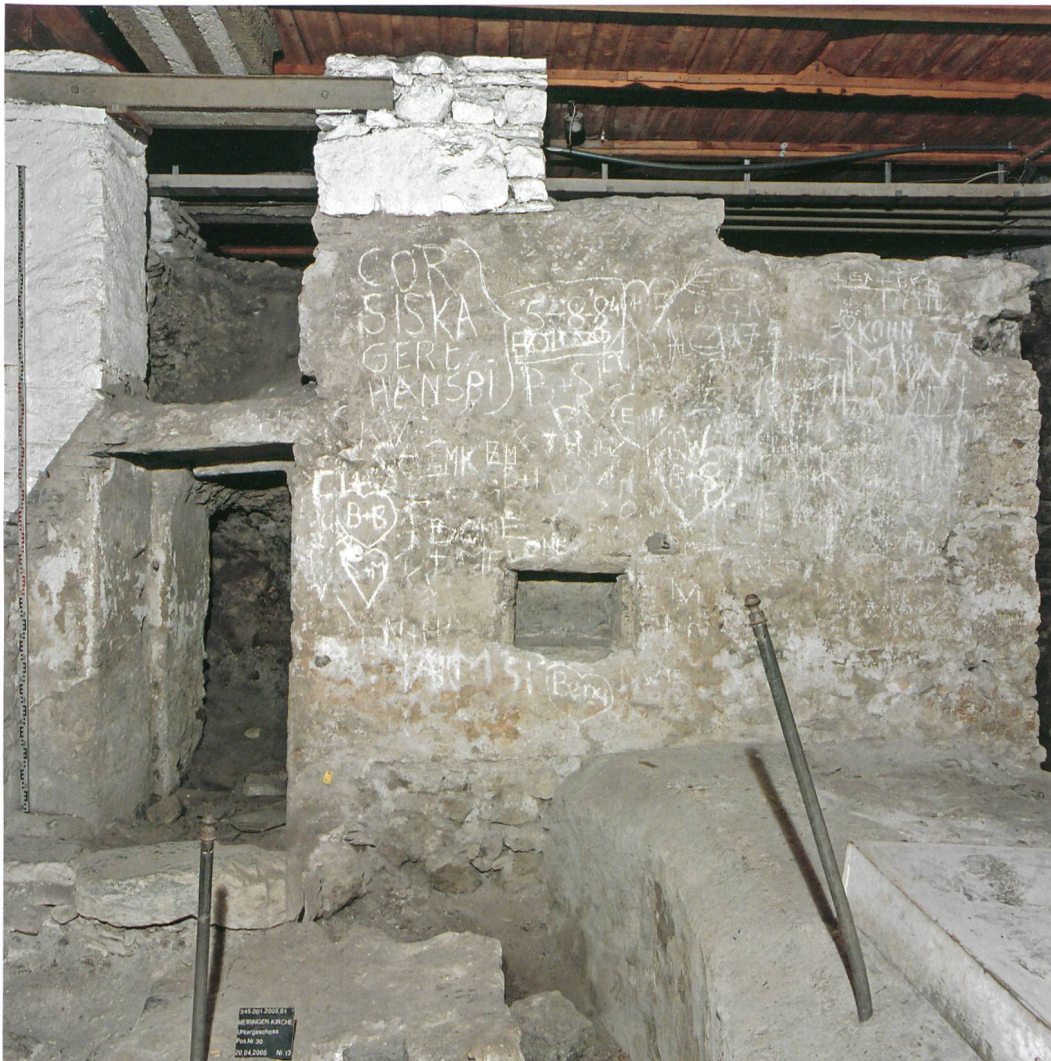
Abb. 4: Nordwand des Rechteckchores im Vorzustand, übersät mit Besucherinschriften und stark verschmutzt.

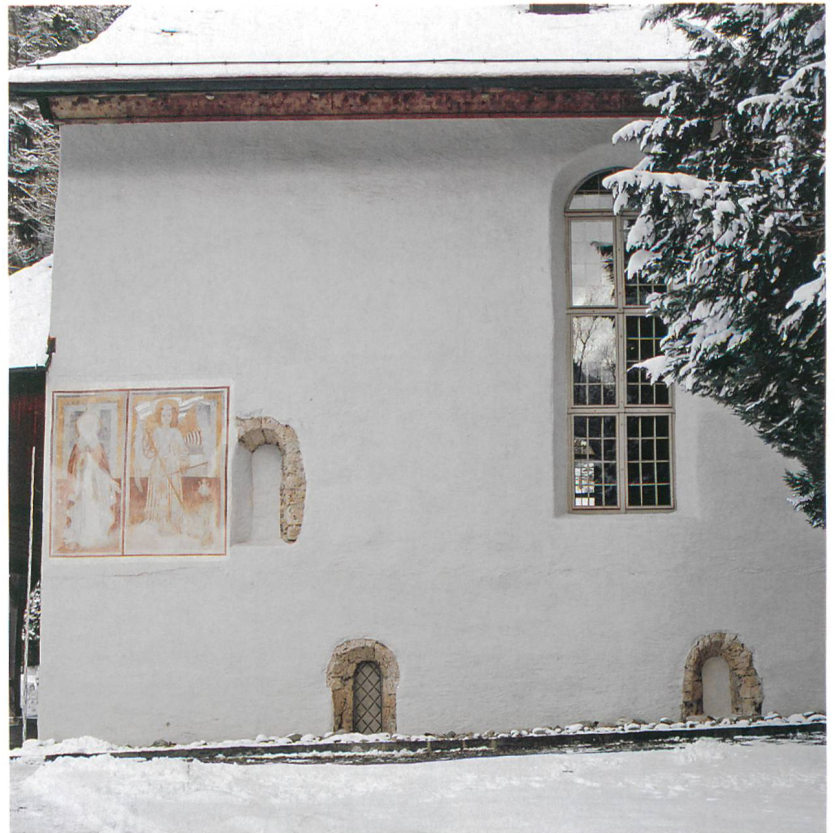
Abb. 6: Südwestecke der heutigen Kirche mit Fenstern und Wandmalerei-resten älterer Kirchen.

Sichtbar sind im heutigen Bestand die Westwand mit heutigem Eingang mit Tuffgewände (241) ins archäologische Untergeschoss, die Nordwand (159, im heutigen Heizungskeller), die Südwand (23) mit zugemauerter Türe (25), die vollständig erhaltene verputzte Chorschranke mit zwei Durchgängen, der Rechteckchor bis zu den Fenstern, die Fussböden aus Mörtelguss in Schiff (126) und Chor (124), der Hochaltar (119 mit mehreren Umbauspuren, Abb. 14) sowie der nördliche Seitenaltar (69). Am Äusseren der Kirche gehören die tief-sitzenden rundbogigen Fensternischen (232) zu dieser Phase (Abb. 5, 6).

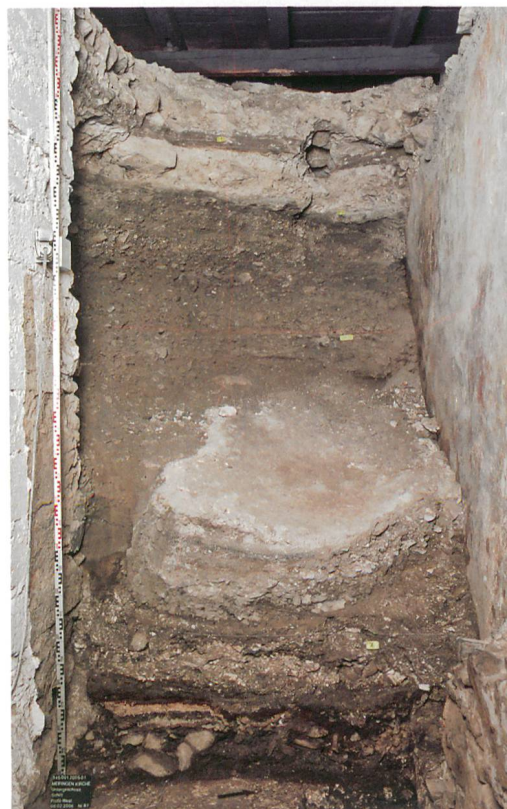
Abb. 7: Nische auf der Nordseite. Deutlich sind die Geschiebeschichten (153) der Katastrophe zu sehen, welche das Ende der Kirche (Phase VII) bedeutete. Die beiden weissen Mörtelschichten oben in der Profilwand zeigen den Fussboden in der erhöhten Kirche (Phase VIII) an, während jener der erweiterten gotischen Kirche bereits über die Abbruchkronen der Nordmauer hinwegzieht.

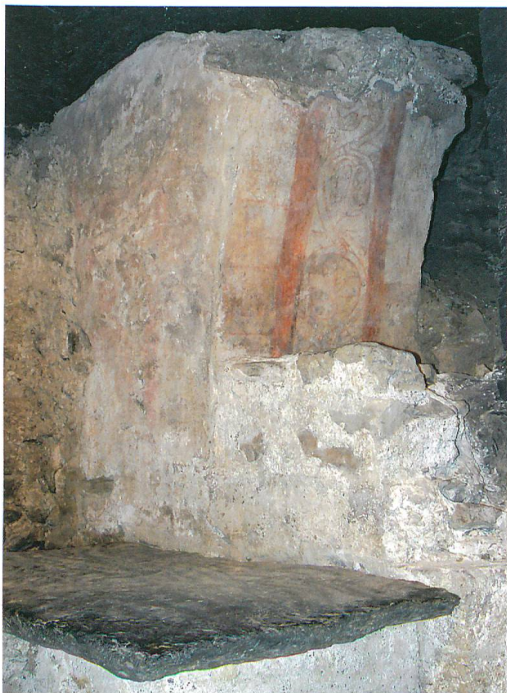
Abb. 10: Chorbogenmalerei der romanischen Apsis, 11./12. Jahrhundert.

Vielleicht entstanden in dieser Bauphase die figürlichen Wandmalereien an der Nordmauer (12) (Abb. 8), die rote Rankenbordüre am Apsisbogen (Abb. 10) sowie das farbige Ornamentwerk am Sockel der Apsis (8). Die Formensprache lässt auf das 12. Jahrhundert schliessen und die Ranke erinnert an Buchmalerei z.B. des Klosters Engelberg. Sichtbar sind am heutigen Bestand der Unterkirche die folgenden Elemente: In der Apsis sind der Altar (9) mit Stufen (123) und umgebendem Mörtelguss-Fussboden (122) zu sehen, in der Bodenöffnung unter dem Quersteg die neue Chorschrankenmauer (1) mit den später bodeneben abgebrochenen Fundamenten der westlich davor angeordneten Seitenaltäre, im Chorbogen Rankenmalereien und hinter dem Glas im Norden monumentale figürliche Wandmalereien.

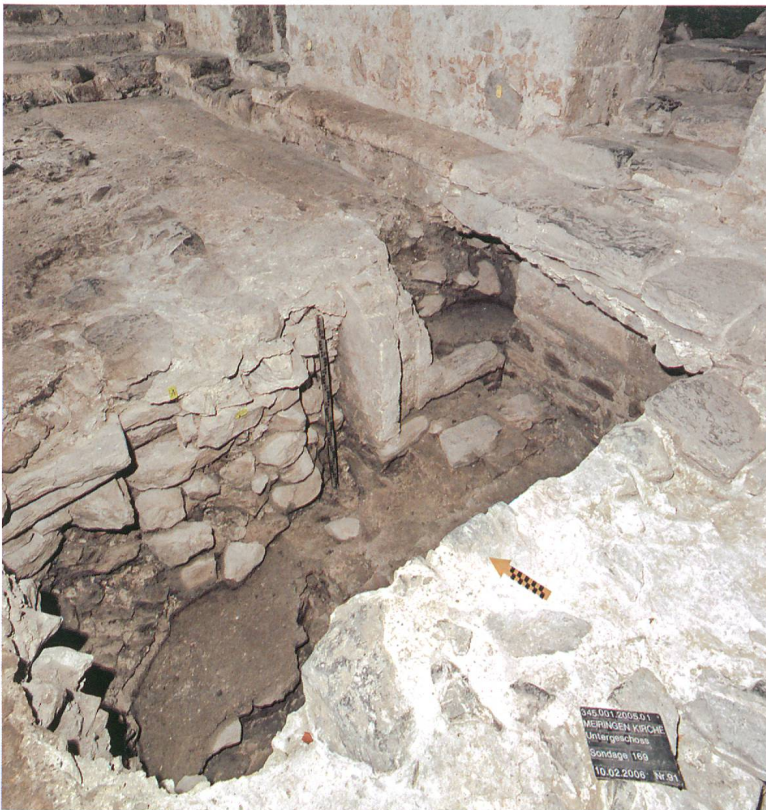
Abb. 12: In der Bodenöffnung im Nordosten des romanischen Kirchenschiffs ist die Chorschulter der Apsiskirche (Phase I) zu sehen. In der nördlichen Profilwand von links die Chorschrankenmauer (1; Phase III), die verputzte Chorschranke (195, Phase II) sowie die dahinter liegenden Treppenstufen in die Apsis (Phase I).

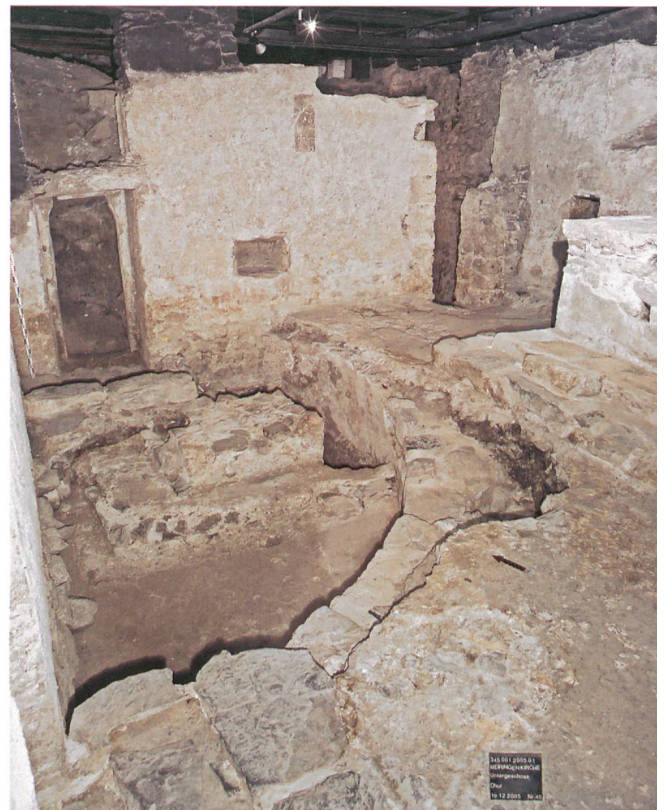
Abb. 13: In einem Teil des Rechteckchores war 1915 der Fussboden zerstört worden, um darunterliegende Befunde zu zeigen: Apsisrund (8), Altar (170) mit Stufen und Mörtelboden.

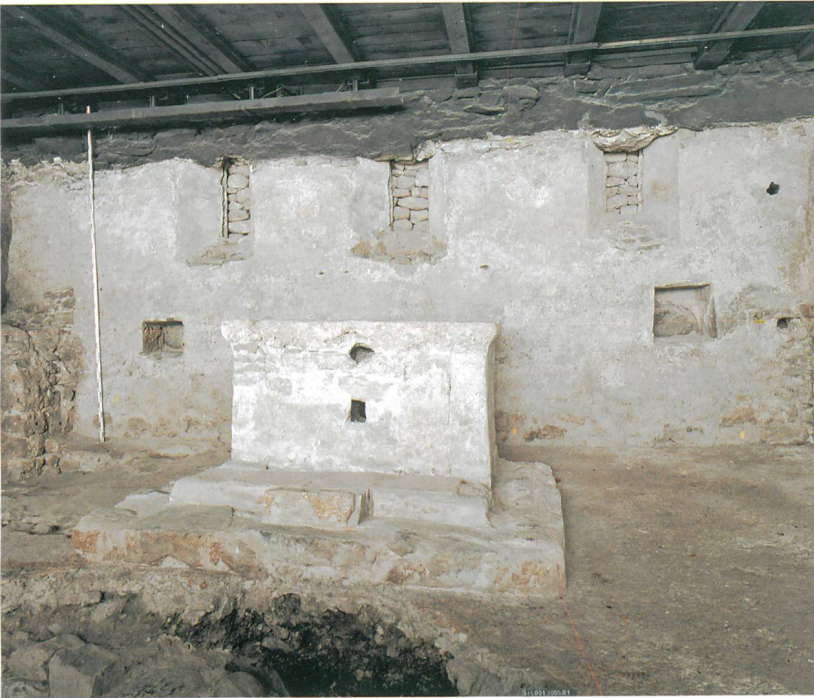
Abb. 14, oben: Einblick in den Rechteckchor (Phase IV) mit dem in gotischer Zeit seitlich verbreiterten romanischen Blockaltar. In der oberen Altarstufe fand ein römischer Gesimsblock Wiederverwendung.

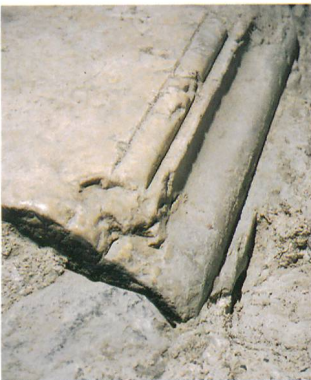
Abb. 15, links: Detail der als Altarstufe dienenden römischen Spolie, vgl. Abb. 14.

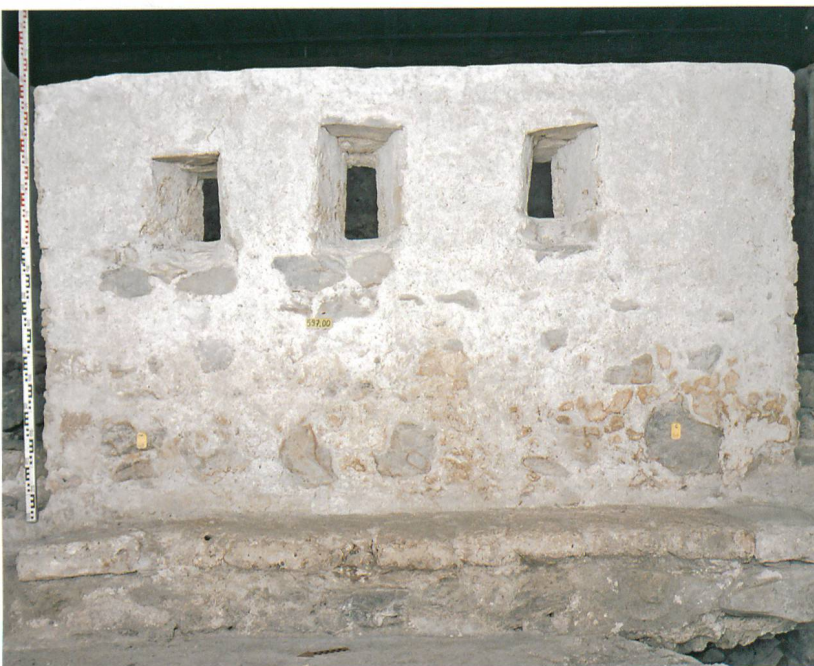
Abb. 16, unten: Kniebank und Gucklöcher in der Chorschranke.

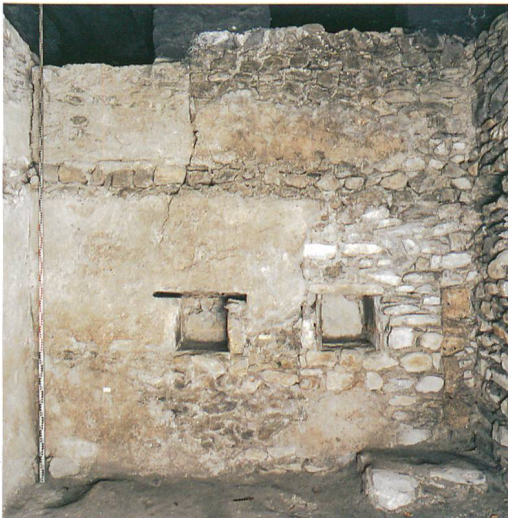
Abb. 17, links: Wohnturm, Inneres nach Westen im heutigen Zustand.

ist denkbar. Der Turm bot genügend Platz für einige Rittermönche (Abb. 17, 18). Dass die Lazariter als Ritterorden nicht ein Kloster nach letztlich benediktinischem Schema errichteten, erstaunt nicht. Auch Anlagen anderer Ritterorden folgen einer Verbindung von Burgen- und Klosterarchitektur.<sup>12</sup>

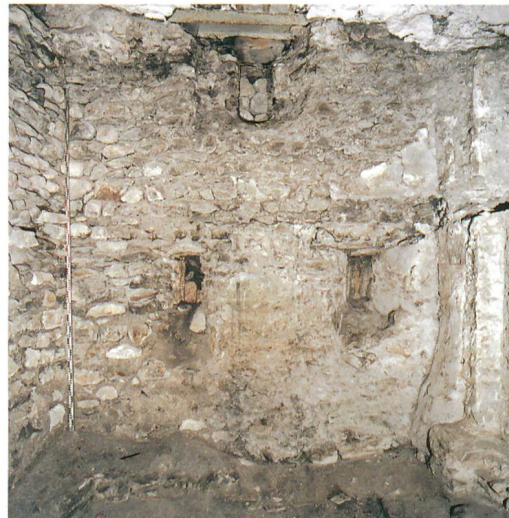
Abb. 18, rechts: Wohnturm nach Osten.

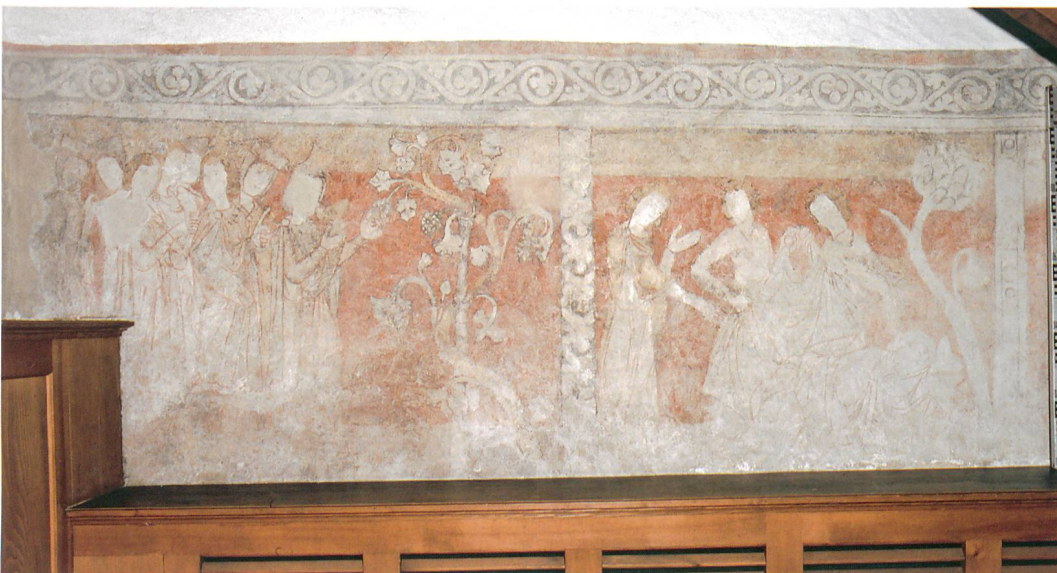
Abb. 19: Wandmalerei in der Südwestecke der heutigen Kirche. Ausschnitt mit Noah als Weinbauer und Noahs Trunkenheit. 2. Hälfte 13. Jh. (Phase V).

Sichtbar sind aus dieser Bauetappe der heute noch doppelgeschossige Wohnturm im Norden des Rechteckchores mit Tür- und Fensteröffnungen, Nischen, Balkenlöchern des Zwischenbodens sowie (heute zugemauertem) Durchgangsbogen in die Seitenkapelle. Ebenfalls zu dieser Bauphase rechnen wir die in der Südwestecke der heutigen Kirche vorhandenen Wandmalereien mit den Darstellungen zur Geschichte Noahs unter einem Deckenfries (Abb. 19).

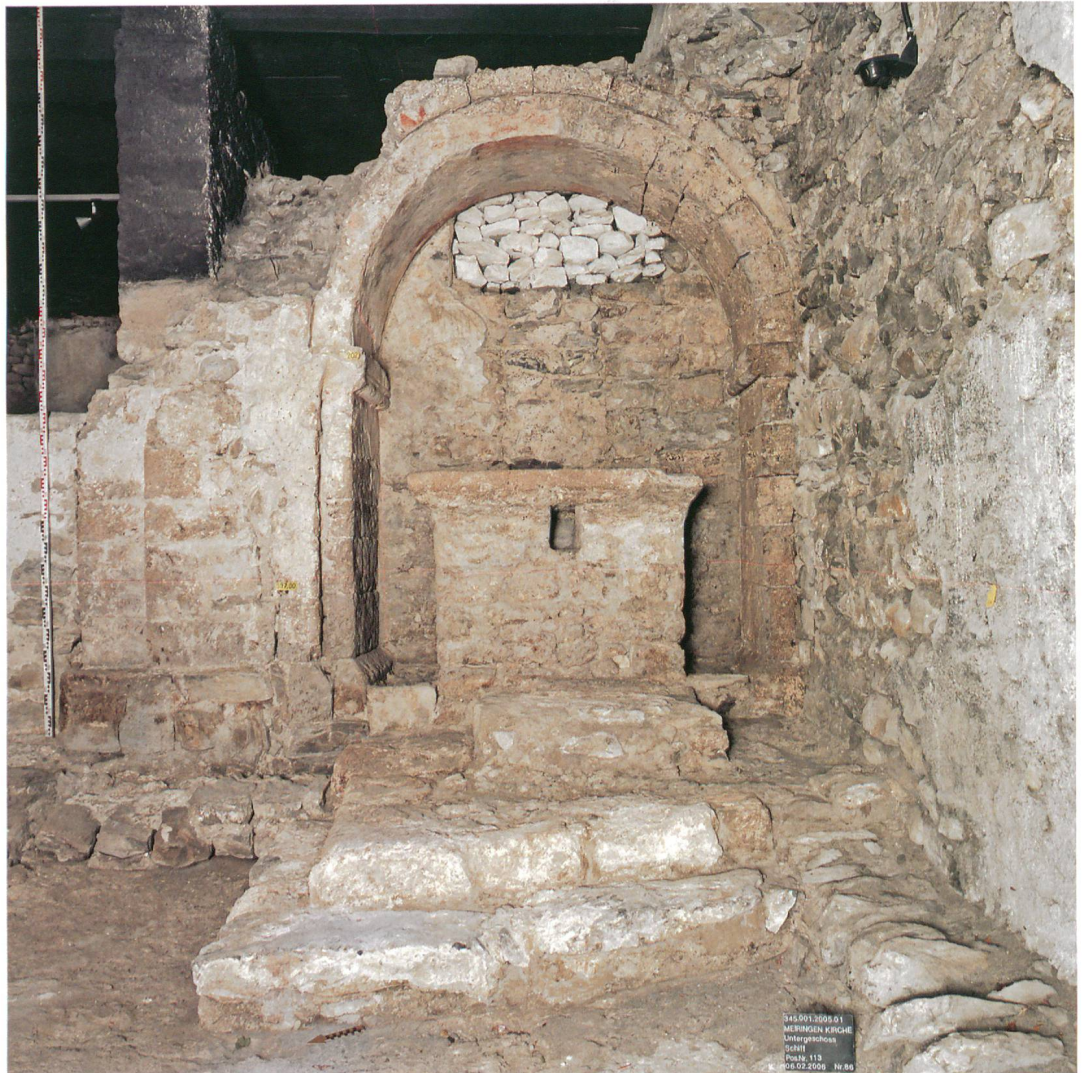
Abb. 20: Zugemauerte südliche Seitenkapelle mit Seitenaltar (Phase VI).

Zwei Gründe für die Aufhebung der Seitenkapelle sind denkbar. Bereits 1272 wurde die Lazariter-Niederlassung aufgegeben und die Kirche dem Kloster Interlaken überlassen. Da St. Michael fortan keine Ordenskirche mehr war, wurde vielleicht die Seitenkapelle nicht mehr benötigt. Oder waren wiederum Naturereignisse ausschlaggebend? Die Türe (59) in der Südmauer des Rechteckchores wurde wie der grosse Eingangsbogen zugemauert. Seine Nische bot fortan dem um drei Stufen erhöhten, heute noch vorhandenen Seitenaltar (113) Platz (Abb. 20). Dieser dürfte der Nachfolger eines aufgegebenen Altares am Ostende des Seitenannexes sein. Erhalten hat sich zudem die zugehörige Ausschmückung des Nischenbogens (78) mit roter Wandmalerei.
