Artikel: Die Michaelskirche von Meiringen als archäologischer Zeuge früherer

# Die Michaelskirche von Meiringen als archäologischer Zeuge früherer Naturkatastrophen

## Reste von acht Vorgängerbauten zugänglich

Daniel Gutscher

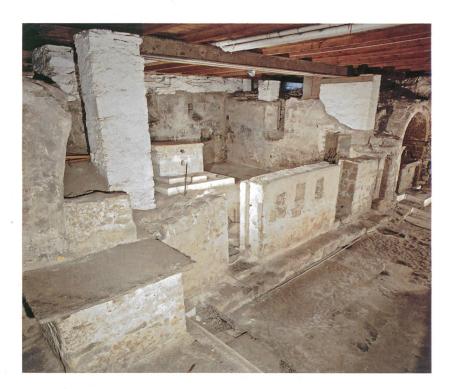
Abb. 1: Die Ausgrabungen im Zustand bis 2005. Hell leuchten die Aufmauerungen von 1915/16 heraus.

abhoben. Rostige Eisenträger mussten behandelt werden. Dies bot Gelegenheit, all diese jungen Zutaten schwarz einzufärben und damit fürs Auge «verschwinden» zu lassen. Das gab dem Raum auch Höhe zurück und nahm ihm die drückende Atmosphäre einer Gruft. Wunsch war zudem, die 1916 als Rahmungen vor allen Stufen angebrachten weiss getünchten Brettchen zu entfernen (vgl. Abb. 1).

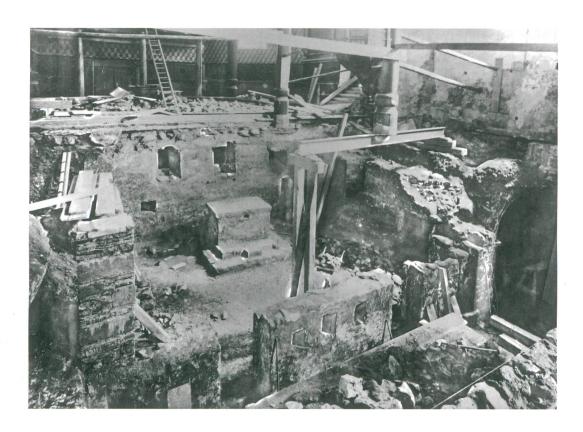
Abb. 2: Die Freilegungen in der Kirche. Aufnahme während der Arbeiten 1915.

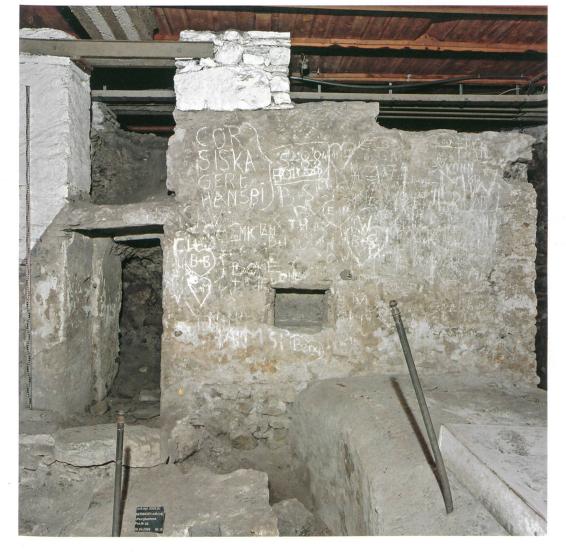
Abb. 4: Nordwand des Rechteckchores im Vorzustand, übersäht mit Besucherinschriften und stark verschmutzt.

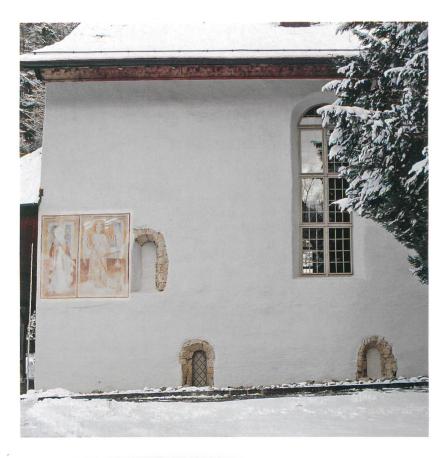
Abb. 6: Südwestecke der heutigen Kirche mit Fenstern und Wandmalereiresten älterer Kirchen.

Sichtbar sind im heutigen Bestand die Westwand mit heutigem Eingang mit Tuffgewände (241) ins archäologische Untergeschoss, die Nordwand (159, im heutigen Heizungskeller), die Südwand (23) mit zugemauerter Türe (25), die vollständig erhaltene verputzte Chorschranke mit zwei Durchgängen, der Rechteckchor bis zu den Fenstern, die Fussböden aus Mörtelguss in Schiff (126) und Chor (124), der Hochaltar (119 mit mehreren Umbauspuren, Abb. 14) sowie der nördliche Seitenaltar (69). Am Äussern der Kirche gehören die tiefsitzenden rundbogigen Fensternischen (232) zu dieser Phase (Abb. 5, 6).

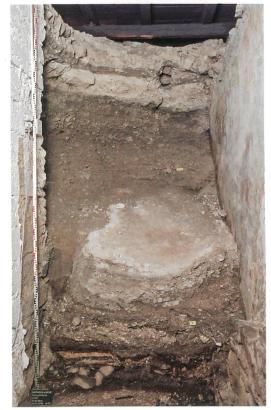
Abb. 7: Nische auf der Nordseite. Deutlich sind die Geschiebeschichten (153) der Katastrophe zu sehen, welche das Ende der Kirche (Phase VII) bedeutete. Die beiden weissen Mörtelschichten oben in der Profilwand zeigen den Fussboden in der erhöhten Kirche (Phase VIII) an, während jener der erweiterten gotischen Kirche bereits über die Abbruchkrone der Nordmauer hinwegzieht.

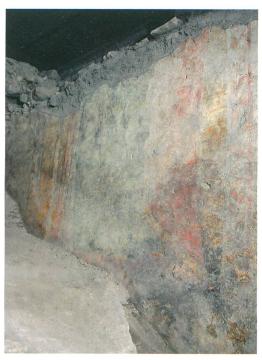
Abb. 8: Wandmalereien an der romanischen Nordwand. Die von Ornamentbändern gerahmten überlebensgrossen Figuren, deren Fuss- wie Oberkörperpartie fehlen, dürften im 11./12. Jh. entstanden sein.

### Vielleicht entstanden in dieser Bauphase die figürlichen Wandmalereien an der Nordmauer (12) (Abb. 8), die rote Rankenbordüre am Apsisbogen (Abb. 10) sowie das farbige Ornamentwerk am Sockel der Apsis (8). Die Formensprache lässt auf das 12. Jahrhundert schliessen und die Ranke erinnert an Buchmalerei z.B. des Klosters Engelberg. Sichtbar sind am heutigen Bestand der Unterkirche die folgenden Elemente: In der Apsis sind der Altar (9) mit Stufen (123) und umgebendem Mörtelguss-Fussboden (122) zu sehen, in der Bodenöffnung unter dem Quersteg die neue Chorschrankenmauer (1) mit den später bodeneben abgebrochenen Fundamenten der westlich davor angeordneten Seitenaltäre, im Chorbogen Rankenmalereien und hinter dem Glas im Norden monumentale figürliche Wandmalereien.

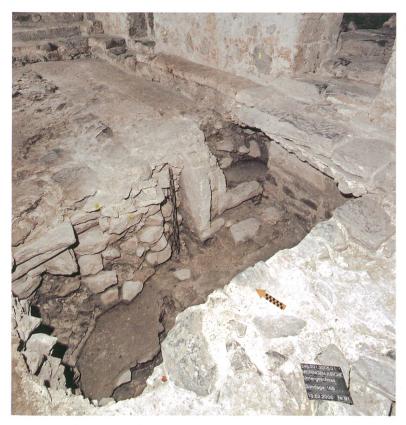
Abb. 12: In der Bodenöffnung im Nordosten des romanischen Kirchenschiffs ist die Chorschulter der Apsiskirche (Phase I) zu sehen. In der nördlichen Profilwand von links die Chorschrankenmauer (1; Phase III), die verputzte Chorschranke (195, Phase II) sowie die dahinter liegenden Treppenstufen in die Apsis (Phase I).

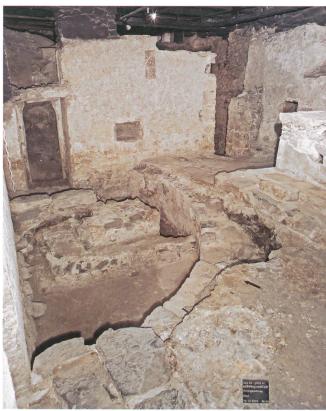
Abb. 13: In einem Teil des Rechteckchores war 1915 der Fussboden zerstört worden, um darunterliegende Befunde zu zeigen: Apsisrund (8), Altar (170) mit Stufen und Mörtelboden.

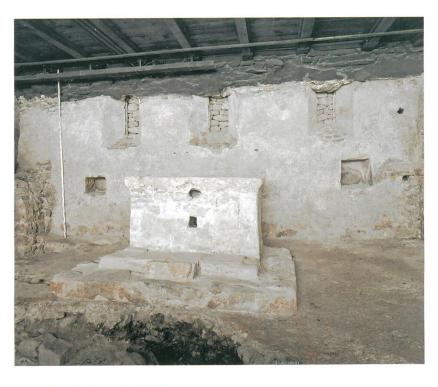
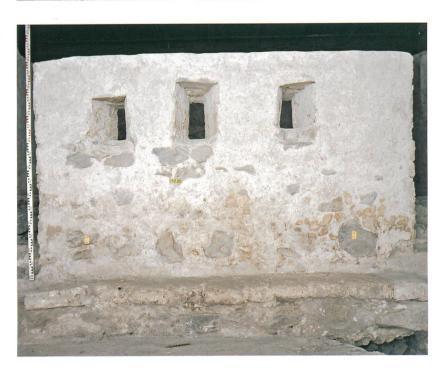
Abb. 14, oben: Einblick in den Rechteckchor (Phase IV) mit dem in gotischer Zeit seitlich verbreiterten romanischen Blockaltar. In der oberen Altarstufe fand ein römischer Gesimsblock Wiederverwendung.

Abb. 15, links: Detail der als Altarstufe dienenden römischen Spolie, vgl. Abb. 14.

Abb. 16, unten: Kniebank und Gucklöcher in der Chorschranke.

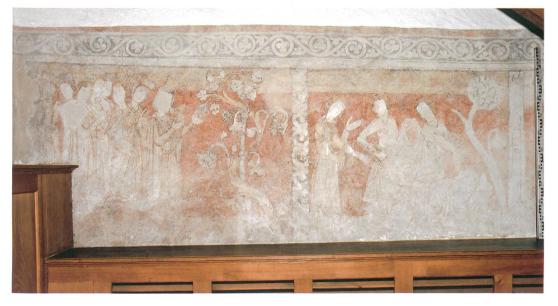
Abb. 19: Wandmalerei in der Südwestecke der heutigen Kirche. Ausschnitt mit Noah als Weinbauer und Noahs Trunkenheit. 2. Hälfte 13. Jh. (Phase V).

Sichtbar sind aus dieser Bauetappe der heute noch doppelgeschossige Wohnturm im Norden des Rechteckchores mit Tür- und Fensteröffnungen, Nischen, Balkenlöchern des Zwischenbodens sowie (heute zugemauertem) Durchgangsbogen in die Seitenkapelle. Ebenfalls zu dieser Bauphase rechnen wir die in der Südwestecke der heutigen Kirche vorhandenen Wandmalereien mit den Darstellungen zur Geschichte Noahs unter einem Deckenfries (Abb. 19).
