Artikel: Die Michaelskirche von Meiringen als archäologischer Zeuge früherer Naturkatastrophe

Die Michaelskirche von Meiringen als archäologischer Zeuge früherer Naturkatastrophen

Reste von acht Vorgängerbauten zugänglich

Daniel Gutscher

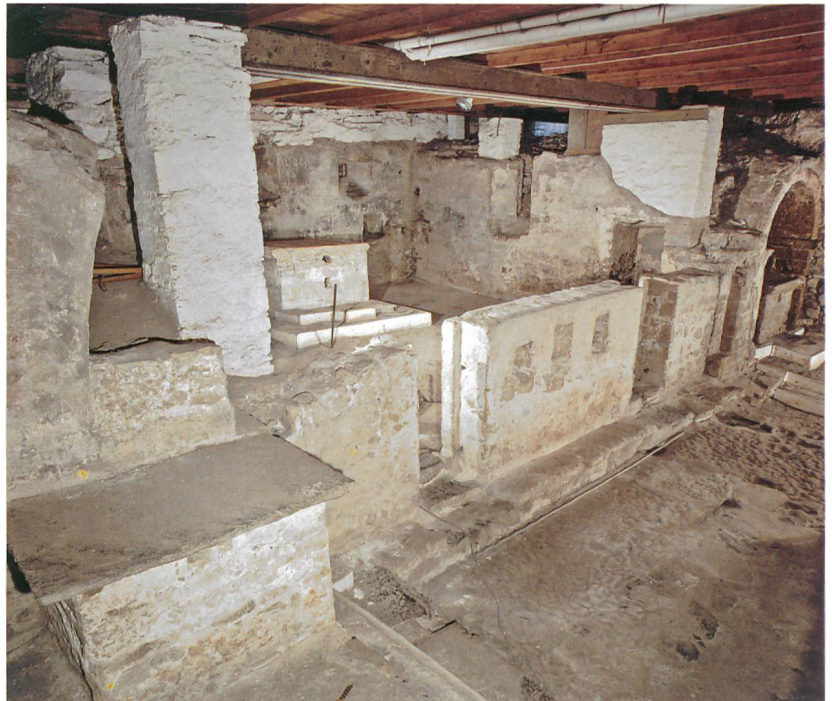
Abb. 1: Die Ausgrabungen im Zustand bis 2005. Hell leuchten die Aufmauerungen von 1915/16 heraus.

abhoben. Rostige Eisenträger mussten behandelt werden. Dies bot Gelegenheit, all diese jungen Zutaten schwarz einzufärben und damit fürs Auge «verschwinden» zu lassen. Das gab dem Raum auch Höhe zurück und nahm ihm die drückende Atmosphäre einer Gruft. Wunsch war zudem, die 1916 als Rahmungen vor allen Stufen angebrachten weiss getünchten Brettchen zu entfernen (vgl. Abb. 1).

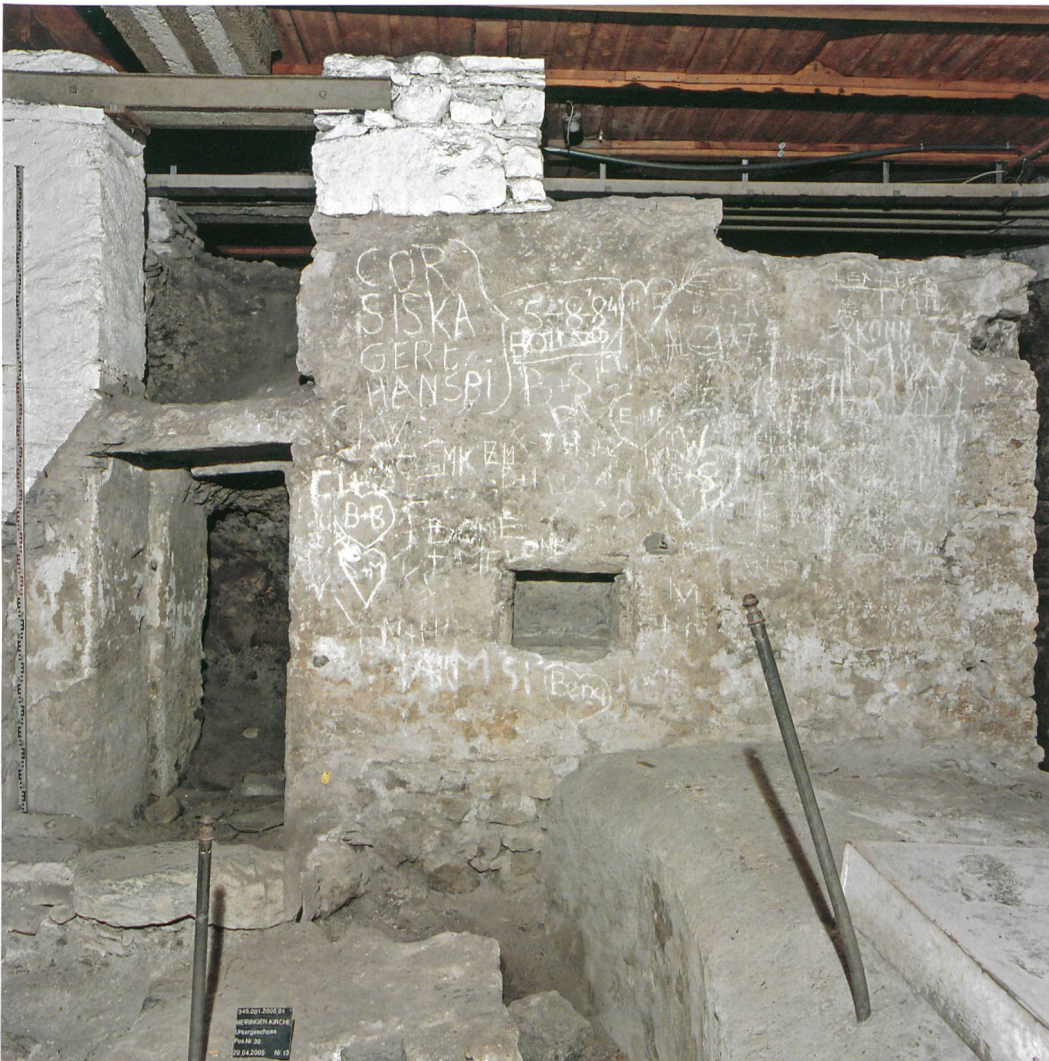
Abb. 4: Nordwand des Rechteckchores im Vorzustand, übersät mit Besucherinschriften und stark verschmutzt.

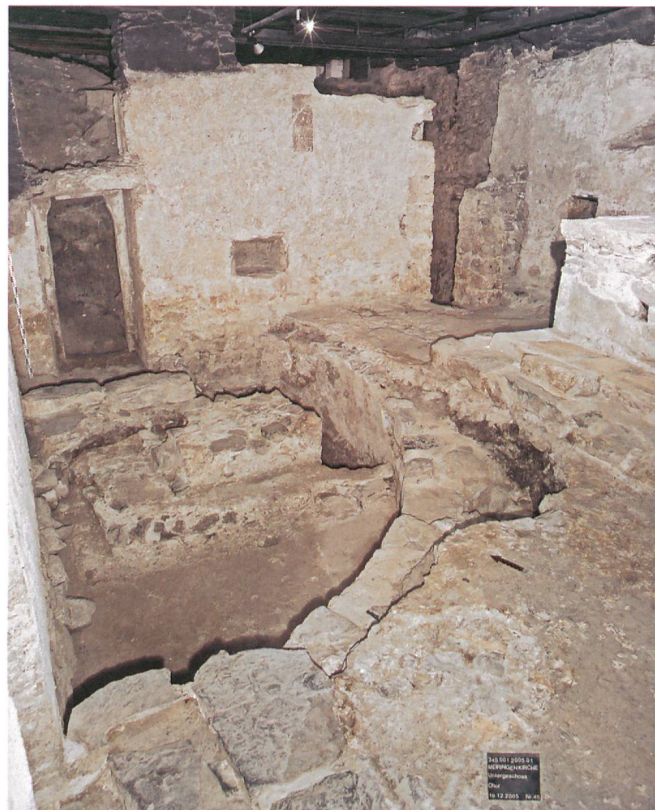
Abb. 13: In einem Teil des Rechteckchores war 1915 der Fussboden zerstört worden, um darunterliegende Befunde zu zeigen: Apsisrund (8), Altar (170) mit Stufen und Mörtelboden.

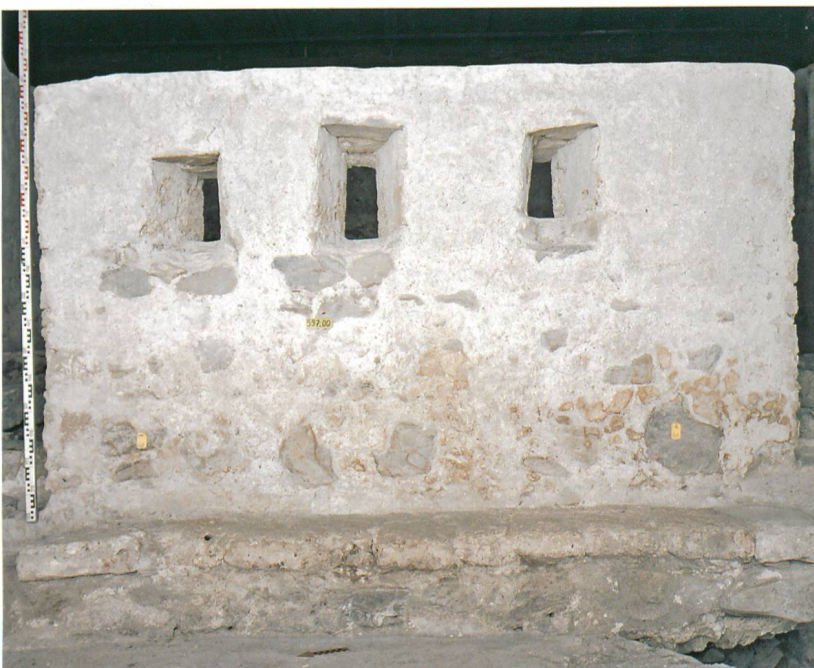
Abb. 16, unten: Kniebank und Gucklöcher in der Chorschranke.

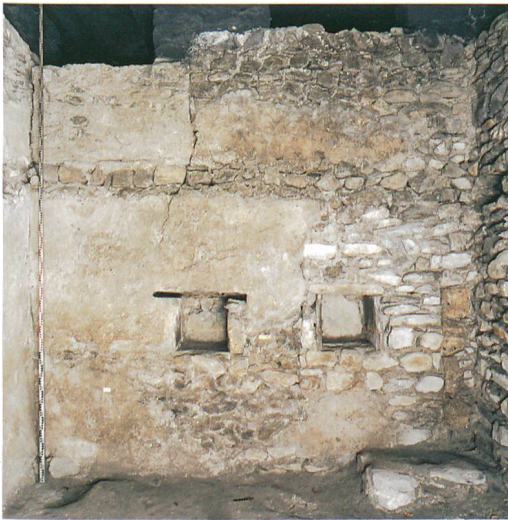
Abb. 17, links: Wohnturm, Inneres nach Westen im heutigen Zustand.

ist denkbar. Der Turm bot genügend Platz für einige Rittermönche (Abb. 17, 18). Dass die Lazariter als Ritterorden nicht ein Kloster nach letztlich benediktinischem Schema errichteten, erstaunt nicht. Auch Anlagen anderer Ritterorden folgen einer Verbindung von Burgen- und Klosterarchitektur.¹²

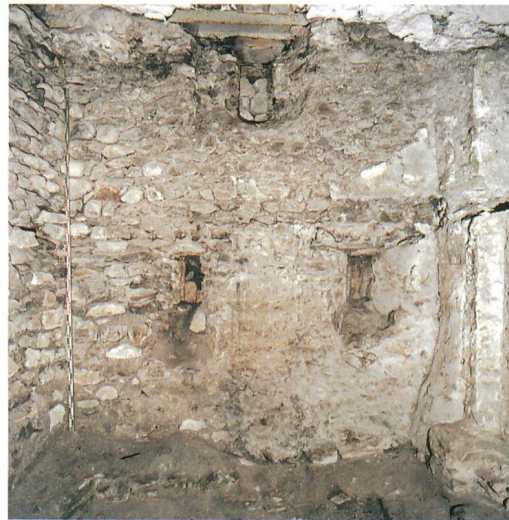
Abb. 18, rechts: Wohnturm nach Osten.
