**Artikel:** Die Michaelskirche von Meiringen als archäologischer Zeuge früherer Naturkatastrophe

# Die Michaelskirche von Meiringen als archäologischer Zeuge früherer Naturkatastrophen

## Reste von acht Vorgängerbauten zugänglich

Daniel Gutscher

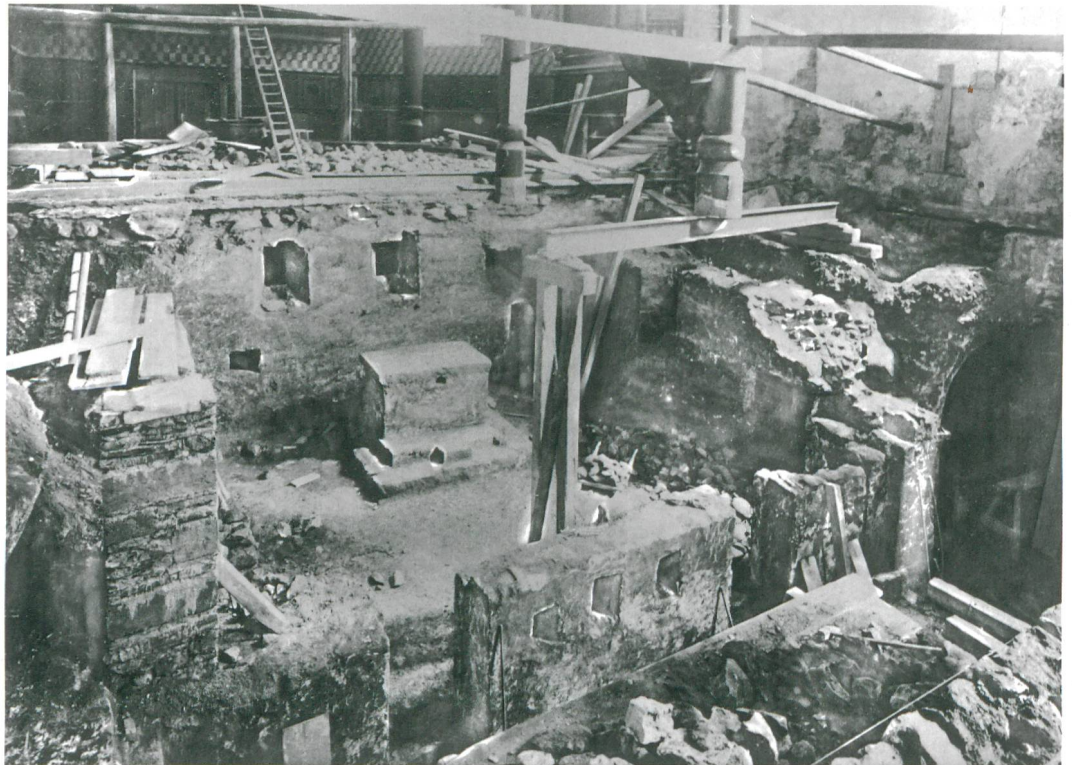
Abb. 2: Die Freilegungen in der Kirche. Aufnahme während der Arbeiten 1915.

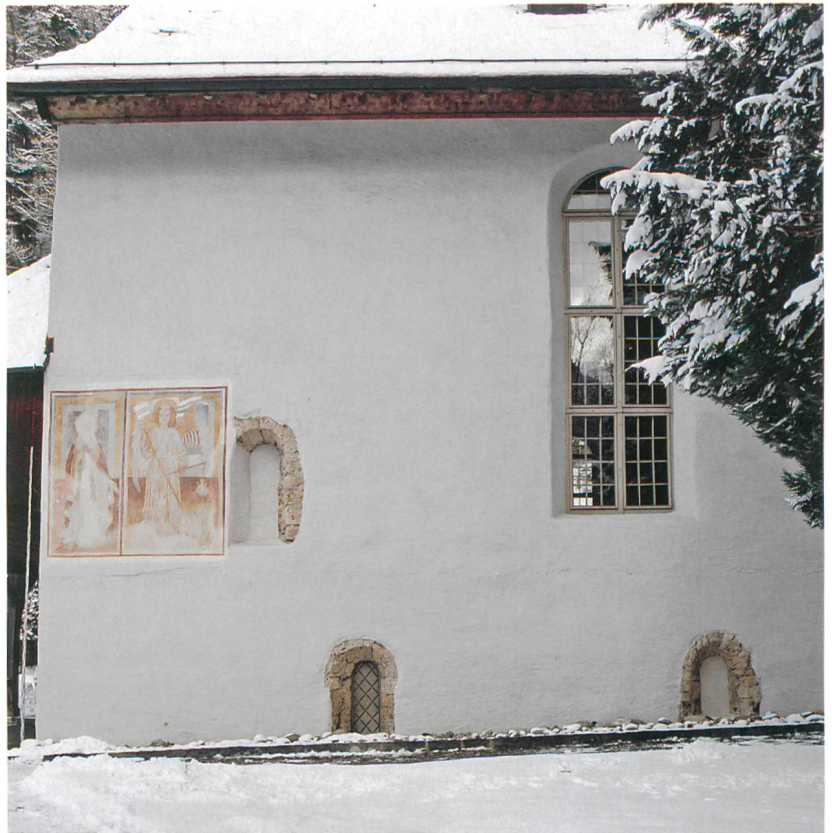
Abb. 6: Südwestecke der heutigen Kirche mit Fenstern und Wandmalerei-RESTEN älterer Kirchen.

Sichtbar sind im heutigen Bestand die Westwand mit heutigem Eingang mit Tuffgewände (241) ins archäologische Untergeschoss, die Nordwand (159, im heutigen Heizungskeller), die Südwand (23) mit zugemauerter Türe (25), die vollständig erhaltene verputzte Chorschranke mit zwei Durchgängen, der Rechteckchor bis zu den Fenstern, die Fussböden aus Mörtelguss in Schiff (126) und Chor (124), der Hochaltar (119 mit mehreren Umbauspuren, Abb. 14) sowie der nördliche Seitenaltar (69). Am Äusseren der Kirche gehören die tief-sitzenden rundbogigen Fensternischen (232) zu dieser Phase (Abb. 5, 6).

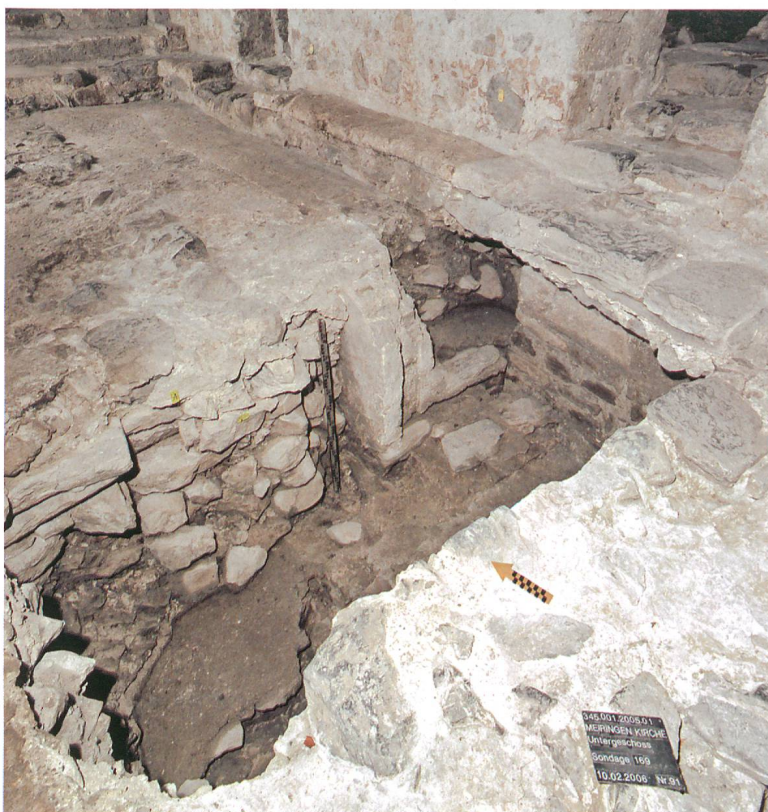
Abb. 12: In der Bodenöffnung im Nordosten des romanischen Kirchenschiffs ist die Chorschulter der Apsiskirche (Phase I) zu sehen. In der nördlichen Profilwand von links die Chorschrankenmauer (1; Phase III), die verputzte Chorschranke (195, Phase II) sowie die dahinter liegenden Treppenstufen in die Apsis (Phase I).

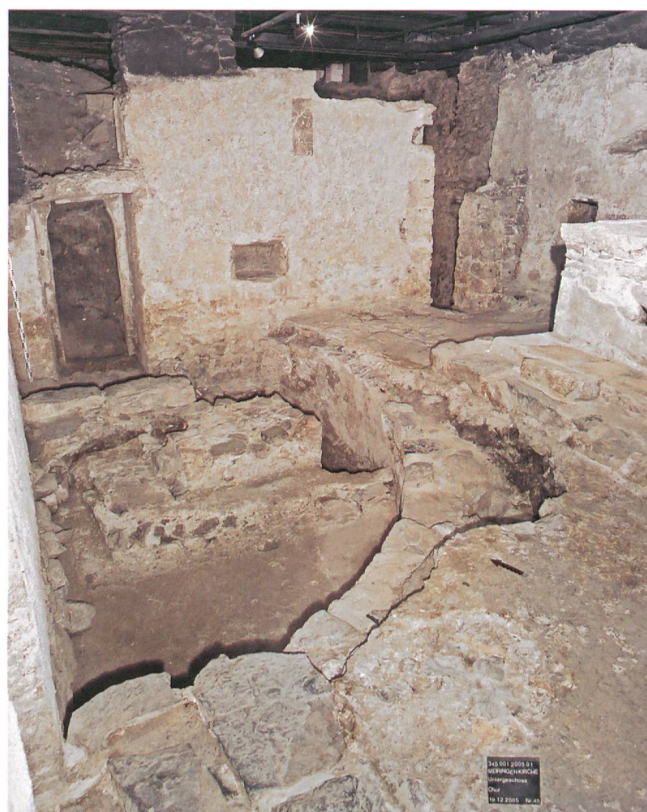
Abb. 13: In einem Teil des Rechteckchores war 1915 der Fussboden zerstört worden, um darunterliegende Befunde zu zeigen: Apsisrund (8), Altar (170) mit Stufen und Mörtelboden.

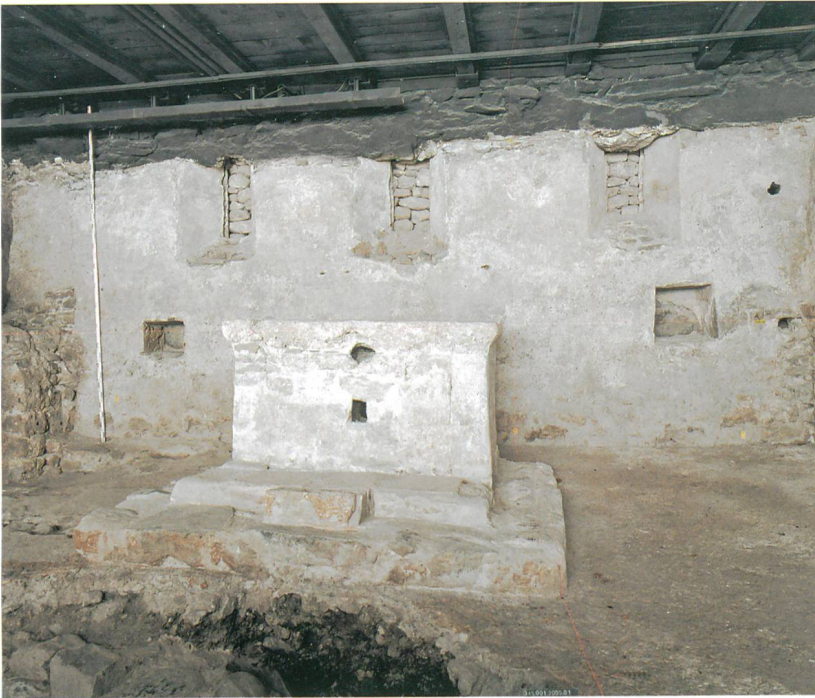
Abb. 14, oben: Einblick in den Rechteckchor (Phase IV) mit dem in gotischer Zeit seitlich verbreiterten romanischen Blockaltar. In der oberen Altarstufe fand ein römischer Gesimsblock Wiederverwendung.

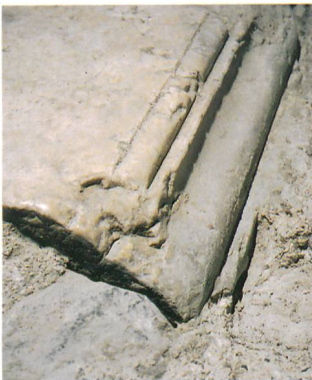
Abb. 15, links: Detail der als Altarstufe dienenden römischen Spolie, vgl. Abb. 14.

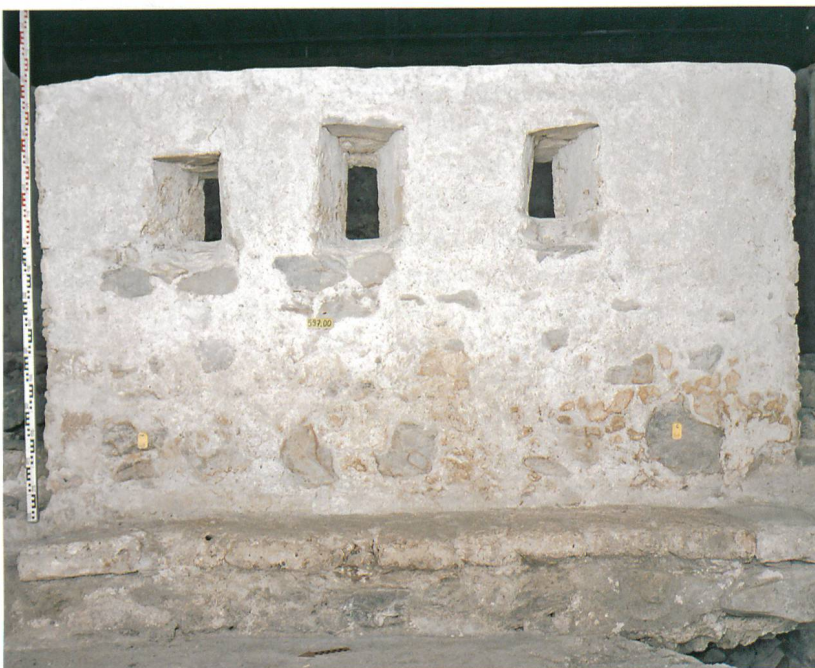
Abb. 16, unten: Kniebank und Gucklöcher in der Chorschranke.

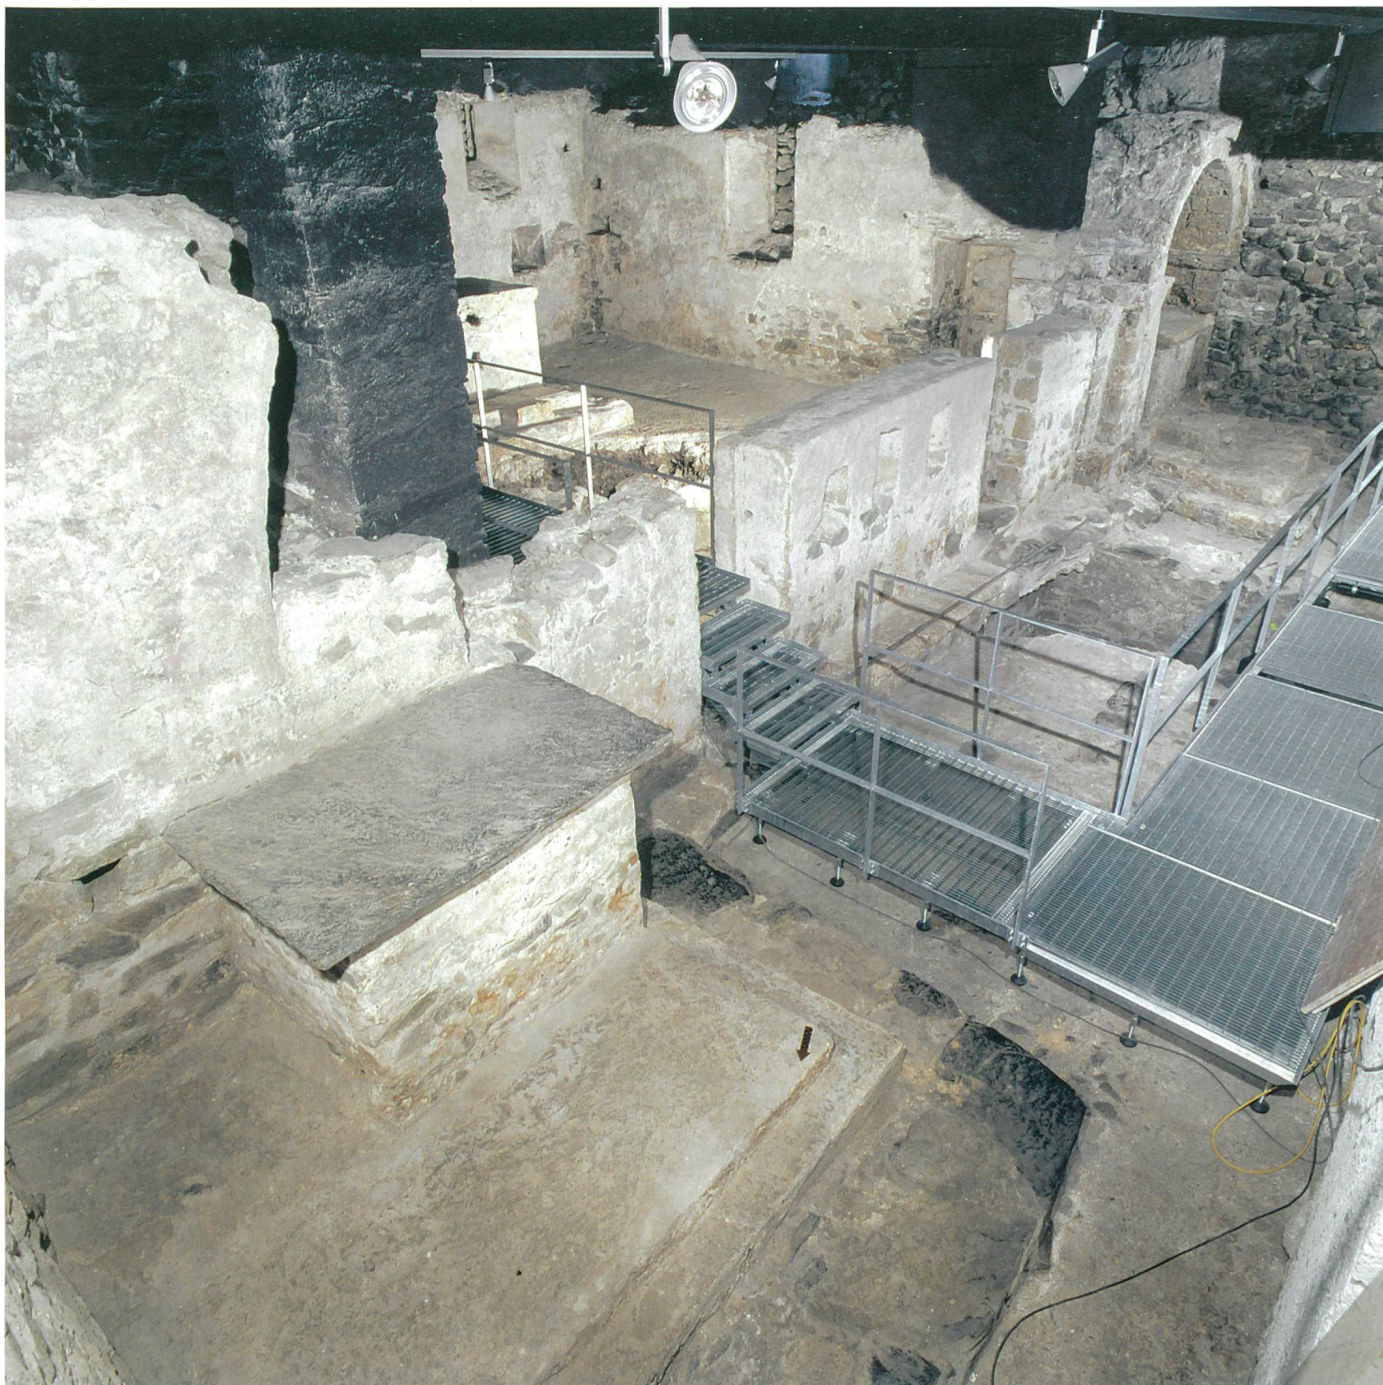
Abb. 22: Die neuen Besucherstege und die Beleuchtung machen den Besuch im archäologischen Untergrund zum Erlebnis.

Ein den Raumverhältnissen angepasstes Beleuchtungssystem leitet heute die Besucher durch den archäologischen Untergrund. Informationstafeln vor Ort sowie ein Faltblatt liefern die Entschlüsselung der hochkomplexen Baugeschichte.<sup>6</sup>
