# Der römische Gutshof in Jegenstorf

## Grabungen 2007/2008

René Bacher und Urs Liechti

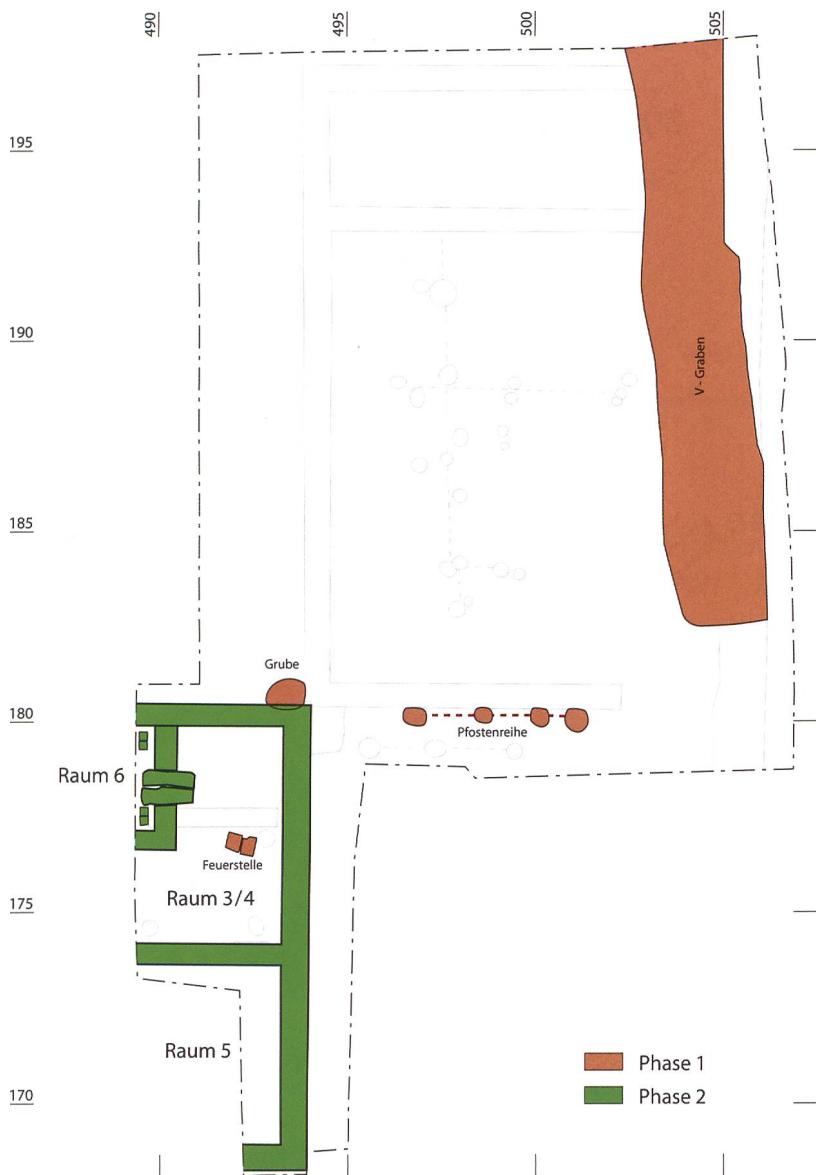
Abb. 3: Jegenstorf, Solothurnstrasse 2007/2008. Phasen 1 und 2. M. 1:200.

Die ältesten, sehr spärlichen Befunde (Abb. 3) liegen im Bereich des späteren Steinbaus. Es handelt sich um eine Planieschicht und eine Feuerstelle aus zwei stark verbrannten und zerstückelten Leistenziegeln. Eine nicht näher bestimmbar Grube, dürfte wohl ebenfalls zu dieser Phase gehören. Möglicherweise lässt sich die älteste Pfostenreihe südlich des späteren Gewerbebaus sowie der V-förmige, etwa 1m tiefe Graben (Abb. 4) im Nordosten der Grabungsfläche ebenfalls dieser Phase zuordnen.

Als nächstes wird in sorgfältiger Mauertechnik ein Steingebäude errichtet, dessen Nordostseite von 12,3 m auf etwa 4 m Breite vollständig erfasst werden konnte (vgl. Abb. 3). Es ist in der Mitte zweigeteilt; der südliche Wohnraum 5 enthält eine Steinsetzung als Unterlage für einen Mörtelboden. Das Gehriveau des nördlich angrenzenden Raums 3/4 liegt etwa 55 cm

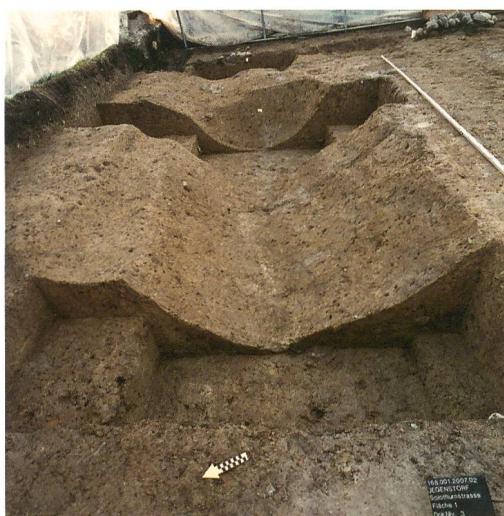
Abb. 4: Jegenstorf, Solothurnstrasse 2007/2008. Hohlform des grossen V-förmigen Grabens, Blick nach Südosten.

Die Befunde der Pfostenreihe und der Feuerstelle deuten darauf hin, dass an der Stelle der späteren Gebäude wahrscheinlich ein Pfostenbau gestanden hat. Der grosse V-Graben im Osten der Fläche kann nicht eindeutig einer Funktion zugeordnet werden. Er beginnt etwa auf der Höhe der Pfostenreihe und zieht parallel zur Ausrichtung der späteren Gebäude nach Nordwesten über die Grabungsfläche hinaus. Es könnte sich um eine Abgrenzung zum Ausseengelände, oder aber auch um eine gewerblich genutzte Struktur handeln.

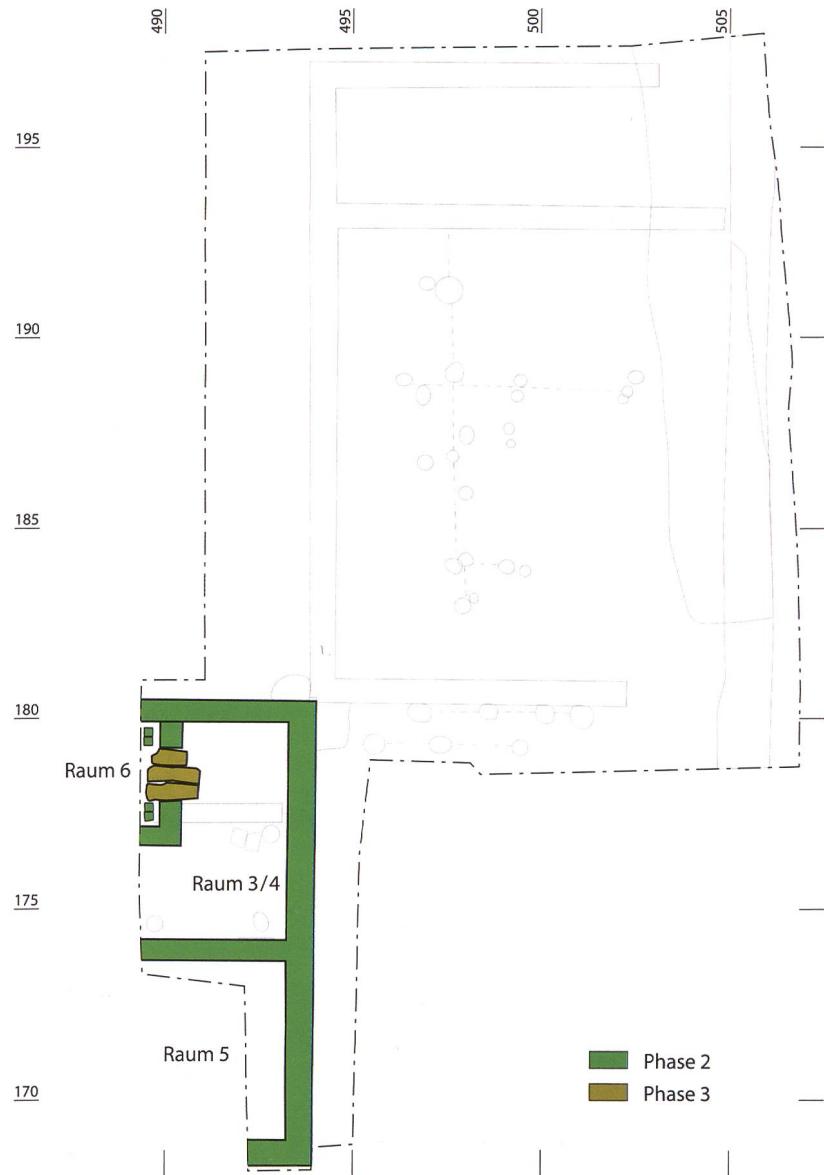
Abb. 5. Jegenstorf, Solothurnstrasse 2007/2008.  
Phase 3. Erneuerung des Präfurniums. M. 1:200.

In einem ersten Umbau innerhalb des Steinbaus wurde das Präfurnium ersetzt (Abb. 5), da die Originalkonstruktion wahrscheinlich durch die intensive und andauernde Hitze langsam zerbröckelt war. Dabei wird auch die Trennmauer zu Raum 6 stark in Mitleidenschaft gezogen, da man vermutlich auch das (nicht mehr vorhandene) Gewölbe ersetzen musste. Die Raumeinteilung wurde aber nach Einbau des Präfurniums in Sandstein beibehalten und die Raumnutzung blieb dieselbe. Vor der Präfurniumsöffnung ist der Untergrund auf etwa einem Meter brandgerötert, was belegt, dass hier über längere Zeit und intensiv eingeheizt wurde (Abb. 6).

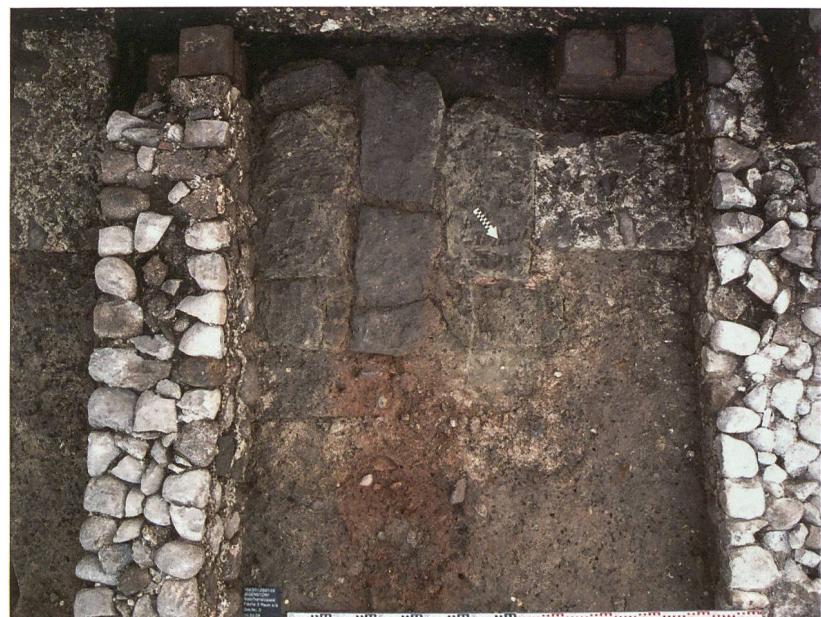
Abb. 6. Jegenstorf, Solothurnstrasse 2007/2008.  
Phase 3. Sandsteine des jüngeren Präfurniums und Brandrötung vor der Einfeuerungsöffnung. Im linken Bildteil liegt die jüngere Trennmauer über der linken Präfurniumswange und der Ostmauer zu Raum 6. Senkrechtaufnahme.

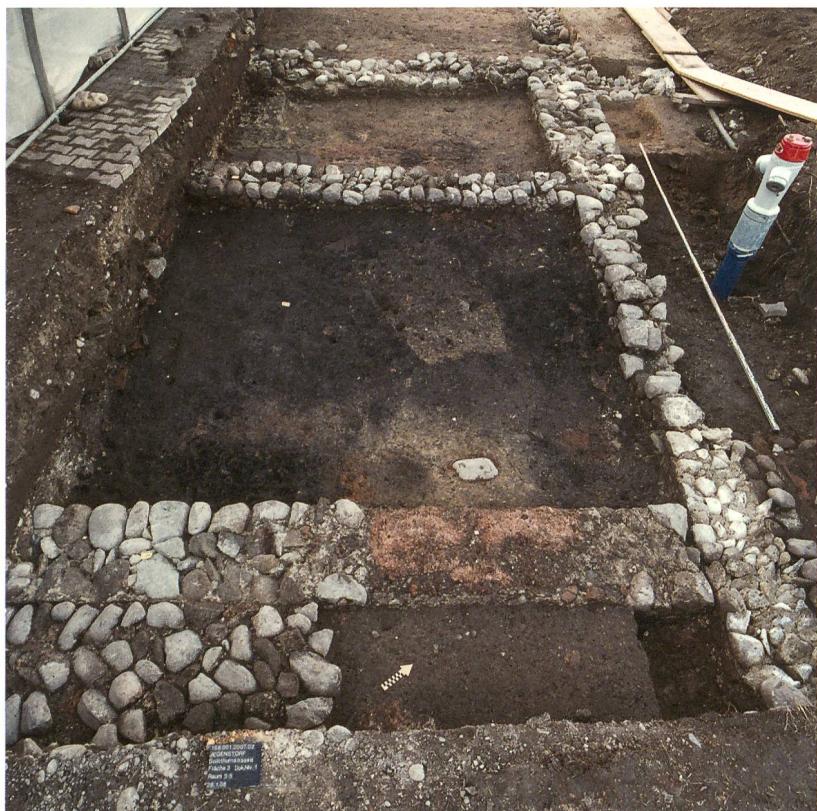
Abb. 7. Jegenstorf, Solothurnstrasse 2007/2008. Phase 4. Im Vordergrund der Durchgang zwischen Raum 3 und Raum 5, Blick nach Nordwesten.

In einer letzten Phase wurde der Steinbau total umgebaut. Als erstes wurde das Präfurnium und die Trennmauer zu Raum 6 abgebrochen und der Nordteil des Raumes 3/4 mit Schutt eingefüllt (Abb. 7 und 8). Eine konstruktive Abgrenzung der Planie nach Westen konnte nicht beobachtet werden. Somit dürfte dort das Planiematerial im ehemaligen Hypokaust langsam ausgedünnt haben. Eine neue Trennmauer unterteilte nun den Raum 3/4 in einen Nordraum 4 und einen Südraum 3. Die unregelmässige Nordseite der Mauer wurde dabei direkt an die Planie gebaut, die Südfront jedoch frei aufgemauert. Während die Trennmauer im Osten an die östliche Aussenmauer des Steinbaus stösst, endet sie im Westen unmittelbar vor dem ersten, beim Abbruch stehen gebliebenen Hypokaustpfeiler. Wir rechnen in Raum 4 mit einem neuen (Holz)-Boden der im Osten auf der Planie und im Westen auf den Hypokaustpfeilern auflag. Er hat sich lei-

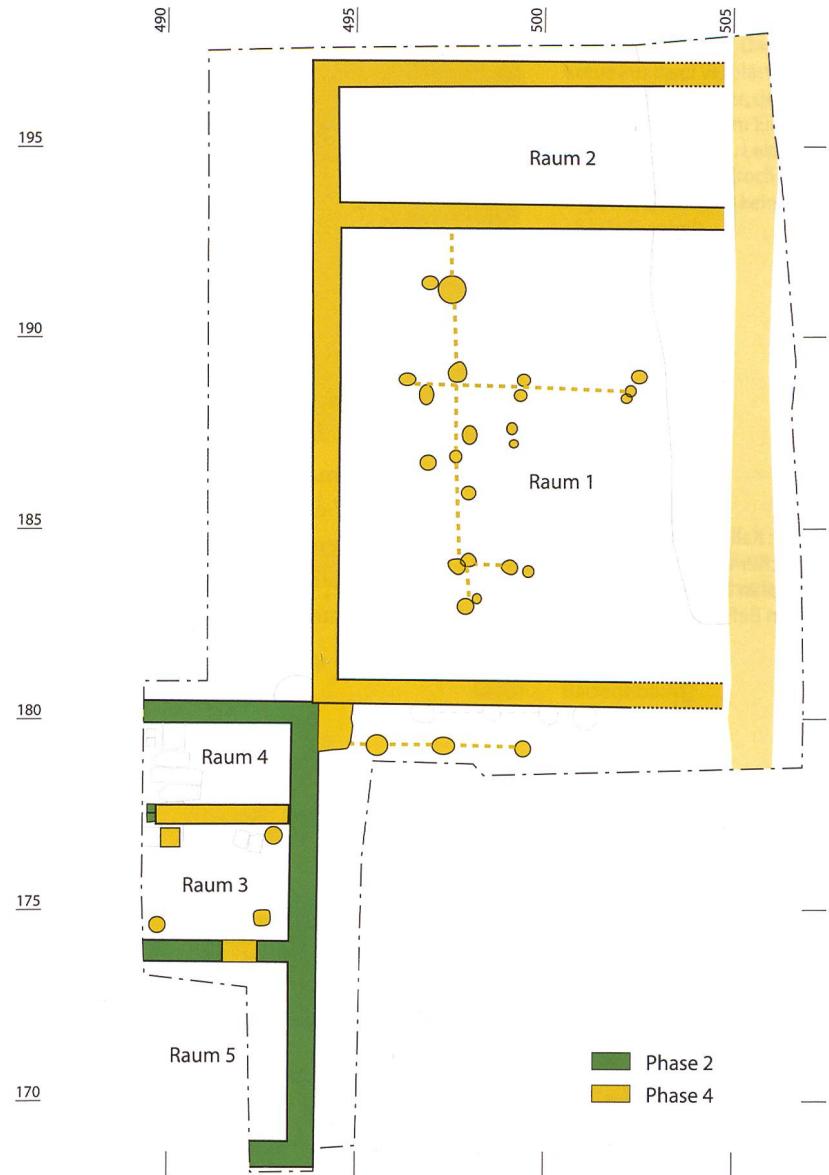
Abb. 8. Jegenstorf, Solothurnstrasse 2007/2008.  
Phase 4. Umbauten im Innern des Steinbaus und Anbau im Nordosten des Steinbaus.  
M. 1:200.

An der Nordost-Ecke des Steinbaus wurde auf tieferem Niveau ein weiteres Gebäude mit den Massen  $17 \times 11$  m angesetzt. Die Grundproportionen verhalten sich etwa nach dem Gesetz des goldenen Schnitts. ( $17:10,5 = 1,618:1$ ). Die Fundamente bestehen aus gut gelegten Rollierungen, vereinzelt findet sich schlechter mit Lehm durchsetzter Mörtel. Das Aufgehende war wahrscheinlich als Fachwerkbau auf abgehobenen Schwellbalken ausgeführt. Dem Gebäude fehlt die östliche Aussenmauer; die Köpfe der West-Ost verlaufenden Mauern liegen auf der Verfüllung des grossen V-Grabens aus der ältesten Phase 1 und sind an dieser Stelle teilweise besonders verstärkt. Den Ostabschluss des Baus muss man sich als Bretterverschalung oder offen vorstellen. In die Verfüllung des V-Grabens eingetieft verläuft in Nord-Süd Richtung vor den Mauerköpfen eine flache Mulde, in der vermehrt Geröllsteine vorkamen. Es handelt sich um einen Traufgraben der das heruntertropfende Dachwasser aufnehmen und ableiten sollte. Die Fundamente unterteilen den Bau in einen nördlichen Raum 2 und einen südlichen, ziemlich genau dreimal so grossen Raum 1. Im Raum 1 kommen auf bestimmten Linien gehäuft Pfostenlöcher vor, die eine weitere Unterteilung in Pfostenbauweise erahnen lassen. Nimmt man diese Unterteilungen ernst, so kann der Raum 1 in drei weitere West-Ost verlaufende Kompartimente von 4,2 m Breite unterteilt werden, die
