Artikel: Der römische Gutshof in Jegenstorf : Grabungen 2007/2008

Der römische Gutshof in Jegenstorf

Grabungen 2007/2008

René Bacher und Urs Liechti

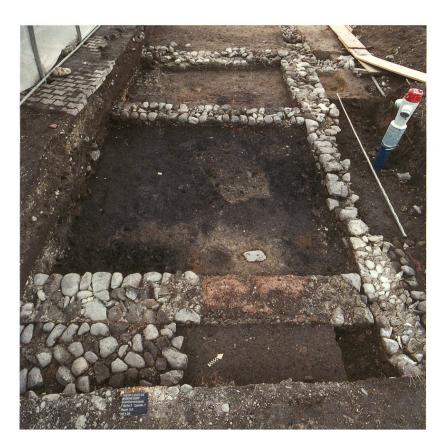
Abb. 7. Jegenstorf, Solothurnstrasse 2007/2008. Phase 4. Im Vordergrund der Durchgang zwischen Raum 3 und Raum 5, Blick nach Nordwesten.

In einer letzten Phase wurde der Steinbau total umgebaut. Als erstes wurde das Präfurnium und die Trennmauer zu Raum 6 abgebrochen und der Nordteil des Raumes 3/4 mit Schutt eingefüllt (Abb. 7 und 8). Eine konstruktive Abgrenzung der Planie nach Westen konnte nicht beobachtet werden. Somit dürfte dort das Planiematerial im ehemaligen Hypokaust langsam ausgedünnt haben. Eine neue Trennmauer unterteilte nun den Raum 3/4 in einen Nordraum 4 und einen Südraum 3. Die unregelmässige Nordseite der Mauer wurde dabei direkt an die Planie gebaut, die Südfront jedoch frei aufgemauert. Während die Trennmauer im Osten an die östliche Aussenmauer des Steinbaus stösst, endet sie im Westen unmittelbar vor dem ersten, beim Abbruch stehen gebliebenen Hypokaustpfeiler. Wir rechnen in Raum 4 mit einem neuem (Holz)-Boden der im Osten auf der Planie und im Westen auf den Hypokaustpfeilern auflag. Er hat sich lei-

Im südlich anschliessenden Raum 3 wurde das alte Gehniveau nicht aufgeschüttet, drei Gruben als Lagerfundamente in den neuen Gebäudeecken lassen auf einen abgehobenen Holzboden mit Unterkonstruktion schliessen. Als viertes Lager könnte die Mauerecke der alten Trennmauer zu Raum 6 gedient haben. Raum 3 erhielt neu auch einen Zugang vom südlich davon gelegenen Raum 5, indem in die Trennmauer eine Türe eingebaut wurde. Sie manifestierte sich in einem Schwellenlager das in Terrazzomörtel ausgeführt war.

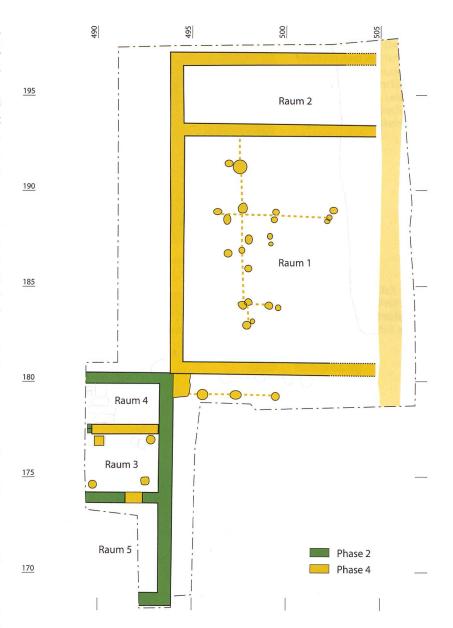
Abb. 8. Jegenstorf, Solothurnstrasse 2007/2008. Phase 4. Umbauten im Innern des Steinbaus und Anbau im des Gewerbegebäudes im Nordosten des Steinbaus. M. 1:200.

An der Nordost-Ecke des Steinbaus wurde auf tieferem Niveau ein weiteres Gebäude mit den Massen 17 × 11 m angesetzt. Die Grundproportionen verhalten sich etwa nach dem Gesetz des goldenen Schnitts. (17:10,5 = 1,618:1). Die Fundamente bestehen aus gut gelegten Rollierungen, vereinzelt findet sich schlechter mit Lehm durchsetzter Mörtel. Das Aufgehende war wahrscheinlich als Fachwerkbau auf abgehobenen Schwellbalken ausgeführt. Dem Gebäude fehlt die östliche Aussenmauer; die Köpfe der West-Ost verlaufenden Mauern liegen auf der Verfüllung des grossen V-Grabens aus der ältesten Phase 1 und sind an dieser Stelle teilweise besonders verstärkt. Den Ostabschluss des Baus muss man sich als Bretterverschalung oder offen vorstellen. In die Verfüllung des V-Grabens eingetieft verläuft in Nord-Süd Richtung vor den Mauerköpfen eine flache Mulde, in der vermehrt Geröllsteine vorkamen. Es handelt sich um einen Traufgraben der das heruntertropfende Dachwasser aufnehmen und ableiten sollte. Die Fundamente unterteilen den Bau in einen nördlichen Raum 2 und einen südlichen, ziemlich genau dreimal so grossen Raum 1. Im Raum 1 kommen auf bestimmten Linien gehäuft Pfostenlöcher vor, die eine weitere Unterteilung in Pfostenbauweise erahnen lassen. Nimmt man diese Unterteilungen ernst, so kann der Raum 1 in drei weitere West-Ost verlaufende Kompartimente von 4,2 m Breite unterteilt werden, die

wiederum etwa gleich breit sind, wie der nördlich anschliessende Raum 2. Die Nord-Süd verlaufende Pfostenreihe trennt einen gleich breiten Streifen im Osten der Westmauer ab. Diese Beobachtungen zeigen, dass auch dieses vergleichsweise einfache Gebäude – es handelt sich wohl um eine Scheune oder um ein anderes Gewerbe- oder Lagergebäude – auf der Basis eines Plans mit einheitlichem Modul realisiert wurde.

An der Verbindungsstelle zwischen dem Steinbau und dem Lagergebäude befand sich ein Fundament aus umgedrehten, miteinander vermörtelten Dachziegeln auf einer Schicht aus Gebäudeschutt. Es stösst an die Mauer des Steinbaus an und der Mörtel liegt auf der Rollierung des Gewerbebaus. Vermutlich handelt es sich um die Unterlage zu einem Treppenpodest aus minimal 3 Stufen, das die Verbindung der beiden Gebäude gewährleistete. Wahrscheinlich wurde diese Konstruktion zusammen mit dem Gewerbebau angelegt. Östlich daran anschliessend befand sich auf der Südflucht des Kleinfundaments eine Reihe von drei Pfostenlöchern. Diese gehört wohl zu einem Vordach, das den Verbindungsweg gedeckt hat. In der Rollierung des Gewerbebaus konnten in dieser Region keine Spuren eines Durchgangs festgestellt werden. Welcher Phase des Steinbaus ist nun dieser Durchgang zuzuordnen? In der Nordostmauer des Steinbaus konnten an dieser Stelle keine Spuren eines Durchgangs erkannt werden. Die Schwelle lag also mindestens eine Steinlage über der heutigen Abbruchkrone. Der Eingang passt am besten zu einem Gehniveau, das deutlich höher lag als die Benutzungsoberfläche des Ursprungsbaus. Am ehesten ist also damit zu rechnen, dass die Verbindung zur letzten Phase des Steinbaus mit dem erhöhten Gehniveau im nördlichsten Raum 4 gehört.

Wir rechnen das Treppenpodest dem Originalbestand des Lagerhauses zu, obwohl dessen Fundament zumindest im Bauablauf nach den Mauerrollierungen angelegt wurde. Daraus folgt, dass der Bau des Lager- oder Gewerbegebäudes gleichzeitig mit dem grossen Umbau im Steingebäude in Phase 4 anzusetzen ist.
