Kallnach, Hinterfeld, Römischer Gutshof

Ausgrabungen in der pars urbana

Rudolf Zwahlen und Leta Büchi

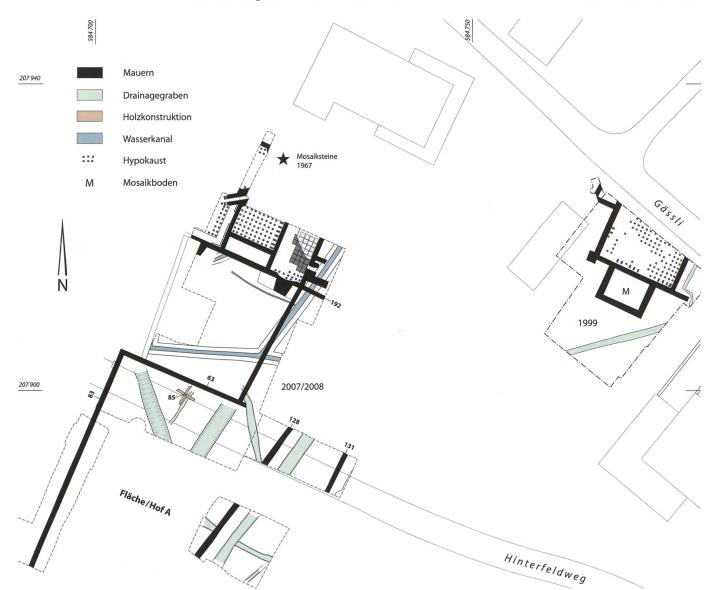
nach wurde 1967 eine römische Fundstelle lo-Abb. 1: Kallnach, Hinterfeld, kalisiert, als spielende Kinder in einem Garten in der Flur Gässli/Hinterfeld Mosaiksteine, Architekturfragmente und Baukeramik zu Tage förderten. Als Standort einer villa rustica ist die Örtlichkeit jedoch erst 1994, anhand von sich in der Oberflächenstruktur abzeichnenden Mauerzügen, ins Inventar des ADB aufgenommen worden. 1999 konnte im Vorfeld eines Bauvorhabens erstmals eine Teilfläche archäologisch untersucht werden. Die erfassten Räume, von denen einer mit einer

römischer Gutshof. Übersichtsplan mit den bisher erfassten Befunden. M. 1:500.

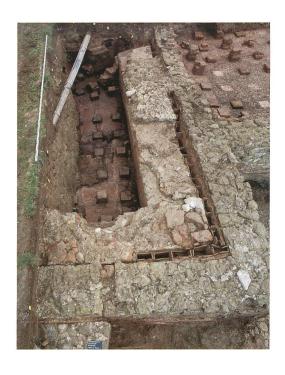
Abb. 4: Kallnach, Hinterfeld, römischer Gutshof. Raum 1 mit Resten der Hypokaustpefeiler, Beckenmauer und – als Trennung zur Gebäudemauer – Partien mit Tubulatur. Im Hintergrund der schräg in den Hypokaust ziehende Heizungskanal. Blick nach Norden.

Das hypokaustierte Warmwasserbecken in Raum 1 ist ein Hinweis auf eine besonders luxuriöse Anlage, stand doch in kleineren Bädern das warme Wasser meist lediglich in einer Wanne zur Verfügung. Eine Besonderheit ist zudem die Hinterlüftung zwischen Gebäudemauern (169), (170) und Beckenmauer (180) durch die abschnittsweise Trennung mit tubuli (Hohlziegel) (Abb. 4). Diese waren durch eine Öffnung im untersten Bereich der Beckenmauer mit dem Hypokaust verbunden. Die Tubulatur an der Innenseite der Beckenmauer war nicht erhalten, liess sich aber anhand von Negativabdrücken im Verputz noch deutlich erkennen (Abb. 5).
