Kallnach, Hinterfeld, Römischer Gutshof

Ausgrabungen in der pars urbana

Rudolf Zwahlen und Leta Büchi

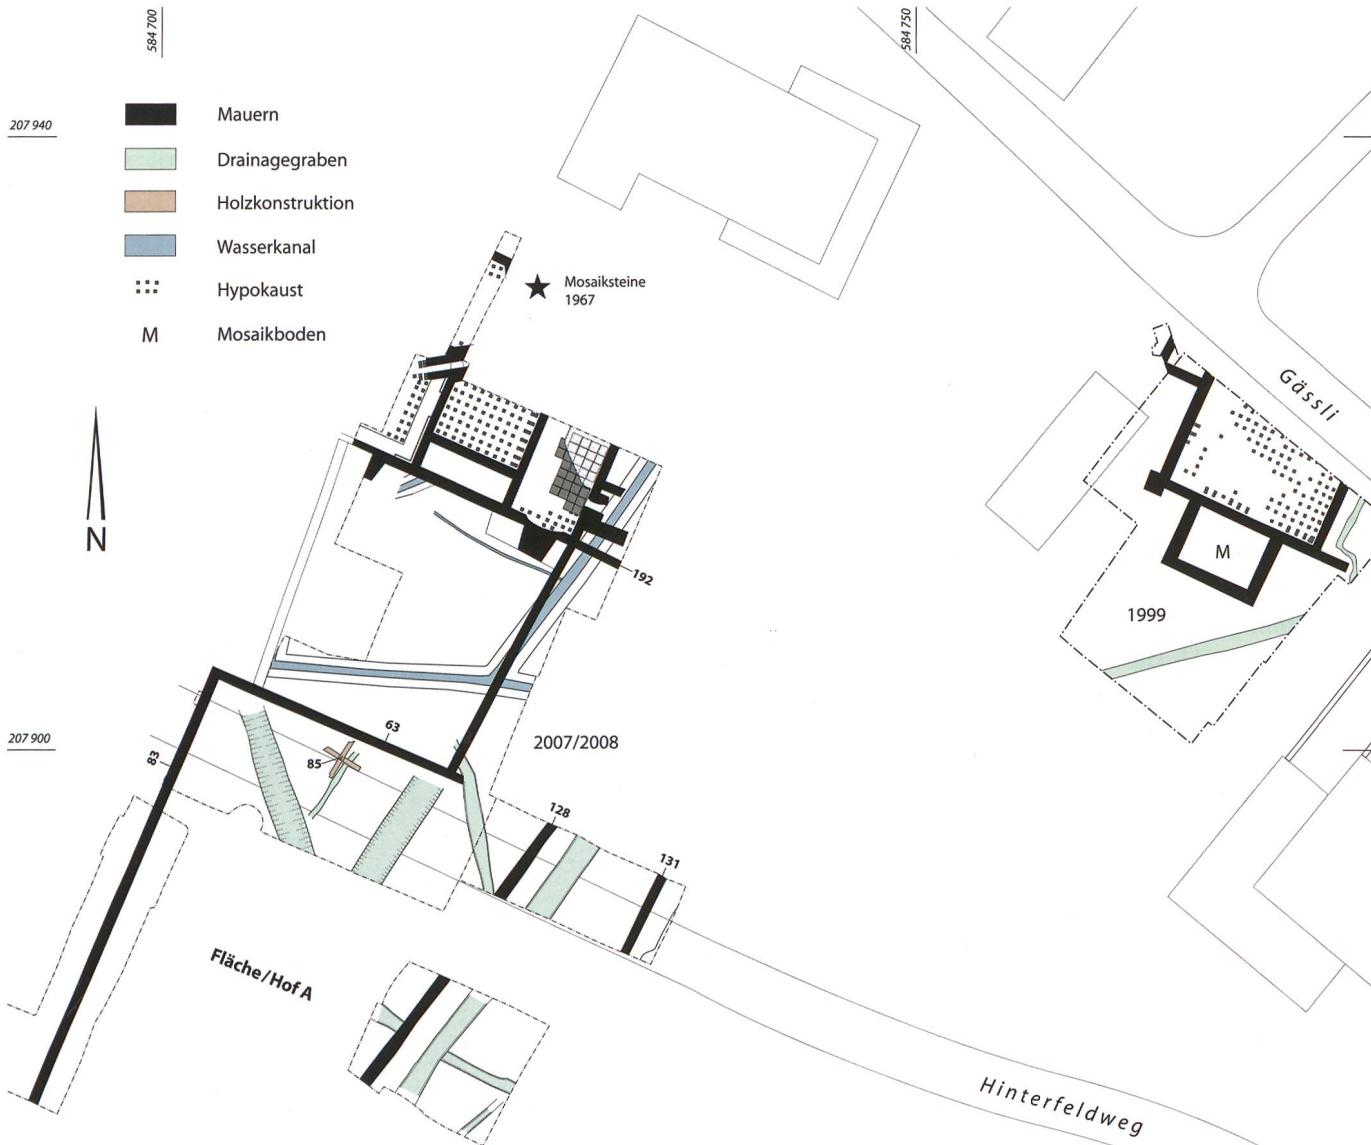
Abb. 1: Kallnach, Hinterfeld, römischer Gutshof. Übersichtsplan mit den bisher erfassten Befunden. M. 1:500.

Als südlichen Hof bezeichnen wir hier die von Mauern umfasste, nicht direkt an das Gebäude anschliessende Fläche (A). Bisher kennen wir davon weder die gesamte Ausdehnung noch den genauen Grundriss. Als Teile der Begrenzung sehen wir die Mauern (83), (63) und (131). Mauer (63) bildet nur in der Westhälfte von (A) die nördliche Begrenzung. Mauer (131) läuft nordwärts über diese Flucht hinaus und könnte mit Mauer (192) einen Abschluss bilden. Benutzungsniveaus mit Spuren einer Garten- oder Parkgestaltung waren im Hof (A) nicht erhalten. Die Hoffläche wird von einem Mauerausbruchgraben (128) und verschiedenen Drainagegräben durchzogen, die vor dem Bau der Hofmauern angelegt worden sind. Dicht vor der Mauer (63) war ein Kreuz aus Tannenholz (85) horizontal in die Bauplanie eingetieft (Abb. 2). Es dürfte sich um den Fuss einer Bauinstallation, zum Beispiel eines Baugerüsts, einer Hebevorrichtung oder gar eines Vermessungsgerätes handeln.

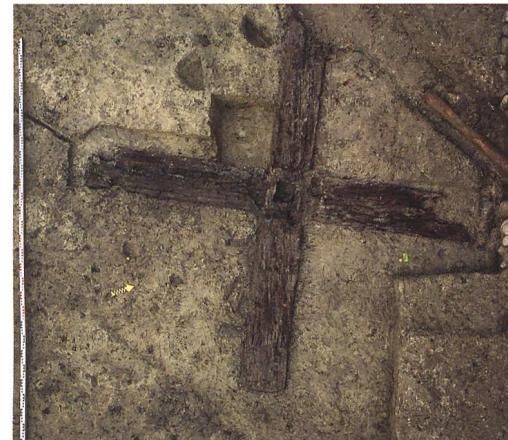
Abb. 2: Kallnach, Hinterfeld, römischer Gutshof. Das Holzkreuz aus zwei verblatteten Balken mit zentraler, quadratischer Öffnung zum Einsetzen eines Ständers. Leider erbrachte die dendrochronologische Datierung kein sicheres Ergebnis.

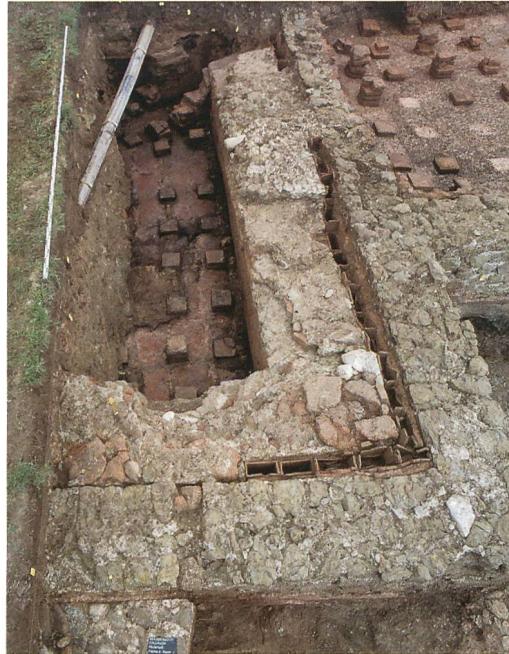
Abb. 4: Kallnach, Hinterfeld, römischer Gutshof. Raum 1 mit Resten der Hypokaustpfeiler, Beckenmauer und – als Trennung zur Gebäudemauer – Partien mit Tubulatur. Im Hintergrund der schräg in den Hypokaust ziehende Heizungskanal. Blick nach Norden.

Das hypokaustierte Warmwasserbecken in Raum 1 ist ein Hinweis auf eine besonders luxuriöse Anlage, stand doch in kleineren Bädern das warme Wasser meist lediglich in einer Wanne zur Verfügung. Eine Besonderheit ist zudem die Hinterlüftung zwischen Gebäudemauern (169), (170) und Beckenmauer (180) durch die abschnittsweise Trennung mit tubuli (Hohlziegel) (Abb. 4). Diese waren durch eine Öffnung im untersten Bereich der Beckenmauer mit dem Hypokaust verbunden. Die Tubulatur an der Innenseite der Beckenmauer war nicht erhalten, liess sich aber anhand von Negativabdrücken im Verputz noch deutlich erkennen (Abb. 5).

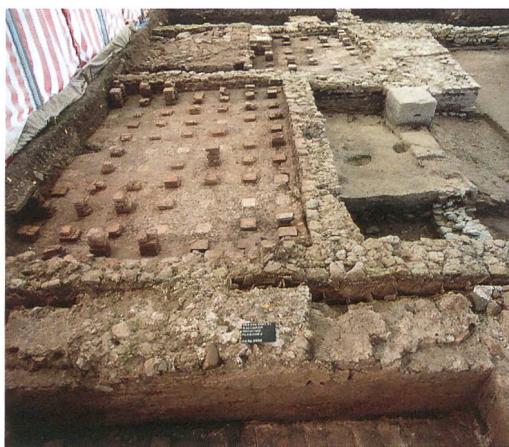
Abb. 5: Kallnach, Hinterfeld, römischer Gutshof. Im Vordergrund Raum 1. Der Unterboden des Hypokausts ist mit Dachziegeln belegt. Rechts die kleine Verbindungsöffnung zur Tubulatur zwischen den Mauern. An der Mauerfront Verputzreste mit Abdrücken von tubuli. Im Mittelgrund das caldarium Raum 2 und die porticus Raum 3 mit einer der beiden Säulenbasen. Im Hintergrund das frigidarium Raum 4 mit vorgebautem Erker. Blick nach Osten.

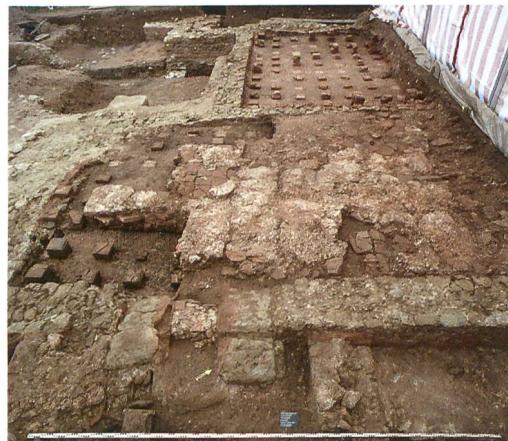
Abb. 6: Kallnach, Hinterfeld, römischer Gutshof. Blick von Osten über die Anlage. Im Vordergrund die Ostmauer (193) mit dem praefurnium zu Raum 4. Der Feuerkanal wurde sekundär eingebaut und nach Aufgabe des Hypokausts wieder zugemauert. In Raum 4 sind über dem verfüllten Hypokaust nur noch Spuren des eingezeichneten Mörtelbodens erhalten.

In Raum 2, dessen Nordmauer dicht hinter der Grabungsgrenze folgen muss, gibt es keine Anzeichen verschiedener Bauphasen. Er könnte natürlich in verschiedenen Phasen der Thermenanlage unterschiedlich genutzt worden sein, als caldarium oder als tepidarium (lauwarmer Raum). Demgegenüber zeigte Raum 4 deutliche Funktionswechsel (Abb. 6). Das an seiner Ostwand erfasste praefurnium (243) wurde sekundär eingebaut. Offen bleibt, ob Raum 4 anfänglich nicht beheizt war, oder ob er ursprünglich von der Nordseite

her beheizt wurde. Bei der Umnutzung zum frigidarium wurde der Oberboden herausgerissen und der Hypokaust mit Schutt verfüllt. Dabei blieben Reste der Hypokaustpfiler *in situ* stehen. Über der Planie verlegt man die noch brauchbaren Suspensurplatten, bevor ein neuer Boden eingebaut wurde.

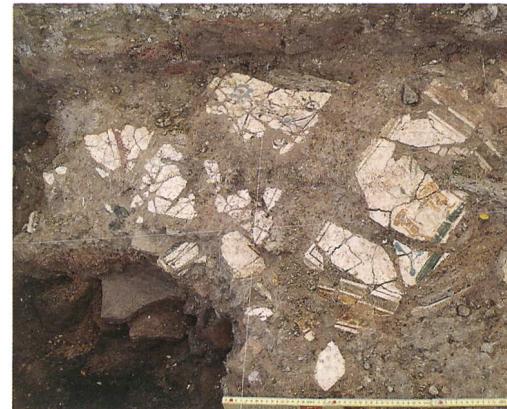
Abb. 7: Kallnach, Hinterfeld, römischer Gutshof. Bemalter Verputz in Fundlage. Er stammt vermutlich von der Decke der porticus (3).

Ein Gehniveau war in den untersuchten Gebäudeteilen nirgends erhalten. Das Fundmaterial zeigt jedoch, dass die Fussböden mit marmorähnlichen, polierten Kalksteinplatten und auch mit Mosaiken bedeckt sein konnten. Auch sonst liefern die Funde Hinweise auf eine luxuriöse Ausstattung der Anlage. Eine Vielzahl von Architekturfragmenten, verschiedenfarbige Marmorplättchen der Sockelzonen sowie bemalter Wand- und Deckenverputz (Abb. 7) werden es erlauben, ein gutes Bild dieser Thermen zu rekonstruieren.

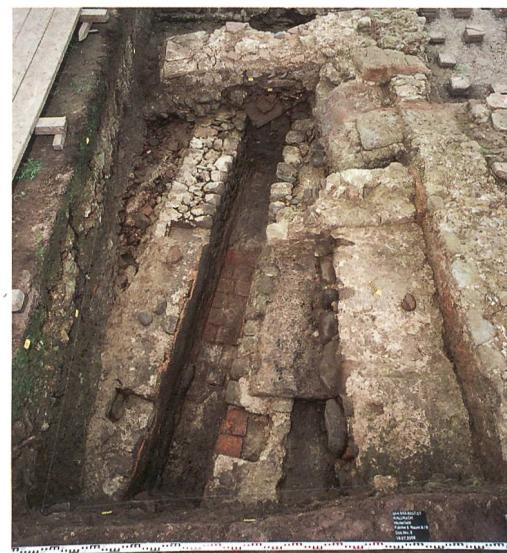
Abb. 8: Kallnach, Hinterfeld, römischer Gutshof. Der Kanal (264), ausgekleidet mit Terrazzomörtel und Hypokaustplatten. In den Kronen der Kanalwände Aussparungen für die Abdeckung. Das Podest im Vordergrund rechts könnte als Zugang zu (nicht nachgewiesenen) WC-Anlagen gedient haben, die über den angrenzenden Kanal gebaut waren. Im Hintergrund das praefurnium (243) zu Raum 4. Blick nach Süden.

Auf dem untersuchten Areal fanden sich drei gemauerte Kanäle, die das Abwasser aus dem Badetrakt und aus anderen Teilen der Villa abführten (vgl. Abb. 3). Ihre Wände waren teils mit Terrazzomörtel verputzt, die Sohlen mit Hypokaust- oder Dachziegeln belegt. Der grösste Kanal hatte eine lichte Weite von 60×100 cm. Kanal (264) führte leicht schräg, dicht ausserhalb von Raum 4 vorbei (Abb. 8) und mündete etwa 10 m südlich der Gebäudefront in den Ost-West verlaufenden Kanal (342). Die Anbauten an der Aussenfront von Mauer (193) sowie die Hofmauern entstanden nach dem Kanalbau. Den Ansatz eines weiteren, nur einige Zentimeter tiefen Kanals (287) haben wir an der Südwestecke von Raum 3 erfasst. Eine dicht an der westlichen Grabungsgrenze in Kanal (342) mündende Rinne (372) dürfte das Endstück von (287) sein. Nebst Dachwasser könnte (287) auch das Abwasser

der piscina 1 aufgenommen haben. Wenig vor der Gebäudefront führte eine Traufrinne (345) das Dachwasser in den Kanal (264).
