Artikel: Biel, Obergasse 4 : ein wiederentdeckter Keller aus der Stadtgründungszeit

Biel, Obergasse 4

Ein wiederentdeckter Keller aus der Stadtgründungszeit

Eva Middendorp-Meier

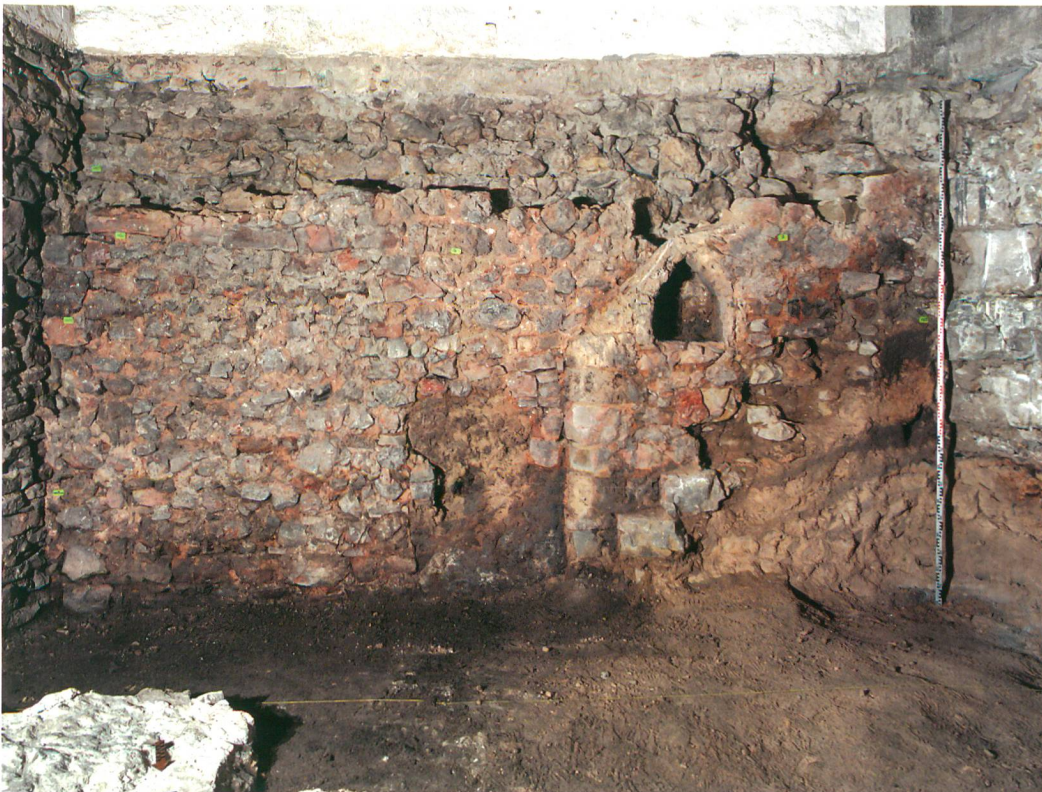
Abb. 4: Biel, Obergasse 4, Kellersüdwand. Ansicht der Mauern (3) / (9) während der Dokumentationsarbeit. Die Mauer (3) wurde der älteren Mauer (9) vorgeblendet. Der Verlauf der abgebrochenen Treppe von der Gasse her ist deutlich erkennbar. Die giebelförmige Lichtnische diente zur Aufnahme eines Talglämpchens zur Beleuchtung. Der oberhalb der Treppe parallel verlaufende Vorsprung könnte ein Hinweis auf eine Holztreppe sein, welche in den Raum über dem Keller führte.

In der nächsten Phase kam es zu starken Umbauten (Abb. 3). Eine neue Mauer (3) wurde vor die bestehende Mauer (9) gesetzt. Im Verband mit der Mauer (3) entstand eine Treppe (22), welche von der Gasse in den Keller führte (Abb. 4). Aus Mauer (16) wurde der Treppenhals herausgebrochen. Auffällig ist ein rund 20 cm starker Mauervorsprung, der ca. 1,5 m über dem Treppenverlauf parallel zu diesem verläuft. Handelt es sich hierbei um einen Rest einer hölzernen Treppenkonstruktion ins Obergeschoss? In diesen vorspringenden Teil
