Biel, Obergasse 4

Ein wiederentdeckter Keller aus der Stadtgründungszeit

Eva Middendorp-Meier

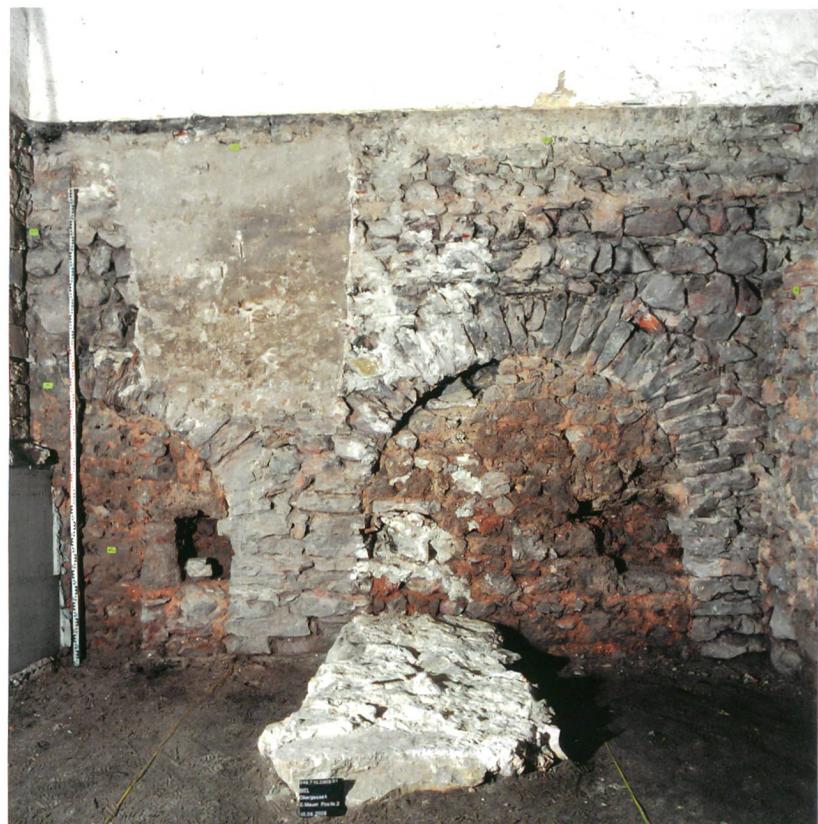
Abb. 2: Biel, Obergasse 4, Kellerostwand. Ansicht der Mauer (2) während der Dokumentationsarbeit. Die beiden ursprünglichen Bögen wurden zugemauert, in der Vermauerung befinden sich die drei rechteckigen Lichthöhlen. Deutlich erkennbar ist die Brandrötung der Mauer (2) und der Vermauerungen. Die Reste der Mauer (4) stoßen an die Mauer (2), noch erkennbare Mörtelreste an Mauer (2) zeigen ihren ursprünglichen Verlauf an. Der rechteckige Verputzrest stammt vom jüngeren Halbkeller.

Kellers erfasst werden, dessen Grundriss die Mauern (16), (9) und (2) zusammen mit der Stadtmauer (1) bilden. Die beiden Mauern (2) und (9) sind im Verband. Ob die beiden Mauern (9) und (16) ebenfalls im Verband waren, kann wegen jüngeren Baumassnahmen nicht mehr sicher festgestellt werden, ist aber anzunehmen. Mauer (16) wurde als einschallige Mauer auf bzw. an den Tuffsteinfels gesetzt, welcher hier den gewachsenen Boden bildet, und direkt hinterfüllt. Den gewachsenen Tuffstein hatte man unterhalb der Mauer in ihrer Flucht zurückgebrochen. Wahrscheinlich wurde so der Keller teilweise in den Tuff eingetieft. In der Mauer (2) sind zwei zu gehörige Rundbogen-Durchgänge erkennbar (vgl. Abb. 2). Die Bogenlaibungen und

ist eine giebelförmige Lichtnische eingelassen, welche für die Aufnahme eines Lämpchens gedient haben mag. In dieser Phase wurden die beiden Bogenöffnungen in der Ostwand (2) zugemauert (vgl. Abb. 2). Es scheint zu einer Trennung der Gebäude Obergasse 4 und Ring 16 gekommen sein. In den Vermauerungen der Bögen befinden sich weitere drei Lichtnischen. Diese könnten mit der Lichtnische beim Treppenabgang korrespondieren. Abgeschlossen wurde der Umbau durch eine Aufschüttung (38), die den Kellerboden um gut 40 cm aufhöhte. Einen Hinweis auf den Verlauf einer Decke und damit auf die Raumhöhe des Kellers gibt eine auf ca. 443,10 m üM waagrecht verlaufende Mörtelbraue an der Wand (2). Es kann eine Raumhöhe von fast 3,3 m angenommen werden.

Zu einem unbestimmten Zeitpunkt wurde der Kellerraum nördlich von Mauer (4) bis ca. 441,80 müM aufgefüllt. Parallel zwischen Mauer (4) und (1) wurde auf diesem erhöhten Niveau eine neue Mauer (27) errichtet (vgl. Abb. 5). Es entstand ein neuer kleiner Kellerraum zwischen (2), (4), (16) und (27), ein «Schlupfkeller», welcher wohl durch eine Luke im Boden des Erdgeschosses erreichbar war. Der Verputz des so entstandenen Raums zeichnet sich noch deutlich an der Mauer (2) ab (vgl. Abb. 2) und Spuren davon waren auch

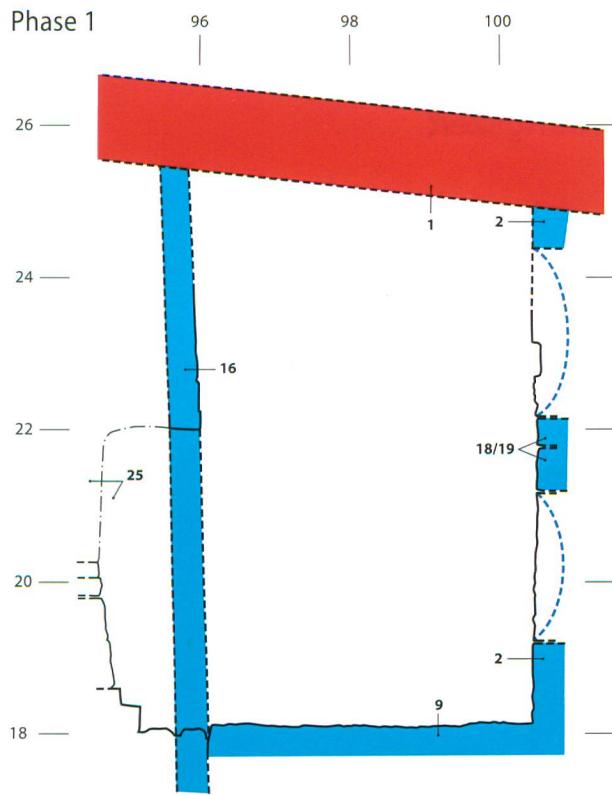
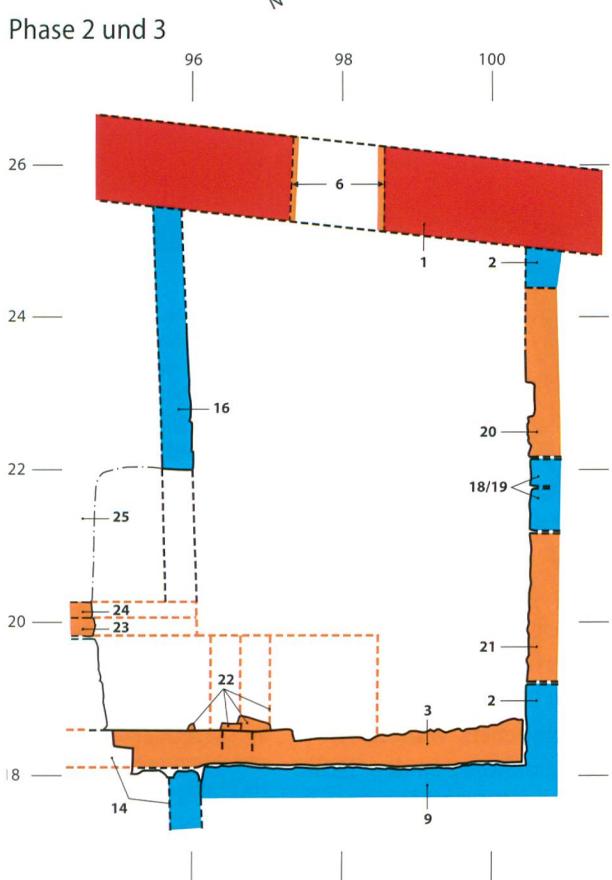
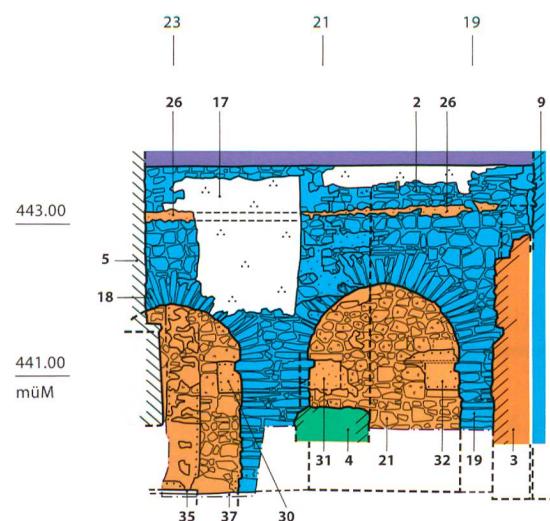
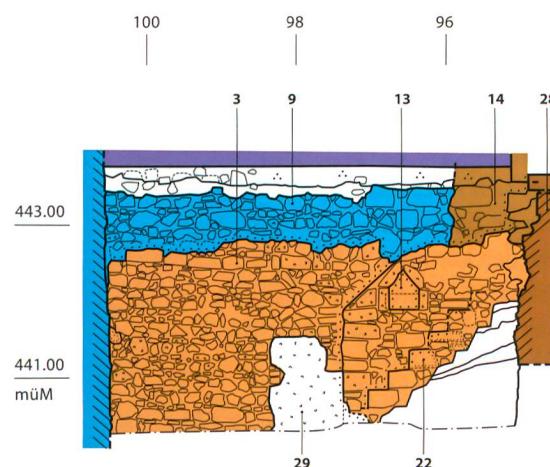
Abb. 3: Biel, Obergasse 4, Keller. Grundriss und Ansichten der Ost- bzw. Südwand. Phase 1: Stadtmauer (rot) und die daran angebauten Mauern (2), (9) und (16) des ältesten fassbaren Gebäudes (blau). Phase 2 und 3: Die Bogendurchgänge in Mauer (2) wurden geschlossen. Mauer (3) wurde vor die bestehende Mauer (9) gebaut, eine Treppe führte von der Gasse in den Keller hinunter. Das Bodenniveau wurde angehoben. Alle in Phase 2 bestehenden Elemente wurden durch den Brand Phase 3 in Mitleidenschaft gezogen. M. 1:100.

Der älteste Teil des Kellers ist die Ost-West verlaufende Mauer (1) (Abb. 3). Ihre Lage in der Altstadt von Biel macht es wahrscheinlich, dass es sich um die Stadtmauer der ersten Stadtanlage handelt, die aufgrund schriftlicher Quellen in die Zeit um 1225/1230 datiert wird. Leider war die Mauer im Rahmen der Untersuchung nur im Mauerdurchbruch eines sekundären Durchgangs sichtbar, weshalb sich keine genaueren Aussagen zum Mauercharakter machen lassen.

In der nächsten Phase kam es zu starken Umbauten (Abb. 3). Eine neue Mauer (3) wurde vor die bestehende Mauer (9) gesetzt. Im Verband mit der Mauer (3) entstand eine Treppe (22), welche von der Gasse in den Keller führte (Abb. 4). Aus Mauer (16) wurde der Treppenhals herausgebrochen. Auffällig ist ein rund 20 cm starker Mauervorsprung, der ca. 1,5 m über dem Treppenverlauf parallel zu diesem verläuft. Handelt es sich hierbei um einen Rest einer hölzernen Treppenkonstruktion ins Obergeschoss? In diesen vorspringenden Teil

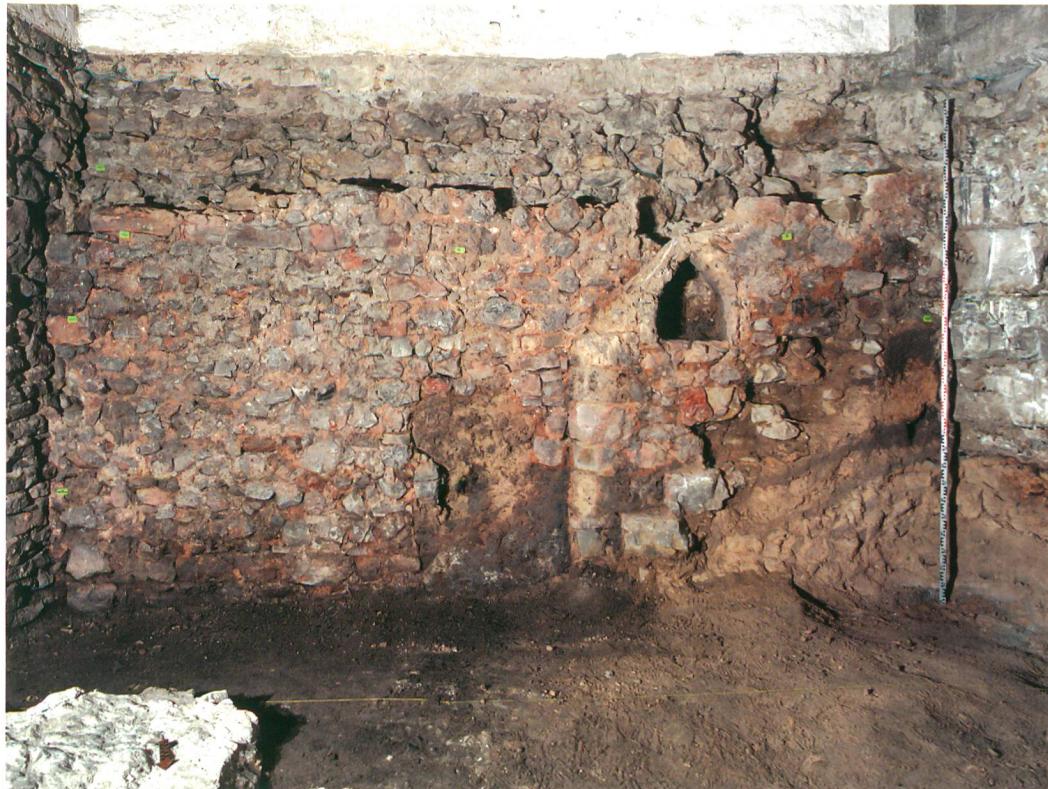
Abb. 4: Biel, Obergasse 4, Kellersüdwand. Ansicht der Mauern (3) / (9) während der Dokumentationsarbeit. Die Mauer (3) wurde der älteren Mauer (9) vorgeblendet. Der Verlauf der abgebrochenen Treppe von der Gasse her ist deutlich erkennbar. Die giebelförmige Lichtnische diente zur Aufnahme eines Talglämpchens zur Beleuchtung. Der oberhalb der Treppe parallel verlaufende Vorsprung könnte ein Hinweis auf eine Holztreppe sein, welche in den Raum über dem Keller führte.

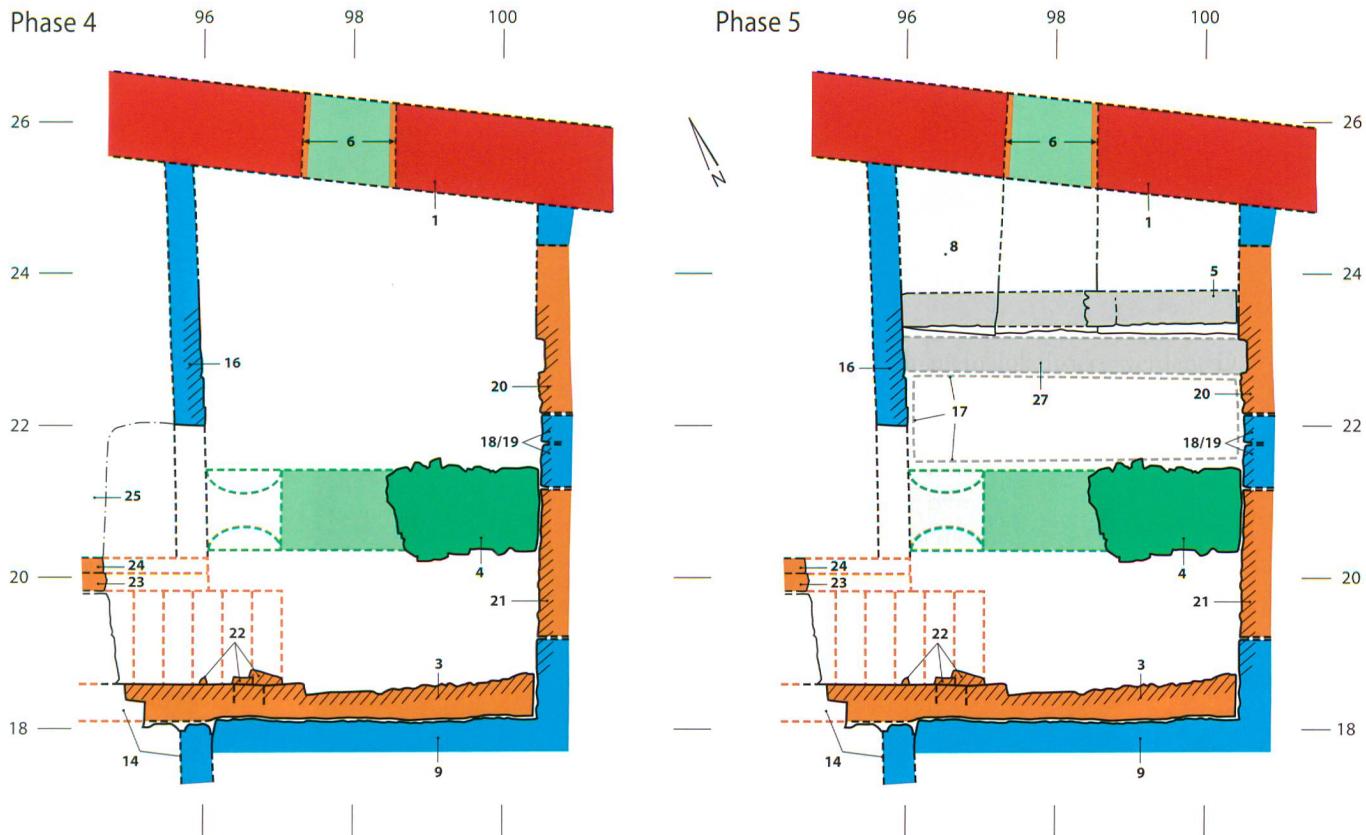
Abb. 5: Biel, Obergasse 4, Keller. Phase 4: Nach dem Brand wurde Mauer (4) eingebaut. Aufgrund ihrer Stärke muss es sich um eine tragende Mauer des Gebäudes gehandelt haben. Ein Bogen in Mauer (4) diente als Verbindung der nun getrennten Kellerräume. Phase 5: Durch den Bau von Mauer (27) wird ein Halbkeller zwischen (2), (4), (16) und (27) gebildet. Bis auf diesen kleinen Raum wurde der Keller wohl vollständig aufgefüllt. Im Zuge der Fassadenerneuerung im 19. Jh. wurde neu die Mauer (5) gebaut, Mauer (27) wurde dabei zum grössten Teil zerstört. M. 1:100.

Anscheinend war das Gebäude an der Obergasse 4 durch den Brand so stark in Mitleidenschaft gezogen, dass ein umfassender Wiederaufbau notwendig wurde (Abb. 5). Das Bodenniveau wurde mit dem Einbringen einer heterogenen Auffüllschicht (11) erneut angehoben. Mauer (4) wurde neu eingezogen. Sie verläuft etwa West-Ost und stieß an die Mauern (2) und (16). Oben reichte sie bis unter den modernen Erdgeschossfussboden (vgl. Abb. 2). Aufgrund ihrer beträchtlichen Stärke dürfte es sich um eine statisch relevante Mauer gehandelt haben, welche möglicherweise bis ins Obergeschoss reichte. Die Unterkante der Mauer wurde nicht ergraben. Beim Bau der Mauer rechnete man aber, wie die Grenze zwischen Fundament und aufgehendem Mauerwerk bei ca. 441 müM zeigt, bereits mit dem neuen Bodenniveau.
