**Artikel:** Biel, Obergasse 4 : ein wiederentdeckter Keller aus der Stadtgründungszeit

## Biel, Obergasse 4

### Ein wiederentdeckter Keller aus der Stadtgründungszeit

Eva Middendorp-Meier

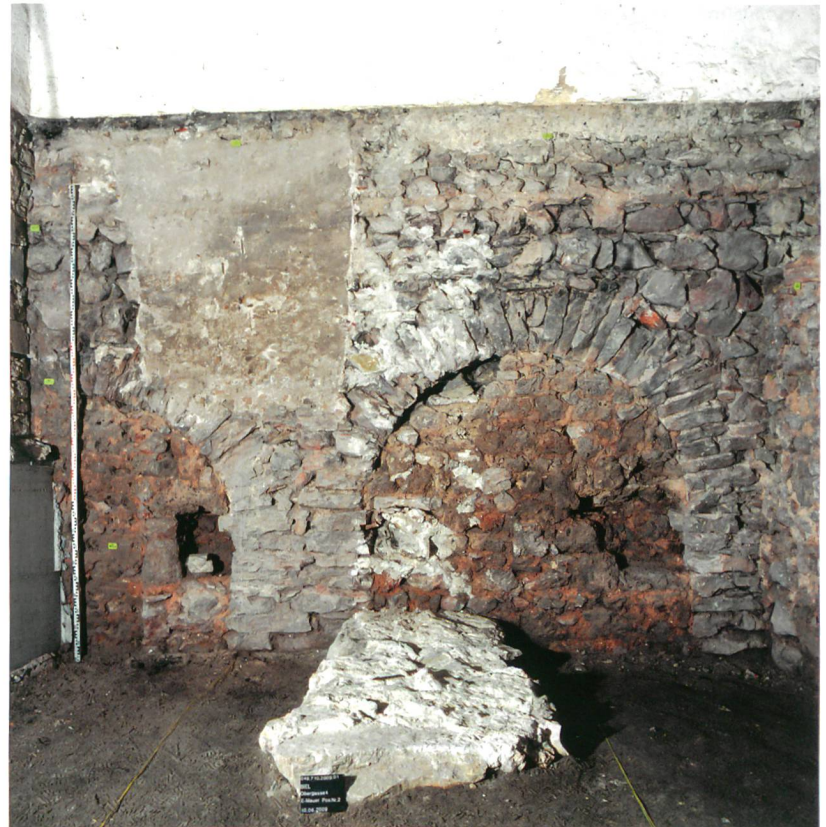
Abb. 2: Biel, Obergasse 4, Kellerostwand. Ansicht der Mauer (2) während der Dokumentationsarbeit. Die beiden ursprünglichen Bögen wurden zugemauert, in der Vermauerung befinden sich die drei rechteckigen Lichtnischen. Deutlich erkennbar ist die Brandrötung der Mauer (2) und der Vermauerungen. Die Reste der Mauer (4) stossen an die Mauer (2), noch erkennbare Mörtelreste an Mauer (2) zeigen ihren ursprünglichen Verlauf an. Der rechteckige Verputzrest stammt vom jüngeren Halbkeller.

ist eine giebelförmige Lichtnische eingelassen, welche für die Aufnahme eines Lämpchens gedient haben mag. In dieser Phase wurden die beiden Bogenöffnungen in der Ostwand (2) zugemauert (vgl. Abb. 2). Es scheint zu einer Trennung der Gebäude Obergasse 4 und Ring 16 gekommen sein. In den Vermauerungen der Bögen befinden sich weitere drei Lichtnischen. Diese könnten mit der Lichtnische beim Treppenabgang korrespondieren. Abgeschlossen wurde der Umbau durch eine Aufschüttung (38), die den Kellerboden um gut 40 cm aufhöhte. Einen Hinweis auf den Verlauf einer Decke und damit auf die Raumhöhe des Kellers gibt eine auf ca. 443,10 müM waagrecht verlaufende Mörtelbraue an der Wand (2). Es kann eine Raumhöhe von fast 3,3 m angenommen werden.

Zu einem unbestimmten Zeitpunkt wurde der Kellerraum nördlich von Mauer (4) bis ca. 441,80 müM aufgefüllt. Parallel zwischen Mauer (4) und (1) wurde auf diesem erhöhten Niveau eine neue Mauer (27) errichtet (vgl. Abb. 5). Es entstand ein neuer kleiner Kellerraum zwischen (2), (4), (16) und (27), ein «Schlupfkeller», welcher wohl durch eine Luke im Boden des Erdgeschosses erreichbar war. Der Verputz des so entstandenen Raums zeichnet sich noch deutlich an der Mauer (2) ab (vgl. Abb. 2) und Spuren davon waren auch
