Artikel: Köniz, Schloss, Muhlernstrasse 15 : dem befestigten Wirtschaftshof der

Deutschordenskommende auf der Spur

Köniz, Schloss, Muhlernstrasse 15

Dem befestigten Wirtschaftshof der Deutschordenskommende auf der Spur

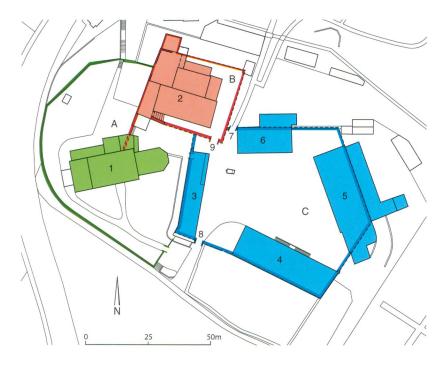
Abb. 1: Köniz, Schloss, Muhlernstrasse 15. Gesamtübersicht des Schlossareals. M. 1:1500. A: Kirche (1) und ummauerter Friedhof.

B: ummauertes Kernschloss (2) mit Ritterhaus (1265).

C: ummauerter Wirtschaftshof mit spätgotischem Haberhaus (3), Kornhaus von 1725 (4), Pfrundscheune von 1858/1909 (5), Rossstall (6); Rappetöri, 1883 abgebrochen (7); Haberhaustor, 1883 abgebrochen (8); Tor ins Kernschloss, 1788 abgebrochen (9).

Die seit einigen Jahren laufende umfassende Restaurierung des Schlossareals (Abb. 1) bot verschiedentlich Anlass für Bauuntersuchungen und archäologische Grabungen, so 1981 im Chor der Kirche und 2001–2003 im Ritterhaus.

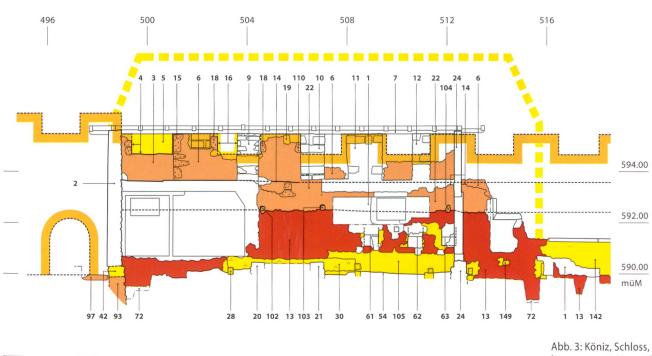
Abb. 3: Köniz, Schloss, Muhlernstrasse 15. Umzeichnung und Phasenplan der Nordmauer des Rossstalls, Südfassade. Phase 2 mit postuliertem Torturm in der Ringmauer. M. 1:150.

Dank einer guten Zusammenarbeit mit der Bauherrschaft und den Architekten konnten die Bodeneingriffe auf ein Minimum beschränkt werden, so dass nur eine Teilgrabung durchgeführt werden musste, die den gewachsenen Boden (72) nur in einzelnen Sondagen erreichte. Die Bauuntersuchung konzentrierte sich auf die Analyse der Nordmauer des Gebäudes (Abb. 3 und 4).

halb des Rossstalls verläuft dort heute noch der Rappetöriweg, der seinen Namen von einem Torbauwerk hat, das dort bis ins 18. Jahrhundert bestand. Die Mauer kann als östliche Wange dieses Bauwerks, wohl eines Torturms, gedeutet werden. Ein flacher Stein (97), der bei einer Sondierung auf der Aussenseite erfasst wurde, war möglicherweise der Rest der Schwelle oder ein Fragment einer Pflästerung in der Torkammer (vgl. Abb. 3).

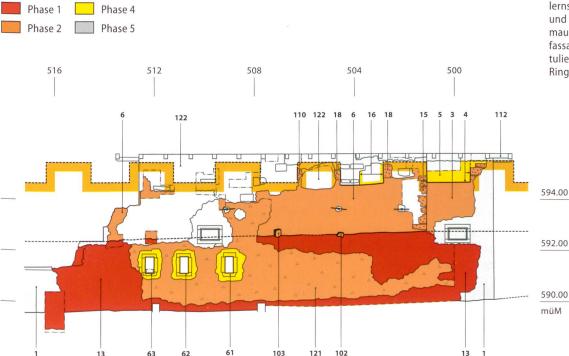
Abb. 4: Köniz, Schloss, Muhlernstrasse 15. Umzeichnung und Phasenplan der Nordmauer des Rossstalls, Nordfassade. M. 1:150.

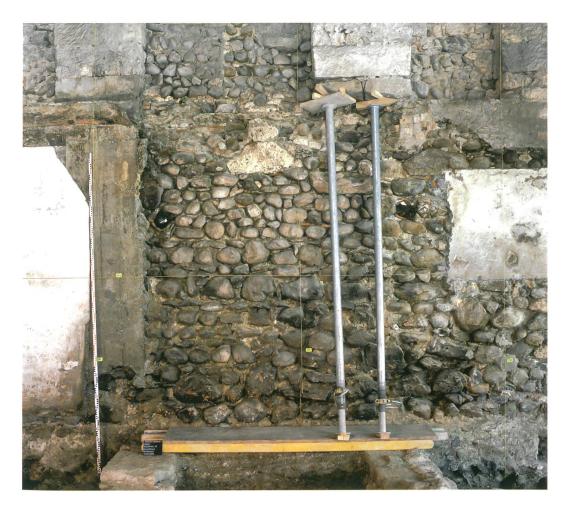
Abb. 5: Köniz, Schloss, Muhlernstrasse 15. Detailansicht des mittelalterlichen Mauerwerks.

Spuren der ältesten Phase fanden sich im unteren Teil der Nordmauer (13) des Rossstalls. Diese etwa ein Meter starke Mauer wies eine Höhe von 2.5 m ab Unterkante auf (Abb. 5). Die glatt abgestrichene Mauerkrone deutet darauf hin, dass sie mit Steinplatten oder einem Holzdach überdeckt war. Das Mauerstück gehörte zur Ummauerung des genannten Wirtschaftshofes. Ob dieser Hof damals schon die aus den Bildquellen seit dem 17. Jahrhundert bekannte Grösse umfasste oder kleiner war, kann aufgrund dieses kurzen Ringmauerstücks kaum bestimmt werden. Die Mauer ist aufgrund ihres Charakters ins 12. oder 13. Jahrhundert zu datieren. Damit könnte sie zum Wirtschaftshof gehören, den die Augustinerchorherren anlegten, als sie sich in Köniz niederliessen. Möglicherweise ist sie aber auch erst im Gefolge des Übergangs von Köniz an den Deutschen Orden um 1226 entstanden.

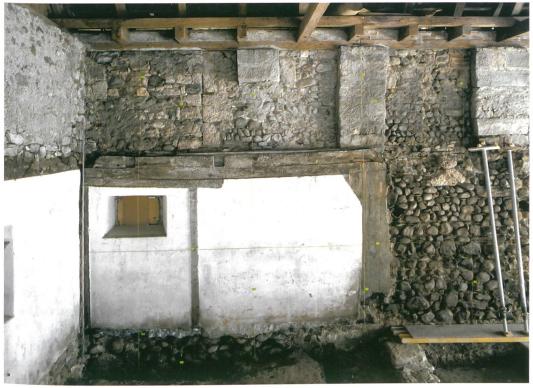
Abb. 6: Köniz, Schloss, Muhlernstrasse 15. Ansicht der Nordmauer. Die Zinnen aus Tuffsteinquadern wurden durch die modernen Sandsteinpfeiler gestört.

In einer zweiten Phase wurde die Ringmauer massiv ausgebaut. Zum einen wurde die Mauer 3 m hoch aufgestockt und zum zweiten mit Zinnen (3, 4, 6, 15, 18, 110) versehen. Ein Mauerrücksprung um rund 50 cm im oberen Bereich ist ebenso wie diverse Balkenlöcher im Mauerwerk Hinweis auf einen hölzernen Wehrgang (14, 22, 102, 103, 104; Abb. 6). Ein Mauerfundament (93) unter der heutigen Westmauer des Rosstalls gehört auch in diese Bauphase. Direkt ausser-

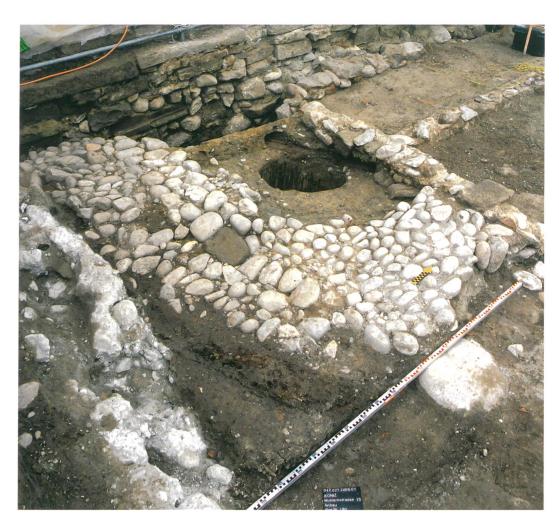
Abb. 7: Köniz, Schloss, Muhlernstrasse 15. Pflästerung und eingetieftes Regenwasserfass ausserhalb des Gebäudes des 18. Jahrhunderts.

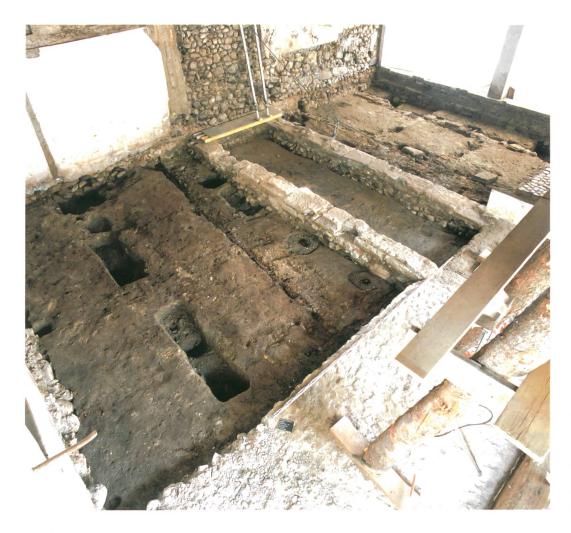
Abb. 8: Köniz, Schloss, Muhlernstrasse 15. In der Mitte der Zentralgang von dem aus die Pferde gefüttert werden konnten. Deutlich sind die Balkengruben der Pferdeboxen östlich und westlich des Ganges zu erkennen.

In der Mitte des 19. Jahrhunderts wurde das Fachwerkgebäude abgerissen und der heutige Rossstall erstellt (2, 20, 21, 24, 122). Das Gebäude war etwas tiefer, dafür kürzer als sein Vorgänger. Die Inneneinteilung der Räume wurde als Pferdestallung gestaltet; sie bestand aus einem zentralen Futtergang und seitlichen Stallungen mit jeweils sechs Pferdeboxen (Abb. 8). Die Fenster des Vorgängers wurden zugemauert und neue an anderen Stellen
