| Artikel: | Köniz, Schloss, Muhlernstrasse 15 : dem befestigten Wirtschaftshof der Deutschordenskommende auf der Spur |

Köniz, Schloss, Muhlernstrasse 15

Dem befestigten Wirtschaftshof der Deutschordenskommende auf der Spur

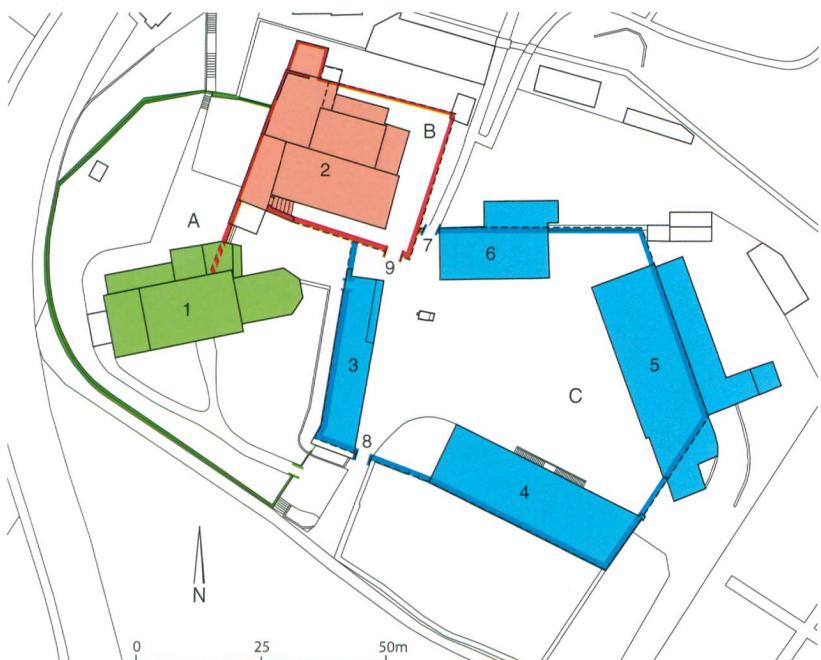
Abb. 1: Köniz, Schloss, Muhlernstrasse 15. Gesamtübersicht des Schlossareals. M. 1:1500.
A: Kirche (1) und ummauerter Friedhof.

B: ummauertes Kernschloss (2) mit Ritterhaus (1265).

C: ummauerter Wirtschaftshof mit spätgotischem Haberhaus (3), Kornhaus von 1725 (4), Pfrundscheune von 1858/1909 (5), Rossstall (6); Rappetöri, 1883 abgebrochen (7); Haberhaustor, 1883 abgebrochen (8); Tor ins Kernschloss, 1788 abgebrochen (9).

Die seit einigen Jahren laufende umfassende Restaurierung des Schlossareals (Abb. 1) bot verschiedentlich Anlass für Bauuntersuchungen und archäologische Grabungen, so 1981 im Chor der Kirche und 2001–2003 im Ritterhaus.

Das Schlossareal kann grob in drei Bereiche unterteilt werden, die bis ins 18./19. Jahrhundert auch separat ummauert waren: Erstens westseitig die Kirche mit dem Friedhof, zweitens nordseitig das eigentliche Schloss mit dem

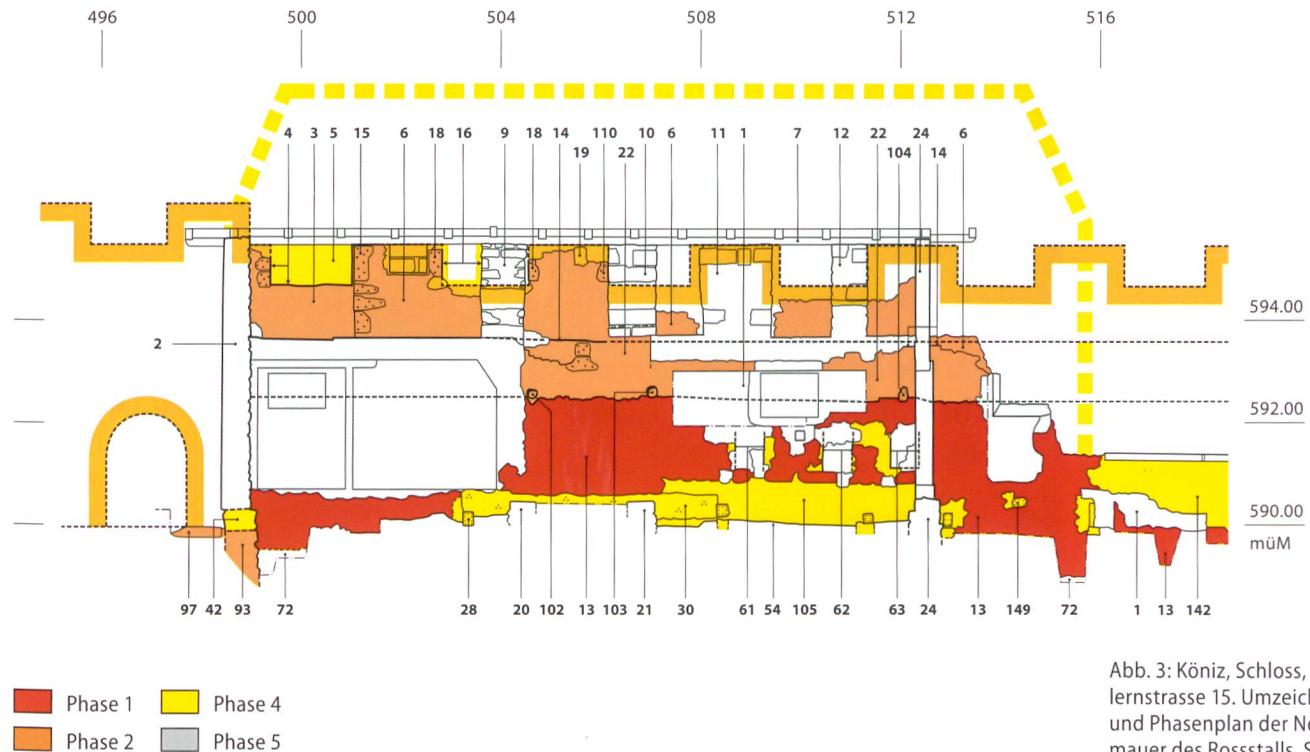
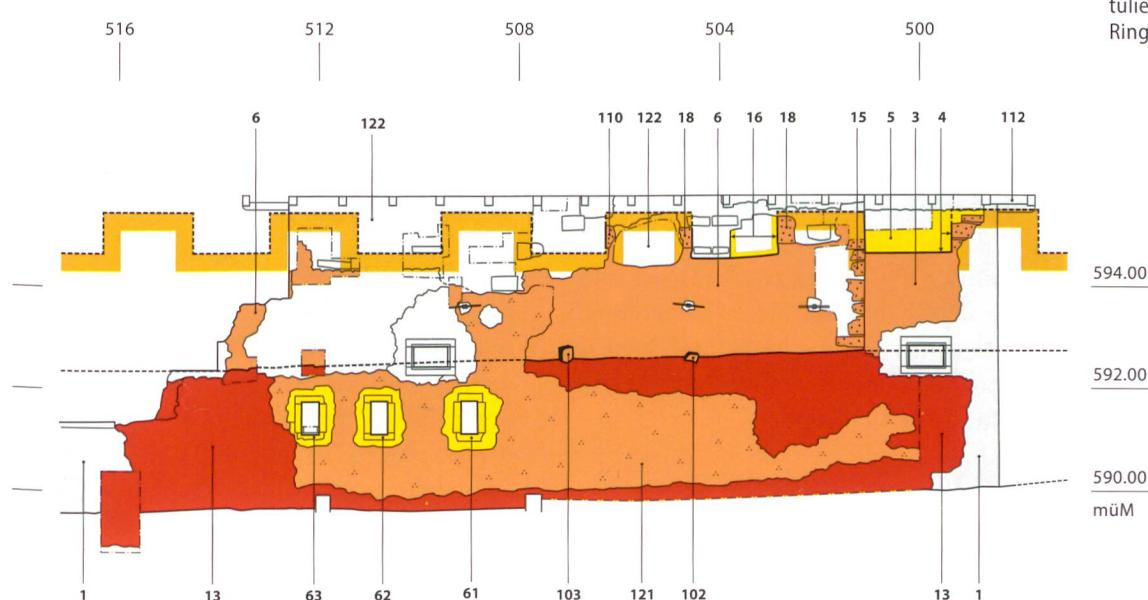
Abb. 4: Köniz, Schloss, Muhlernstrasse 15. Umzeichnung und Phasenplan der Nordmauer des Rossstalls, Nordfassade. M. 1:150.

Dank einer guten Zusammenarbeit mit der Bauherrschaft und den Architekten konnten die Bodeneingriffe auf ein Minimum beschränkt werden, so dass nur eine Teilgrabung durchgeführt werden musste, die den gewachsenen Boden (72) nur in einzelnen Sondagen erreichte. Die Bauuntersuchung konzentrierte sich auf die Analyse der Nordmauer des Gebäudes (Abb. 3 und 4).

halb des Rosstalls verläuft dort heute noch der Rappetöriweg, der seinen Namen von einem Torbauwerk hat, das dort bis ins 18. Jahrhundert bestand. Die Mauer kann als östliche Wange dieses Bauwerks, wohl eines Torturms, gedeutet werden. Ein flacher Stein (97), der bei einer Sondierung auf der Aussenseite erfasst wurde, war möglicherweise der Rest der Schwelle oder ein Fragment einer Pflästerung in der Torkammer (vgl. Abb. 3).

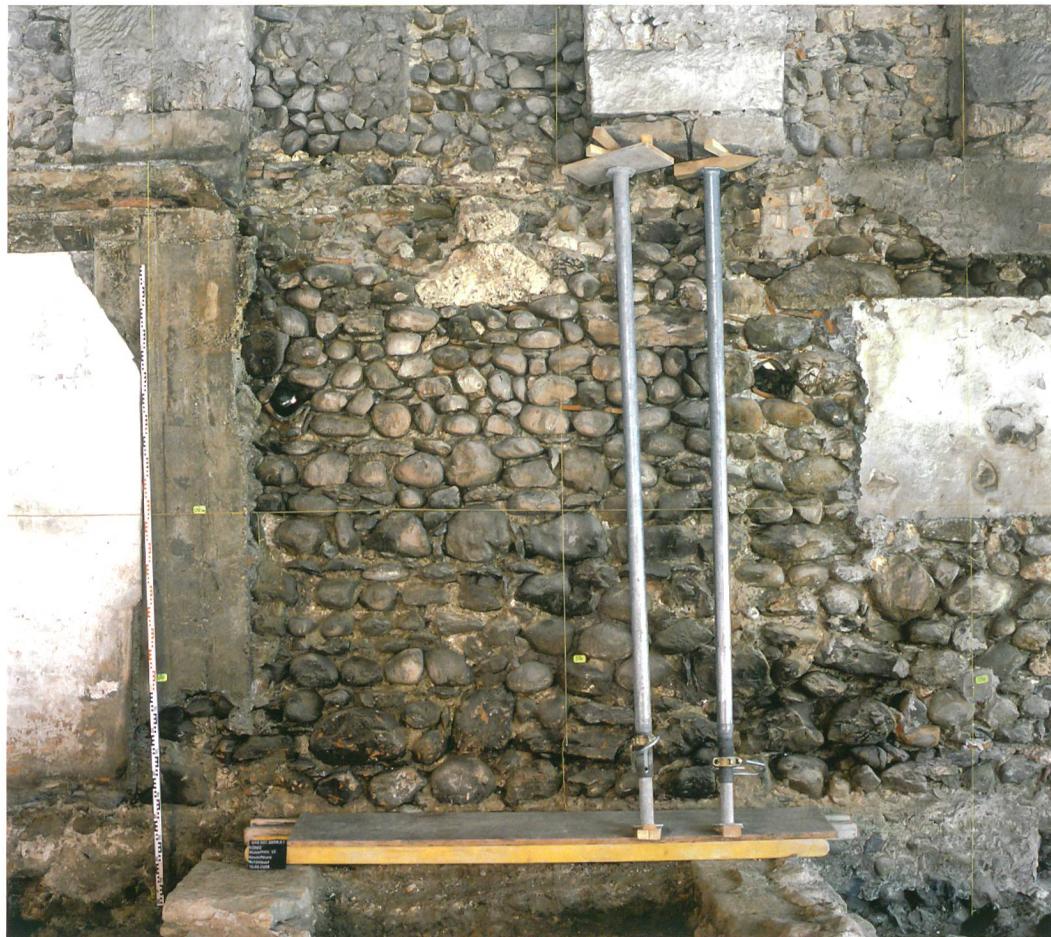
Abb. 5: Köniz, Schloss, Muhlernstrasse 15. Detailansicht des mittelalterlichen Mauerwerks.

Spuren der ältesten Phase fanden sich im unteren Teil der Nordmauer (13) des Rosstalls. Diese etwa ein Meter starke Mauer wies eine Höhe von 2.5 m ab Unterkante auf (Abb. 5). Die glatt abgestrichene Mauerkrone deutet darauf hin, dass sie mit Steinplatten oder einem Holzdach überdeckt war. Das Mauerstück gehörte zur Ummauerung des genannten Wirtschaftshofes. Ob dieser Hof damals schon die aus den Bildquellen seit dem 17. Jahrhundert bekannte Grösse umfasste oder kleiner war, kann aufgrund dieses kurzen Ringmauerstücks kaum bestimmt werden. Die Mauer ist aufgrund ihres Charakters ins 12. oder 13. Jahrhundert zu datieren. Damit könnte sie zum Wirtschaftshof gehören, den die Augustinerchorherren anlegten, als sie sich in Köniz niederliessen. Möglicherweise ist sie aber auch erst im Gefolge des Übergangs von Köniz an den Deutschen Orden um 1226 entstanden.

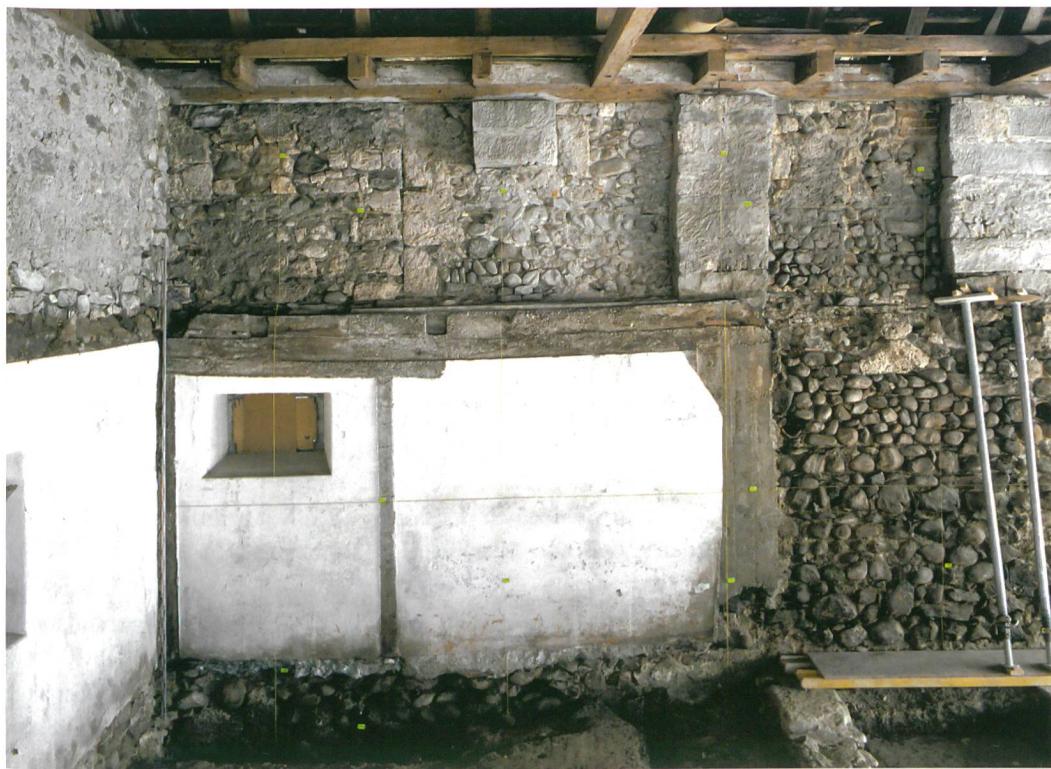
Abb. 6: Köniz, Schloss, Muhlernstrasse 15. Ansicht der Nordmauer. Die Zinnen aus Tuffsteinquadern wurden durch die modernen Sandsteinpfeiler gestört.

In einer zweiten Phase wurde die Ringmauer massiv ausgebaut. Zum einen wurde die Mauer 3 m hoch aufgestockt und zum zweiten mit Zinnen (3, 4, 6, 15, 18, 110) versehen. Ein Mauerrücksprung um rund 50 cm im oberen Bereich ist ebenso wie diverse Balkenlöcher im Mauerwerk Hinweis auf einen hölzernen Wehrgang (14, 22, 102, 103, 104; Abb. 6). Ein Mauerfundament (93) unter der heutigen Westmauer des Rosstalls gehört auch in diese Bauphase. Direkt ausser-

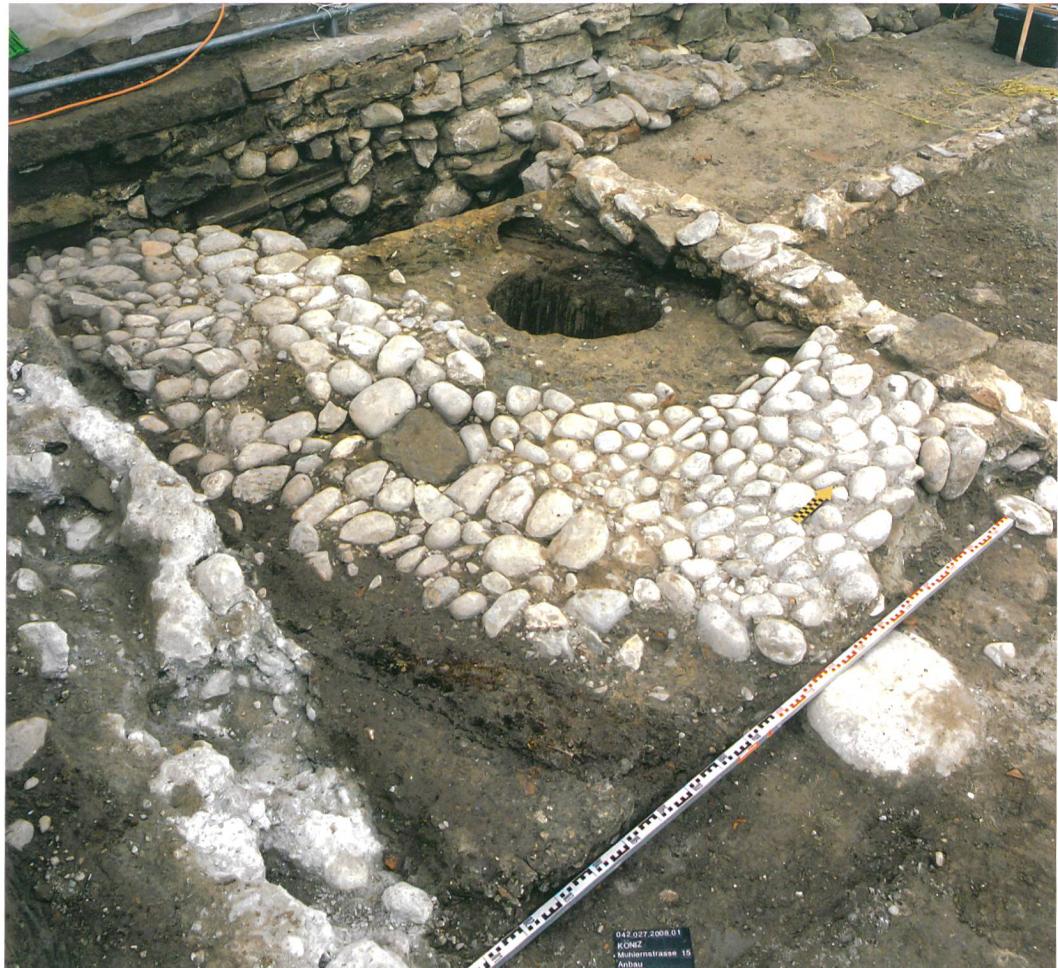
Abb. 7: Köniz, Schloss, Muhlenstrasse 15. Pflästerung und eingetieftes Regenwasserfass ausserhalb des Gebäudes des 18. Jahrhunderts.

In dieser Phase erfolgte der Bau eines grösseren Gebäudes entlang der Ringmauer (2, 105, 30). Die eher schmalen Sockelfundamente weisen auf einen hölzernen Oberbau, vermutlich aus Fachwerk hin. Die leicht spitzwinklig angelegte Westwand dieses Gebäudes belegt, dass es an das damals noch existierende Rappetöri anschloss (42). Die Aufteilung der Räume deutet auf Stallungen hin, von ihrer Grösse her am ehesten für Kleintiere. Mit diesen Stallungen waren jeweils Jauchegruben verbunden. In dieser Phase wurden die Zinnenzwischenräume der Ringmauer teils zugeschüttet, teils zu Fenstern umgebaut (5, 16, 61, 62, 63). Es konnten zugehörige Reste von Tonplatten- und Mörtelböden dokumentiert werden. Die unmittelbare Umgebung des Gebäudes zeigte eine regelmässige Pflästerung aus Geröllsteinen mit zwei eingetieften Regenwasserfassern (Abb. 7). Wie weit diese Pflästerungen

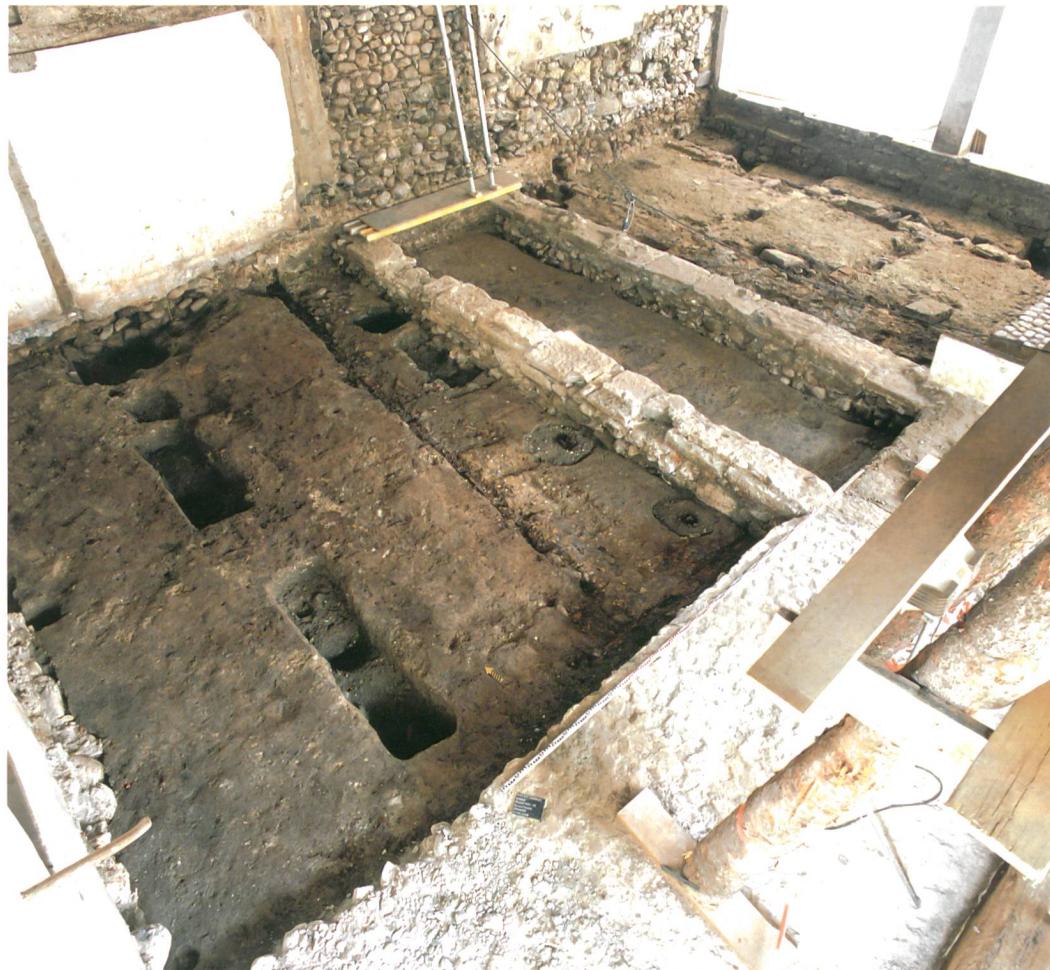
Abb. 8: Köniz, Schloss, Muhlernstrasse 15. In der Mitte der Zentralgang von dem aus die Pferde gefüttert werden konnten. Deutlich sind die Balkengruben der Pferdeboxen östlich und westlich des Ganges zu erkennen.

In der Mitte des 19. Jahrhunderts wurde das Fachwerkgebäude abgerissen und der heutige Rossstall erstellt (2, 20, 21, 24, 122). Das Gebäude war etwas tiefer, dafür kürzer als sein Vorgänger. Die Inneneinteilung der Räume wurde als Pferdestallung gestaltet; sie bestand aus einem zentralen Futtergang und seitlichen Stallungen mit jeweils sechs Pferdeboxen (Abb. 8). Die Fenster des Vorgängers wurden zugemauert und neue an anderen Stellen
