Niederbipp, römischer Gutshof

Ergänzungen und Korrekturen des Gesamtplans

René Bacher und Kathrin Glauser

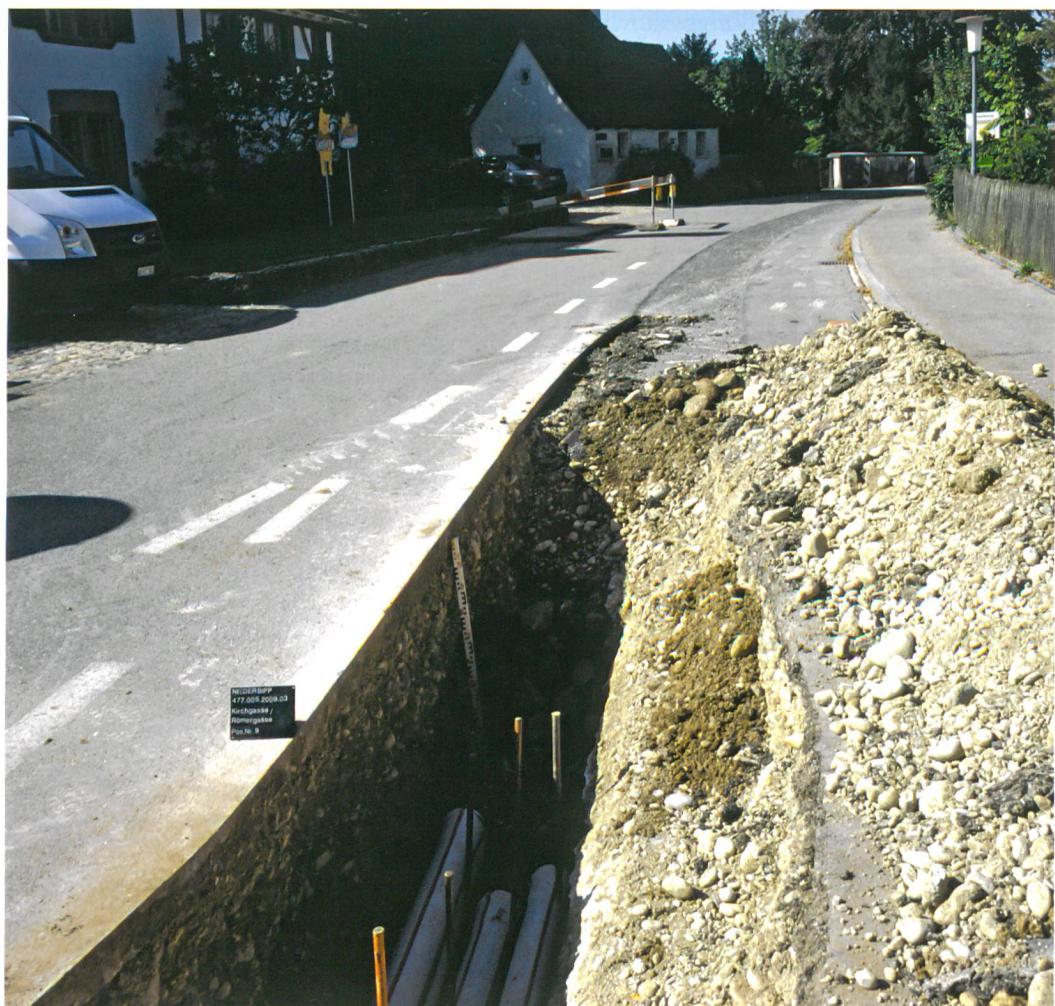
Abb. 1: Niederbipp, Kirchgasse. Werkleitungssanierung 2009. Im Vordergrund angeschnittene Grabgrube 23. Blick nach Westen.

- Nördlich des Pfarrhauses wurde im Leitungsgraben eine römische Maurerrollierung mit vermutlich der gleichen Ausrichtung wie Mauer (Abb. 2,22) angeschnitten.
- Westlich davon konnten an zwei Orten (Abb. 2,23.24) Reste von Grabgruben oder von Skeletteilen im Profil entdeckt werden. Die Bestatteten scheinen in E-W Richtung zu liegen.
- Im Norden der Kirche kamen im Leitungsgraben drei Skelette zum Vorschein, die dokumentiert werden konnten (Abb. 2,25; Abb. 7).

Die Gräber 25 und wahrscheinlich auch die Bestattungen in den Grabgruben 23 und 24 bilden die jüngsten Befunde auf dem Areal. Die Skelette sind Ost-West orientiert mit Kopf im Westen, die Arme der Bestatteten sind seitlich gestreckt, Beigaben fehlen. Nach allgemeiner Meinung können diese Körpergräber deshalb ins letzte Viertel des 1. Jahrtausends n. Chr. datiert werden. Bestattung 6 soll gemäss einer Bleistiftskizze des Ausgräbers Nord-Süd orientiert gewesen sein.

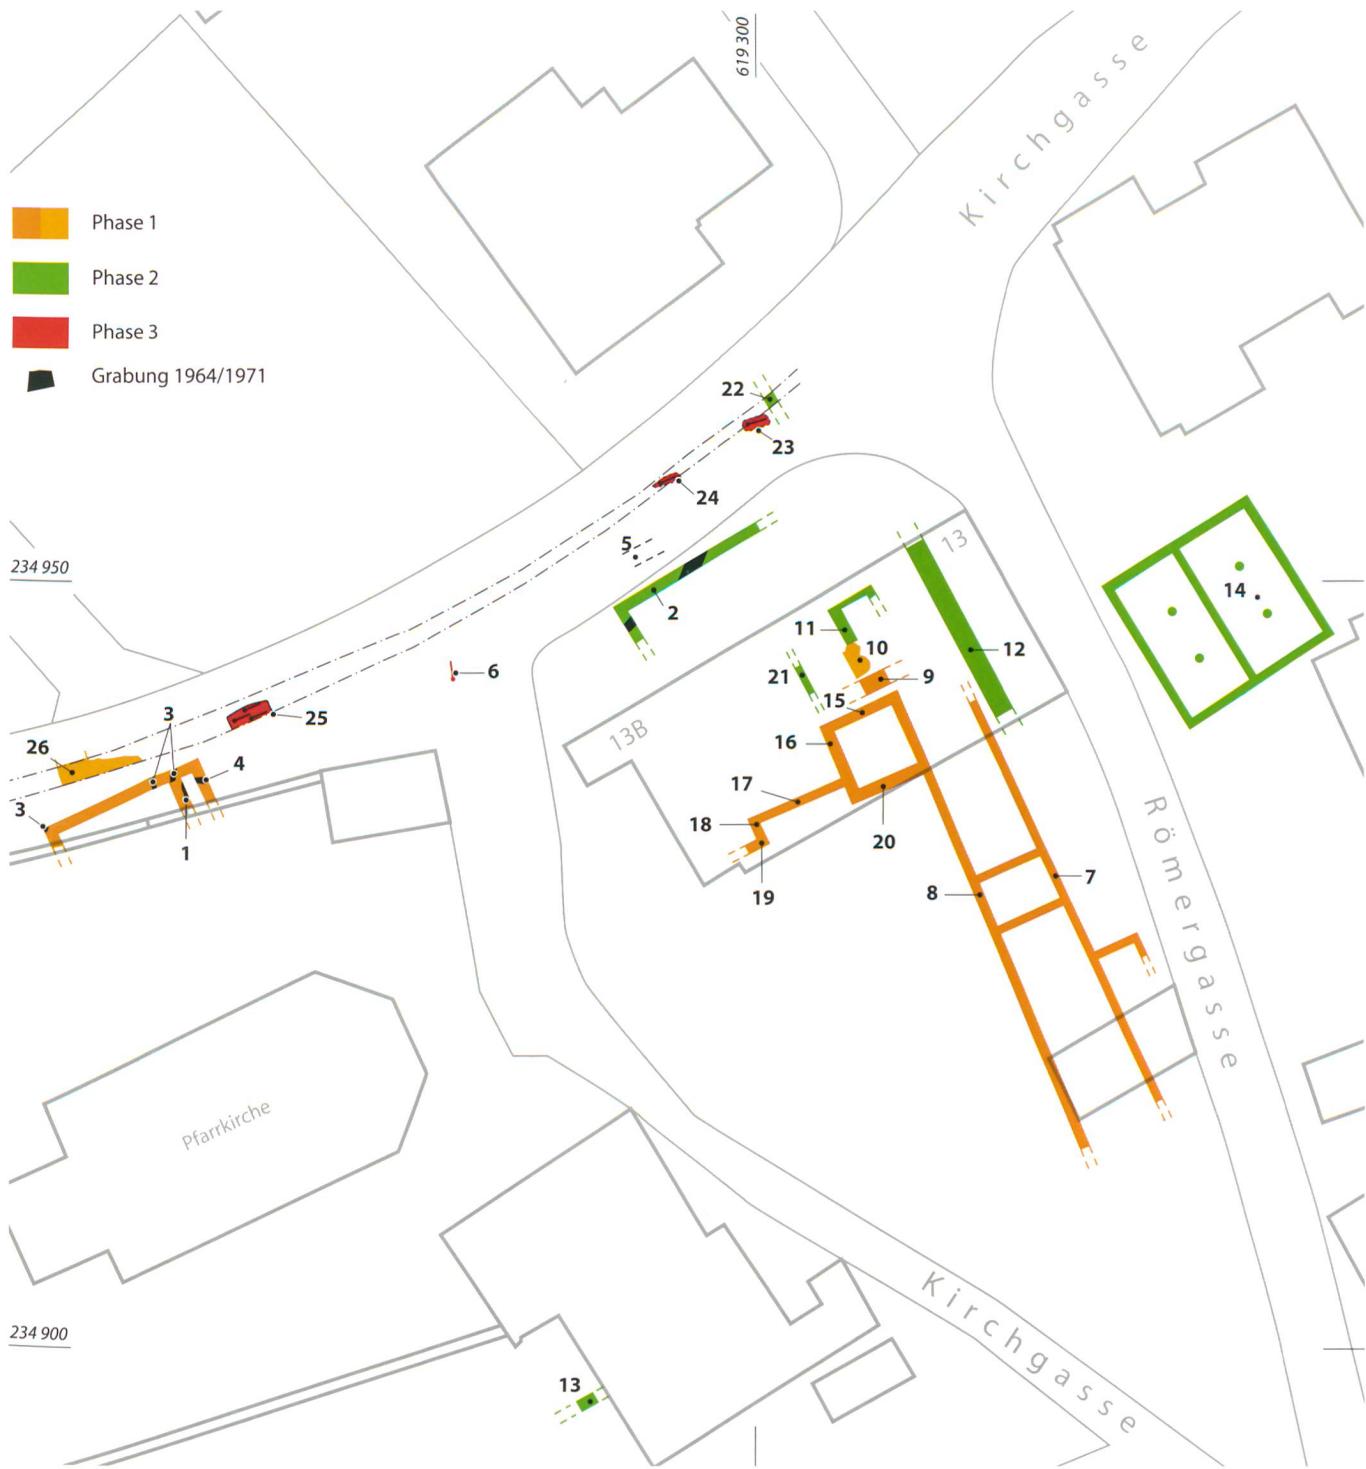
Abb. 2: Niederbipp, Kirchgasse/Römergasse. Gesamtplan der dokumentierten und lokalisierbaren Aufschlüsse. M. 1:500.

- An der nördlichen Kirchhofmauer wurde in der Kirchgasse eine N-S verlaufende Mauer entdeckt (Abb. 2,1).
- Im Norden des Pfarrhauses kamen 2 Mauerstücke zum Vorschein, die die Nord- und Westbegrenzung eines hypokaustierten Raumes bilden (Abb. 2,2).

- Nördlich der Kirchhofmauer wurde in der Kirchgasse an drei Stellen eine E-W verlaufende Mauer eingemessen (Abb. 2,3). Zusätzlich konnte ein kleines Stück einer N-S laufenden Mauer (Abb. 2,4) aufgedeckt werden. Dieses läuft parallel zur 1964 dokumentierten Mauer und kann mit den Mauerstücken 3 zu einem Mauerwinkel rekonstruiert werden.

- In der Kirchgasse im Norden des hypokaustierten Raums von 1964 wurde ein E-W verlaufendes Mauerstück dokumentiert (Abb. 2,5).
- Nordöstlich des Beinhauses kam in der Kirchgasse ein Grab, nach Skizze des Ausgräbers N-S liegend, zum Vorschein (Abb. 2,6).

- Bei Grabungen im Pfarrgarten und in der Pfarrscheune wurden die folgenden Strukturen dokumentiert.
- Die östliche Mauer (Abb. 2,7) weist einen Mauerwinkel nach E und zwei Mauerabgänge nach W auf. In der Pfarrscheune ist sie ausgebrochen.
- Die westliche Mauer (Abb. 2,8) hat unweit der Südmauer zur Pfarrscheune einen Abgang nach W. Im Bereich der Pfarrscheune bildet sie einen Mauerwinkel nach W, der im S einen hypokaustierten Raum einschliesst (Abb. 3,

- Nördlich der Mauer 8 wurde parallel dazu ein Mauerstück (Abb. 2,9) angegraben, das die Südbegrenzung zu der Abfolge von mehreren Mörtelestrichen (Abb. 2,10) bildet. Die Nordfront ist mit verschiedenen Terrazzomörteln bestückt, die eine dreifache Niveauerhöhung bezeugen. Die verschiedenen Lagen von Terrazzo lassen sich wie folgt gliedern (Abb. 4):

- Die verschiedenen dokumentierten Mauerstücke (Abb. 2,15–20) lassen sich zu einem römischen Gebäudeteil zusammenschliessen. Alle Mauern sind im Verband erstellt.
- Es ergeben sich mindestens drei Räume:
 - Im östlichsten Raum kann die Nordmauer 15 mit der Mauer 8 von 1972

Die nicht zusammenhängenden römischen Mauern können untereinander nur aufgrund der Ausrichtung in drei Phasen zusammengefasst werden. Die Ausnahme bildet das Mauerstück 5, dessen Ausrichtung wegen unklarem Befund oder ungenügend genauer Dokumentation nicht bestimmt werden kann.

Phase 1 (Abb. 2, orange)

Mauern und Böden 7–10 sowie 15–20. Die Mauer 7 zähle ich ebenfalls zu diesem Komplex. Leicht schräge Ausrichtungen wie zwischen den Mauern 7 und 8 lassen sich in langen Anlagen auch anderswo beobachten, so z. B. in Bern-Bümpliz, Nordtrakt der Phase 2. Im Übrigen scheint hier im ganzen Trakt das Prinzip der Rechtwinkligkeit nicht mit der gewohnten Präzision umgesetzt worden zu sein. Die Mauern mit Azimut von 337° (genommen an Mauer 8) lassen sich ebenfalls mit keinem anderen Befund verbinden. Die Mörtelböden 10 werden von der Mauer 11 geschritten; Phase 1 ist also älter als Phase 2 (Abb. 8). Dazu gehören auch die Mauern 1, 3 und 4 sowie Bauhorizont 26. Der aus vier Befundsituations zusammengesetzte Mauerwinkel im N der Kirche läuft mit einem Azimut von 335° schräg zur Kirche aber etwa parallel zu den Befunden im Kirchgarten.

Phase 2 (Abb. 2, grün)

Die Mauern 2 sowie der Mauerwinkel 11 und die parallel laufenden Mauern 12 und 21 mit Azimut 330° haben die gleiche Ausrichtung wie das heutige Pfarrhaus/Pfarrscheune. Der Mauerstumpf 22 konnte nur in einem sehr kurzen Bereich eingemessen werden, seine Ausrichtung erlaubt aber dennoch mit grosser Wahrscheinlichkeit eine Einordnung in die Phase 2. Dasselbe gilt für den

Mauerstumpf 13. Den Keller 14 mit Azimut 327° ordne ich ebenfalls dieser Phase zu, obwohl eine kleine Richtungsabweichung von 3° besteht. Mit der Bauweise als Keller mit einschaligem Mauerwerk lässt sich diese Abweichung gut erklären.

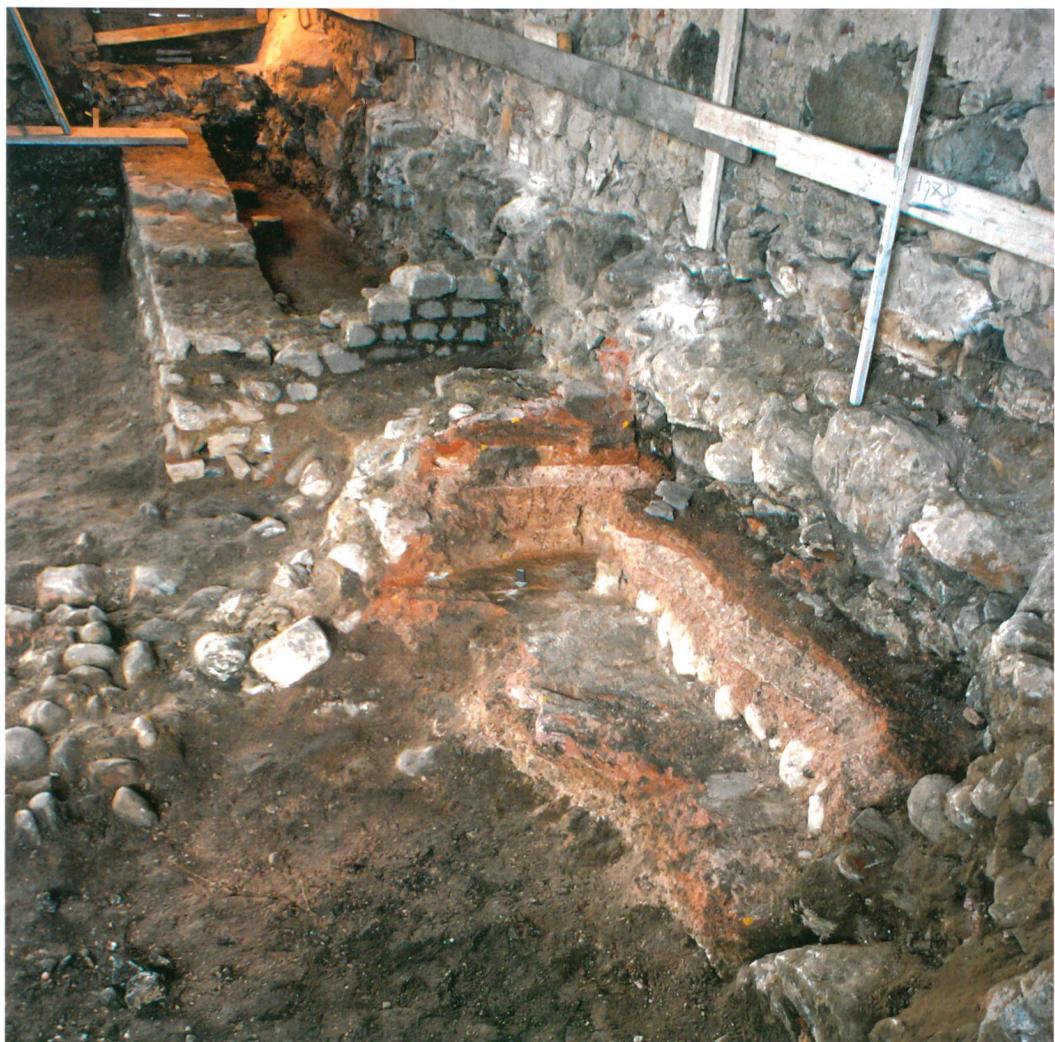
Abb. 3: Niederbipp, Kirchgasse 13, Pfarrscheune: Ausgrabungen 1972. Übersicht über die Befunde 8–10. Blick nach Süden.

hinten). Auf den Fotos scheint diese Mauer zumindest als Rollierung einmal nach N weitergelaufen zu sein. Die Mauern 7 und 8 sind zueinander nicht ganz parallel und verlaufen auf etwa 30 m Länge schräg zur Ausrichtung der Pfarrscheune.

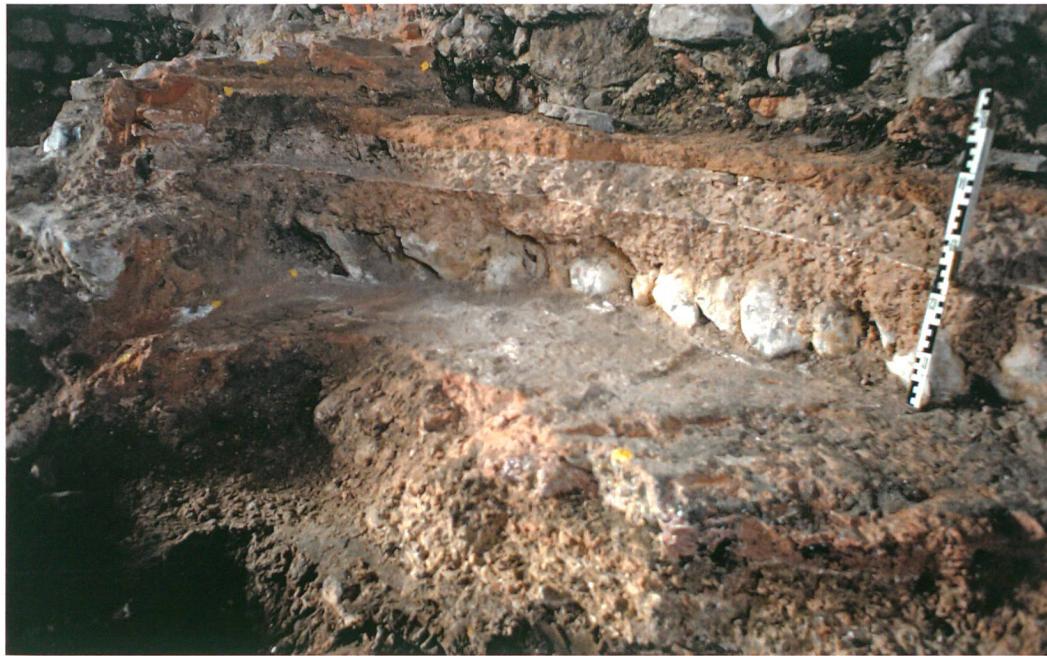
Abb. 4: Niederbipp, Kirchgasse 13, Pfarrscheune: Ausgrabungen 1972. Abfolge der Terrazzoböden 10. Blick nach Südwesten.

- Später wird die Wanne ausgerissen und der Boden wird mit einer Rollierung und darauf liegendem Mörtel aufgehöht. Als Abschluss liegt darauf eine im Profil deutlich sichtbare Kalkschlämme, die sich auch an der Nordwand der Mauer nachweisen lässt.

- Darauf folgt ein unterer und ein oberer Terrazzomörtel als nächste Aufhöhung. Auch diese beiden Schichten lassen sich an der Nordfront der Mauer 9 nachweisen.

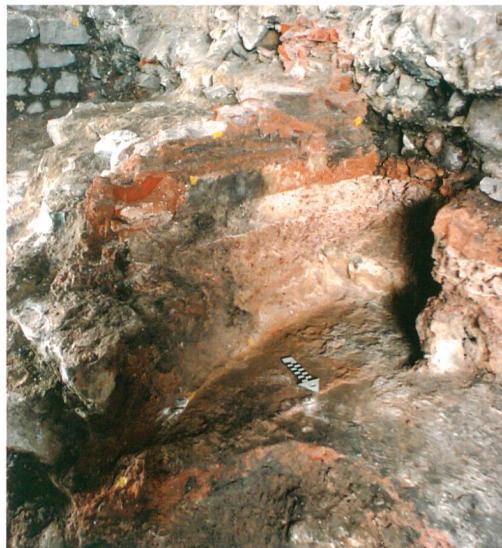
Abb. 5: Niederbipp, Kirchgasse 13, Pfarrscheune: Ausgrabungen 1972. In den Terrazzomörtel eingedrückt sieht man das Negativ einer senkrecht stehenden, gerundeten Struktur, vermutlich einer Badewanne. Blick nach Südwesten.

- Zuunterst liegt auf einem hellen Terrazzo ein roter Terrazzoboden, der entlang der Nordfront der Mauer 9 in ein gerundetes Negativ übergeht (Abb. 5). Vermutlich handelt es sich um den Abdruck einer Badewanne.

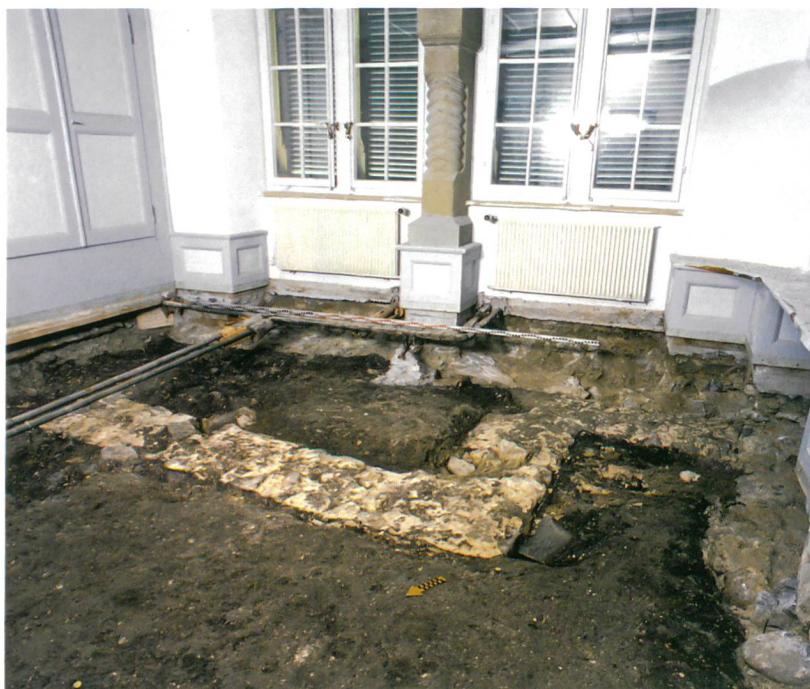
Abb. 6: Niederbipp, Kirchgasse 13, Pfarrhaus: Ausgrabungen 2009. Rechteckige Exedra (Mauern 17–19) im Südteil des Nordraumes. Blick nach Süden.

- Der nördliche Raum besitzt eine viereckige Exedra nach Süden (Abb. 2,18.19; Abb. 6). Er war mit einem roten Wandverputz versehen. Zumindest hier ist klar, dass das Bodenniveau tiefer als die heutigen Niveaus lag.
- Für den südlichen Raum (Abb. 2,17–19) gibt es keine weiteren Angaben.
- Im Norden konnte unter dem Mauerwerk zum Pfarrhaus die Westfront einer weiteren römischen Mauer mit derselben Ausrichtung wie dieses dokumentiert werden (Abb. 2,21).

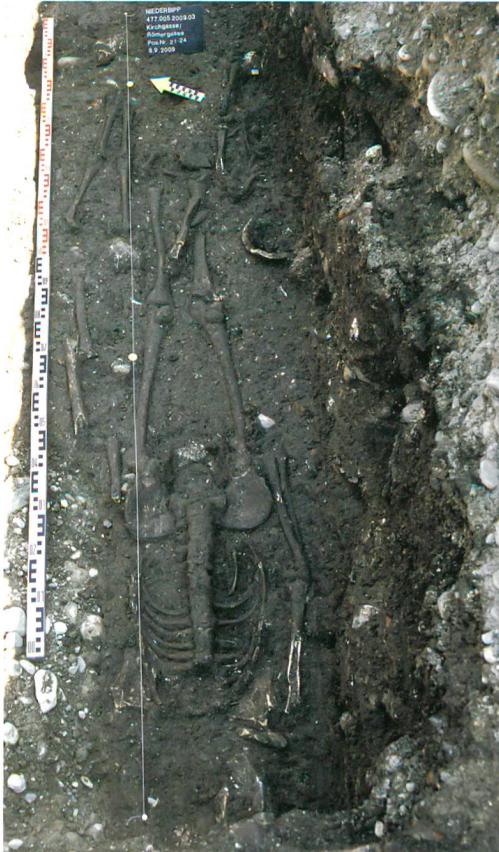
Abb. 7: Niederbipp, Kirchgasse: Werkleitungssanierung 2009. Bestattungen 25. Blick nach Nordosten.

Sie liegen mit dem Kopf im W in E-W Richtung begraben. Die Arme liegen seitlich gestreckt am Körper an.

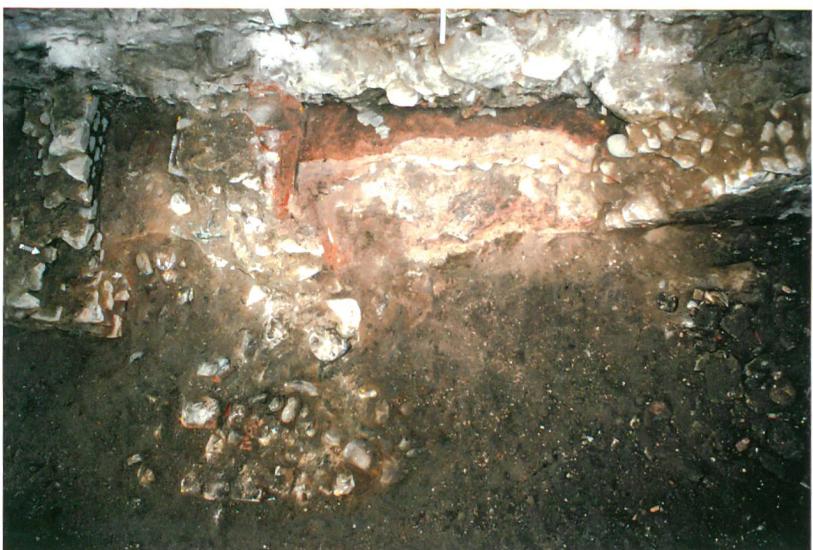
Abb. 8: Niederbipp, Kirchgasse 13, Pfarrscheune, Ausgrabungen 1972. Die Mauer 11 (links) stört die Terrazzoböden 10 der Badeanlage (Mitte) und ist ihrerseits an dieser Stelle abgebrochen. Blick nach Westen.

- Im Norden werden diese Terrazzoböden durch eine weitere Mauer (Abb. 2,11) gestört, die mit der gleichen Ausrichtung wie die Pfarrhausscheune im Norden einen Mauerhaken bildet.
