**Artikel:** Niederbipp, römischer Gutshof : Ergänzungen und Korrekturen des Gesamtplans

## Niederbipp, römischer Gutshof

### Ergänzungen und Korrekturen des Gesamtplans

René Bacher und Kathrin Glauser

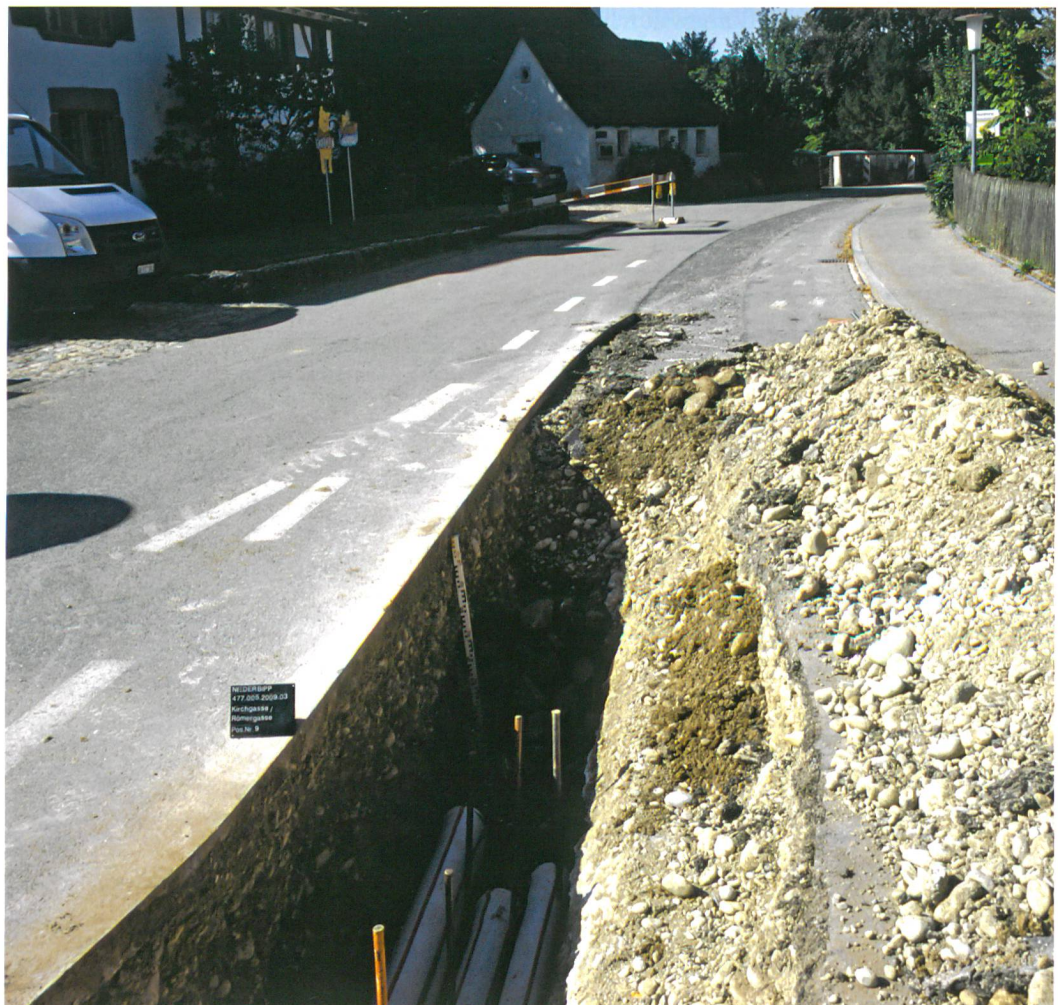
Abb. 1: Niederbipp, Kirchgasse. Werkleitungssanierung 2009. Im Vordergrund angeschnittene Grabgrube 23. Blick nach Westen.

Vom 9. bis 17. Juni 2009 wurden beim Umbau des Erdgeschosses im Pfarrhaus von Niederbipp römische Mauern dokumentiert, die sich an die Befunde der anstossenden Pfarrscheune (Grabungen 1972) anschliessen lassen. Vom 24. August bis 22. September 2009 begleitete der Archäologische Dienst den Einbau von neuen Elektroleitungen in der Römergasse und der Kirchgasse (Abb. 1). Dabei wur-

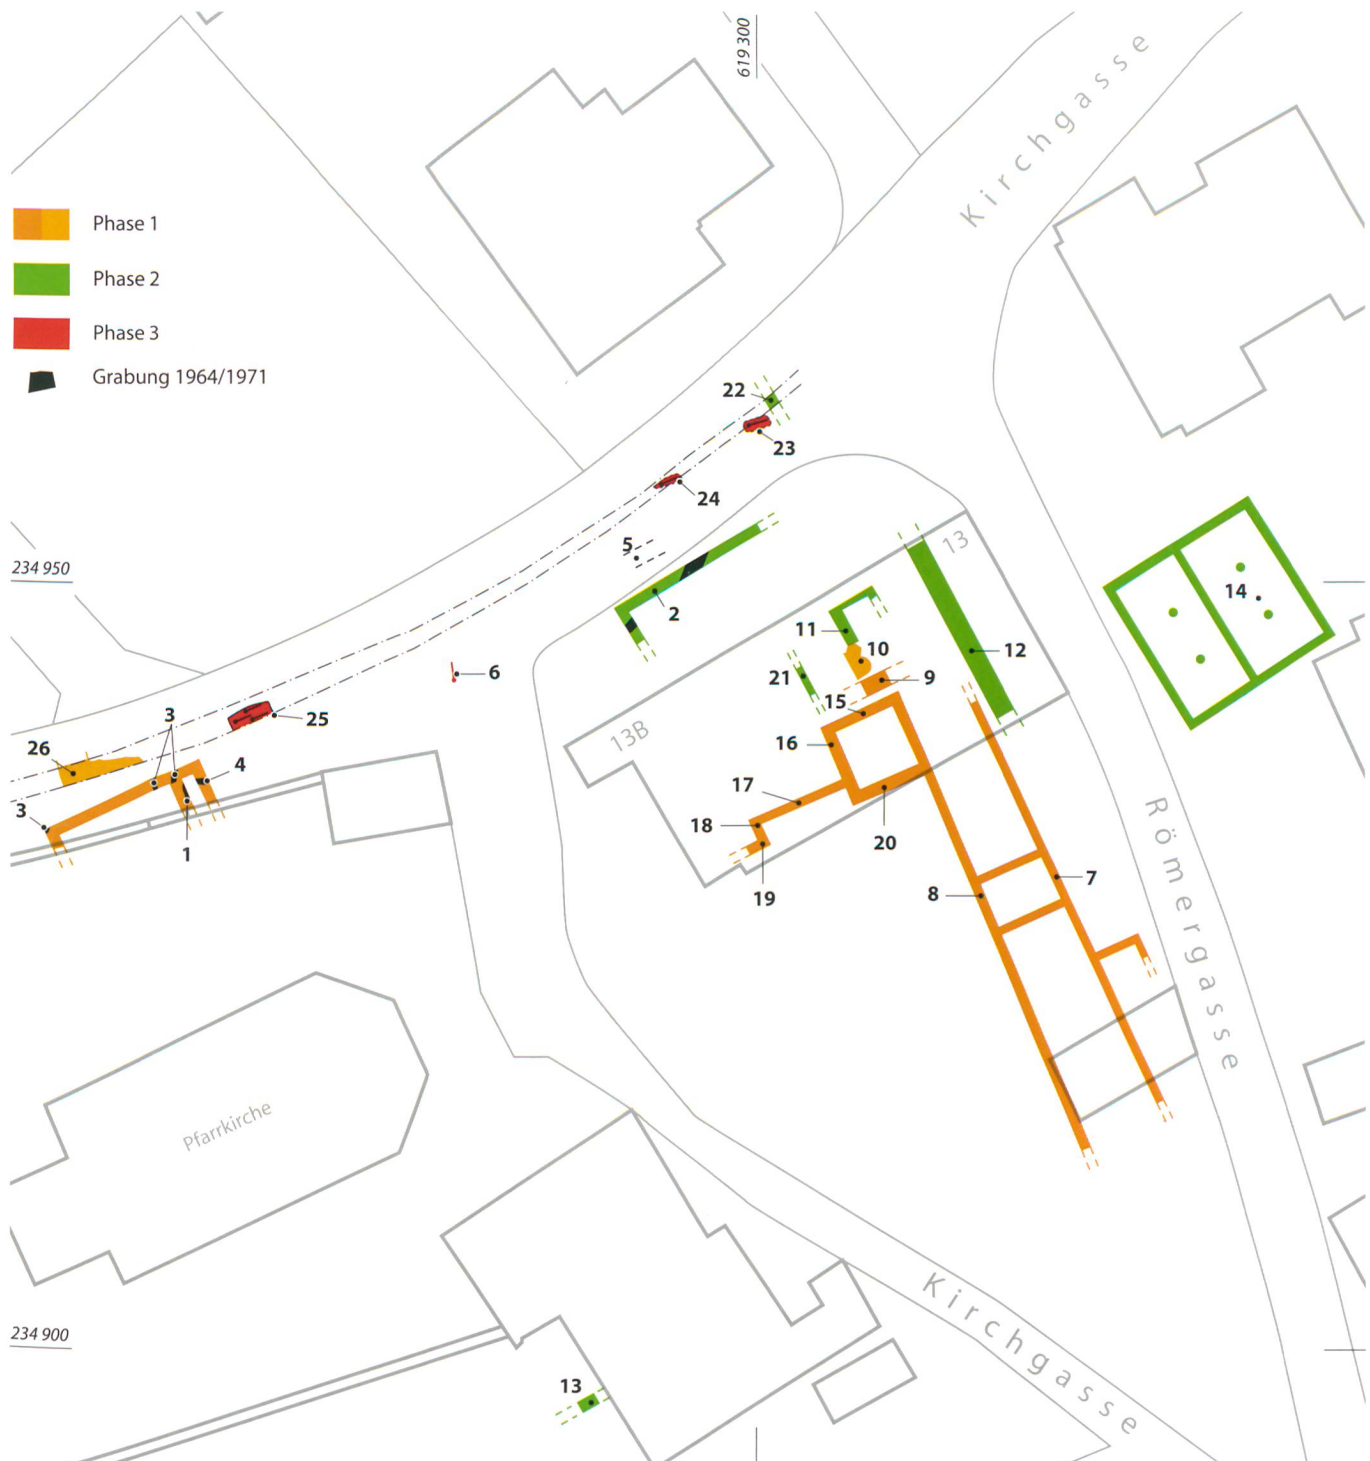
Abb. 2: Niederbipp, Kirchgasse/Römergasse. Gesamtplan der dokumentierten und lokalisierbaren Aufschlüsse. M. 1:500.

Bis heute wurden im Bereich Kirche, Kirchgasse und Römergasse folgende Aufschlüsse topografisch dokumentiert (Abb. 2):

- An der nördlichen Kirchhofmauer wurde in der Kirchgasse eine N-S verlaufende Mauer entdeckt (Abb. 2,1).
- Im Norden des Pfarrhauses kamen 2 Mauerstücke zum Vorschein, die die Nord-, und Westbegrenzung eines hypokaustierten Raumes bilden (Abb. 2,2).

- Nördlich der Kirchhofmauer wurde in der Kirchgasse an drei Stellen eine E-W verlaufende Mauer eingemessen (Abb. 2,3). Zusätzlich konnte ein kleines Stück einer N-S laufenden Mauer (Abb. 2,4) aufgedeckt werden. Dieses läuft parallel zur 1964 dokumentierten Mauer und kann mit den Mauerstücken 3 zu einem Mauerwinkel rekonstruiert werden.

- In der Kirchgasse im Norden des hypokaustierten Raums von 1964 wurde ein E-W verlaufendes Mauerstück dokumentiert (Abb. 2,5).
- Nordöstlich des Beinhauses kam in der Kirchgasse ein Grab, nach Skizze des Ausgräbers N-S liegend, zum Vorschein (Abb. 2,6).

- Bei Grabungen im Pfarrgarten und in der Pfarrscheune wurden die folgenden Strukturen dokumentiert.
- Die östliche Mauer (Abb. 2,7) weist einen Mauerwinkel nach E und zwei Mauerabgänge nach W auf. In der Pfarrscheune ist sie ausgebrochen.
- Die westliche Mauer (Abb. 2,8) hat unweit der Südmauer zur Pfarrscheune einen Abgang nach W. Im Bereich der Pfarrscheune bildet sie einen Mauerwinkel nach W, der im S einen hypokaustierten Raum einschliesst (Abb. 3,

- Die verschiedenen dokumentierten Mauerstücke (Abb. 2,15–20) lassen sich zu einem römischen Gebäudeteil zusammenschliessen. Alle Mauern sind im Verband erstellt.
- Es ergeben sich mindestens drei Räume:
  - Im östlichsten Raum kann die Nordmauer 15 mit der Mauer 8 von 1972

- Der nördliche Raum besitzt eine viereckige Exedra nach Süden (Abb. 2, 18.19; Abb. 6). Er war mit einem roten Wandverputz versehen. Zumindest hier ist klar, dass das Bodenniveau tiefer als die heutigen Niveaus lag.
- Für den südlichen Raum (Abb. 2, 17–19) gibt es keine weiteren Angaben.
- Im Norden konnte unter dem Mauerwerk zum Pfarrhaus die Westfront einer weiteren römischen Mauer mit derselben Ausrichtung wie dieses dokumentiert werden (Abb. 2, 21).

- Nördlich des Pfarrhauses wurde im Leitungsgraben eine römische Maurerrollierung mit vermutlich der gleichen Ausrichtung wie Mauer (Abb. 2, 22) angeschnitten.
- Westlich davon konnten an zwei Orten (Abb. 2, 23.24) Reste von Grabgruben oder von Skeletteilen im Profil entdeckt werden. Die Bestatteten scheinen in E-W Richtung zu liegen.
- Im Norden der Kirche kamen im Leitungsgraben drei Skelette zum Vorschein, die dokumentiert werden konnten (Abb. 2, 25; Abb. 7).

### Phase 1 (Abb. 2, orange)

### Phase 2 (Abb. 2, grün)

### Phase 3 Frühmittelalterliche Gräber (Abb. 2, rot)

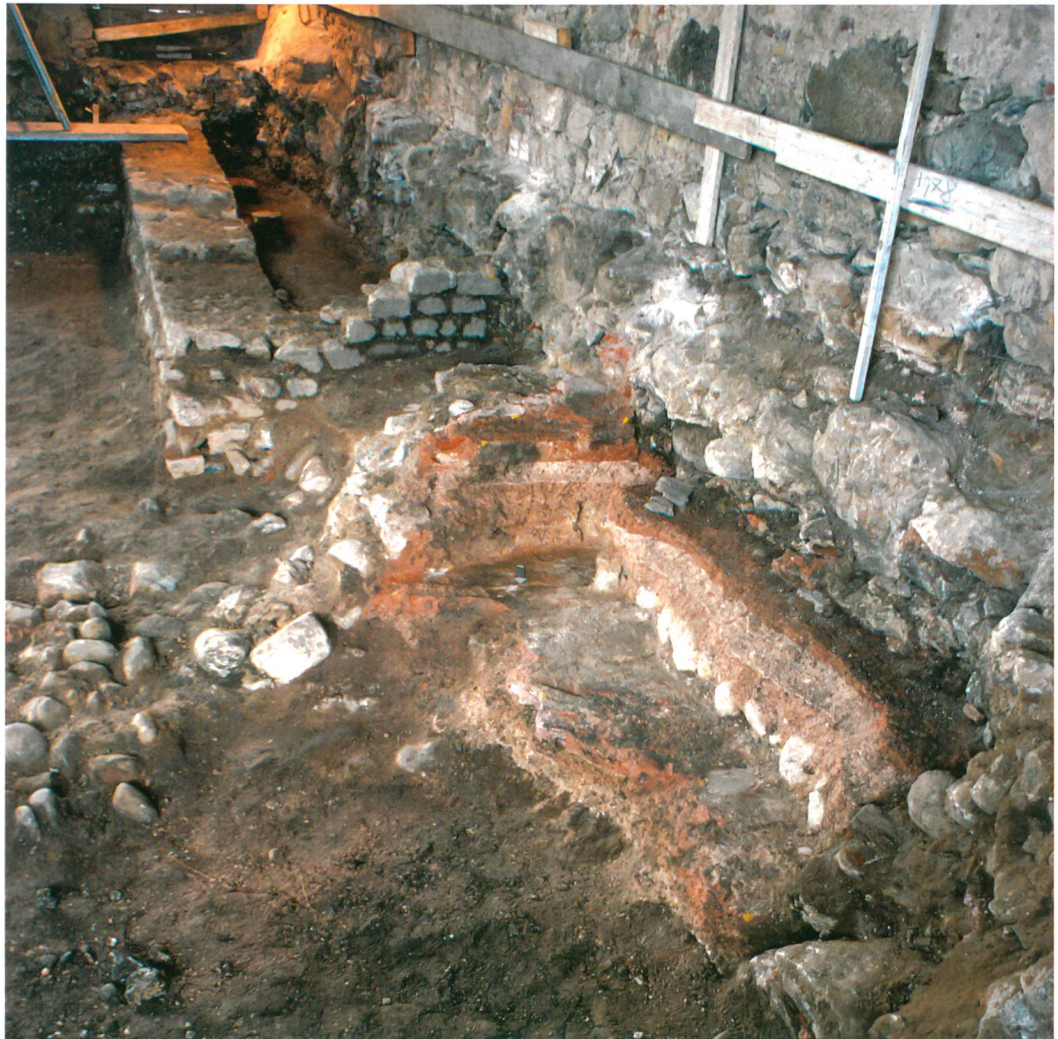
Abb. 3: Niederbipp, Kirchgasse 13, Pfarrscheune: Ausgrabungen 1972. Übersicht über die Befunde 8–10. Blick nach Süden.

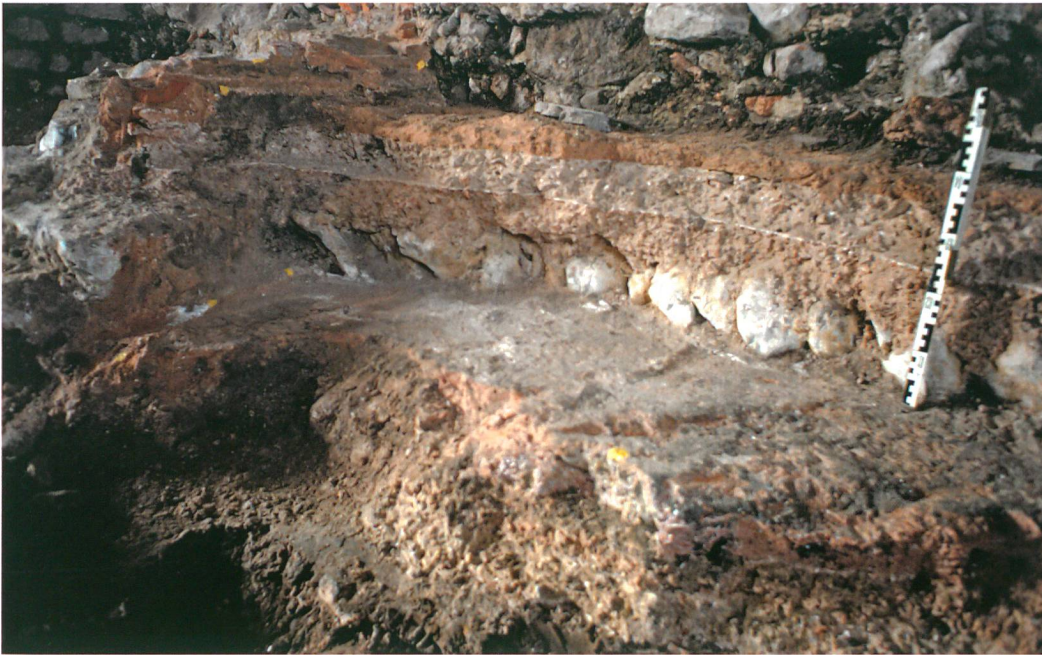
Abb. 4: Niederbipp, Kirchgasse 13, Pfarrscheune: Ausgrabungen 1972. Abfolge der Terrazzoböden 10. Blick nach Südwesten.

- Nördlich der Mauer 8 wurde parallel dazu ein Mauerstück (Abb. 2,9) angegraben, das die Südbegrenzung zu der Abfolge von mehreren Mörtelstrichen (Abb. 2,10) bildet. Die Nordfront ist mit verschiedenen Terrazzomörteln bestückt, die eine dreifache Niveauerhöhung bezeugen. Die verschiedenen Lagen von Terrazzo lassen sich wie folgt gliedern (Abb. 4):

- Später wird die Wanne ausgerissen und der Boden wird mit einer Rollierung und darauf liegendem Mörtel aufgehöhht. Als Abschluss liegt darauf eine im Profil deutlich sichtbare Kalkschlämme, die sich auch an der Nordwand der Mauer nachweisen lässt.
- Darauf folgt ein unterer und ein oberer Terrazzomörtel als nächste Aufhöhung. Auch diese beiden Schichten lassen sich an der Nordfront der Mauer 9 nachweisen.
- Im Norden werden diese Terrazzoböden durch eine weitere Mauer (Abb. 2,11) gestört, die mit der gleichen Ausrichtung wie die Pfarrhausscheune im Norden einen Mauerhaken bildet.
- Östlich dieser Mauerbruchstücke durchzieht von N nach S eine etwa 1,3 m dicke Mauer (Abb. 2,12) die Pfarrhausscheune mit der gleichen Ausrichtung wie diese.

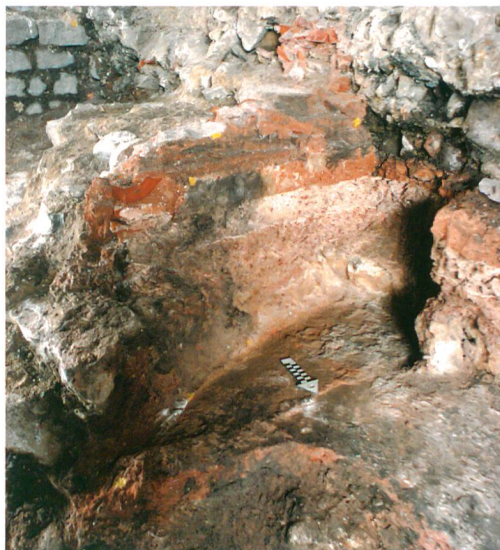
Abb. 5: Niederbipp, Kirchgasse 13, Pfarrscheune: Ausgrabungen 1972. In den Terrazzomörtel eingedrückt sieht man das Negativ einer senkrecht stehenden, gerundeten Struktur, vermutlich einer Badewanne. Blick nach Südwesten.

- Zuunterst liegt auf einem hellen Terrazzo ein roter Terrazzoboden, der entlang der Nordfront der Mauer 9 in ein gerundetes Negativ übergeht (Abb. 5). Vermutlich handelt es sich um den Abdruck einer Badewanne.

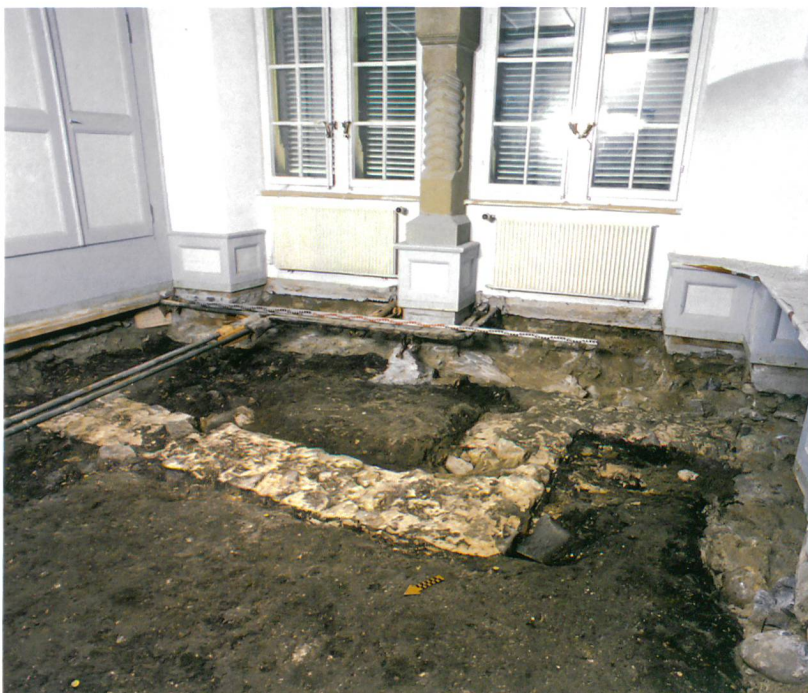
Abb. 6: Niederbipp, Kirchgasse 13, Pfarrhaus: Ausgrabungen 2009. Rechteckige Exedra (Mauern 17–19) im Südteil des Nordraumes. Blick nach Süden.

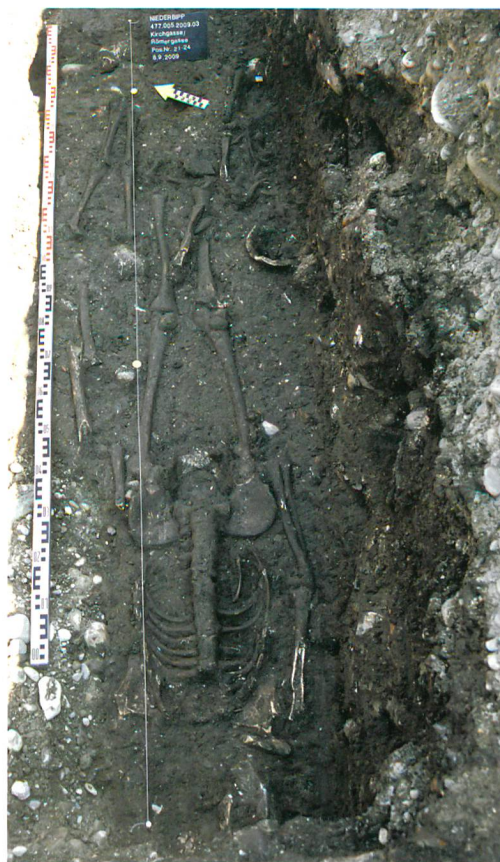
Abb. 7: Niederbipp, Kirch-gasse: Werkleitungssanie-rung 2009. Bestattungen 25. Blick nach Nordosten.

Sie liegen mit dem Kopf im W in E-W Richtung begraben. Die Arme liegen seitlich gestreckt am Körper an.

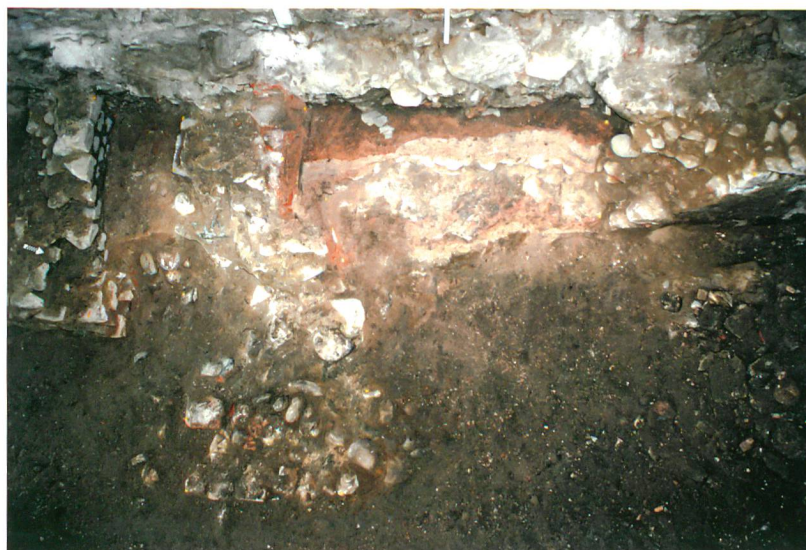
Abb. 8: Niederbipp, Kirch-gasse 13, Pfarrscheune, Ausgrabungen 1972. Die Mauer 11 (links) stört die Terrazzoböden 10 der Badeanlage (Mitte) und ist ihrerseits an dieser Stelle abgebrochen. Blick nach Westen.
