Moutier, Passage du centre

Etrange maçonnerie et réseau de canalisations en bois

Christophe Gerber, Andy Marti et Marc Raess

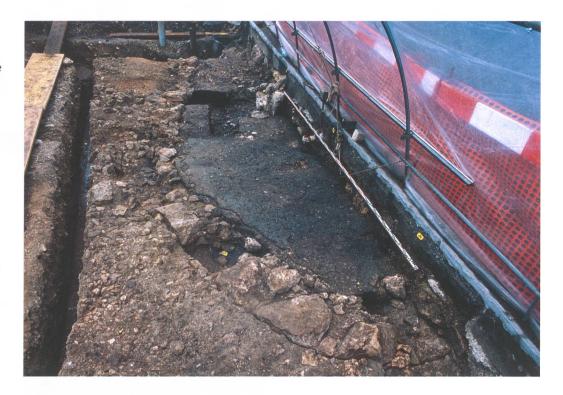
Fig. 1: Moutier, Passage du Centre. Au premier plan, apparaît l'étrange maçonnerie de forme polygonale mise au jour à l'extrémité occidentale de la rue. Une différence de sol apparaît de part et d'autre du mur. Vue vers

Deux aménagements apparemment sans rapport ont été mis au jour : un mur de plan irrégulier et un ensemble de canalisations en bois. Le mur (fig. 1), dont au plus deux assises de fondation étaient conservées, présentait une orientation est-ouest et se terminait par une « abside » polygonale à l'est. Ce mur incomplet reconnu sur près de 7 mètres de longueur offre une épaisseur moyenne de 66 cm. Chronologiquement, il apparaît antérieur au bâtiment qui abrite aujourd'hui le Restaurant du Soleil. Initialement interprété comme une fondation appartenant à une chapelle ou une église, en raison de ce « chœur polygonal », sa fonction s'est avérée moins évidente après la découverte de tessons de céramique et de verre datant au plus tôt du 17e siècle, enfouis sous la maçonnerie même. L'hypothèse d'un édifice gothique, même tardif, devenant caduque, l'interprétation n'en devient que plus compliquée: mur de clôture ou petit bâtiment? Le mystère demeure. Toutefois, son abandon semble coïncider avec l'édification de l'auberge vers le milieu du 19e siècle.

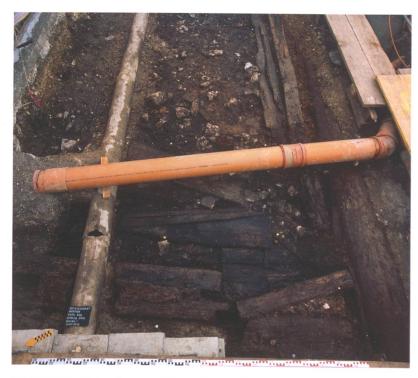
Fig. 2: Moutier, Passage du Centre. Vue en direction du sud-est de l'enchevêtrement de bois apparu après le décapage machine du coffre routier.

Quant aux vestiges de bois (fig. 2), découverts un peu plus à l'est, ceux-ci se rapportent à un système d'évacuation des eaux usées domestiques. Il s'agit de canalisations formées d'une planche de base sur laquelle reposaient des rondins ou des poutres récupérées. L'intervalle laissé entre les bois définissait la section de la canalisation, en général 6–10 cm de côté. Des planches ou des dosses couvraient la partie supérieure du canal (fig. 3). Enfin, une épaisse couche de gravier scellait le tout pour former des espaces de circulation privés ou communs. L'insertion chronologique de ces aménagements de bois n'est pas encore précisée, mais paraît antérieure au 19e siècle.

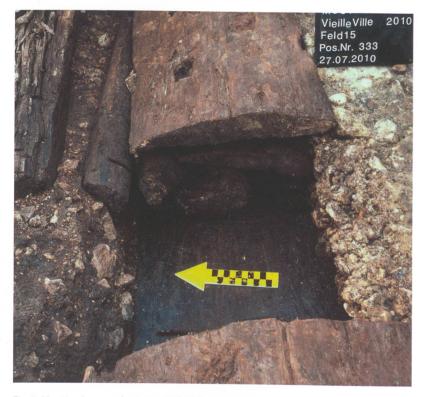
Fig. 3: Moutier, Passage du Centre. Détail d'une canalisation en bois formée d'une planche de fond, de rondins latéraux et d'une dosse de couverture. Vue vers l'est.
