Moutier, Passage du centre

Etrange maçonnerie et réseau de canalisations en bois

Christophe Gerber, Andy Marti et Marc Raess

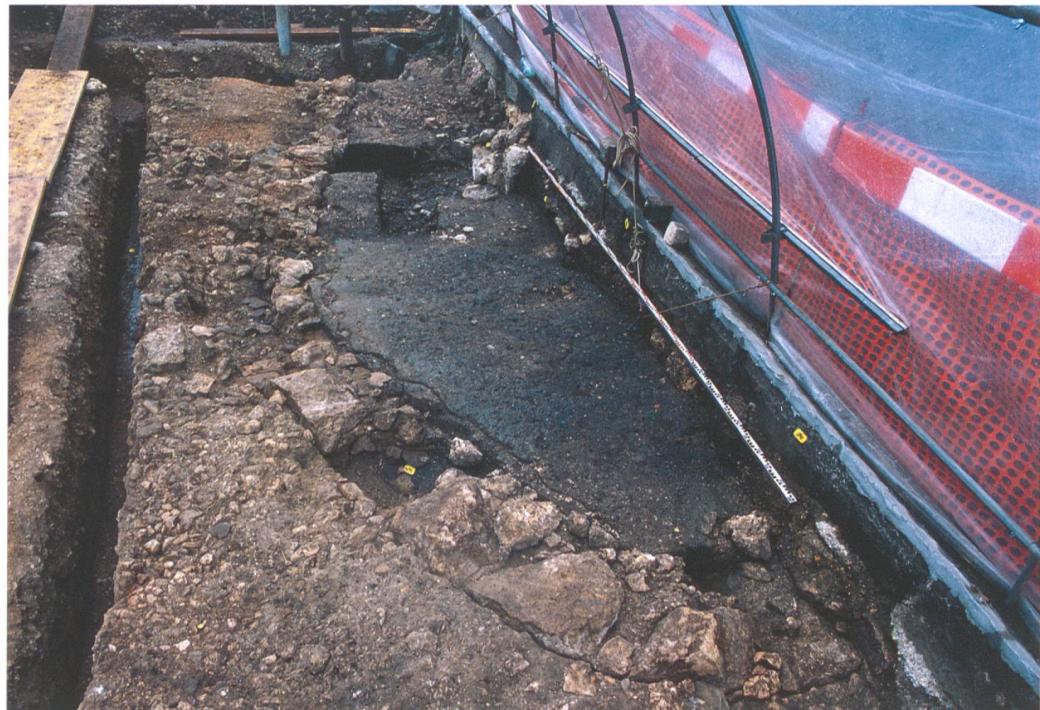
Fig. 1: Moutier, Passage du Centre. Au premier plan, apparaît l'étrange maçonnerie de forme polygonale mise au jour à l'extrémité occidentale de la rue. Une différence de sol apparaît de part et d'autre du mur. Vue vers l'ouest.

Deux aménagements apparemment sans rapport ont été mis au jour : un mur de plan irrégulier et un ensemble de canalisations en bois. Le mur (fig. 1), dont au plus deux assises de fondation étaient conservées, présentait une orientation est-ouest et se terminait par une « abside » polygonale à l'est. Ce mur incomplet reconnu sur près de 7 mètres de longueur offre une épaisseur moyenne de 66 cm. Chronologiquement, il apparaît antérieur au bâtiment qui abrite aujourd'hui le Restaurant du Soleil. Initialement interprété comme une fondation appartenant à une chapelle ou une église, en raison de ce « chœur polygonal », sa fonction s'est avérée moins évidente après la découverte de tessons de céramique et de verre datant au plus tôt du 17^e siècle, enfouis sous la maçonnerie même. L'hypothèse d'un édifice gothique, même tardif, devenant caduque, l'interprétation n'en devient que plus compliquée : mur de clôture ou petit bâtiment ? Le mystère demeure. Toutefois, son abandon semble coïncider avec l'édification de l'auberge vers le milieu du 19^e siècle.

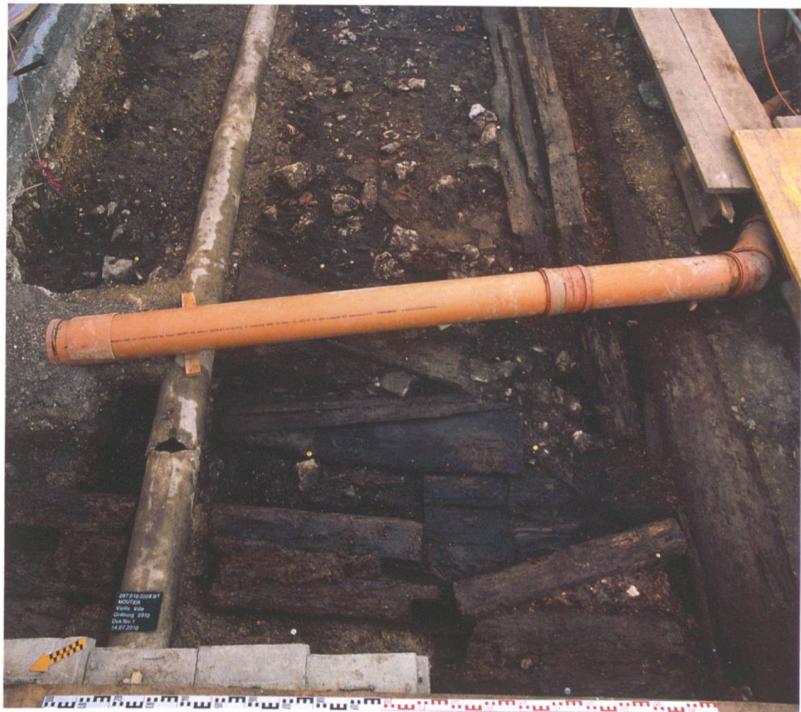
Fig. 2: Moutier, Passage du Centre. Vue en direction du sud-est de l'enchevêtement de bois apparu après le décapage machine du coffre routier.

Quant aux vestiges de bois (fig. 2), découverts un peu plus à l'est, ceux-ci se rapportent à un système d'évacuation des eaux usées domestiques. Il s'agit de canalisations formées d'une planche de base sur laquelle reposaient des rondins ou des poutres récupérées. L'intervalle laissé entre les bois définissait la section de la canalisation, en général 6–10 cm de côté. Des planches ou des dosses couvraient la partie supérieure du canal (fig. 3). Enfin, une épaisse couche de gravier scellait le tout pour former des espaces de circulation privés ou communs. L'insertion chronologique de ces aménagements de bois n'est pas encore précisée, mais paraît antérieure au 19^e siècle.

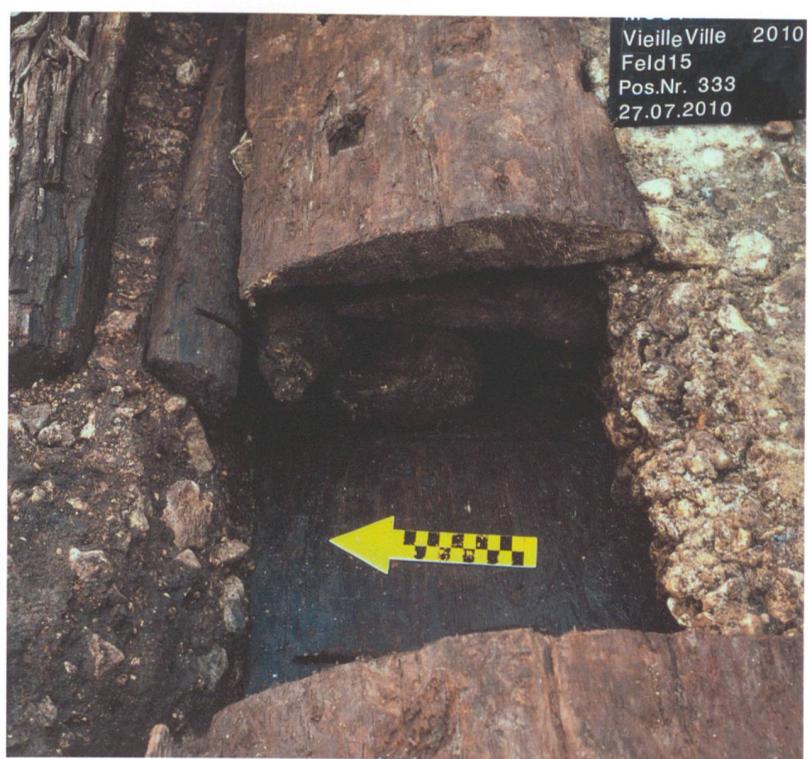
Fig. 3: Moutier, Passage du Centre. Détail d'une canalisation en bois formée d'une planche de fond, de rondins latéraux et d'une dosse de couverture. Vue vers l'est.
