**Artikel:** Moutier, Passage du centre : étrange maçonnerie et réseau de canalisations en bois

## Moutier, Passage du centre

### Etrange maçonnerie et réseau de canalisations en bois

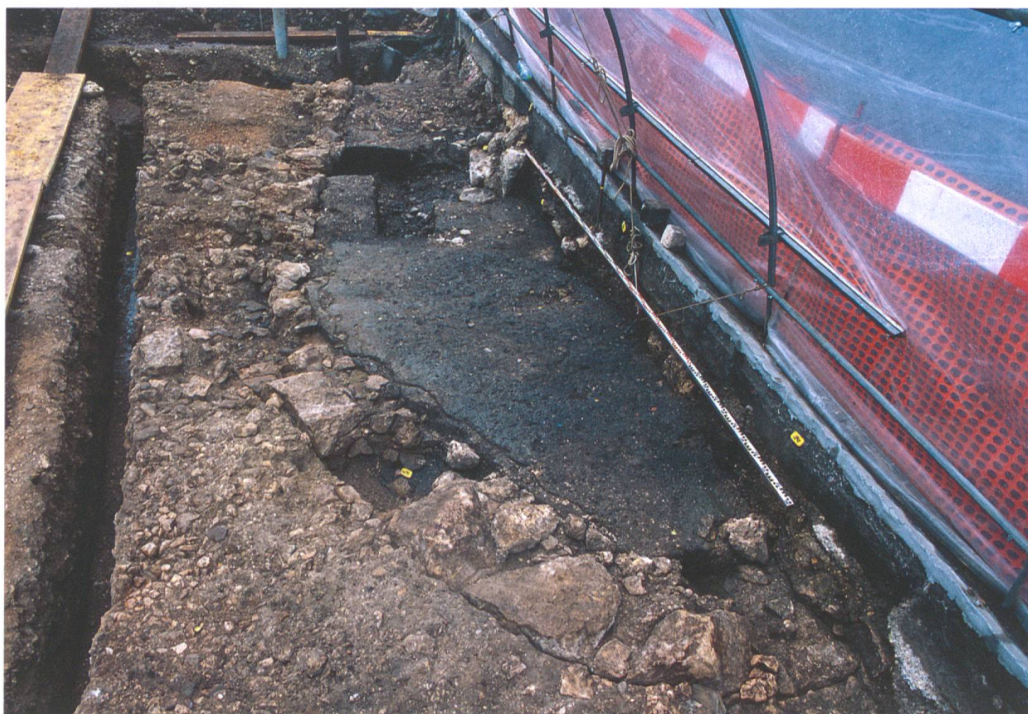
Fig. 1: Moutier, Passage du Centre. Au premier plan, apparaît l'étrange maçonnerie de forme polygonale mise au jour à l'extrémité occidentale de la rue. Une différence de sol apparaît de part et d'autre du mur. Vue vers l'ouest.

Deux aménagements apparemment sans rapport ont été mis au jour : un mur de plan irrégulier et un ensemble de canalisations en bois. Le mur (fig. 1), dont au plus deux assises de fondation étaient conservées, présentait une orientation est-ouest et se terminait par une « abside » polygonale à l'est. Ce mur incomplet reconnu sur près de 7 mètres de longueur offre une épaisseur moyenne de 66 cm. Chronologiquement, il apparaît antérieur au bâtiment qui abrite aujourd'hui le Restaurant du Soleil. Initialement interprété comme une fondation appartenant à une chapelle ou une église, en raison de ce « chœur polygonal », sa fonction s'est avérée moins évidente après la découverte de tessons de céramique et de verre datant au plus tôt du 17<sup>e</sup> siècle, enfouis sous la maçonnerie même. L'hypothèse d'un édifice gothique, même tardif, devenant caduque, l'interprétation n'en devient que plus compliquée : mur de clôture ou petit bâtiment ? Le mystère demeure. Toutefois, son abandon semble coïncider avec l'édification de l'auberge vers le milieu du 19<sup>e</sup> siècle.

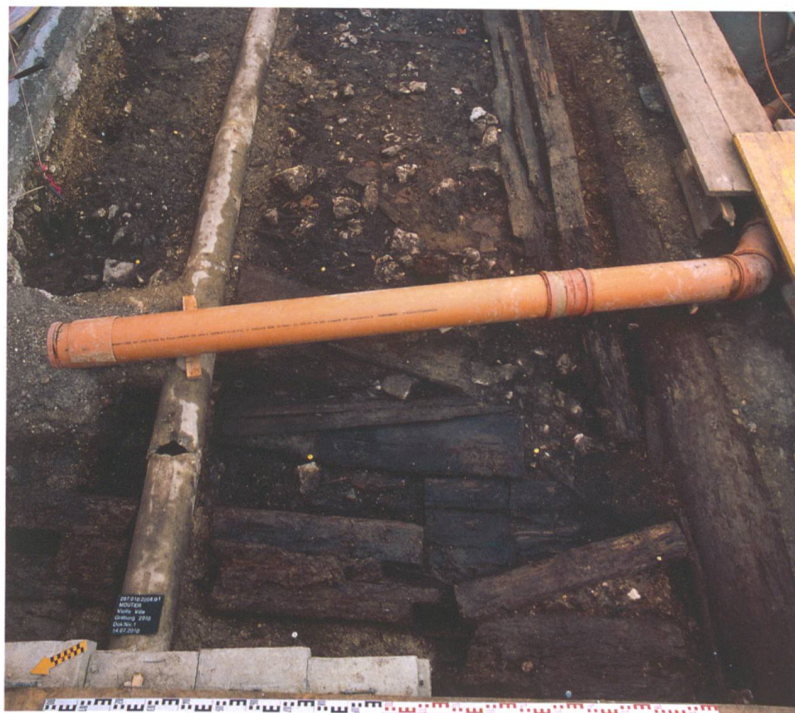
Fig. 2: Moutier, Passage du Centre. Vue en direction du sud-est de l'enchevêtrement de bois apparu après le décapage machine du coffre routier.

Quant aux vestiges de bois (fig. 2), découverts un peu plus à l'est, ceux-ci se rapportent à un système d'évacuation des eaux usées domestiques. Il s'agit de canalisations formées d'une planche de base sur laquelle reposaient des rondins ou des poutres récupérées. L'intervalle laissé entre les bois définissait la section de la canalisation, en général 6–10 cm de côté. Des planches ou des dosses couvraient la partie supérieure du canal (fig. 3). Enfin, une épaisse couche de gravier scellait le tout pour former des espaces de circulation privés ou communs. L'insertion chronologique de ces aménagements de bois n'est pas encore précisée, mais paraît antérieure au 19<sup>e</sup> siècle.

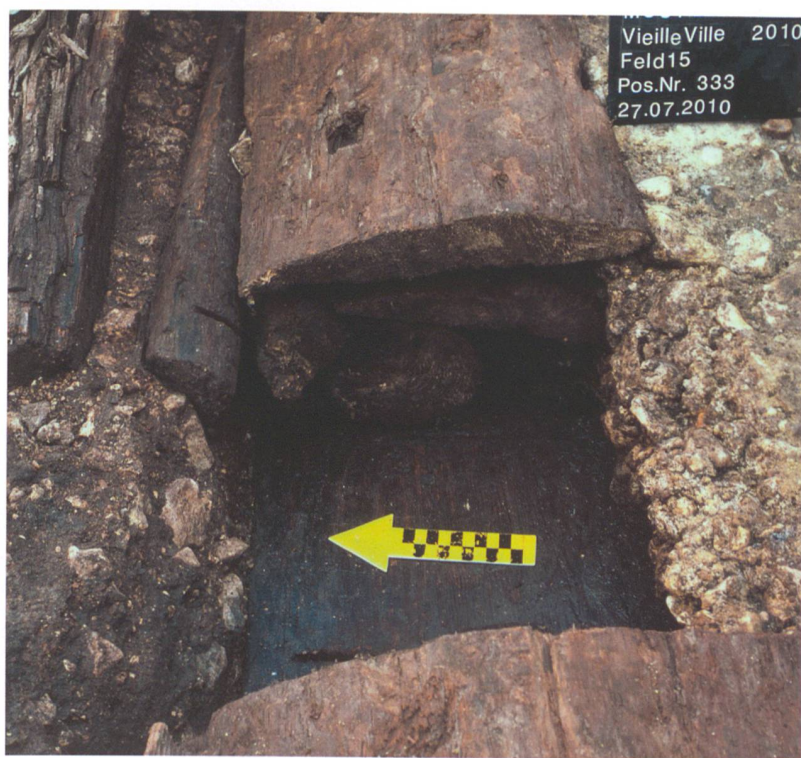
Fig. 3: Moutier, Passage du Centre. Détail d'une canalisation en bois formée d'une planche de fond, de rondins latéraux et d'une dosses de couverture. Vue vers l'est.
