**Artikel:** Moutier, Passage du centre : étrange maçonnerie et réseau de canalisations en bois

## Moutier, Passage du centre

### Etrange maçonnerie et réseau de canalisations en bois

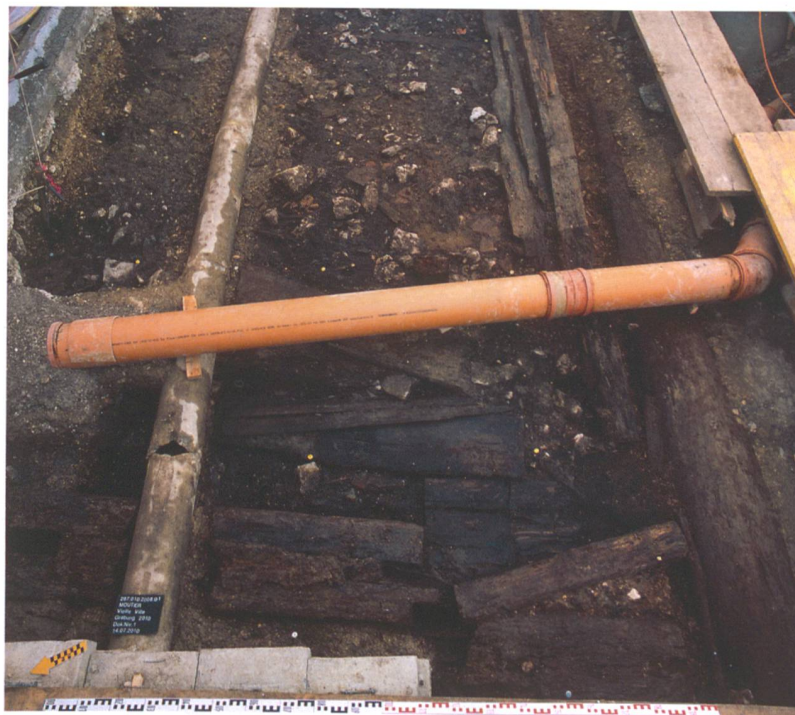
Fig. 2: Moutier, Passage du Centre. Vue en direction du sud-est de l'enchevêtrement de bois apparu après le décapage machine du coffre routier.

Quant aux vestiges de bois (fig. 2), découverts un peu plus à l'est, ceux-ci se rapportent à un système d'évacuation des eaux usées domestiques. Il s'agit de canalisations formées d'une planche de base sur laquelle reposaient des rondins ou des poutres récupérées. L'intervalle laissé entre les bois définissait la section de la canalisation, en général 6–10 cm de côté. Des planches ou des dosses couvraient la partie supérieure du canal (fig. 3). Enfin, une épaisse couche de gravier scellait le tout pour former des espaces de circulation privés ou communs. L'insertion chronologique de ces aménagements de bois n'est pas encore précisée, mais paraît antérieure au 19<sup>e</sup> siècle.

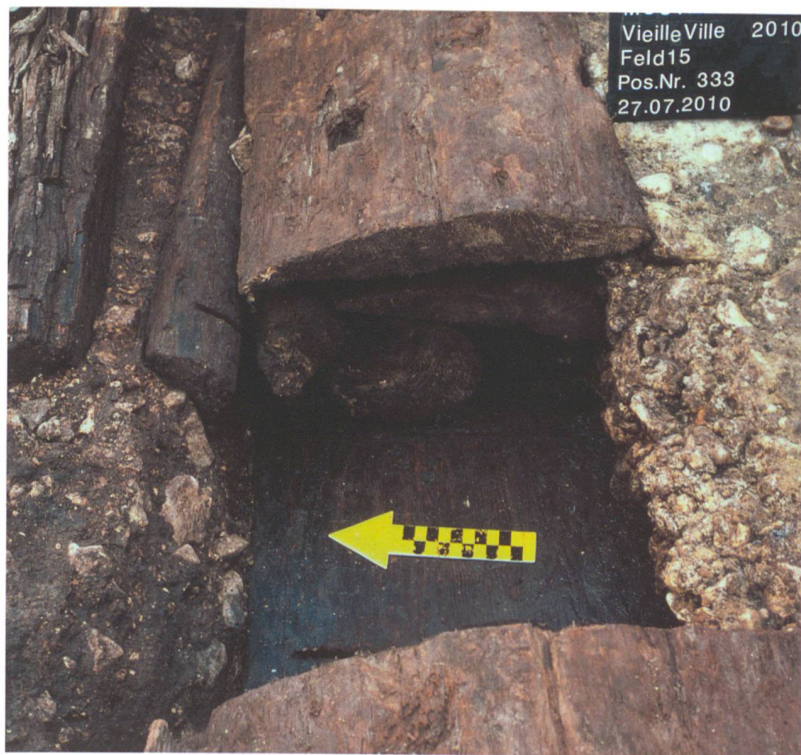
Fig. 3: Moutier, Passage du Centre. Détail d'une canalisation en bois formée d'une planche de fond, de rondins latéraux et d'une dosse de couverture. Vue vers l'est.
