Artikel: Rüegsau, Dorf 128 : mittelalterliche Funde zum Kloster?

Rüegsau, Dorf 128

Mittelalterliche Funde zum Kloster?

Marianne Ramstein

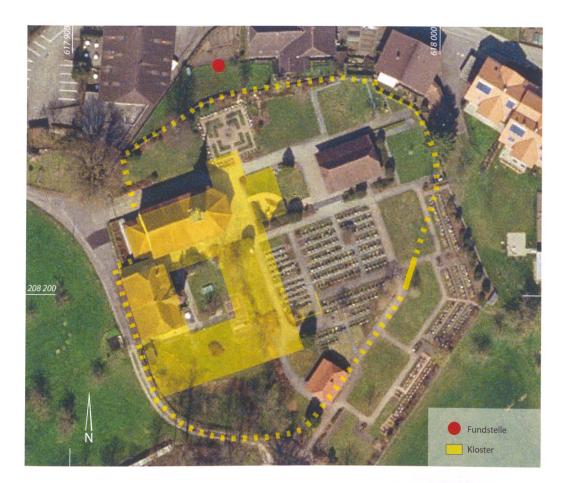
Abb. 2: Rüegsau, Dorf 128. Plan der Klosteranlage und Lage der Fundstelle. M. 1:1000.

Am Fuss des Hangs unterhalb der nordseitigen Kirchhofmauer von Rüegsau wurden eine neue Garage und ein Gartensitzplatz angelegt (Abb. 2). Das Gefälle vom heutigen Kirchhof beziehungsweise ehemaligen Klosterareal hinunter zur Fundstelle ist gross, der steile

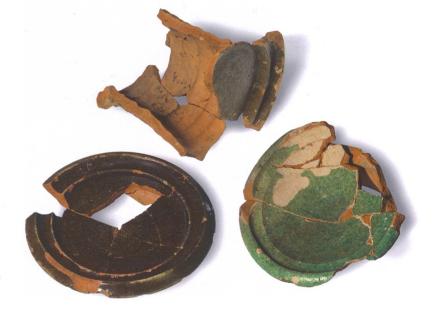
Abb. 6: Rüegsau, Dorf 128. Ofenkeramik aus der Überschüttung der Stützmauer. Einige der Tellerkacheln des 15. Jahrhunderts tragen eine weisse Grundengobe, andere sind nicht engobiert. M 1:3.

Im Überdeckungsmaterial konnte ein kleines Ensemble von Tellerkacheln des 15. Jahrhunderts geborgen werden (Abb. 6). Einige davon weisen eine grüne Glasur über einer weissen Engobe auf, andere sind ohne Engobe glasiert. Die grundsätzlich sehr ähnlichen Kacheln stammen nicht alle von der gleichen Hand: Bei

den engobierten Stücken ist der Teller gleichmässig gewölbt und der Tellerfuss im Innern des Tubus noch so erhalten, wie er von der Töpferscheibe abgeschnitten wurde. Die Teller der ohne Engobe glasierten Kacheln sind innen flach, möglicherweise über einem Model hergestellt und auf der Tubusseite vollständig überdreht. Die Kacheln könnten in verschiedenen Werkstätten produziert worden sein,
