Rüegsau, Dorf 128

Mittelalterliche Funde zum Kloster?

Marianne Ramstein

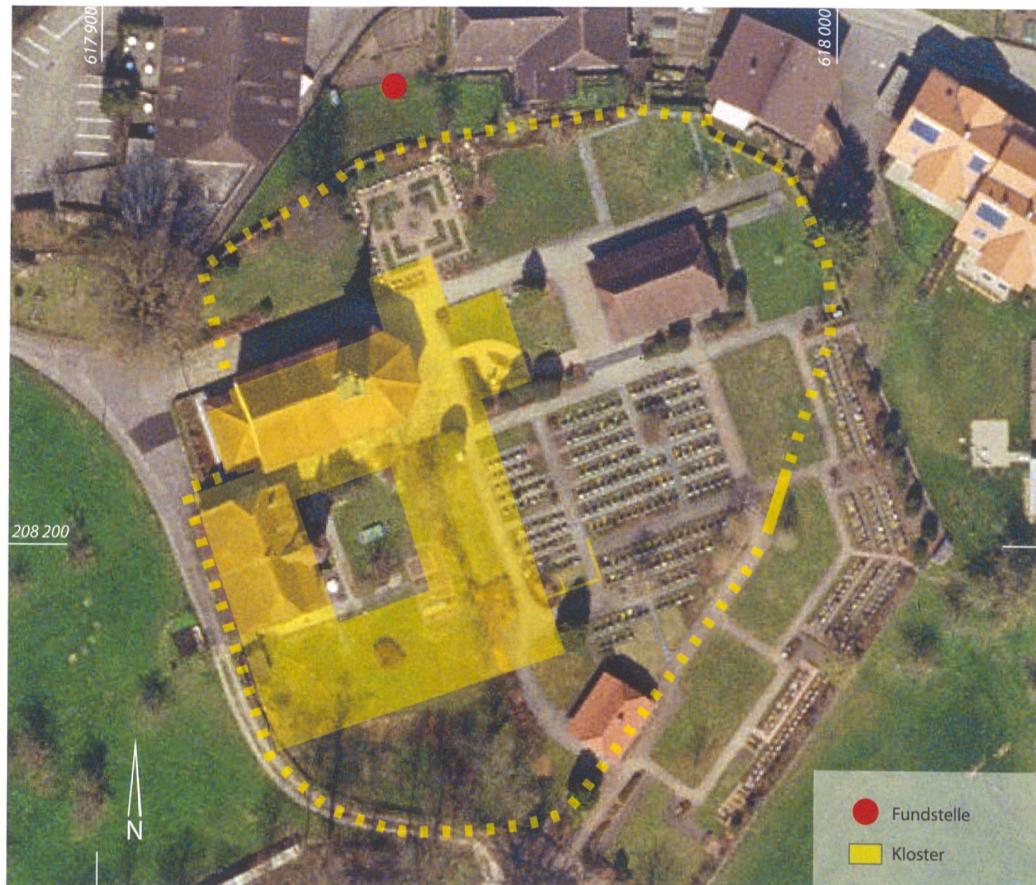
Abb. 2: Rüegsau, Dorf 128.
Plan der Klosteranlage
und Lage der Fundstelle.
M. 1:1000.

Am Fuss des Hangs unterhalb der nordseitigen Kirchhofmauer von Rüegsau wurden eine neue Garage und ein Gartensitzplatz angelegt (Abb. 2). Das Gefälle vom heutigen Kirchhof beziehungsweise ehemaligen Klosterareal hinunter zur Fundstelle ist gross, der steile

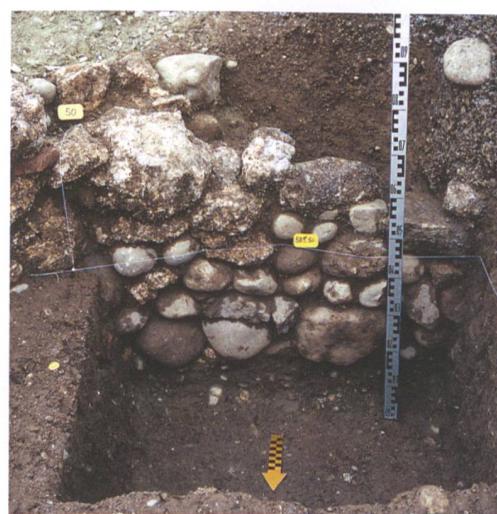
Abb. 3: Rüegsau, Dorf 128.
Die Stützmauer war noch
maximal sieben Steinlagen
hoch erhalten.

Hang entsprechend rutschgefährdet. Deshalb erstaunt es nicht weiter, dass anlässlich des archäologisch begleiteten Aushubs am Hangfuß Teile einer Stützmauer freigelegt werden konnten. Sie war trocken gemauert und noch bis zu sieben Steinlagen hoch erhalten (Abb. 3). Als Baumaterial dienten Geröllesteine, kristalline Bruchsteine und wiederverwendete Tuffsteinblöcke, an denen zum Teil noch Mörtel haftete (Abb. 4 und 5). Die Hinterfüllung und das später vom Hang her über die Mauer abgerutschte Material liessen sich kaum unterscheiden, es handelt sich wahrscheinlich um das gleiche Sediment. Vermutlich war die verhältnismäig kleine und einfach gebaute Stützmauer ihrer Aufgabe nicht sehr lange gewachsen.

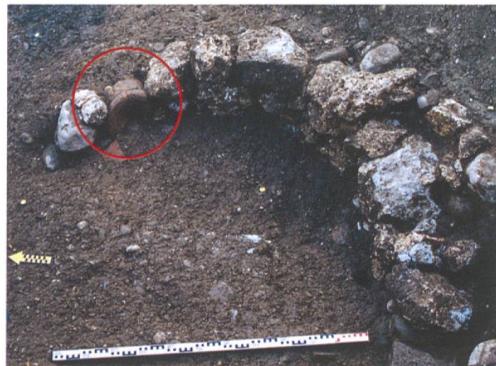
Abb. 4: Rüegsau, Dorf 128.
Winkel der Stützmauer mit
Spolien. Das Becken ist ganz
links zu erkennen.

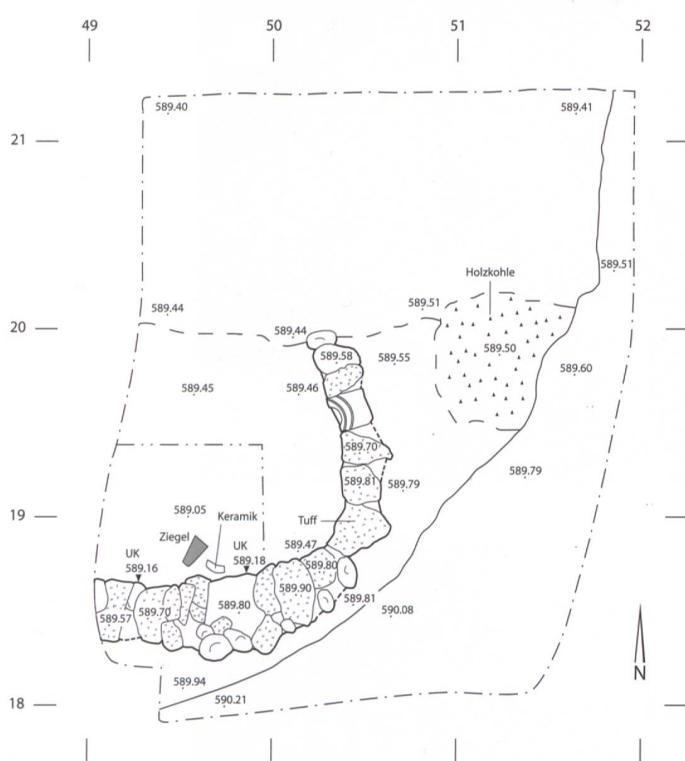
Abb. 5: Rüegsau, Dorf 128.
Hangstützmauer mit einge-
bauter Spolie. M. 1:40.

In die Stützmauer war eine Spolie aus einem grob strukturierten, gelben Kalkstein eingebaut. Es handelt sich wahrscheinlich um Hauterive-Kalk, der am Jurasüdfuss abgebaut wurde. Der Schaft des säulenartigen Stücks weist einen Durchmesser von 21,0 cm auf, die erhaltene Höhe beträgt 19,0 cm. Auf der Aussenseite ist der obere Abschluss in Form eines Kapitells mit Halsring ausgeführt und weist einen Durchmesser von 24,5 cm auf (Abb. 7). Zwei in den oberen Kranz eingeschnittene Palmettenmotive sind deutlich zu erkennen, es handelt sich aber nicht um einen umlaufenden Fries. Auf der Oberseite des Stücks ist eine regelmässige schalenartige Vertiefung mit abgesetztem Rand herausgearbeitet, die im Zentrum in eine durchgehende senkrechte Bohrung von 4,0 cm Durchmesser übergeht. Der Stein ist im oberen Bereich innen und aussen intensiv rot verbrannt.

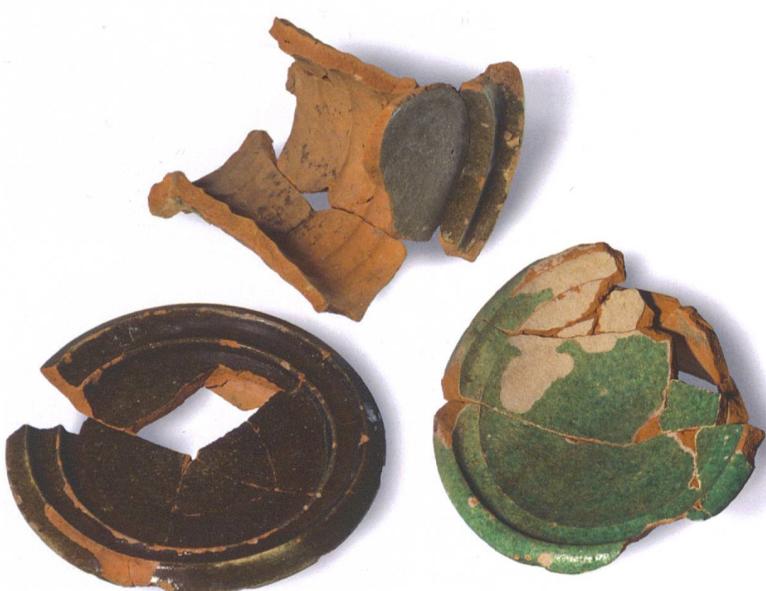
Abb. 6: Rüegsau, Dorf 128.
Ofenkeramik aus der Über-
schüttung der Stützmauer.
Einige der Tellerkacheln des
15. Jahrhunderts tragen eine
weisse Grundengobe, andere
sind nicht engobiert. M 1:3.

Im Überdeckungsmaterial konnte ein kleines Ensemble von Tellerkacheln des 15. Jahrhunderts geborgen werden (Abb. 6). Einige davon weisen eine grüne Glasur über einer weißen Engobe auf, andere sind ohne Engobe glasiert. Die grundsätzlich sehr ähnlichen Kacheln stammen nicht alle von der gleichen Hand: Bei

den engobierten Stücken ist der Teller gleichmäßig gewölbt und der Tellerfuss im Innern des Tubus noch so erhalten, wie er von der Töpferscheibe abgeschnitten wurde. Die Teller der ohne Engobe glasierten Kacheln sind innen flach, möglicherweise über einem Modell hergestellt und auf der Tubusseite vollständig überdreht. Die Kacheln könnten in verschiedenen Werkstätten produziert worden sein,

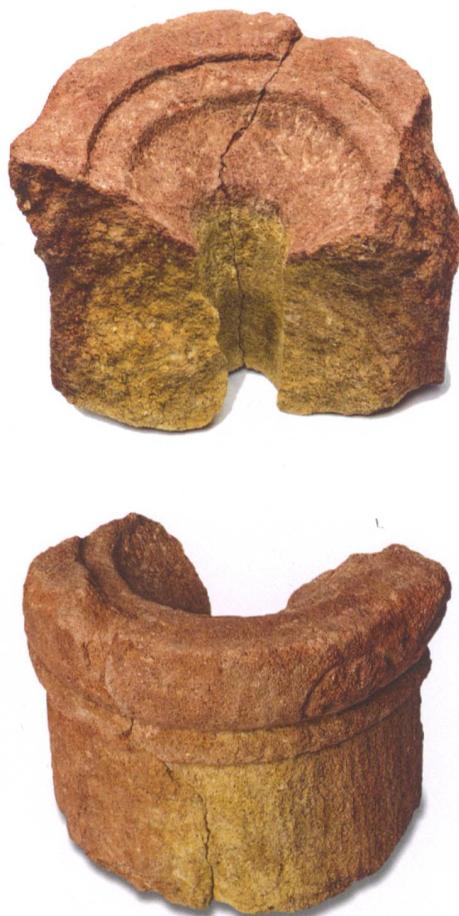
Abb. 8: Rüegsau, Dorf 128.
Rechte Spalte: Innen- und Außenansicht des Beckens.

Stilistisch gehört das sorgfältig gearbeitete romanische Fragment wohl in klösterlichen Zusammenhang. Wahrscheinlich stammt es aus dem Brand- oder Abbruchschutt des Benediktinerinnenklosters. Von der Funktion her handelt es sich um ein kleines Becken mit Abfluss (Abb. 8). Für ein Brunnen- oder Taufbecken ist es allerdings zu klein. Von der Grösse her

kommt eher ein Weihwasserbecken in Frage. Weder Tauf- noch Weihwasserbecken benötigen aber normalerweise einen Abfluss. Es handelt sich bei diesem ungewöhnlichen Stück deshalb eher um ein Sacramentum, ein Becken zum Entsorgen von nicht mehr benötigtem Weihwasser und Wasser, das zum Reinigen der heiligen Geräte verwendet wurde. Diese Flüssigkeiten sollten kontrolliert und innerhalb des sakralen Bereichs direkt in die Erde versickern können. Gute Vergleichsstücke sind uns bisher nicht bekannt. Vermutlich war das Becken in einer Nische oder zumindest vor einer Wand platziert: Die Palmettenmotive markieren die Schauseite, die Rückseite blieb unverziert. Die deutliche Brandrötung lässt an den historisch überlieferten Klosterbrand im Jahr 1495 denken. Dieser hinterließ auch an den archäologisch untersuchten Kirchenmauern seine Spuren. Ob das Stück bereits damals seine ursprüngliche Funktion verlor oder erst im Zusammenhang mit der Aufgabe des Klosters
