**Artikel:** Rüegsau, Dorf 128 : mittelalterliche Funde zum Kloster?

## Rüegsau, Dorf 128

### Mittelalterliche Funde zum Kloster?

Marianne Ramstein

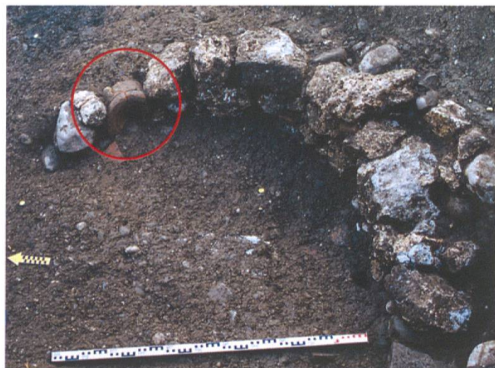
Abb. 4: Rüegsau, Dorf 128. Winkel der Stützmauer mit Spolien. Das Becken ist ganz links zu erkennen.

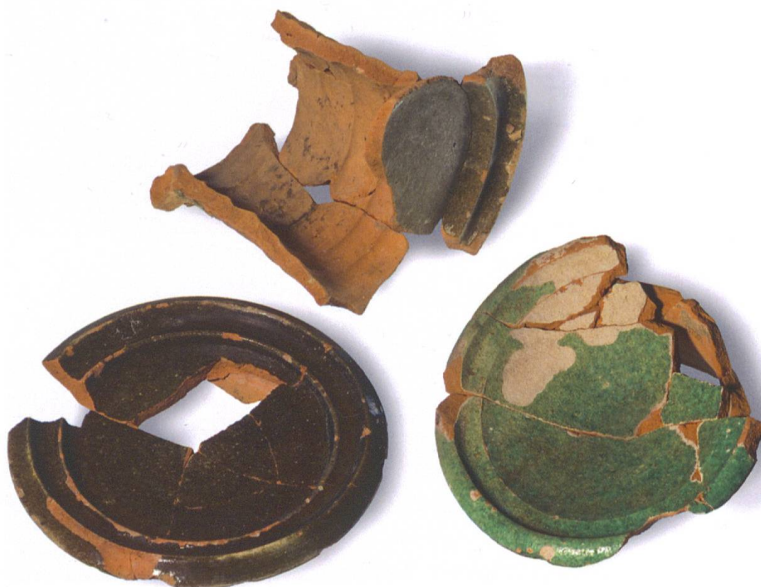
Abb. 6: Rüegsau, Dorf 128. Ofenkeramik aus der Überschüttung der Stützmauer. Einige der Tellerkacheln des 15. Jahrhunderts tragen eine weisse Grundengobe, andere sind nicht engobiert. M. 1:3.

Im Überdeckungsmaterial konnte ein kleines Ensemble von Tellerkacheln des 15. Jahrhunderts geborgen werden (Abb. 6). Einige davon weisen eine grüne Glasur über einer weissen Engobe auf, andere sind ohne Engobe glasiert. Die grundsätzlich sehr ähnlichen Kacheln stammen nicht alle von der gleichen Hand: Bei

den engobierten Stücken ist der Teller gleichmässig gewölbt und der Tellerfuss im Innern des Tubus noch so erhalten, wie er von der Töpferscheibe abgeschnitten wurde. Die Teller der ohne Engobe glasierten Kacheln sind innen flach, möglicherweise über einem Model hergestellt und auf der Tubusseite vollständig überdreht. Die Kacheln könnten in verschiedenen Werkstätten produziert worden sein,

aber auch von verschiedenen Personen im gleichen Betrieb stammen. Es bleibt ebenfalls offen, ob sie ursprünglich alle im gleichen Ofen verbaut waren.
