## Zweisimmen, Unterer Mannenberg

### Die bauarchäologische Untersuchung und Restaurierung einer Obersimmentaler Burgruine

Armand Baeriswyl und Daniel Kissling

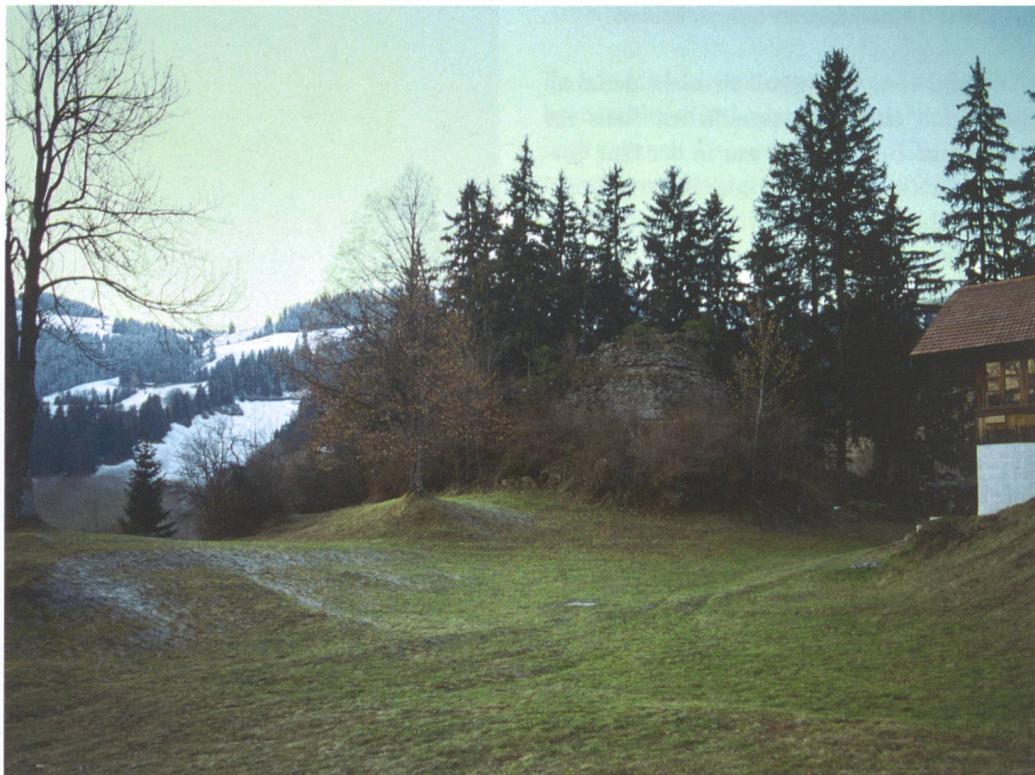
Abb. 1: Zweisimmen, Unterer Mannenberg. Der überwachsene Burghügel mit den Resten des Rundturmes im Jahr 1985. Blick von Nordosten.

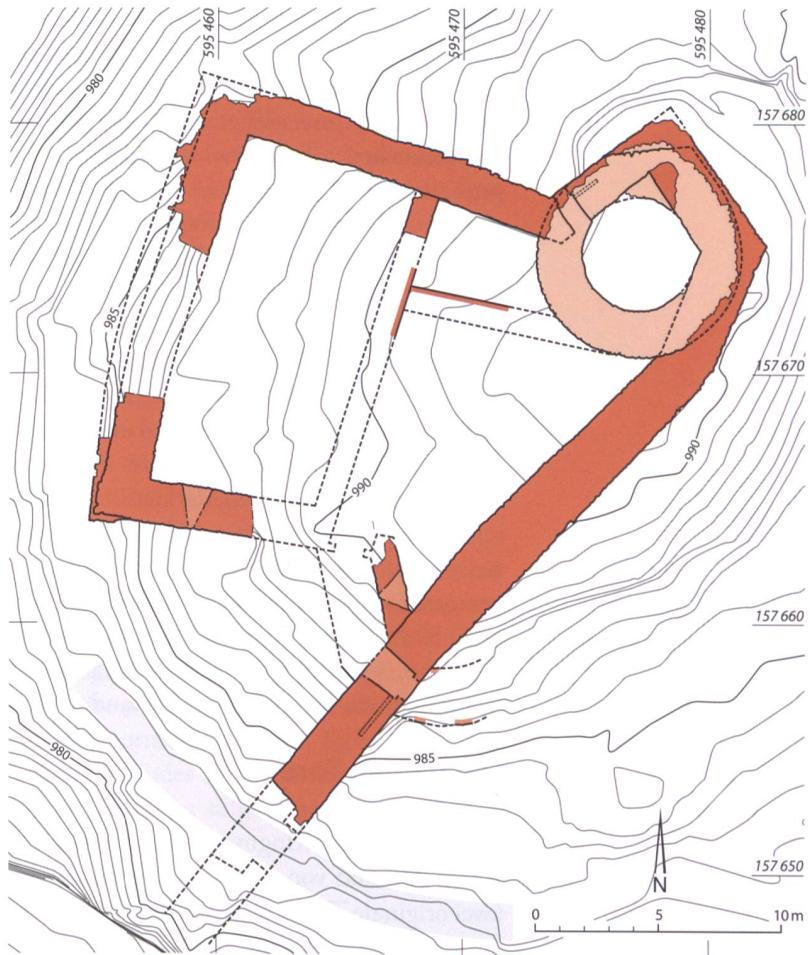
Abb. 3: Zweisimmen, Unterer Mannenberg. Grundriss der Burganlage. Dunkel: Burganlage der Phase I, hell: Rundturm der Phase II. M. 1: 300.

Der Aussengrundriss der Burg ist grob dreieckig und wird von einer Mauer gebildet, die auf der Kante eines Felshügels verläuft (Abb. 3 und 4). Die Nordgrenze wird von einem vermutlich künstlichen Graben begrenzt, während wohl ein natürlicher Hang die Südostseite bildet. Im Westen fällt das Terrain sehr steil zur Simme hin ab. Die heutige Kante ist nachmittelalterlich, offenbar ist ein Teil des Geländes später abgestürzt. Deshalb ist Gesamtumfang der Anlage nicht bekannt.

hof. In dieser Mauer gibt es eine Scharte mit Tuffgewänden, von der aus man den Bereich zwischen den beiden Toren bestreichen konnte (vgl. Abb. 3).

Die Ringmauer bildet wie erwähnt im Norden eine polygonale Struktur aus, die den Grundriss eines möglicherweise mehr oder weniger quadratischen Turmes definiert. In der Westfassade gibt es eine originale Öffnung (vgl. Abb. 3). Die im Grundriss rechteckige Türnische ist 80 cm breit und 1,8 m hoch, die lichte Öffnung beträgt 50 cm. Sie schliesst oben mit einer Lage von Sturzbalken, deren Negative im Mörtel erhalten sind. Auch bei dieser Tür

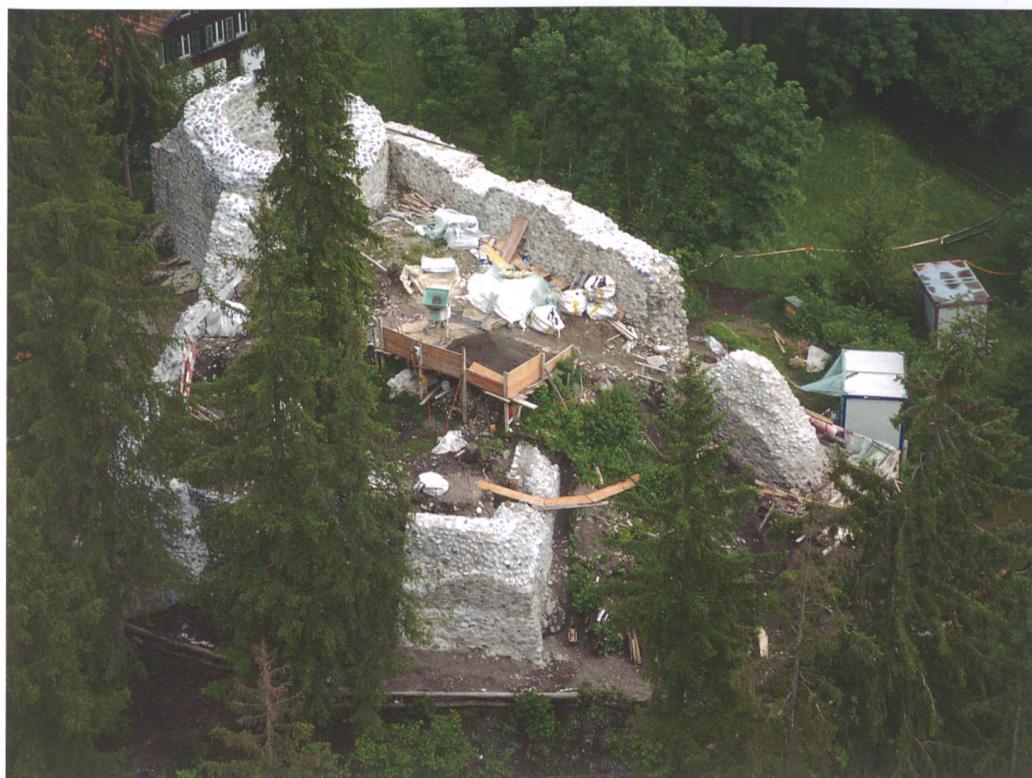
Abb. 4: Zweisimmen, Unterer Mannenberg. Die Burganlage während der Sanierung. Im Vordergrund der Sockel des Wohngebäudes und links davon der Steilhang zwischen oberem und unterem (weitgehend verschwundenem) Burghof, der von der steil abfallenden Ringmauer abgeschlossen wird. Im Hintergrund der Rundturm; darunter ist die Nordecke des mutmasslichen rechteckigen Turmes sichtbar, auf dem der jüngere Rundturm aufsitzt. Luftaufnahme, Blick von Südwesten.

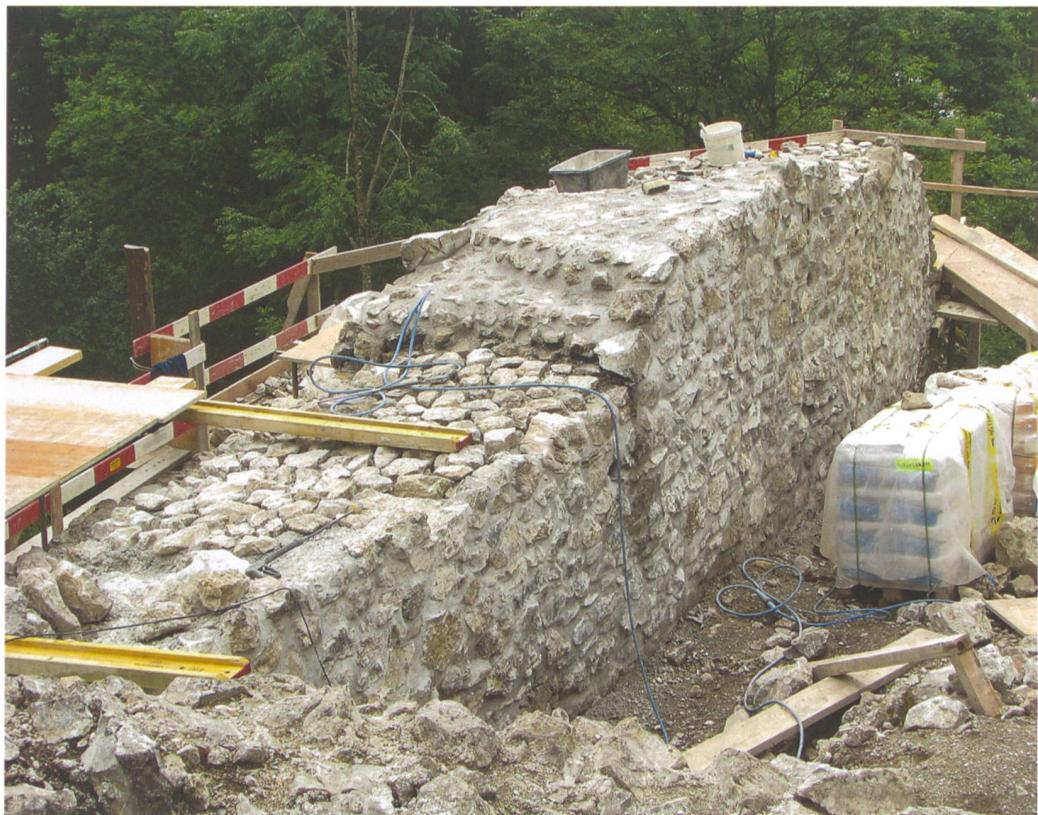
Abb. 5: Zweisimmen, Unterer Mannenberg. Wiederaufmauerung der obersten Mauerlagen. Blick auf die östliche Ringmauer von Norden.

Die bis zu 2,25 m starke Ringmauer (Abb. 5), die gleichzeitig die Aussenmauer von mutmasslichem Turm und Wohnbau bildet, ist durchgehend im Verband und in derselben Mauertechnik errichtet. Es gibt keinen Fundamentbereich, das Mauerwerk setzt direkt auf der gewachsenen Felsoberfläche an und

steigt einheitlich auf. Es ist zwischen 6 und 12 m hoch erhalten und endet überall mit einer Abbruchkrone. Die Mauer ist in klassischer Zweischalentechnik gefügt und besteht aus vor Ort gebrochenen Kalkbruchsteinen. Sie ist lagenhaft aufgemauert, wobei die Lagenhöhen zwischen 10 und 30 cm schwanken. Der einheitliche grobkiesige, harte Mörtel ist charakteristisch für mittelalterlichen Steinbau. Horizontal waren Mauerfugen zu beobachten. Sie machen den Eindruck, man hätte nach jeweils 30 bis 60 cm Aufmauerung dem Mauerwerk eine Abbindpause gewährt, damit das frische Mauerwerk aushärten konnte. Zum Bau der Mauer wurden beidseitig Gerüste errichtet, deren Hölzer, teilweise Rundhölzer, teilweise Spätleinge, in die entstehende Mauer eingemörtelt wurden. Sie haben sich in Form von rund 50 Negativen erhalten. Diese Gerüstbalkenlöcher liegen in mehreren horizontalen Reihen mit jeweils 90 bis 150 cm Abstand.

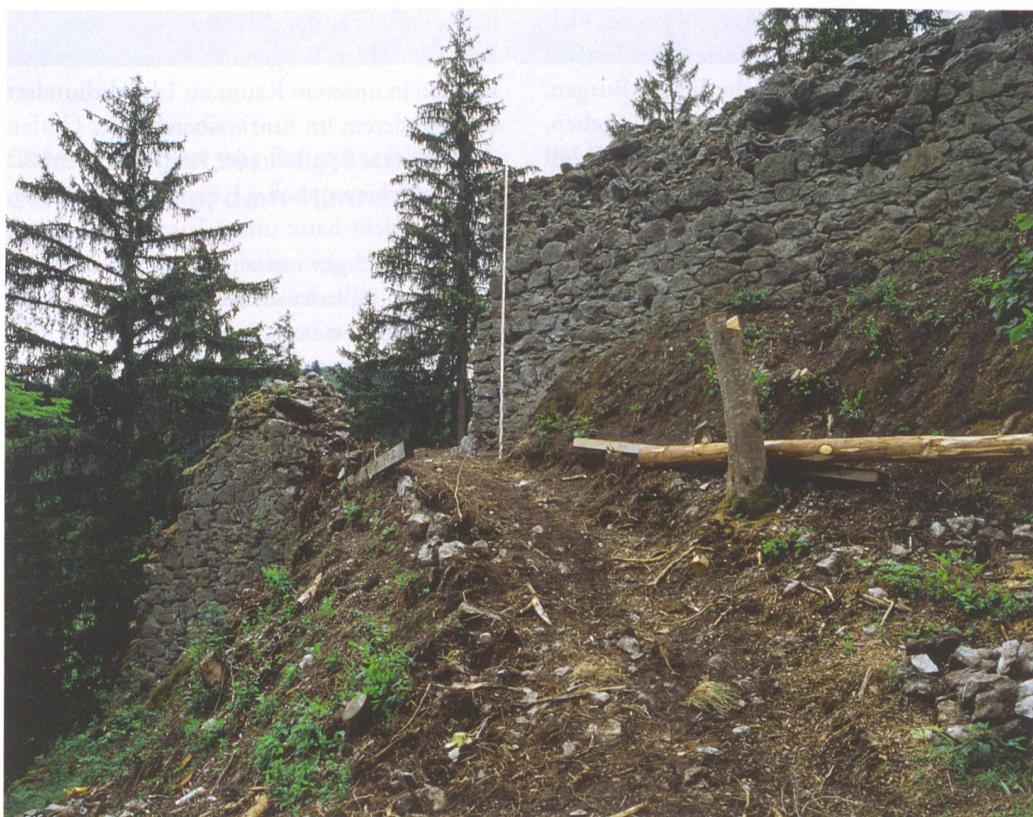
Abb. 6: Zweisimmen, Unterer Mannenberg. Die Reste des kleinen Portals in der östlichen Ringmauer; südlich davon fällt das Gelände steil ab, wie am Verlauf der Ringmauer gut sichtbar ist. Im Vordergrund die überwachsenen Reste der zum Portal führenden Rampe. Blick von Osten.

nördlich und ein grösseres (Abb. 6). Von Norden führte eine mit einer Stützmauer befestigte Rampe entlang des Felshangs zum kleineren Tor. Spuren eines Grabens gab es keine. Die sich nach aussen verjüngende Türnische des kleinen Tors misst maximal 1,45 m. Die lichte Breite betrug wohl nicht mehr als 1 m. Die Reste von Drehzapfenlöchern und Spuren in der Schwelle machen zwei Türflügel wahrscheinlich. In der südseitigen Türnischenwand haben sich die Reste eines bretterverkleideten Sperrbalkenkanals erhalten. Von den Türgewänden zeugen nur noch wenige Tuffsteinbrocken.

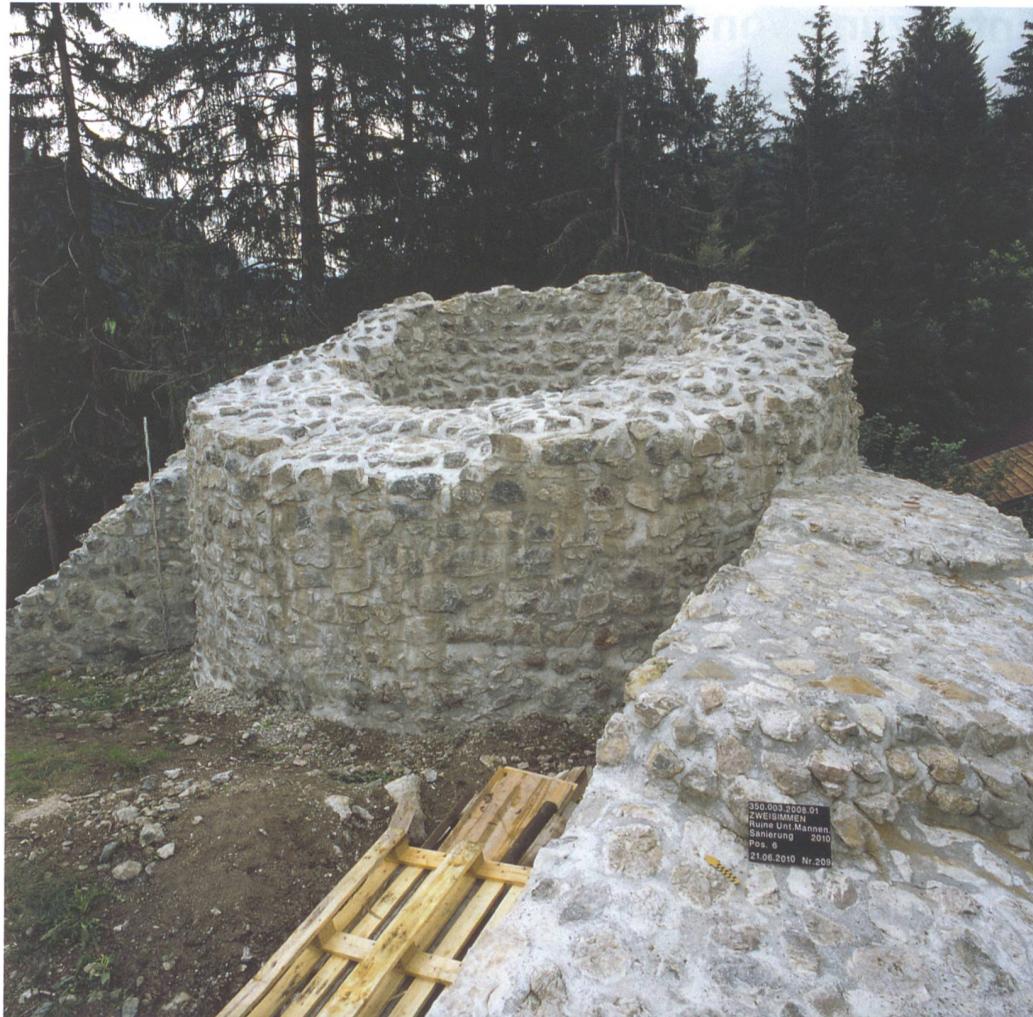
Abb. 7: Zweisimmen, Unterer Mannenberg. Der Rundturm der Phase II in restauriertem Zustand. Blick von Süden.

Der kreisrunde Turm wurde auf der Abbruchkrone des mutmasslichen Turms der ersten Bauphase aufgesetzt. Er ragt heute bis auf eine Höhe von rund 6 m über den felsigen Untergrund empor und endet dann mit einer Abbruchkrone (Abb. 7). Sein Mauerwerk unterscheidet sich klar erkennbar von demjenigen der originalen Burganlage. Das 1,75 bis 2,1 m starke zweischalige Mauerwerk besteht zwar ebenfalls aus örtlichen Kalksteinbruchsteinen. Das Lagenbild ist aber ganz anders. Auch der Mörtel unterscheidet sich von demjenigen der älteren Anlage.
