Zeitschrift: Archäologie Bern : Jahrbuch des Archäologischen Dienstes des Kantons Bern = Archéologie bernoise : annuaire du Service archéologique du canton de Berne

Hasle bei Burgdorf, Kirchmatte

Auf den Spuren des alten Dorfkerns

Elena Prado

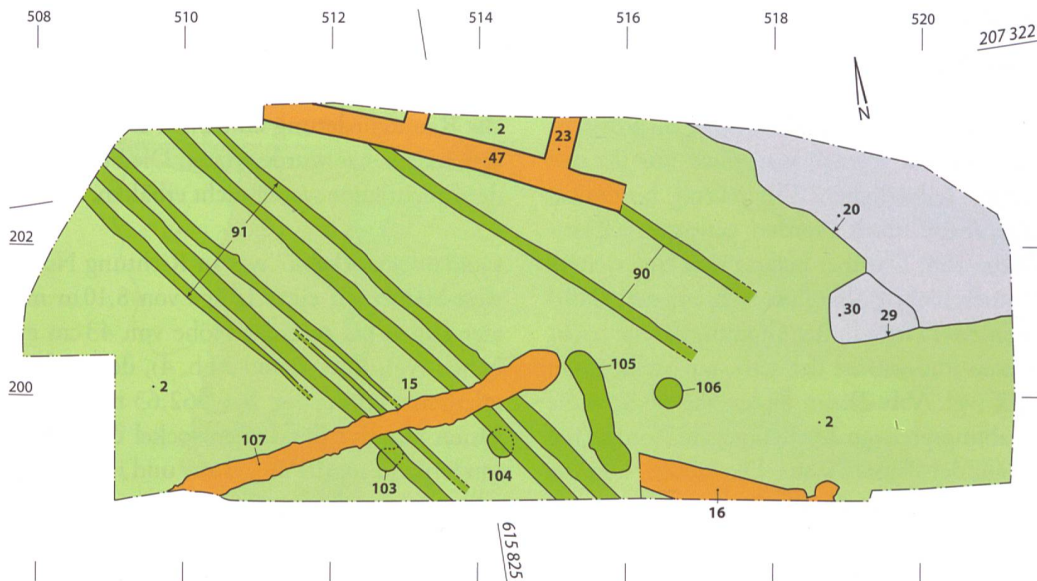
Abb. 3: Hasle bei Burgdorf, Kirchmatte. Phase 1. Planum mit den Befunden aus Phase 1 (grün) und Teilen der Befunde aus Phase 2 (orange). M. 1:100.

einander, denn auf der sauberen Schnittfläche zwischen beiden Materialien konnten keinerlei Anzeichen für eine länger existierende Oberfläche beobachtet werden. Daraus kann man schliessen, dass der Bodenabtrag 109 im Hinblick auf die unmittelbar danach aufgebrachte Planierung 80 erfolgte. Die auffallend geringe Dicke der Planie, ihre lückenhafte Erhaltung und die flachen Reste der Eintiefungen erlauben die Vermutung, dass sie in ihrer ursprünglichen Stärke nicht mehr erhalten war und ebenfalls einem Materialabtrag 108 zum Opfer fiel (Abb. 2). Dieser Umstand zeigte sich deutlich bei den Fahrrinnenbündeln 90 und 91: Sie zeichneten sich nur noch als maximal 10 cm tiefe Eindrücke von Nordwesten nach Südosten ab, welche die Basis der Planierung 80 zum Teil durchstießen oder in die oberen Bereiche der weichen Sandschicht 2 verdrückten (vgl. Abb. 2 und 3).

Von Südwest nach Nordost wurde ein Graben 15 angelegt (Abb. 3). Auf der untersuchten Fläche konnten 5 m dokumentiert werden, das südwestliche Ende lag ausserhalb der Grabungsgrenze. Der Graben durchschlug Planie 8, die darunter liegende Planie 80 und endete im Sand 2. Auf dem letzten Meter gegen Nordosten reichte der Graben nicht nur bis in den Sand, sondern stiess durch diesen hindurch und endete mit leichtem Gefälle im Schwemm Kies 1 (vgl. Abb. 2). Der 35 cm breite Graben war mit Bollensteinen und humosem Material 107 verfüllt. Die Oberkante der Verfüllung 107 lag auf der gleichen Höhe wie Planie 8. Er wurde also von dieser Oberfläche aus abgetieft. Die Anlage eines Grabens mit einem Gefälle in einem relativ feuchten Gebiet und der auffallende Höhenunterschied beim letzten Teilstück erinnern an eine Sickervorrichtung, wodurch die Struktur als Drainage interpretiert werden könnte. Jedoch ist die Hangneigung in diesem Areal gering. Mangels aufschlussreicher Hinweise kann die Funktion des Grabens nicht bestimmt werden.

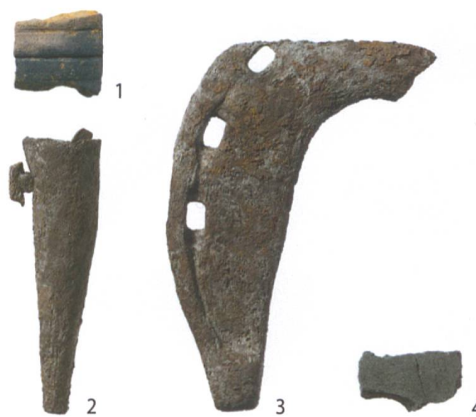
Abb. 6: Hasle bei Burgdorf, Kirchmatte. 1 und 4 unglasierte Irdenware. 2 und 3 Tülle und Hufeisenfragment, Eisen. M. 1:2.

Die älteste Warenart war an zwei sekundär verbrannten Fragmenten unglasierter Grauware aus Phase 1 fassbar (Abb. 6,1 und Abb. 6,4). Die sekundär verbrannte Scherbe eines wahrscheinlich hohen Gefässes Kat. 1 wies zwei horizontale Riefen auf. Ihre geringe Grösse erlaubte es nicht, die Gefässform zu rekonstruieren,

2 (Abb. 6,2) Eiserner Tülle mit rundem Querschnitt, Spitze abgestumpft. Einseitige Fixierung an Holz durch Nagel mit rechteckigem Kopf und flach gehämmertem Schaft, angerostete Holzreste erhalten. Fnr. 103919.

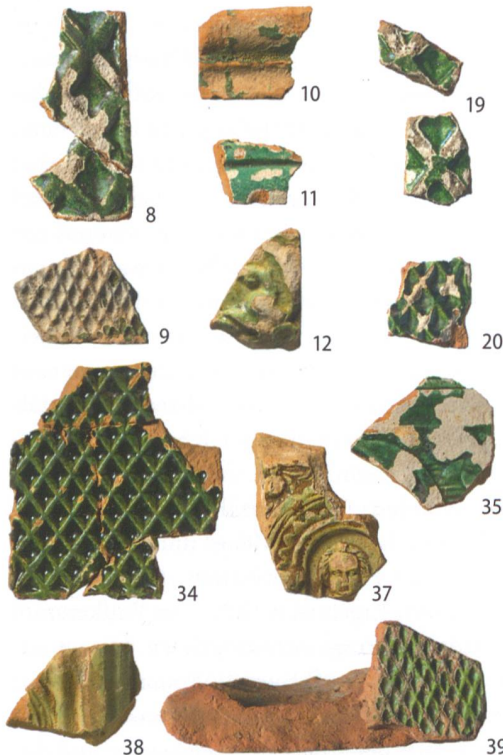
Abb. 8: Hasle bei Burgdorf,
Kirchmatte. Ofenkeramik aus
Phase 2. 8–12, 19–20, 34–35,
37–39 über weisser Grund-
engobe/Behautung grün
glasiert. M. 1:3.

Die Ofenkeramik trägt durchgängig eine grüne Glasur über einer weissen Engobe bzw. Behautung (Abb. 8). Unter der Ofenkeramik entfiel mit 42 Stücken der Hauptanteil auf Blattkacheln. Bei den Blattkacheln überwogen die Typen mit vertieftem Kassetten- oder Rautenmotiv in unterschiedlichen Formen. Varianten dieses Typs waren ab der zweiten Hälfte des 15. Jahrhunderts gebräuchlich, jedoch haben vor allem die sehr kleinteiligen Rautenmuster und verwandte Dekore eine lange Laufzeit bis ins späte 17./frühe 18. Jahrhundert.⁴⁵ Nur bei etwas mehr als einem Zehntel aller Fragmente handelt es sich um Abdeckplatten und nur ein einzelnes Fragment gehörte zu einer Kranzkachel (Abb. 8,12). Da die vorgestellten Fragmente aus den Schichten der Erbauungszeit des Hauses stammen, ist davon auszuge-

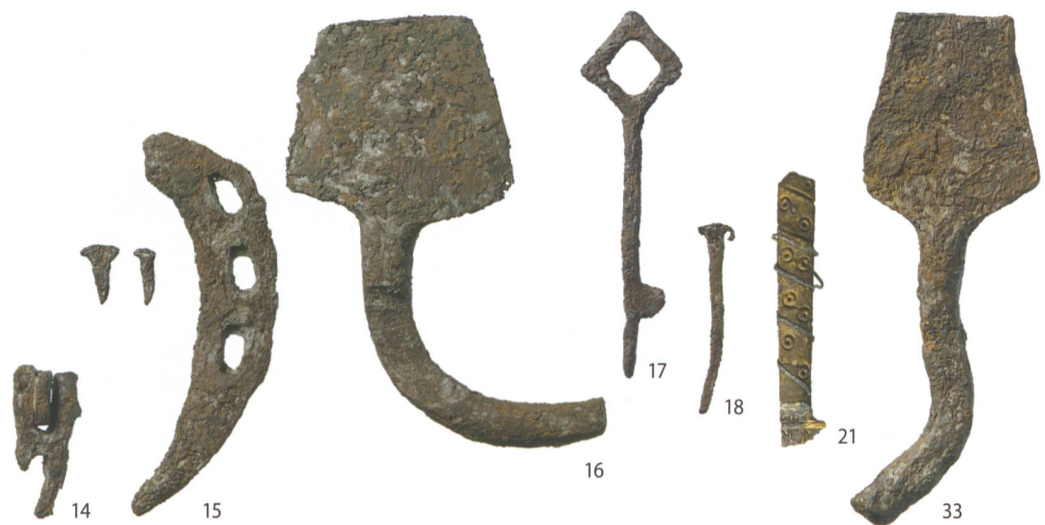
Abb. 10: Hasle bei Burgdorf, Kirchmatte. Metallfunde aus Phase 2. 14–15 Hufeisenfragmente. 16 und 33 Achsnägel. 17 Schlüssel. 18 Nagel. 21 Messergriff. M. 1:2.

In Phase 2 waren sonst keine sicher ins Mittelalter zu datierenden Funde vorhanden. Vielleicht stellt der Schlüssel Abb. 10,17 den einzigen verlagerten Altfund aus der vorhergehenden Phase 1 dar.
