Hasle bei Burgdorf, Kirchmatte

Auf den Spuren des alten Dorfkerns

Elena Prado

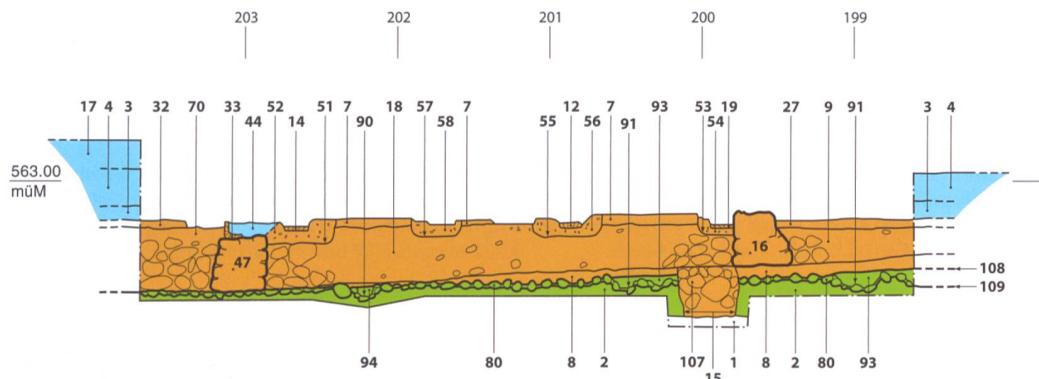
Abb. 2: Hasle bei Burgdorf, Kirchmatte. Ostprofil. Phase 1 (grün), Phase 2 (orange), Phase 3 (hellblau). M. 1:50.

Das untersuchte Areal umfasste 15×5 m. Die archäologisch relevanten Strukturen lagen in geringer Tiefe etwa 50 cm unter der aktuellen Oberfläche (Abb. 2). Die Deckschicht bestand aus der modernen Strasse 17 im Norden und den modernen Humusplanien 3 und 4, welche über der ganzen Grabungsfläche lagen und maschinell abgezogen wurden. Das fund- und befundführende Schichtpaket darunter wies eine bescheidene Mächtigkeit von ebenfalls knapp 50 cm auf.

Es konnten drei Phasen unterschieden werden (Abb. 2). Der älteste Befund zeigte sich in Form einer in Resten erhaltenen Planie 80, welche sich über die ganze Grabungsfläche erstreckte. Darin zeichneten sich mehrere Fahrtrinnen ab. Darauf folgte in der zweiten Phase die Errichtung eines Gebäudes, vom dem nur Teile der Fundamente erhalten waren. Seine Grenzen wurden im Süden ganz erfasst, im Norden lagen sie ausserhalb der untersuchten Fläche. In der letzten Phase wurde das Haus abgerissen. Darauf folgten diverse kleinere Einplanierungen. Schliesslich wurde flächendeckend Humus aufgetragen.

Auf der ganzen untersuchten Fläche konnte der sterile tonige Sand 2 mit einer Mächtigkeit von 20 bis 30 cm und auffällig ebener Oberfläche gefasst werden. Der voraussetzende ursprüngliche Oberboden fehlte auf der ganzen Fläche. Es existierten weder eine Humusschicht noch ein darunter liegender Unterboden. Im Sand 2 zeigten sich vier Eintiefungen 103–106 (Abb. 3), von denen nur noch die Sohle erhalten war, der obere Teil fehlte ganz. Dieser Befund macht deutlich, dass sich die oberen Bereiche der Eintiefungen einst in den nicht mehr erhaltenen Bodenhorisont erstreckten. Das Fehlen des gewachsenen Bodenprofils und die gekappten Eintiefungen zeigen, dass aus unbekannten Gründen massiv Material abgetragen wurde und dabei eine ebene, leicht nach Norden abfallende Schnittfläche 109 entstand (Abb. 2).

Gleich nach dem Abtrag 109 wurde über der Sandschicht 2 die Planie 80 (Abb. 2) ausgetragen. Das Material war nur noch maximal 10 cm hoch erhalten und bestand aus Grobkies sowie kleineren Bollensteinen.⁵ Es reichte über die Grabungsgrenzen hinaus und bildete keine zusammenhängende Oberfläche, sondern wies zahlreiche Lücken auf. Die Einebnung 109 des Areals und das Aufbringen der steinig-kiesigen Planierschicht 80 erfolgten wohl kurz nach-

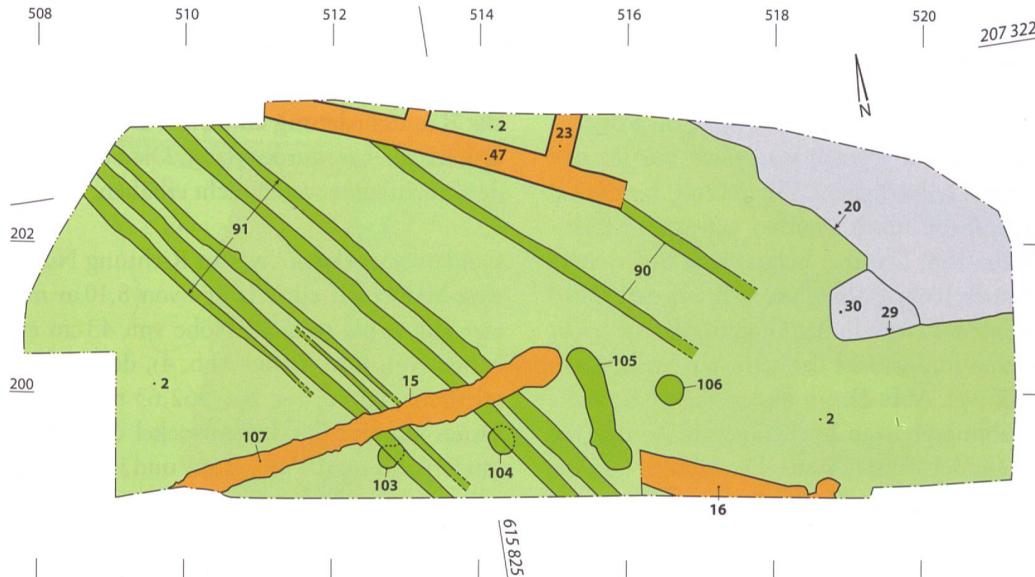
Abb. 3: Hasle bei Burgdorf, Kirchmatte. Phase 1. Planum mit den Befunden aus Phase 1 (grün) und Teilen der Befunde aus Phase 2 (orange). M. 1:100.

einander, denn auf der sauberen Schnittfläche zwischen beiden Materialien konnten keinerlei Anzeichen für eine länger existierende Oberfläche beobachtet werden. Daraus kann man schliessen, dass der Bodenabtrag 109 im Hinblick auf die unmittelbar danach aufgebrachte Planierung 80 erfolgte. Die auffallend geringe Dicke der Planie, ihre lückenhafte Erhaltung und die flachen Reste der Eintiefungen erlauben die Vermutung, dass sie in ihrer ursprünglichen Stärke nicht mehr erhalten war und ebenfalls einem Materialabtrag 108 zum Opfer fiel (Abb. 2). Dieser Umstand zeigte sich deutlich bei den Fahrrinnenbündeln 90 und 91: Sie zeichneten sich nur noch als maximal 10 cm tiefe Eindrücke von Nordwesten nach Südosten ab, welche die Basis der Planierung 80 zum Teil durchstießen oder in die oberen Bereiche der weicheren Sandschicht 2 verdrückten (vgl. Abb. 2 und 3).

Von Südwest nach Nordost wurde ein Graben 15 angelegt (Abb. 3). Auf der untersuchten Fläche konnten 5 m dokumentiert werden, das südwestliche Ende lag ausserhalb der Grabungsgrenze. Der Graben durchschlug Planie 8, die darunter liegende Planie 80 und endete im Sand 2. Auf dem letzten Meter gegen Nordosten reichte der Graben nicht nur bis in den Sand, sondern stiess durch diesen hindurch und endete mit leichtem Gefälle im Schwemmkies 1 (vgl. Abb. 2). Der 35 cm breite Graben war mit Bollensteinen und humosem Material 107 verfüllt. Die Oberkante der Verfüllung 107 lag auf der gleichen Höhe wie Planie 8. Er wurde also von dieser Oberfläche aus abgetieft. Die Anlage eines Grabens mit einem Gefälle in einem relativ feuchten Gebiet und der auffallende Höhenunterschied beim letzten Teilstück erinnern an eine Sickervorrichtung, wodurch die Struktur als Drainage interpretiert werden könnte. Jedoch ist die Hangneigung in diesem Areal gering. Mangels aufschlussreicher Hinweise kann die Funktion des Grabens nicht bestimmt werden.

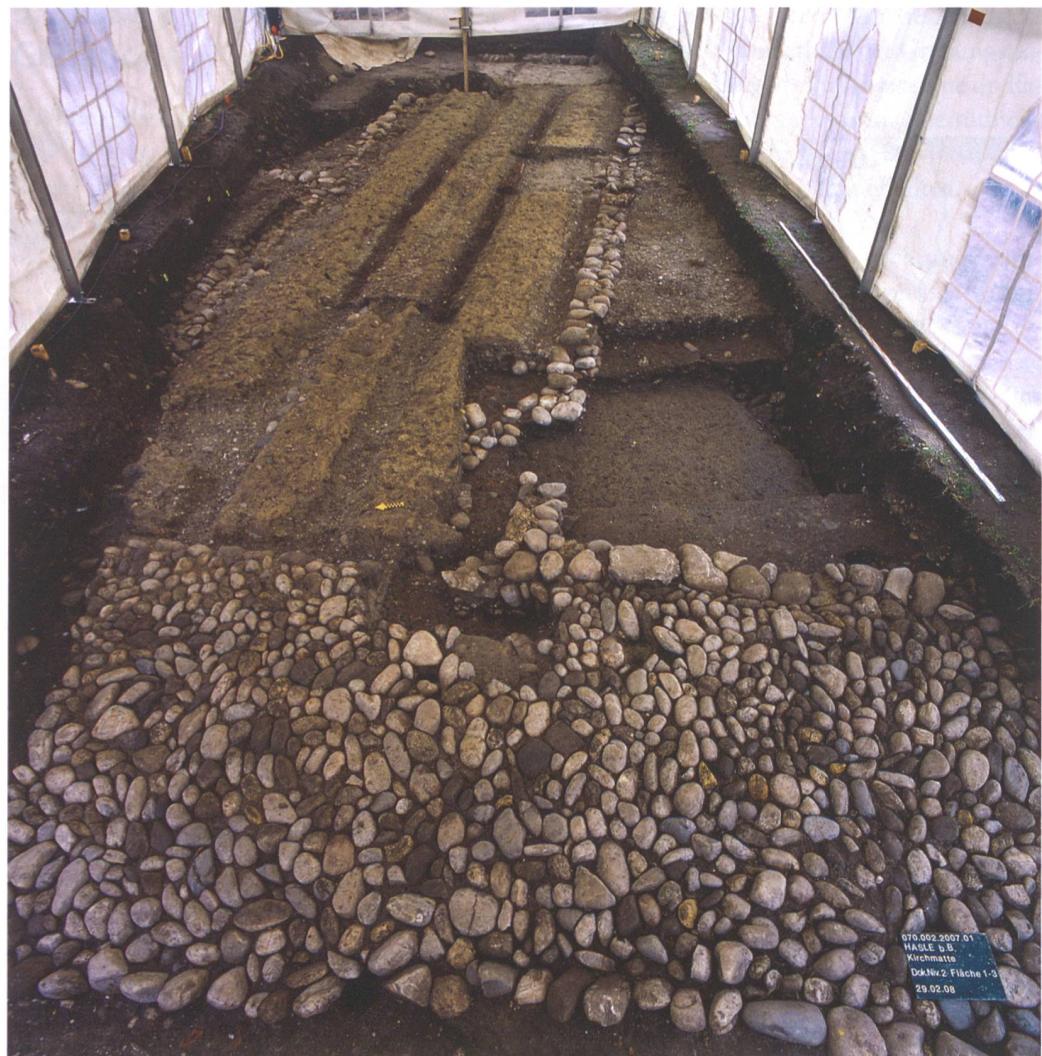
Abb. 5: Hasle bei Burgdorf, Kirchmatte. Übersichtsfoto der Grabungsfläche mit Blick nach Osten. Im Vordergrund liegt die westliche Pflästerung. Im Bereich der Tenne sind die Reste der Holzbalken erkennbar. Im Hintergrund ist der Verlegesand mit den übriggebliebenen Steinen der östlichen Pflästerung noch knapp sichtbar. Die Aufnahme zeigt das Vorgehen bei der Untersuchung des Terrains: Die Sondage 35 im Vordergrund wurde erweitert und um die nordwestliche Fundamentecke des Stalls weitergezogen. In der Tenne wurden die Balkenreste auf einem Drittel der Fläche entfernt und die Lehmplanierung in diesem Bereich nochmals geputzt. Im Stall ist nur ein Teil der Planierung entfernt worden.

aus Planie 18 und Resten von Lehm 7 verfüllt. Sie enthielten noch Holzreste der zugehörigen Balken 12, 13, 14, 19 von ehemals 10,35 m Länge und 20 cm Breite (Abb. 5).¹³ Die vergangenen Hölzer dienten als Unterlage für eine Bodenkonstruktion, wie der Rest eines stark vermoderten Brettes 38 belegte (vgl. Abb. 4). Die darunter erhaltene Oberfläche des Lehms 7 wies darauf hin, dass auf der ganzen Ausdehnung der Planie etwa die ursprüngliche Stärke erhalten war. Die erhaltene Höhe von Lehm 7 stimmte ungefähr mit der von Planie 32 überein. Daher kann davon ausgingen werden, dass das Gehniveau in der Tenne dem im Wohnbereich ähnlich war.

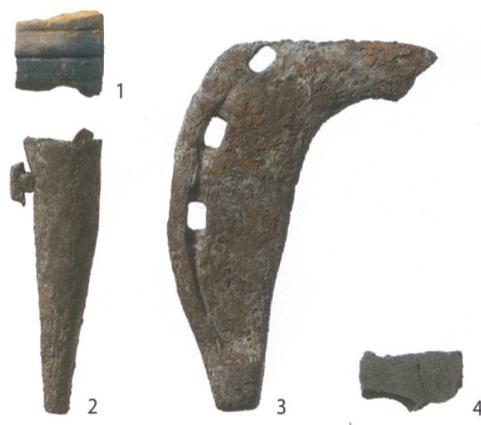
Abb. 6: Hasle bei Burgdorf, Kirchmatte. 1 und 4 unglasierte Irdnenware. 2 und 3 Tülle und Hufeisenfragment, Eisen. M. 1:2.

Die älteste Warenart war an zwei sekundär verbrannten Fragmenten unglasierter Grauware aus Phase 1 fassbar (Abb. 6,1 und Abb. 6,4). Die sekundär verbrannte Scherbe eines wahrscheinlich hohen Gefäßes Kat. 1 wies zwei horizontale Riefen auf. Ihre geringe Grösse erlaubte es nicht, die Gefässform zu rekonstruieren,

- 2 (Abb. 6,2) Eiserne Tülle mit rundem Querschnitt, Spitze abgestumpft. Einseitige Fixierung an Holz durch Nagel mit rechteckigem Kopf und flach gehämmertem Schaft, angerostete Holzreste erhalten. Fnr. 103919.

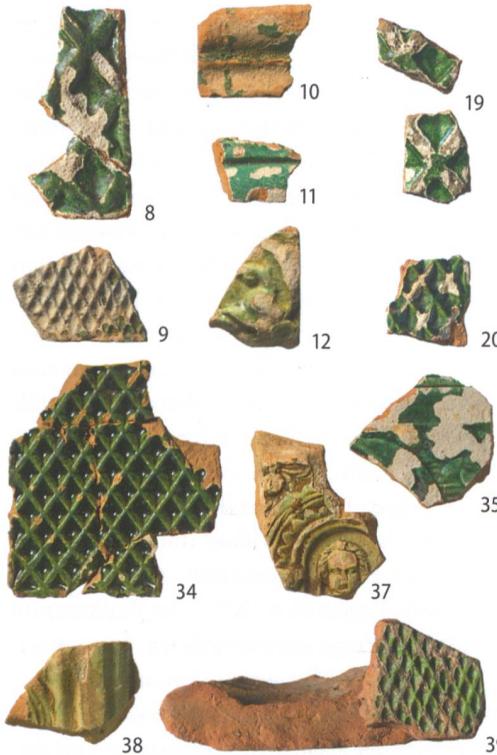
Abb. 8: Hasle bei Burgdorf, Kirchmatte. Ofenkeramik aus Phase 2. 8–12, 19–20, 34–35, 37–39 über weißer Grundengobe/Behautung grün glasiert. M. 1:3.

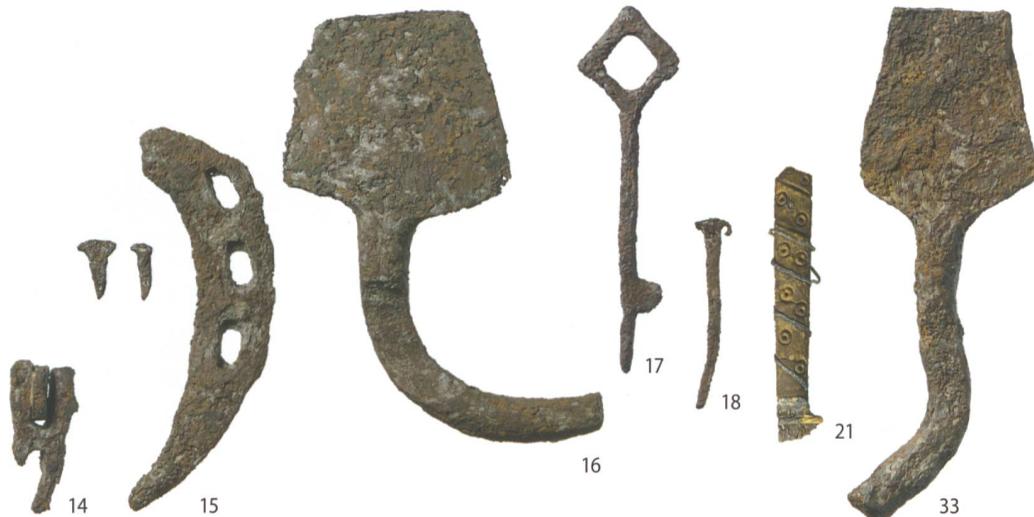
Abb. 10: Hasle bei Burgdorf, Kirchmatte. Metallfunde aus Phase 2. 14–15 Hufeisenfragmente. 16 und 33 Achsnägel. 17 Schlüssel. 18 Nagel. 21 Messergriff. M. 1:2.

In Phase 2 waren sonst keine sicher ins Mittelalter zu datierenden Funde vorhanden. Vielleicht stellt der Schlüssel Abb. 10,17 den einzigen verlagerten Altfund aus der vorhergehenden Phase 1 dar.

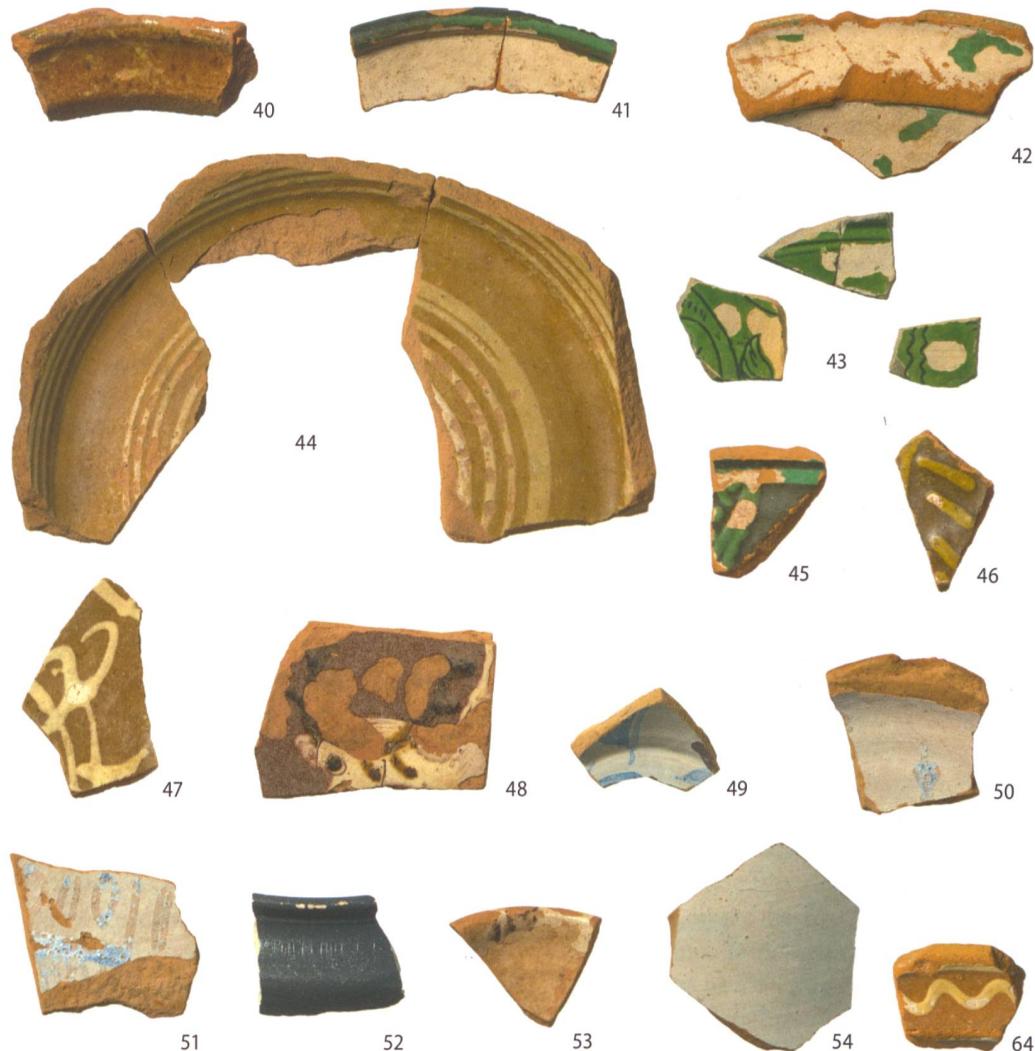
Abb. 11: Hasle bei Burgdorf, Kirchmatte. Geschirrkeramik aus Phase 3. 40 ohne Grundengobe farblos glasierte Irdene. 41–42 einseitig über weißer Grundengobe grün glasierte Irdene. 44–47 und 64 über weißem Mahlhorndekor grün glasierte Irdene. 43 Sgraffito-Keramik. 48 Irdene mit roter Grundengobe und zweifarbigem Mahlhorndekor. 49–51 «schlechte» Fayence. 52 Steingut. 53 Irdene mit inwendiger Spritzglasur auf weißer Grundengobe. 54 Halbfabrikat. M. 1:2.

«Fayence» ist in Phase 3 nur mit drei Fragmenten einer sehr «schlechten» Machart vertreten (Abb. 11,49–51). Die Fayenceglasur liegt nur dünn und durchscheinend auf dem Scherben, und der auf der Glasur gemalte Pinseldekor in Blau und Manganviolett hatte keine Möglichkeit in die Glasur einzusinken, wie dies sonst bei der Schmelzmalerei bei Fayence üblicherweise der Fall ist. Die drei Fragmente gehören zu einer im Raum Bern, in Biel und in den Glashütten des bernischen Jura als Bodenfunde vertretenen Warenart, deren Produktionsort bislang unbekannt ist. Museal haben sich in der Schweiz datierte Stücke mit Jahreszahlen zwischen 1663 und 1728 erhalten.⁵⁸

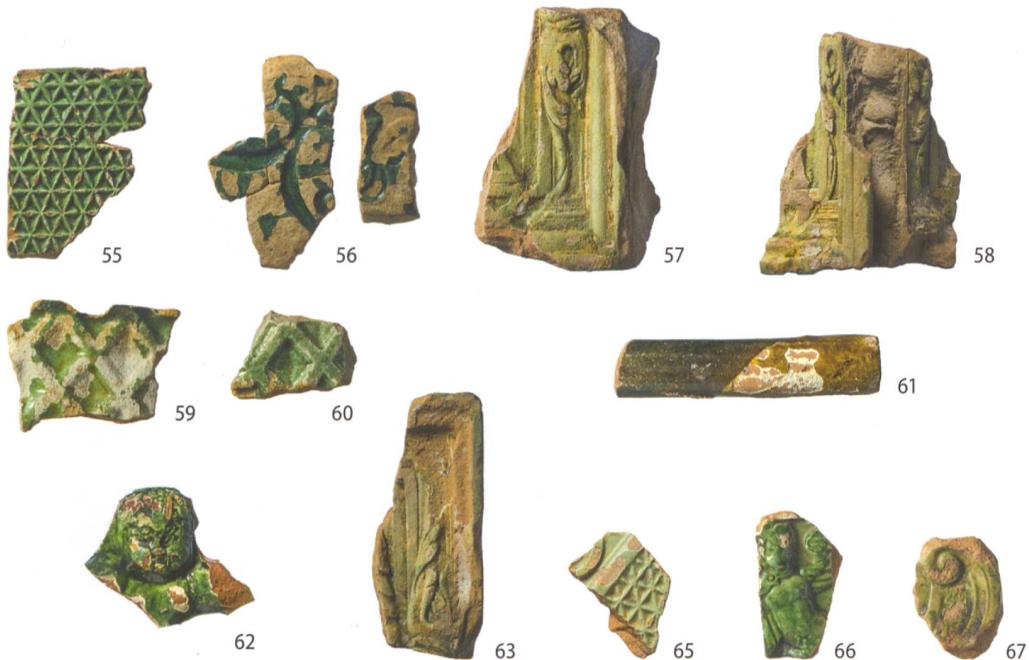
Abb. 12: Hasle bei Burgdorf, Kirchmatte. Ofenkeramik aus Phase 3. 55–63 und 65–67 über weisser Grundengobe/Behautung grün glasiert. M. 1:3.

Mit 81 Fragmenten war die Ofenkeramik mengenmässig die grösste Keramikgruppe der Phase 3 (Abb. 12). 57 Stücke waren über einer weissen Engobe bzw. Behautung grün glasiert. Davon machten Blattkacheln mit 42 Stück den Hauptanteil aus. Von Abdeckplatten waren 13 Fragmente und von Kranzkacheln drei Fragmente vorhanden (Abb. 12,62; Abb. 12,66–67). Das Fragment einer Leistenkachel (Abb. 12,61) steht vereinzelt dar. Leistenkacheln kommen wie die Abdeckplatten erst nach 1500 allmählich auf.⁶² Ansonsten waren auch in dieser Phase vertiefte Kassetten-, Rauten- oder Dreiecksmotive sehr zahlreich. Vereinzelt waren Blattkachelfragmente mit Rankenwerk (Abb. 12,56), Spannenwerk (Abb. 12,65), floralem (Abb. 12,57–58; Abb. 12,63) und figürlichem Dekor (Abb. 12,62; Abb. 12,66) anzutreffen. Kacheln mit frühneuzeitlichen Motiven wie Kat. 57–58 und Kat. 63 oder die erwähnten Kranzkacheln mit barockem Dekor waren jedoch die Ausnahme. Einzelne Stücke
