Artikel: Hasle bei Burgdorf, Kirchmatte : auf den Spuren des alten Dorfkerns

Hasle bei Burgdorf, Kirchmatte

Auf den Spuren des alten Dorfkerns

Elena Prado

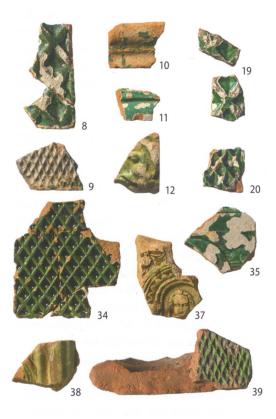
Abb. 8: Hasle bei Burgdorf, Kirchmatte. Ofenkeramik aus Phase 2. 8–12, 19–20, 34–35, 37–39 über weisser Grundengobe/Behautung grün glasiert. M. 1:3.

Die Ofenkeramik trägt durchgängig eine grüne Glasur über einer weissen Engobe bzw. Behautung (Abb. 8). Unter der Ofenkeramik entfiel mit 42 Stücken der Hauptanteil auf Blattkacheln. Bei den Blattkacheln überwogen die Typen mit vertieftem Kassetten- oder Rautenmotiv in unterschiedlichen Formen. Varianten dieses Typs waren ab der zweiten Hälfte des 15. Jahrhunderts gebräuchlich, jedoch haben vor allem die sehr kleinteiligen Rautenmuster und verwandte Dekore eine lange Laufzeit bis ins späte 17./frühe 18. Jahrhundert. 45 Nur bei etwas mehr als einem Zehntel aller Fragmente handelt es sich um Abdeckplatten und nur ein einzelnes Fragment gehörte zu einer Kranzkachel (Abb. 8,12). Da die vorgestellten Fragmente aus den Schichten der Erbauungszeit des Hauses stammen, ist davon auszugehen, dass es sich um Kachelofenschutt aus dem Dorfbereich von Hasle und nicht um Reste eines oder mehrerer zum Haus gehöriger Kachelöfen handelt. Dieser Sachverhalt ist auch bei der Beurteilung der aus dem Abbruchschutt des Hauses (Phase 3, Abb. 12) geborgenen Kacheln zu berücksichtigen.

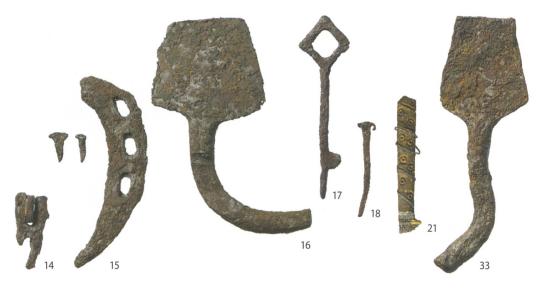
Abb. 10: Hasle bei Burgdorf, Kirchmatte. Metallfunde aus Phase 2. 14–15 Hufeisenfragmente. 16 und 33 Achsnägel. 17 Schlüssel. 18 Nagel. 21 Messergriff. M. 1:2.

In Phase 2 waren sonst keine sicher ins Mittelalter zu datierenden Funde vorhanden. Vielleicht stellt der Schlüssel Abb. 10,17 den einzigen verlagerten Altfund aus der vorhergehenden Phase 1 dar.

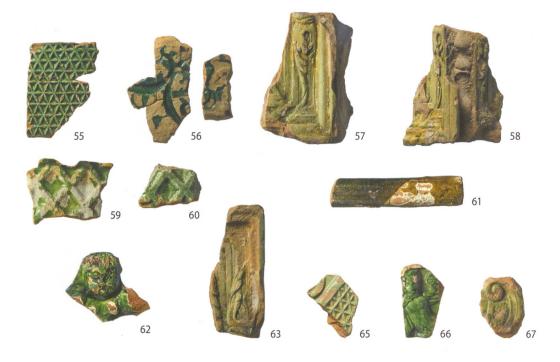
Abb. 12: Hasle bei Burgdorf, Kirchmatte. Ofenkeramik aus Phase 3. 55–63 und 65– 67 über weisser Grundengobe/Behautung grün glasiert. M. 1:3.

Mit 81 Fragmenten war die Ofenkeramik mengenmässig die grösste Keramikgruppe der Phase 3 (Abb. 12). 57 Stücke waren über einer weissen Engobe bzw. Behautung grün glasiert. Davon machten Blattkacheln mit 42 Stück den Hauptanteil aus. Von Abdeckplatten waren 13 Fragmente und von Kranzkacheln drei Fragmente vorhanden (Abb. 12,62; Abb. 12,66-67). Das Fragment einer Leistenkachel (Abb. 12,61) steht vereinzelt dar. Leistenkacheln kommen wie die Abdeckplatten erst nach 1500 allmählich auf. 62 Ansonsten waren auch in dieser Phase vertiefte Kassetten-, Rauten- oder Dreiecksmotive sehr zahlreich. Vereinzelt waren Blattkachelfragmente mit Rankenwerk (Abb. 12,56), Spangenwerk (Abb. 12,65), floralem (Abb. 12,57-58; Abb. 12,63) und figürlichem Dekor (Abb. 12,62; Abb. 12,66) anzutreffen. Kacheln mit frühneuzeitlichen Motiven wie Kat. 57-58 und Kat. 63 oder die erwähnten Kranzkacheln mit barockem Dekor waren jedoch die Ausnahme. Einzelne Stücke
