**Artikel:** Hasle bei Burgdorf, Kirchmatte : auf den Spuren des alten Dorfkerns

# Hasle bei Burgdorf, Kirchmatte

## Auf den Spuren des alten Dorfkerns

Elena Prado

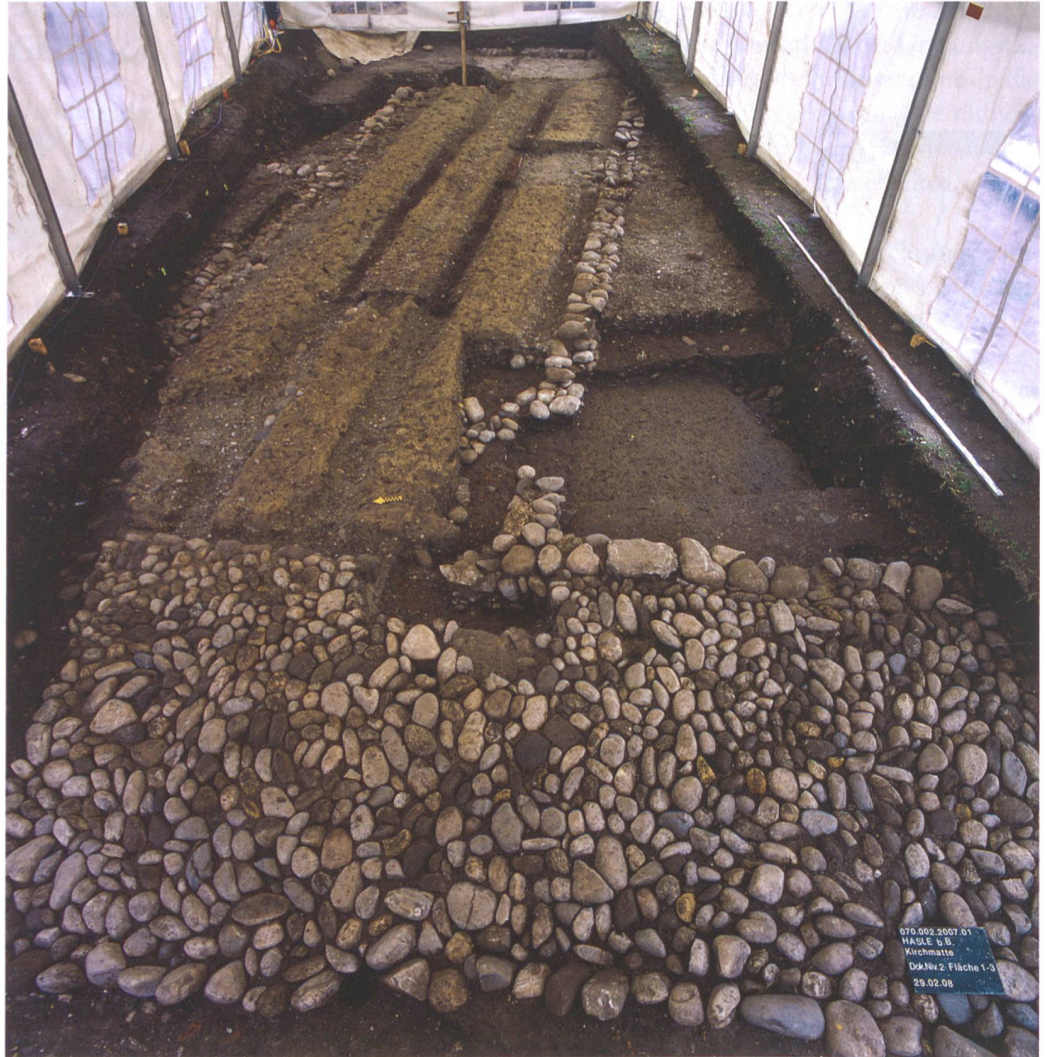
Abb. 5: Hasle bei Burgdorf, Kirchmatte. Übersichtsfoto der Grabungsfläche mit Blick nach Osten. Im Vordergrund liegt die westliche Pflästerung. Im Bereich der Tenne sind die Reste der Holzbalken erkennbar. Im Hintergrund ist der Verlegesand mit den übriggebliebenen Steinen der östlichen Pflästerung noch knapp sichtbar. Die Aufnahme zeigt das Vorgehen bei der Untersuchung des Terrains: Die Sondage 35 im Vordergrund wurde erweitert und um die nord-westliche Fundamentecke des Stalls weitergezogen. In der Tenne wurden die Balkenreste auf einem Drittel der Fläche entfernt und die Lehmplanie in diesem Bereich nochmals geputzt. Im Stall ist nur ein Teil der Planie entfernt worden.

aus Planie 18 und Resten von Lehm 7 verfüllt. Sie enthielten noch Holzreste der zugehörigen Balken 12, 13, 14, 19 von ehemals 10,35 m Länge und 20 cm Breite (Abb. 5).<sup>13</sup> Die vergangenen Hölzer dienten als Unterlage für eine Bodenkonstruktion, wie der Rest eines stark vermoderten Brettes 38 belegte (vgl. Abb. 4). Die darunter erhaltene Oberfläche des Lehms 7 wies darauf hin, dass auf der ganzen Ausdehnung der Planie etwa die ursprüngliche Stärke erhalten war. Die erhaltene Höhe von Lehm 7 stimmte ungefähr mit der von Planie 32 überein. Daher kann davon ausgegangen werden, dass das Gelniveau in der Tenne dem im Wohnbereich ähnlich war.

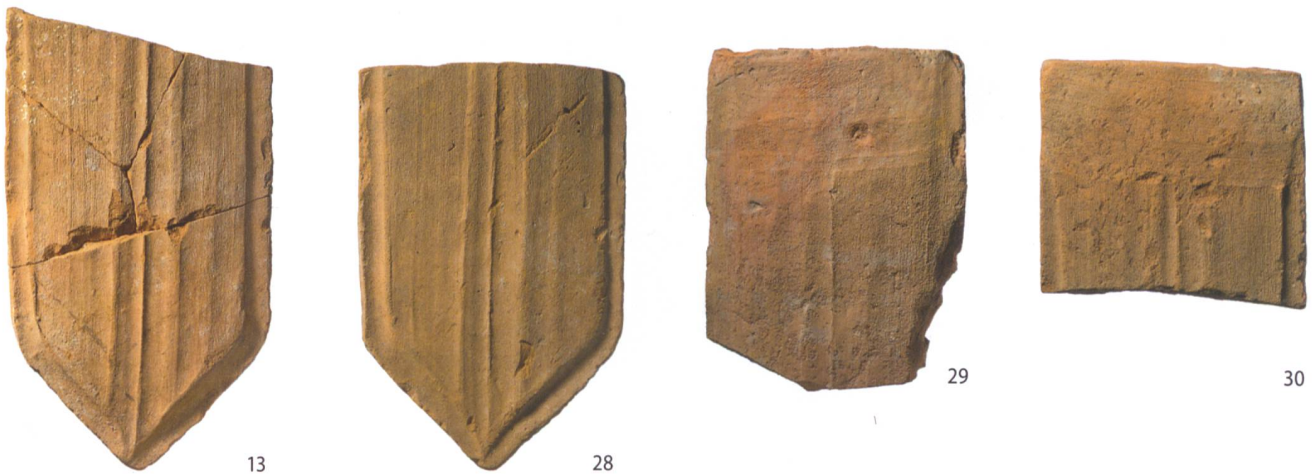
Abb. 8: Hasle bei Burgdorf, Kirchmatte. Ofenkeramik aus  
Phase 2. 8–12, 19–20, 34–35,  
37–39 über weisser Grund-  
engobe/Behautung grün  
glasiert. M. 1:3.

Die Ofenkeramik trägt durchgängig eine grüne Glasur über einer weissen Engobe bzw. Behautung (Abb. 8). Unter der Ofenkeramik entfiel mit 42 Stücken der Hauptanteil auf Blattkacheln. Bei den Blattkacheln überwogen die Typen mit vertieftem Kassetten- oder Rautenmotiv in unterschiedlichen Formen. Varianten dieses Typs waren ab der zweiten Hälfte des 15. Jahrhunderts gebräuchlich, jedoch haben vor allem die sehr kleinteiligen Rautenmuster und verwandte Dekore eine lange Laufzeit bis ins späte 17./frühe 18. Jahrhundert.<sup>45</sup> Nur bei etwas mehr als einem Zehntel aller Fragmente handelt es sich um Abdeckplatten und nur ein einzelnes Fragment gehörte zu einer Kranzkachel (Abb. 8,12). Da die vorgestellten Fragmente aus den Schichten der Erbauungszeit des Hauses stammen, ist davon auszuge-

34 (Abb. 8,34) Eckfragment einer Blattkachel ohne Rahmen mit vertieftem Kassettenmotiv; IW über weisser GE gr. glasiert. Fnr. 103935.

35 (Abb. 8,35) Fragment einer Blattkachel mit pflanzlichem Ornament; IW über weisser GE gr. glasiert. Fnr. 103935.

37 (Abb. 8,37) Fragment einer Blattkachel; im Inneren Rundbogen auf Kapitell ruhend, darunter Kopf einer Figur, im Zwickel florales Dekor; IW über weisser GE gr. glasiert.

38 (Abb. 8,38) Fragment eines abgetreppten Leistenrahmens mit Ansatz der Blattkachel; IW über weisser GE gr. glasiert. Fnr. 103941.

39 (Abb. 8,39) Eckfragment einer Blattkachel ohne Rahmen mit kleinteiligem vertieftem Kassettenmotiv und anpassendem fragmentiertem Tubus; IW über weisser GE gr. glasiert. Fnr. 103915.
