Büren an der Aare, Kreuzgasse 20, sogenanntes Schultheissenhaus

Ein spätgotisches Steinhaus im Städtli Büren

Armand Baeriswyl, Roger Lüscher

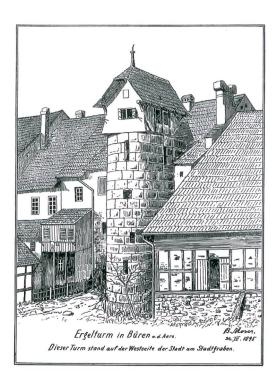
Abb. 2: Büren a. A., Kreuzgasse 20. Historische Abbildung der Stadtbefestigung mit dem Schalenturm kurz vor dem Abbruch um 1900.

Als älteste Bauphase wurde, wenig überraschend, die Westfassade des Komplexes erkannt. Es handelt sich um die Stadtmauer des 13. Jahrhunderts mit einem halbrunden Schalenturm, der in den Schriftquellen «Ergelturm» genannt wird (Abb. 2). Allerdings gab es von der Stadtmauer nur noch geringe Reste, da die Fassade in späteren Phasen stark verändert wurde. Der Schalenturm hat sich im Kellergeschoss erhalten, weiter oben war auch er der Fassadenerneuerung zum Opfer gefallen. Auf der Aussenseite, im heutigen Garten, konnte beobachtet werden, dass an die Ummauerung eine wohl rund zwei Meter breite Berme anschloss und erst dann der Stadtgraben folgte.

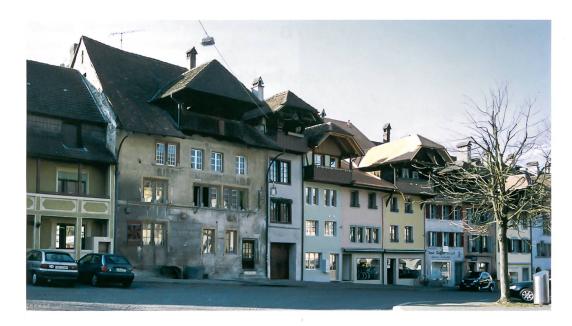
Abb. 6: Büren a. A., Kreuzgasse 20. Die Gassenfassade des Hauses (zweites von links) im heutigen Zustand. Ansicht von Osten.

Im ersten Obergeschoss lassen die Reste von hölzernen Binnenwänden eine Raumunterteilung rekonstruieren, die auf einer Wand auf der Firstlinie basiert. Der so geschiedene Ostraum ist durch eine weitere Binnenwand in eine südliche Kammer und eine nördliche Stube unterteilt. Letztere wird durch eine prächtige spätgotische zweiteilige Befensterung erhellt (Abb. 6).
