- Zeitschrift:** Archäologie Bern : Jahrbuch des Archäologischen Dienstes des Kantons Bern = Archéologie bernoise : annuaire du Service archéologique du canton de Berne
- Herausgeber:** Archäologischer Dienst des Kantons Bern
- Band:** - (2012)
- Artikel:** Büren an der Aare, Kreuzgasse 20, sogenanntes Schultheissenhaus : ein spätgotisches Steinheit im Städtli Büren
- Autor:** Baeriswyl, Armand / Lüscher, Roger
- DOI:** <https://doi.org/10.5169/seals-726530>

## Büren an der Aare, Kreuzgasse 20, sogenanntes Schultheissenhaus

### Ein spätgotisches Steinhaus im Städtli Büren

Armand Baeriswyl, Roger Lüscher

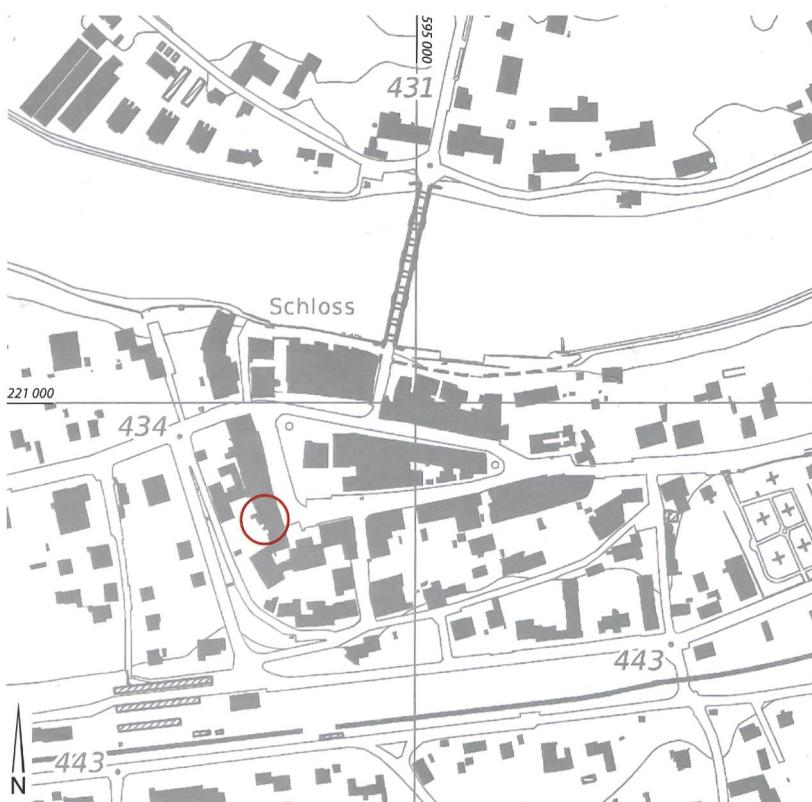
Abb. 1: Büren a. A., Kreuzgasse 20. Lage des Gebäudes im Stadtgrundriss. M 1:5000.

Wie in vielen dieser Städtchen ist auch in Büren an der Aare kaum etwas über die Baugeschichte bekannt. So bot die Bauuntersuchung im Haus Kreuzgasse 20 eine Möglichkeit, etwas über die Häuserzeile an der westseitigen Stadtbefestigung zu erfahren (Abb. 1). Das

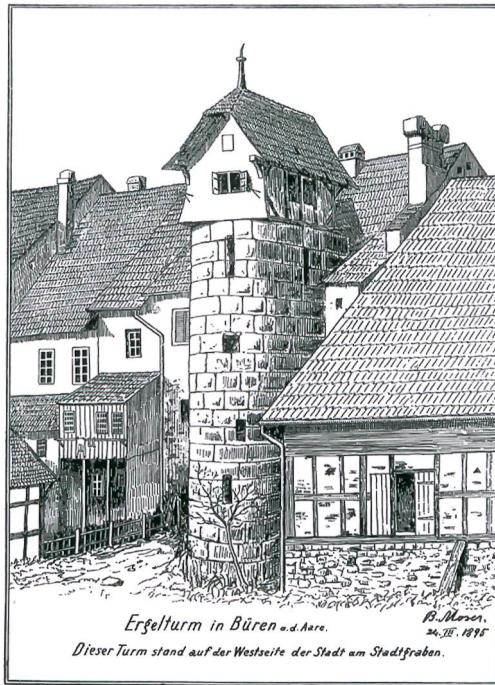
Abb. 2: Büren a. A., Kreuzgasse 20. Historische Abbildung der Stadtbefestigung mit dem Schalenturm kurz vor dem Abbruch um 1900.

Als älteste Bauphase wurde, wenig überraschend, die Westfassade des Komplexes erkannt. Es handelt sich um die Stadtmauer des 13. Jahrhunderts mit einem halbrunden Schalenturm, der in den Schriftquellen «Ergelturm» genannt wird (Abb. 2). Allerdings gab es von der Stadtmauer nur noch geringe Reste, da die Fassade in späteren Phasen stark verändert wurde. Der Schalenturm hat sich im Kellergeschoss erhalten, weiter oben war er der Fassadenerneuerung zum Opfer gefallen. Auf der Aussenseite, im heutigen Garten, konnte beobachtet werden, dass an die Ummauerung eine wohl rund zwei Meter breite Berme anschloss und erst dann der Stadtgraben folgte.

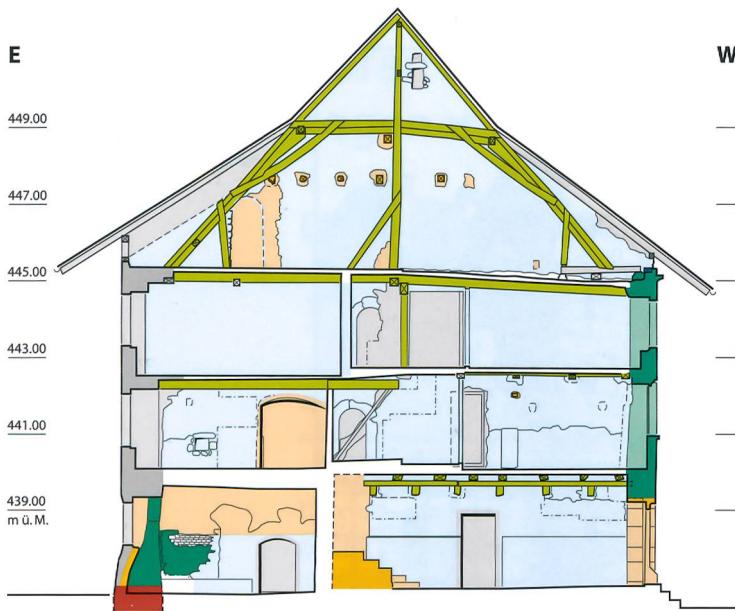
Abb. 3: Büren a. A., Kreuzgasse 20. Schnitt Ost-West (A-A) mit Ansicht der nördlichen Brandmauer. M 1:200.

Irgendwann im 15. Jahrhundert entstand auf der nordseitigen Nachbarparzelle, heute Kreuzgasse 19 und 16, ein grosses gemauertes Gebäude, das rückwärtig an die Stadtmauer stiess und stadtsseitig bis an die Flucht der Kreuzgasse reichte. Das Steinhaus wies damit eine Tiefe von rund 13 m auf, war dreigeschossig und traufständig. Die Südfassade dieses Steinhauses ist in ihrer vollen Ausdehnung erhalten und bildet heute die Brandmauer zwischen diesem und unserem Gebäude Kreuzgasse 20 (Abb. 3 und 4).

In dieser Fassade öffneten sich im ersten und zweiten Geschoss je ein originales, aufwendig gearbeitetes Rundbogenportal, das einst in das Steinhaus führte (Abb. 3 und 7). Eine weitere, nur noch in Ansätzen erhaltene Tür lag im Dachgeschoss.

Die Dachkonstruktion besteht aus dem bauzeitlichen liegenden Dachstuhl (Abb. 3). An der Südbrandmauer erkennen wir im Dachgeschoß einen mächtigen Kamin, welcher bis über die Dachfläche hinaus reichte. Dieser Kamin, der zurückgearbeitete Kragstein und spätere Kaminhutteneinbauten belegen, dass sich die Küche wohl immer im südwestlichen Bereich befunden hat.

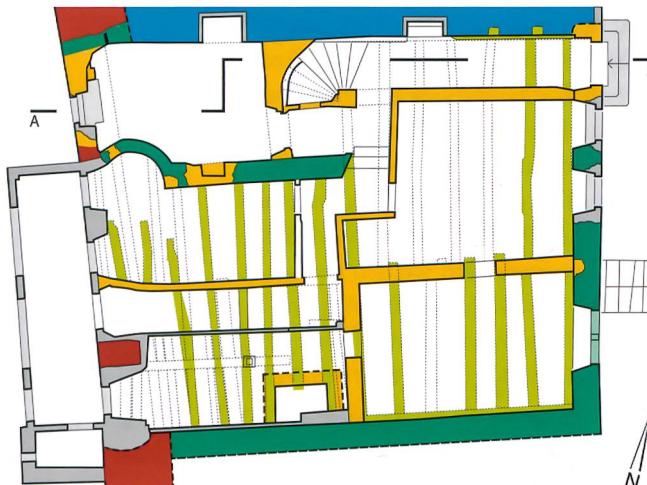
Abb. 4: Büren a. A., Kreuzgasse 20. Grundriss des Erdgeschosses. M 1:200.

Die Nordwand des Kellers endet nicht an der Kellerdecke, sondern ist auch im Erdgeschoss vorhanden (Abb. 4). Sie unterteilt dieses Geschoss in einen nördlichen und einen südlichen Raum. Abgeschlossen wird das Erdgeschoss mit teils durchlaufenden Eichenbalkenlagen, die auf Streifbalken ruhen, die ihrerseits von Konsolen getragen werden. Die Kaminreste der Phase orange in der Mitte der Südwand sind möglicherweise Ersatz für einen Kamin der Phase grün an dieser Stelle.

Erwähnenswert sind neue Binnenwände und der Abbruch der originalen, die zu neuen Raumunterteilungen führten, der Ersatz der möglicherweise als zu eng empfundenen Wendeltreppe durch eine neue Treppe, der Einbau des noch bestehenden Aufzugsgiebels im Dachgeschoss und der Einzug von Tonnengewölben, zum einen im Keller, was zu einer Absenkung des Fussbodens führte, zum anderen im Nordwestraum des Erdgeschosses (Abb. 4 und 5).

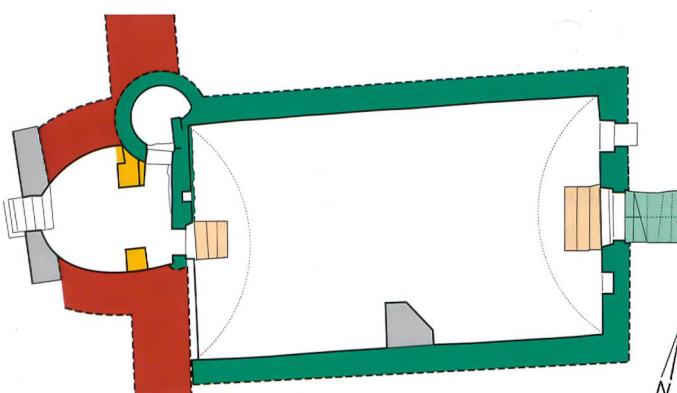
Abb. 5: Büren a. A., Kreuzgasse 20. Grundriss des Kellergeschosse. M 1:200.

Der Keller erstreckt sich über die gesamte Haustiefe (Abb. 5); im Westen verschliesst eine Mauer den nach innen offenen Turm der Stadtbefestigung. Der Keller reicht aber gegen

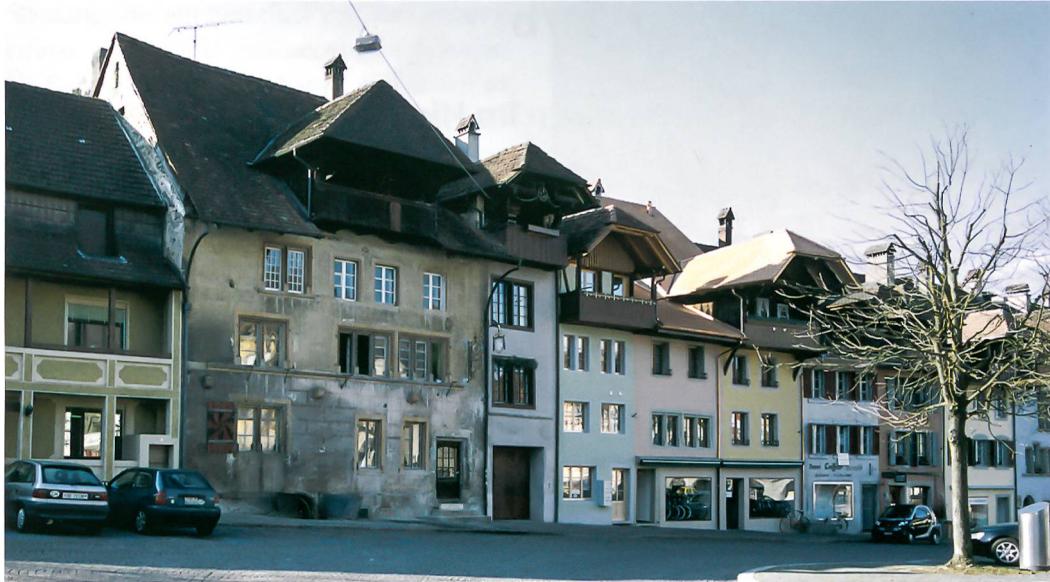
Abb. 6: Büren a. A., Kreuzgasse 20. Die Gassenfassade des Hauses (zweites von links) im heutigen Zustand. Ansicht von Osten.

Im ersten Obergeschoss lassen die Reste von hölzernen Binnenwänden eine Raumunterteilung rekonstruieren, die auf einer Wand auf der Firstlinie basiert. Der so geschiedene Ostrauum ist durch eine weitere Binnenwand in eine südliche Kammer und eine nördliche Stube unterteilt. Letztere wird durch eine prächtige spätgotische zweiteilige Befensterung erhellt (Abb. 6).

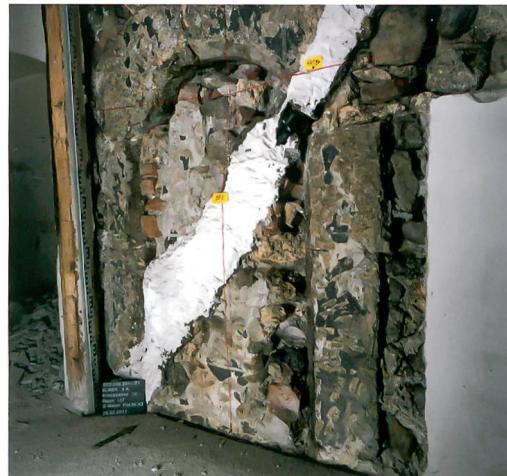
Abb. 7: Büren a. A., Kreuzgasse 20. Eines der Rundbogenportale des Steinhauses der Phase blau.
