**Artikel:** Büren an der Aare, Kreuzgasse 20, sogenanntes Schultheissenhaus : ein spätgotisches Steinhaus im Städtli Büren

## Büren an der Aare, Kreuzgasse 20, sogenanntes Schultheissenhaus

### Ein spätgotisches Steinhaus im Städtli Büren

Armand Baeriswyl, Roger Lüscher

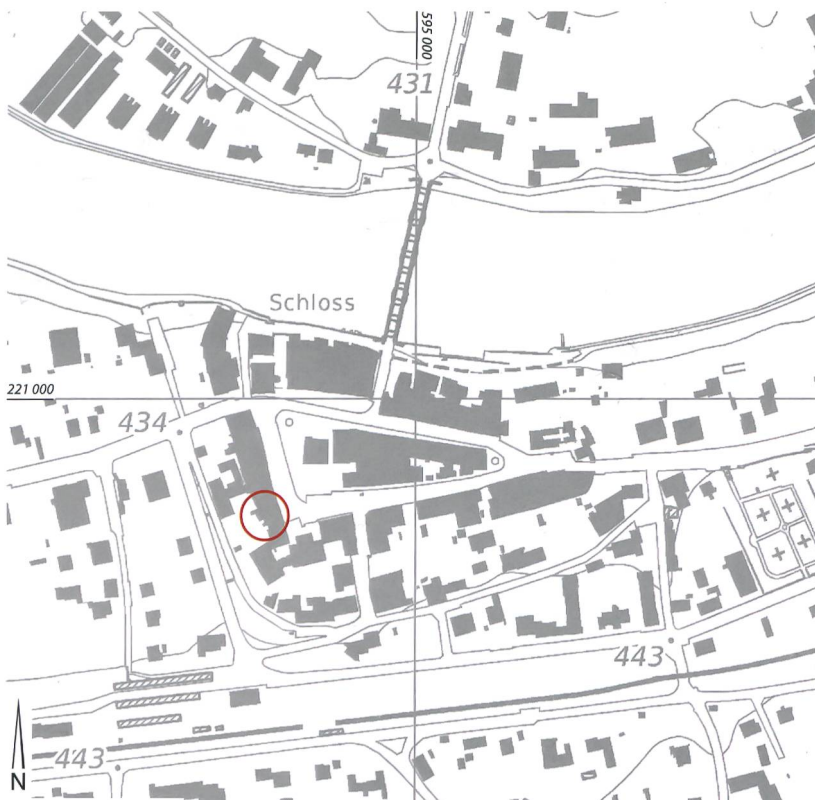
Abb. 1: Büren a. A., Kreuzgasse 20. Lage des Gebäudes im Stadtgrundriss. M 1:5000.

Wie in vielen dieser Städtchen ist auch in Büren an der Aare kaum etwas über die Bauschichte bekannt. So bot die Bauuntersuchung im Haus Kreuzgasse 20 eine Möglichkeit, etwas über die Häuserzeile an der westseitigen Stadtbefestigung zu erfahren (Abb. 1). Das

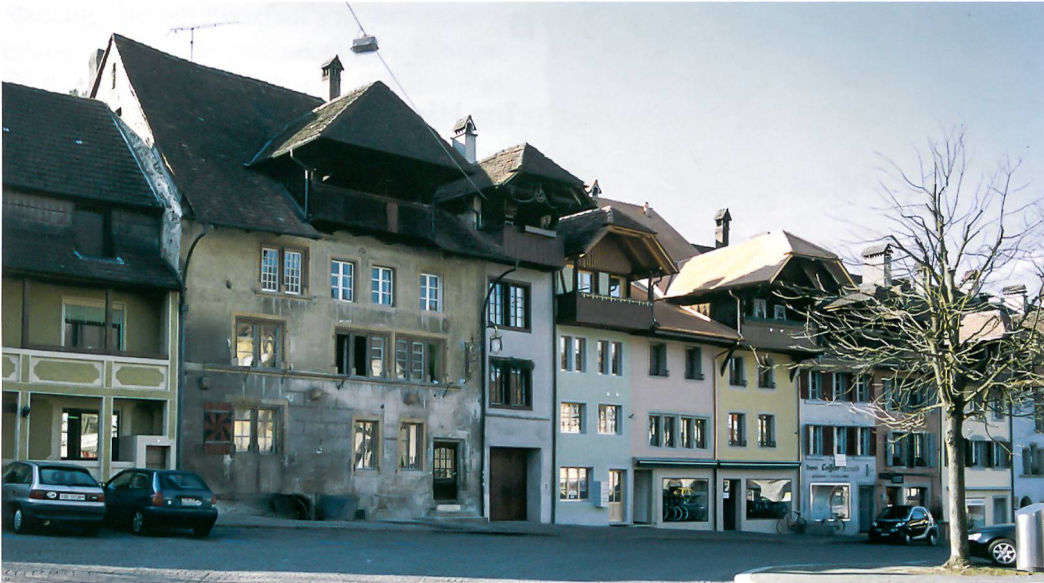
Abb. 6: Büren a. A., Kreuzgasse 20. Die Gassenfassade des Hauses (zweites von links) im heutigen Zustand. Ansicht von Osten.

Im ersten Obergeschoss lassen die Reste von hölzernen Binnenwänden eine Raumunterteilung rekonstruieren, die auf einer Wand auf der Firstlinie basiert. Der so geschiedene Ostraum ist durch eine weitere Binnenwand in eine südliche Kammer und eine nördliche Stube unterteilt. Letztere wird durch eine prächtige spätgotische zweiteilige Befensterung erhellt (Abb. 6).

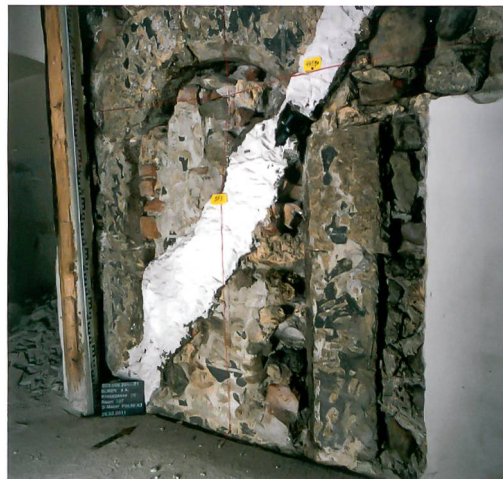
Abb. 7: Büren a. A., Kreuzgasse 20. Eines der Rundbogenportale des Steinhauses der Phase blau.

In dieser Fassade öffneten sich im ersten und zweiten Geschoss je ein originales, aufwendig gearbeitetes Rundbogenportal, das einst in das Steinhaus führte (Abb. 3 und 7). Eine weitere, nur noch in Ansätzen erhaltene Tür lag im Dachgeschoss.
