# Studen-Petinesca, Gumpboden

# Instandstellung des römischen Tempelbezirks

#### Rudolf Zwahlen

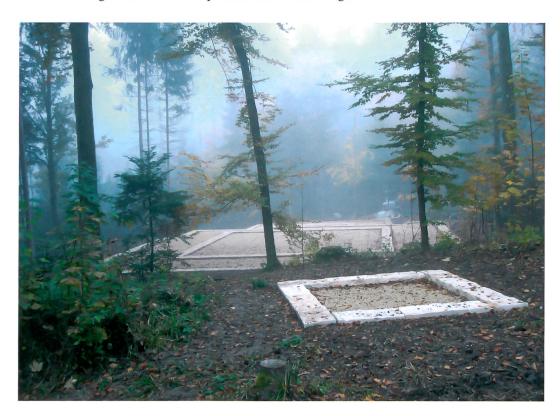
Abb. 1: Studen-Petinesca, Gumpboden, 2011. Nach der Instandstellung lädt der Tempelbezirk auf dem Gumpboden wieder zu Besuchen und zum Verweilen ein.

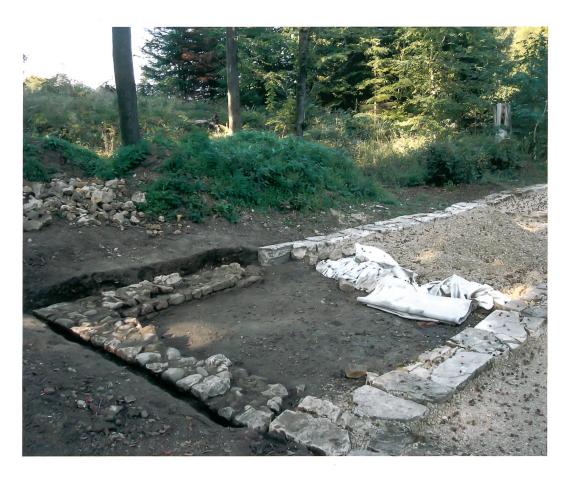
Abb. 3: Studen-Petinesca, Gumpboden, 2011. Die Originalsubstanz der Gebäude war stellenweise bloss wenige Zentimeter mit Humus überdeckt. Als Beispiel hier die Westecke des Mehrzweckgebäudes. In der Verlängerung der römischen Mauerreste erkennt man die Kalksteinblöcke der Mauermarkierung von 1937 bis 1939.

les Abdecken boten somit die Sondagen keine Hilfe. Positiv überrascht wurden wir vom guten Zustand der kleinen, freigelegten Mauerund Bodenkofferungsausschnitte: Sie scheinen die seit ihrer Entdeckung über 70-jährige Ruhezeit im Waldboden weitgehend unbeschadet überstanden zu haben (Abb. 3). Die Vermessung ergab im Südostabschnitt der Temenosmauer leichte Abweichungen gegenüber dem Originalplan (der Mauerverlauf wurde auch nur dort überprüft); die angeschnittenen Tempelreste hingegen stimmten durchwegs mit den Plänen überein.

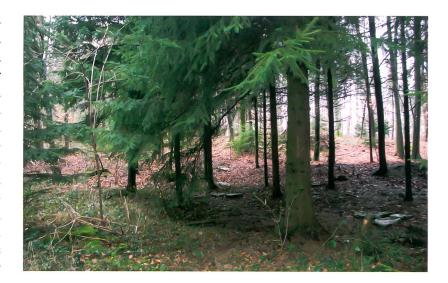
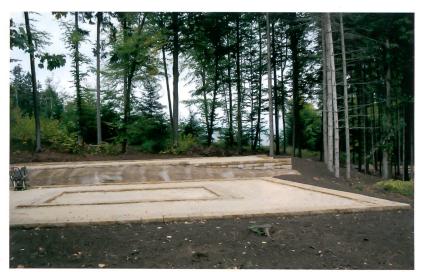
Abb. 4, Bild oben und in der Mitte: Studen-Petinesca, Gumpboden, 2011. Die Tempel 6 (im Vordergrund) und 4 vor und nach der Instandstellung. Was bis vor Kurzem von den einen als Idylle und von anderen als Schandfleck bezeichnet wurde, ist nun für die Besucher wieder sichtbar und verständlich.

Auf das so vorbereitete Terrain kam ein Geotextil zu liegen, darüber wurden Mergelkoffer aufgebaut und Markiersteine verlegt. Dies war Aufgabe der Gartenbauer. So sind nun die Mauerzüge mit Steinen und die Innenflächen der Gebäude mit Mergelbelägen im Waldboden nachgezeichnet und deutlich

erkennbar (Abb. 4). Dieser Überbau bietet zudem der darunter verborgenen Originalsubstanz einen nachhaltigen Schutz.
