**Artikel:** Studen-Petinesca, Gumpboden : Instandstellung des römischen Tempelbezirks

## Studen-Petinesca, Gumpboden

### Instandstellung des römischen Tempelbezirks

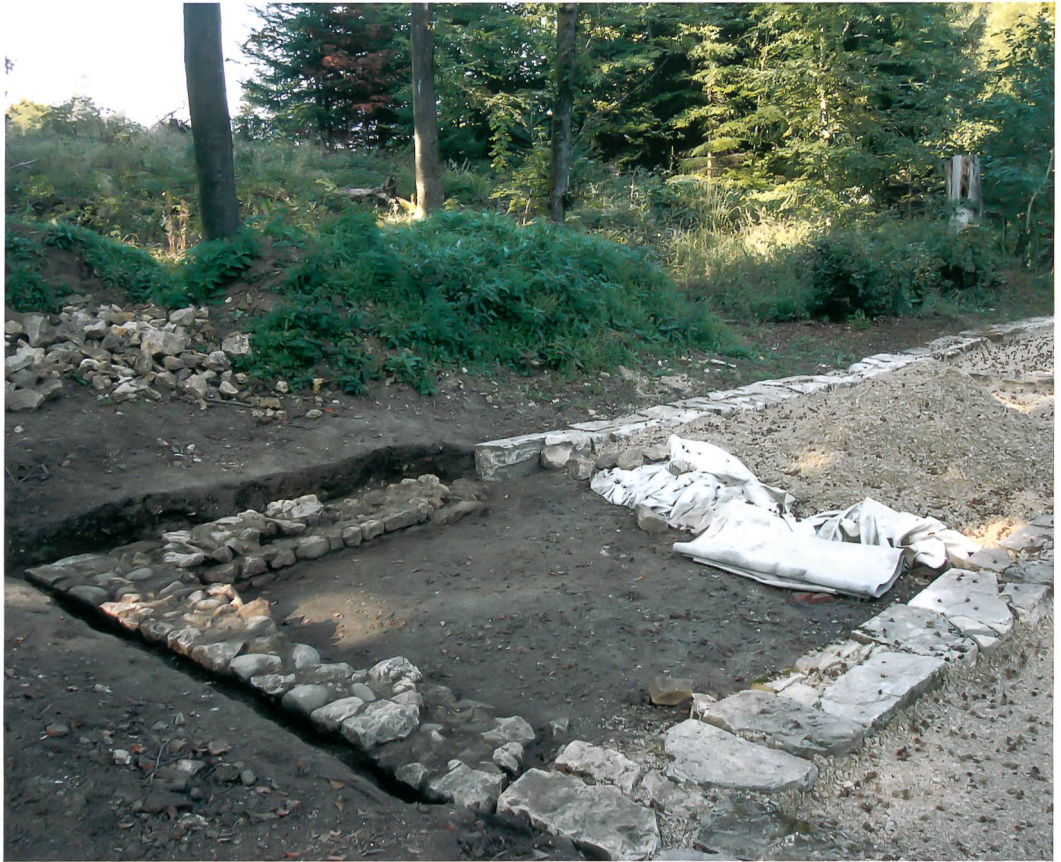
Abb. 3: Studen-Petinesca, Gumpboden, 2011. Die Originalsubstanz der Gebäude war stellenweise bloss wenige Zentimeter mit Humus überdeckt. Als Beispiel hier die Westecke des Mehrzweckgebäudes. In der Verlängerung der römischen Mauerreste erkennt man die Kalksteinblöcke der Mauermarkierung von 1937 bis 1939.

les Abdecken boten somit die Sondagen keine Hilfe. Positiv überrascht wurden wir vom guten Zustand der kleinen, freigelegten Mauer- und Bodenkofferungsausschnitte: Sie scheinen die seit ihrer Entdeckung über 70-jährige Ruhezeit im Waldboden weitgehend unbeschadet überstanden zu haben (Abb. 3). Die Vermessung ergab im Südostabschnitt der Temenosmauer leichte Abweichungen gegenüber dem Originalplan (der Mauerverlauf wurde auch nur dort überprüft); die angeschnittenen Tempelreste hingegen stimmten durchwegs mit den Plänen überein.

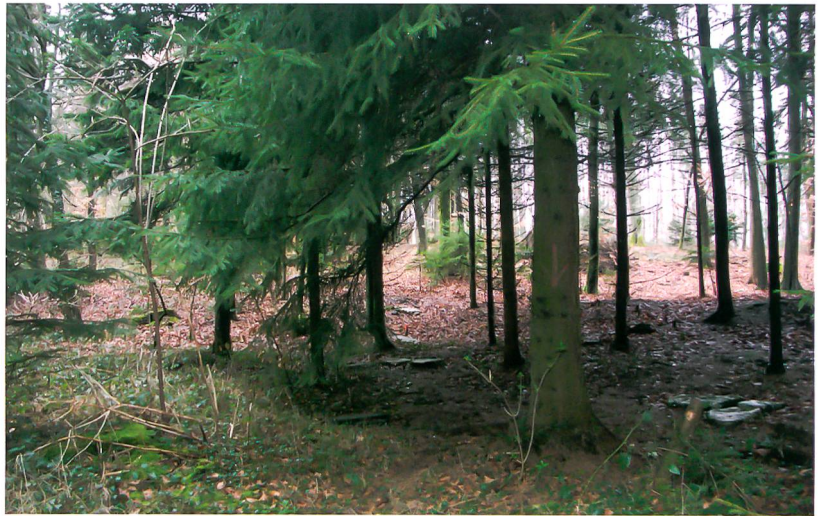
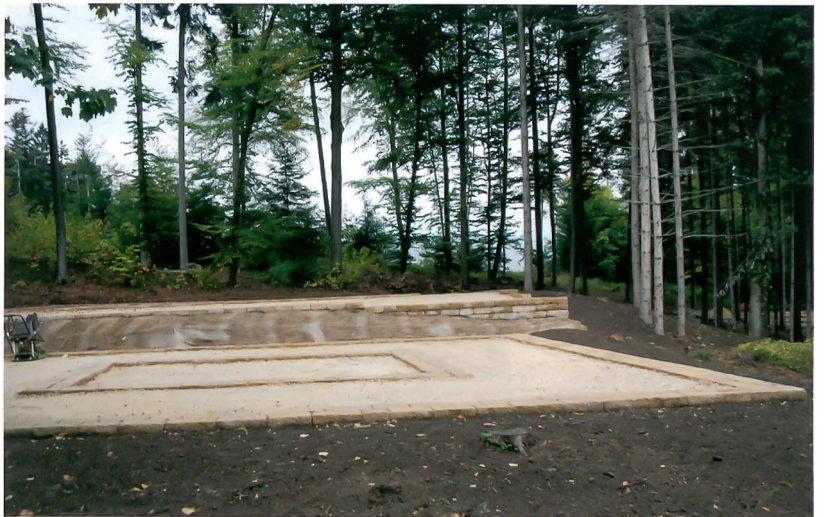
Abb. 4: Bild oben und in der Mitte: Studen-Petinesca, Gumpboden, 2011. Die Tempel 6 (im Vordergrund) und 4 vor und nach der Instandstellung. Was bis vor Kurzem von den einen als Idylle und von anderen als Schandfleck bezeichnet wurde, ist nun für die Besucher wieder sichtbar und verständlich.

Auf das so vorbereitete Terrain kam ein Geotextil zu liegen, darüber wurden Mergelkoffer aufgebaut und Markiersteine verlegt. Dies war Aufgabe der Gartenbauer. So sind nun die Mauerzüge mit Steinen und die Innenflächen der Gebäude mit Mergelbelägen im Waldboden nachgezeichnet und deutlich

erkennbar (Abb. 4). Dieser Überbau bietet zudem der darunter verborgenen Originalsubstanz einen nachhaltigen Schutz.

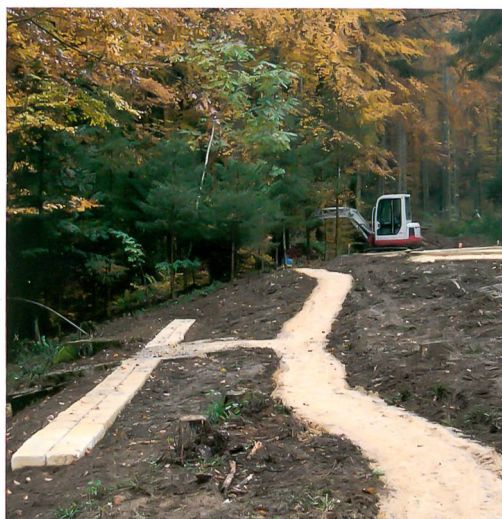
Abb. 5: Studen-Petinesca, Gumpboden, 2011. Die neu angelegten Fusswege führen nun durch die in der Temenosmauer nachgewiesenen Eingänge (Bildmitte links). Hinten rechts erkennt man Tempel 7.

Der Verlauf der Temenosmauer, die den heiligen Bezirk umgrenzte, ist bei den Eingängen mit kurzen Abschnitten von Markiersteinen angedeutet worden (Abb. 5).
