Artikel: Attiswil, Leimenstrasse 15 : römisches Gebäude

Attiswil, Leimenstrasse 15

Römisches Gebäude

RENÉ BACHER UND STÉPHANE DÉVAUD

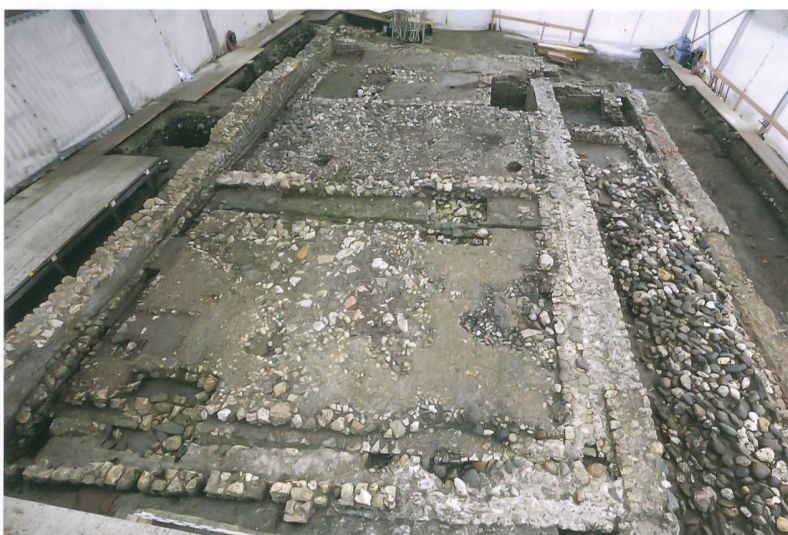
Abb. 1: Attiswil, Leimenstrasse 15. Übersicht über die Mauerreste des römischen Gebäudes. Blick nach Osten.

Bei Voruntersuchungen anlässlich des Baus eines Mehrfamilienhauses hat der Archäologische Dienst an der Leimenstrasse 15 in Attiswil im Februar 2011 archäologische Sondierungen durchgeführt. Dabei wurden Mauern eines römischen Gebäudes (Abb. 1) sowie prähistorische Funde und Befunde aufgedeckt. Bei den prähistorischen Relikten handelt es sich um einen umfangreichen Keramikkomplex der frühen Spätbronzezeit (Bz D, 13. Jh. v. Chr.) sowie um eine Vorratsgrube aus der älteren Eisenzeit (Hallstattzeit, 8.–5. Jh. v. Chr.). Die beiden Fundstellen ergänzen das Bild von Attiswil als in prähistorischer Zeit wiederholt und intensiv genutztem Siedlungsstandort (Abb. 2). Eine grössere Grabung fand am Wiesenweg vom April bis Juni 2012 statt. Dabei konnten erstmals Teile einer hallstattzeitlichen Siedlung untersucht werden (s. den Beitrag von Marianne Ramstein, S. 72). Die archäologischen Untersuchungen an der Leimenstrasse 15 von Februar 2011 bis Februar 2012 zeigten, dass an diesem Platz auch in römischer Zeit über einen grossen Zeitraum gesiedelt wurde (1.–3. Jh. n. Chr.), obwohl der Untergrund wegen der Gefahr von Grundbrüchen für Bauten ungeeignet ist.

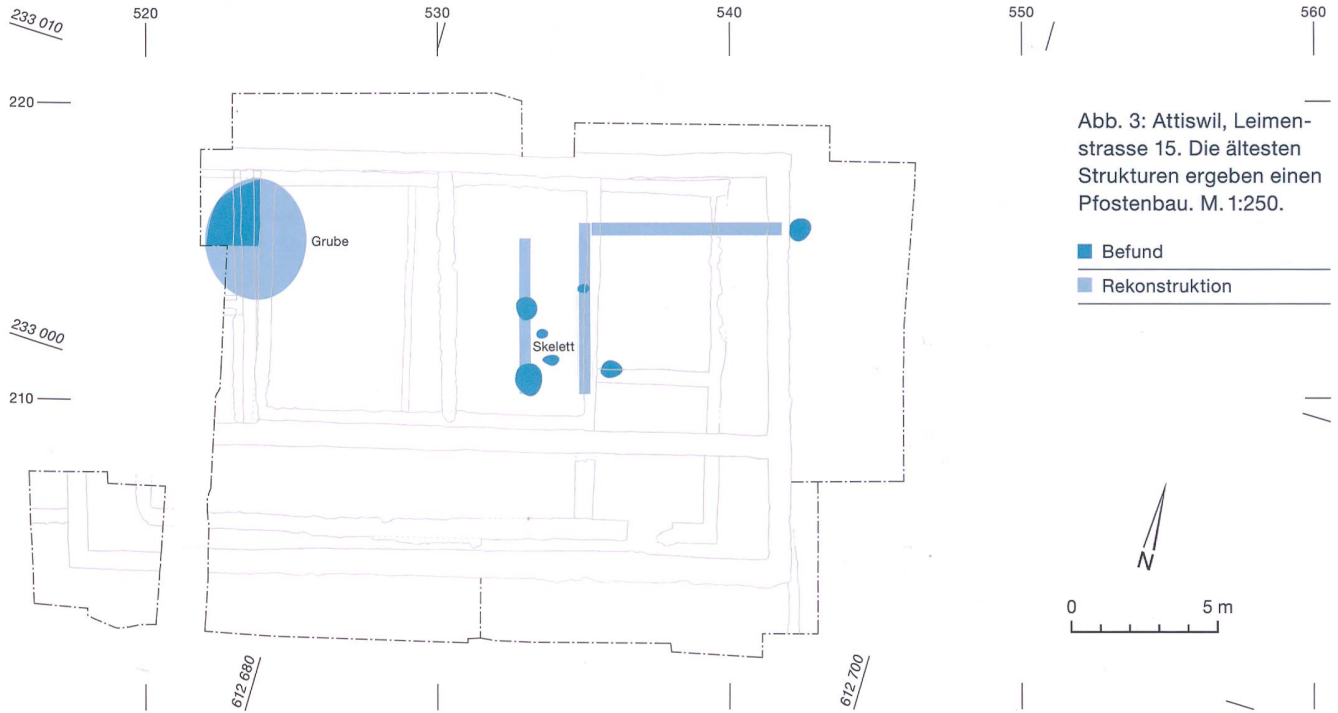
Abb. 3: Attiswil, Leimenstrasse 15. Die ältesten Strukturen ergeben einen Pfostenbau. M. 1:250.

Im Grabungsareal konnten als älteste römische Strukturen verschiedene Pfostenlöcher und die Abdrücke eines Schwellbalkens identifiziert werden (Abb. 3). Die Bauteile lassen sich wahrscheinlich als Pfosten-Schwellbalken-Bau mit westlich vorgelagertem Gang oder Portikus rekonstruieren. Innerhalb dieses Baus fand sich eine Säuglingsbestattung. Die Bestattung von Neonaten in römischen Gebäuden kann in Ausgrabungen immer wieder festgestellt werden. Im Westteil der Grabungsfläche wurde eine grosse Grube gleicher Zeitstellung angeschnitten.

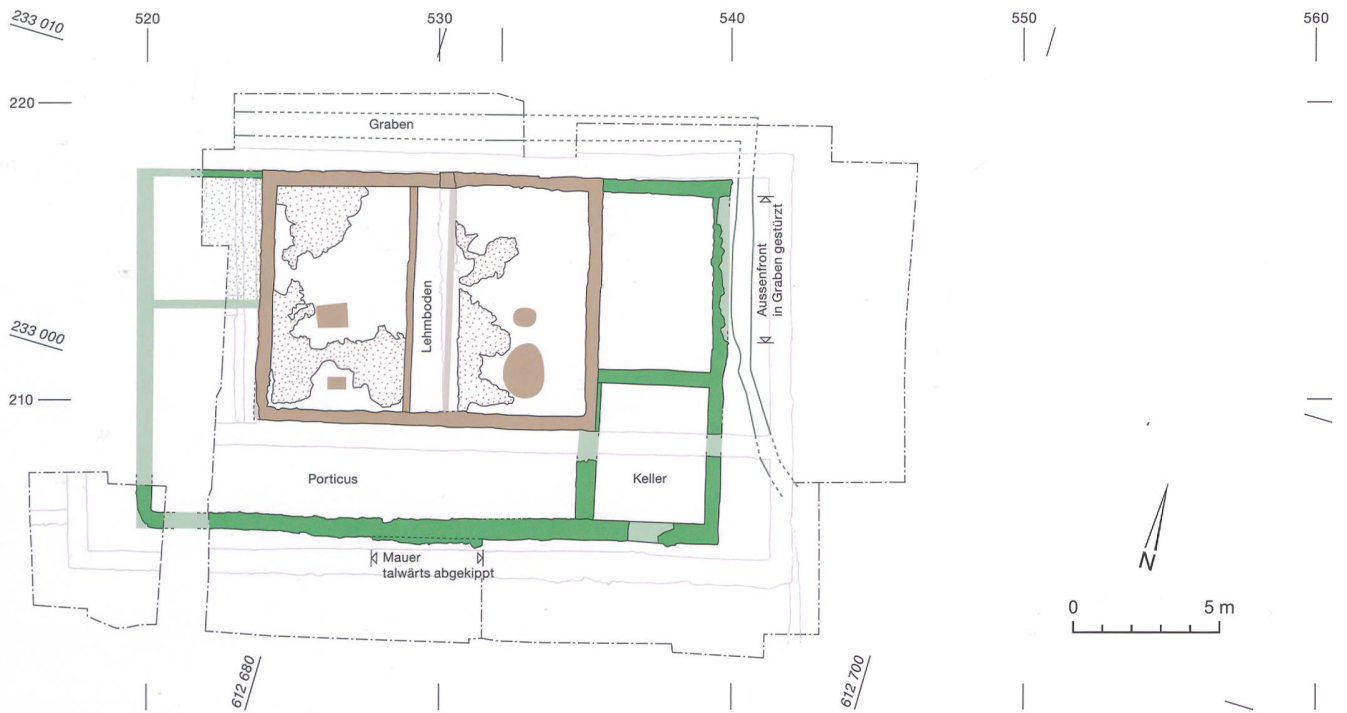
Abb. 5: Attiswil, Leimenstrasse 15. Anbauten an das alte Fachwerkbauwerk. M. 1:250.

Der Fachwerkbau wurde im Westen, Süden und Osten durch einen Steinbau erweitert, so dass der Bau eine Grundfläche von 20 x 12 m aufwies (Abb. 5). Im Westen enthielt der Anbau wahrscheinlich zwei Räume, die südliche Erweiterung wurde vermutlich als Portikus verwendet und in der Südostecke ein Keller eingebaut, dessen Eingang sich im Süden befand. Die Mörtelböden des Kernbaus aus der vorhergehenden Phase wurden vermutlich mit einem Holzboden abgedeckt.

Zur Wasserableitung wurde im Norden und Osten des Gebäudes ein Graben angelegt. Auf der Höhe des Kellers bog dieser nach Osten ab, um das Wasser vom Kellerraum fernzuhalten.

Zwei Befunde weisen darauf hin, dass das Gebäude eingestürzt sein muss: Die Aussenfront des nordöstlichen Eckverbands war in den davor liegenden Wassergraben abgerutscht (Abb. 5 und 7) und die Portikusmauer in der Mitte des Gebäudes talwärts abgekippt (Abb. 5 und 8). Diese beiden Vorkommnisse hängen wahrscheinlich kausal zusammen und bewirkten den totalen Einsturz des Gebäudes. Als mögliche Ursachen kommen die Erschütterung des Untergrundes durch einen Grundbruch oder die Unterspülung der Nordostecke in Frage.

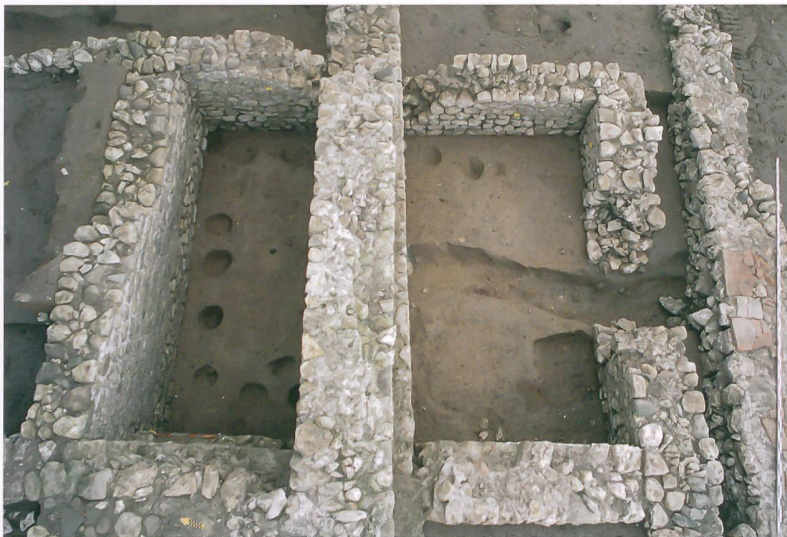
Abb. 6: Attiswil, Leimenstrasse 15. Pfostenstellungen im Kellerraum. Blick nach Osten.

Im Keller lassen sich drei Benutzungsniveaus nachweisen: Auf einer ersten Planie wurden entlang der Nord-, Ost- und Westwand Gestelle angebracht (Abb. 6).

Später wurde der Boden mit Erde und Ziegelbruch aufplaniert und dabei mindestens ein Teil der Gestelle aufgehoben. Ein kreisförmiger Bereich aus dichtgelegtem Ziegelbruch diente wahrscheinlich als Fundament für einen Bottich. In einer letzten Phase wurde das Gehniveau nochmals erhöht: Auf einer Steinpflasterung wird ein Lehmboden aufgebracht.

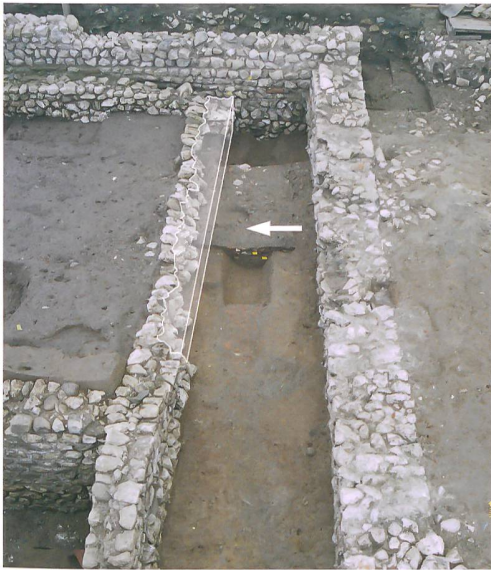
Abb. 7: Attiswil, Leimenstrasse 15. Die Aussenfront des nordöstlichen Eckverbands fehlt (Pfeil). Blick nach Norden.

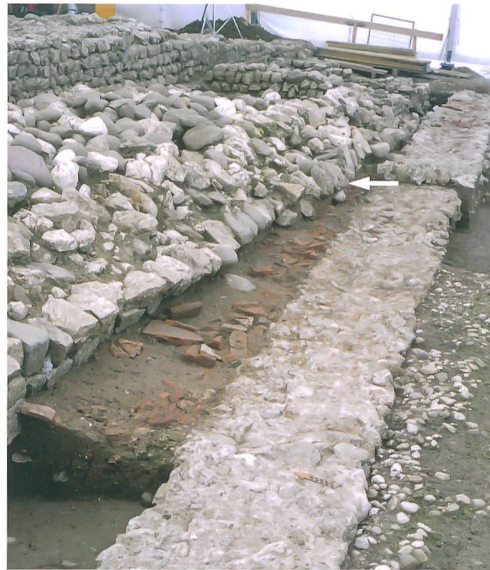
Abb. 8: Attiswil, Leimenstrasse 15. Das Fundament der Portikusmauer ist talwärts abgekippt (Pfeil). Blick nach Osten.
