Artikel: Attiswil, Leimenstrasse 15 : römisches Gebäude

Attiswil, Leimenstrasse 15

Römisches Gebäude

RENÉ BACHER UND STÉPHANE DÉVAUD

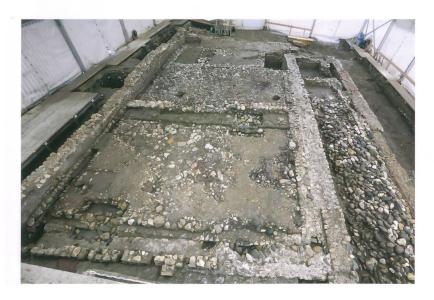
Abb. 1: Attiswil, Leimenstrasse 15. Übersicht über die Mauerreste des römischen Gebäudes. Blick nach Osten.

Bei Voruntersuchungen anlässlich des Baus eines Mehrfamilienhauses hat der Archäologische Dienst an der Leimenstrasse 15 in Attiswil im Februar 2011 archäologische Sondierungen durchgeführt. Dabei wurden Mauern eines römischen Gebäudes (Abb. 1) sowie prähistorische Funde und Befunde aufgedeckt. Bei den prähistorischen Relikten handelt es sich um einen umfangreichen Keramikkomplex der frühen Spätbronzezeit (Bz D, 13. Jh. v. Chr.) sowie um eine Vorratsgrube aus der älteren Eisenzeit (Hallstattzeit, 8.-5. Jh. v. Chr.). Die beiden Fundstellen ergänzen das Bild von Attiswil als in prähistorischer Zeit wiederholt und intensiv genutztem Siedlungsstandort (Abb. 2). Eine grössere Grabung fand am Wiesenweg vom April bis Juni 2012 statt. Dabei konnten erstmals Teile einer hallstattzeitlichen Siedlung untersucht werden (s. den Beitrag von Marianne Ramstein, S. 72). Die archäologischen Untersuchungen an der Leimenstrasse 15 von Februar 2011 bis Februar 2012 zeigten, dass an diesem Platz auch in römischer Zeit über einen grossen Zeitraum gesiedelt wurde (1.-3. Jh. n. Chr.), obwohl der Untergrund wegen der Gefahr von Grundbrüchen für Bauten ungeeignet ist.

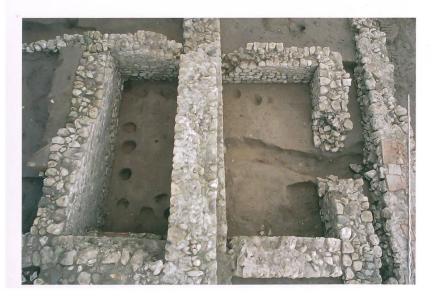
Abb. 6: Attiswil, Leimenstrasse 15. Pfostenstellungen im Kellerraum. Blick nach Osten.

Im Keller lassen sich drei Benutzungsniveaus nachweisen: Auf einer ersten Planie wurden entlang der Nord-, Ost- und Westwand Gestelle angebracht (Abb. 6).
